# RAPPORT

JB 2011/08

## RAPPORT OM AVSPORING MED TOG 55 PÅ SKOTTERUD STASJON KONGSVINGERBANEN 1. OKTOBER 2010

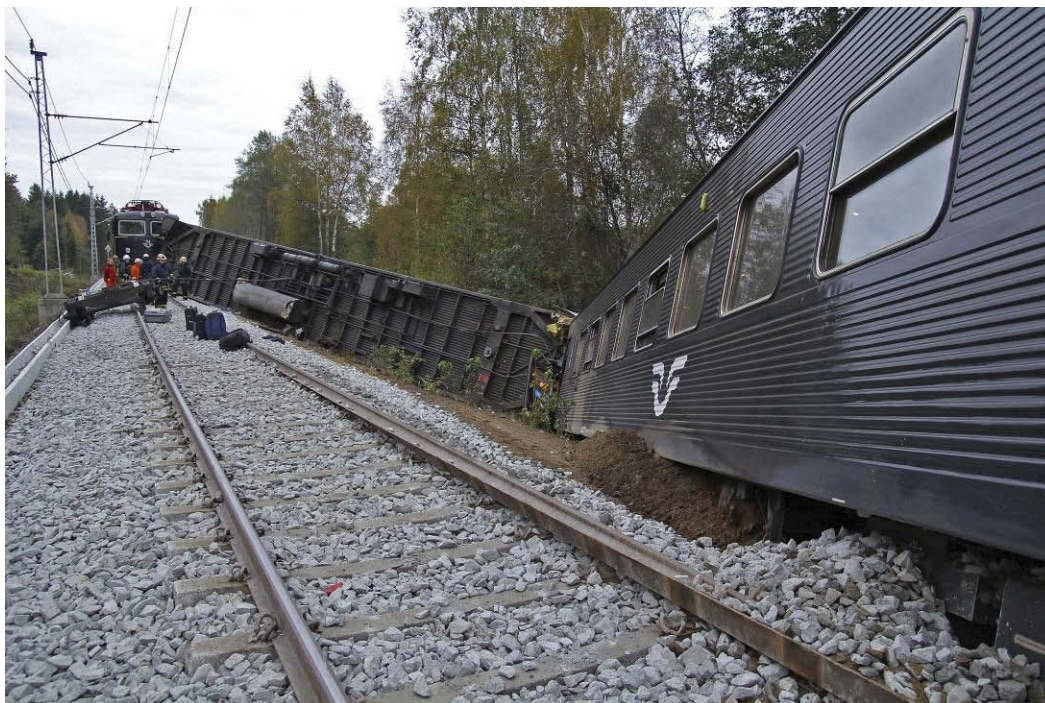
Figur 1: Bilde fra ulykkesstedet. (Foto: Bengt Andersson)

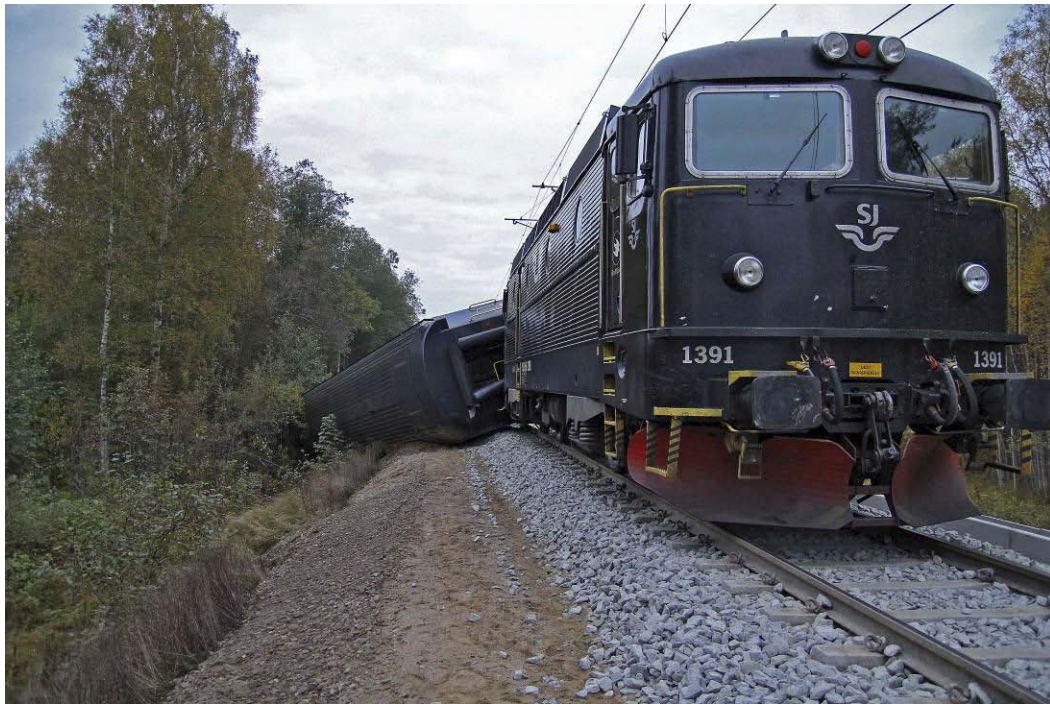
Figur 2: Viser det bearbejdede sideterrenget. (Foto: Bengt Andersson)

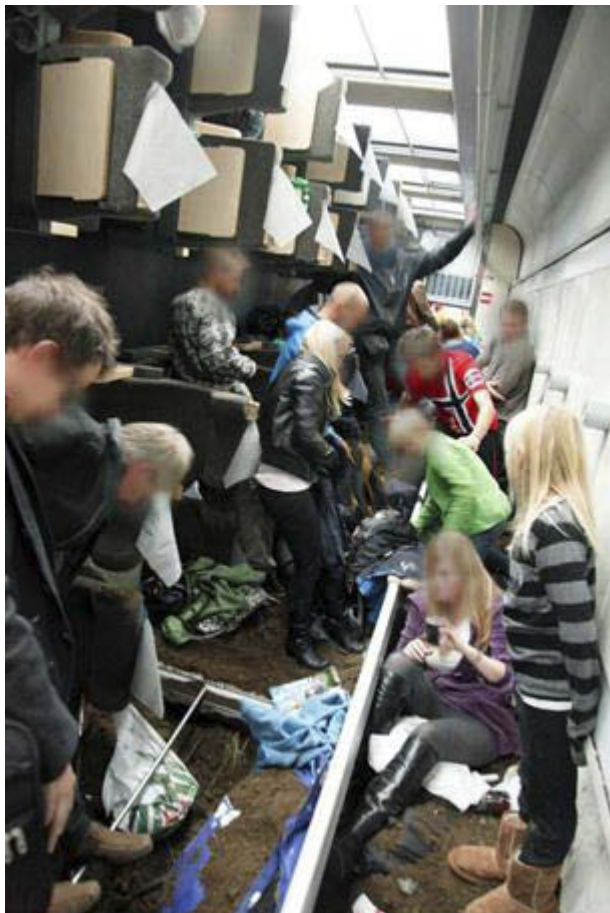
Figur 3: Viser innvendig fra første vogn rett etter ulykken. (Foto: Peter Qvarth)

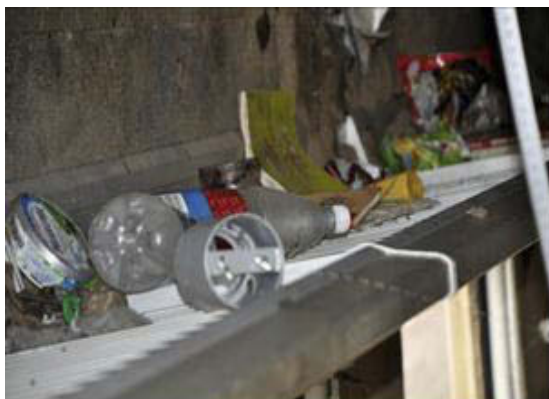
Flere sideplater og leselamper hadde løsnet i innfestingen ved ulykken. Leselampene ble hengende i strømledningen, mens sideplatene hadde løsnet helt.

Figur 10: Viser leselampe og andre løse gjenstander inne i kupeen.

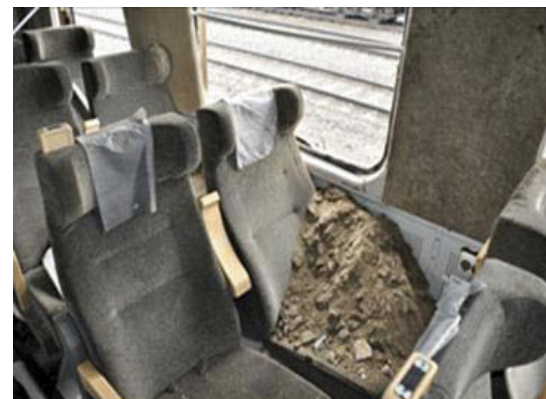
Figur 11: Viser jord og leire som er presset inn i kupeen gjennom vindusåpningen.

Samtlige vinduer på vognas høyre side i kjøreretningen, med unntak av de vinduene som kan åpnes, hadde falt ut ved ulykken. Innfesting av vindusrutene var i henhold til gjeldende krav.

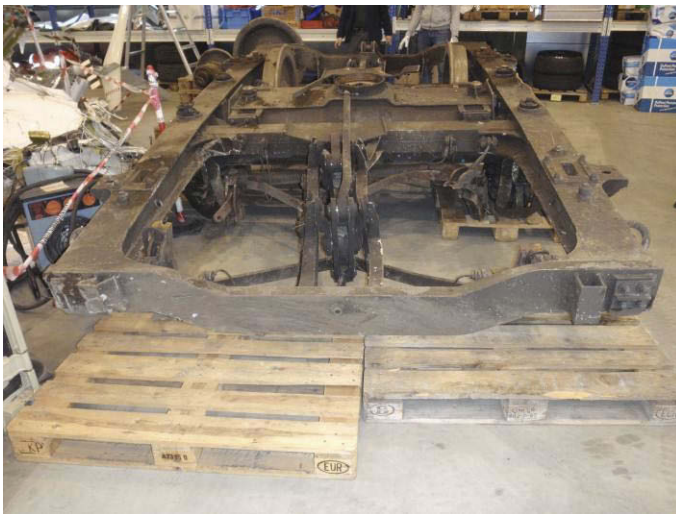
Figur 18: Boggirammen til hjulet som gikk til brudd.

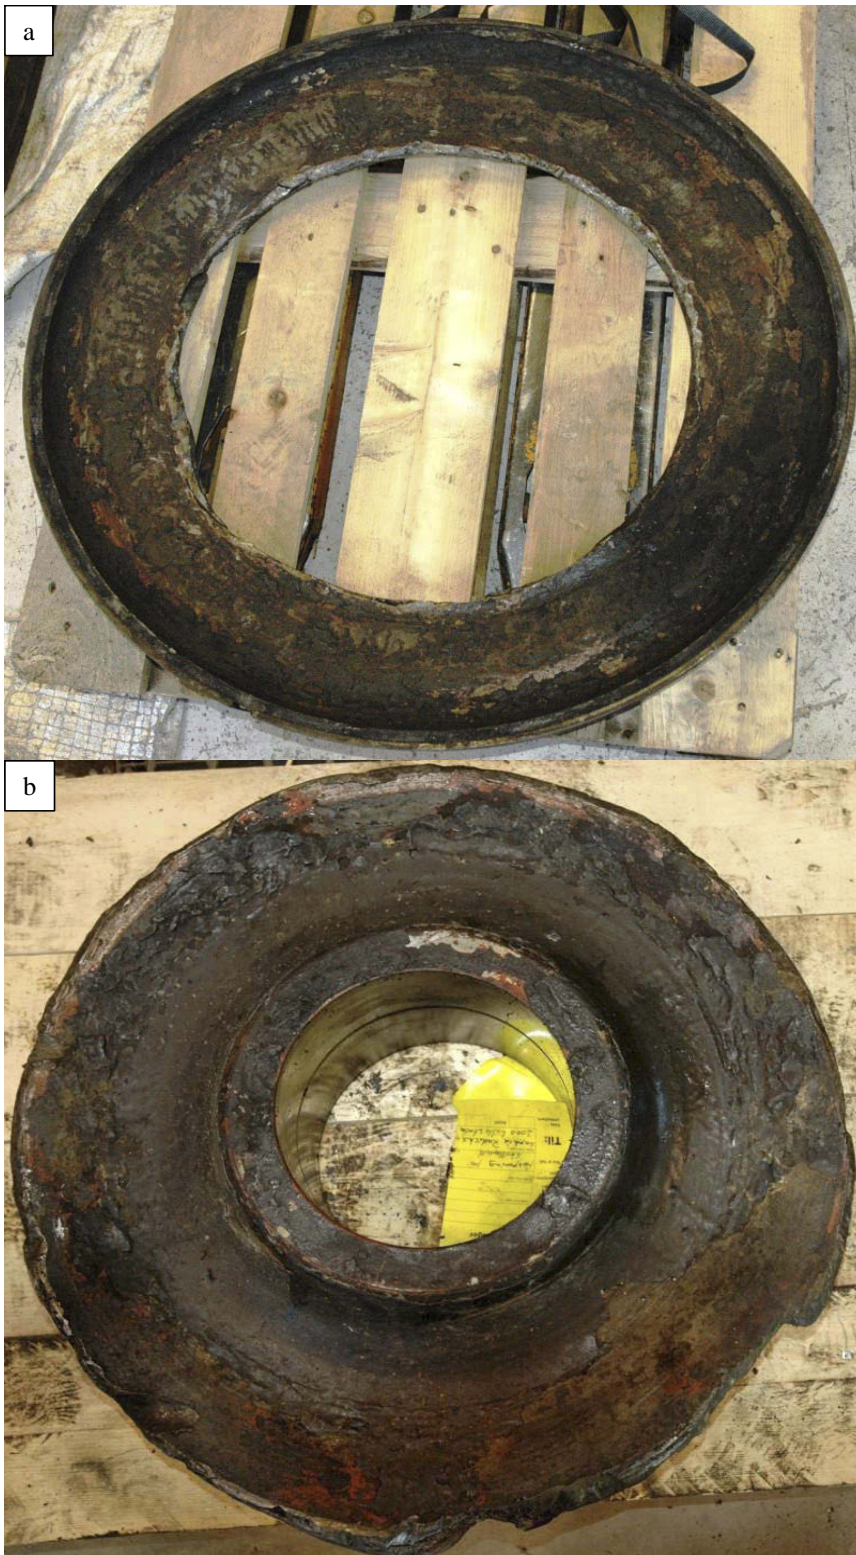
Figur 1 Oversiktsbilde av havarete toghjul.

Som det fremgår av Figur 1ab er det havarerte toghjulets hjulstamme separert i to deler i forbindelse med skaden. Skaden virket å være initiert fra en rekke sprekker som var dannet på både innsiden og utsiden sirkulært rundt hjulet i området med den lavest godstykkelsen. På grunn av betydelig sekundær deformasjon i og rundt bruddflatene var det vanskelig å avgjøre det totale antall initieringspunkter, dette som følge av at flatene hadde rotert mot hverandre i forbindelse med havariet. Det kunne allikevel observeres så mange sprekkiniteringer at det er rimelig å anta at et betydelig antall sprekker har vært initiert rundt hele periferien av hjulet, og at bruddet har oppstått som følge av at disse har vokst sammen. Godstykkelsen langs bruddflaten ble målt til 19-20mm. Hjulet hadde en relativt grov overflate med antydninger til overflate korrosjon, overflaten var dekket med flere lag maling/belegg. En sammenligning av overflaten på hjul av tilsvarende kvalitet som det havarerte med et hjul av nyere dato er vist i Figur 2 (hjulene satt på samme togsett som det havarerte).

Overordnet er vårt inntrykk at den observerte skaden har utviklet seg over lang tid og at sprekkdannelsene kunne vært fanget opp i forbindelse med overhaling/inspeksjon. For tilsvarende komponenter i bruk, må det snarest etableres et hensiktsmessig kontrollregime der overflaten til hjulstammene forbedres slik at NDT kontroll kan utføres.

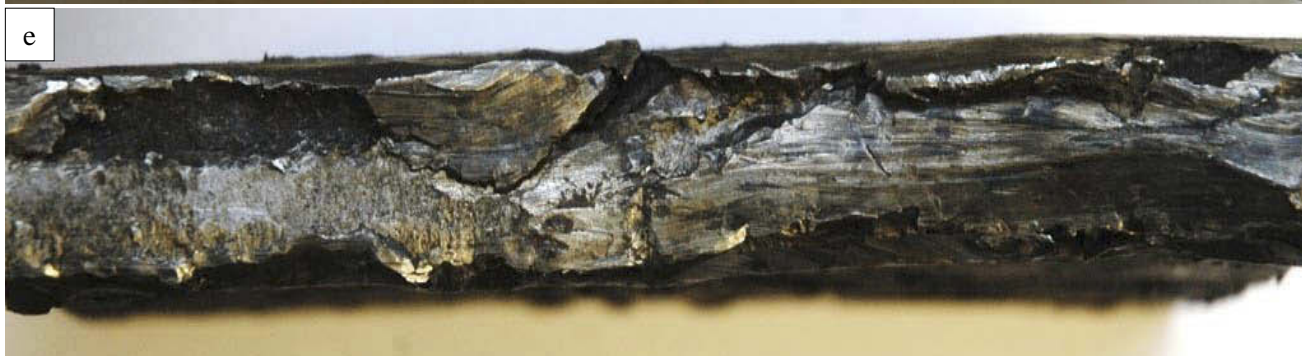
De øvrige sprekkinitieringene var betydelig oksidert og bar preg av å ha vært eksponert mot fukt i lengre tid, se spesielt Figur 4c-e. Disse sprekkene er trolig initiert fra overflaten av hjulet.

Bruddflaten vist i Figur 4a ble undersøkt videre i SEM med tanke på å bekrefte utmatting. Som det fremgår av SEM bildene i Figur 5 kunne det observeres mikrosprekker og antydninger til striering forenlig med utmatting. De øvrige bruddflatene var så korroderte at det ikke var hensiktsmessig å utføre noen ytterligere undersøkelser.

Figur 4 a-e Oversiktsbilder av bruddflater kappet ut fra havarert hjul som angitt i Figur 3.

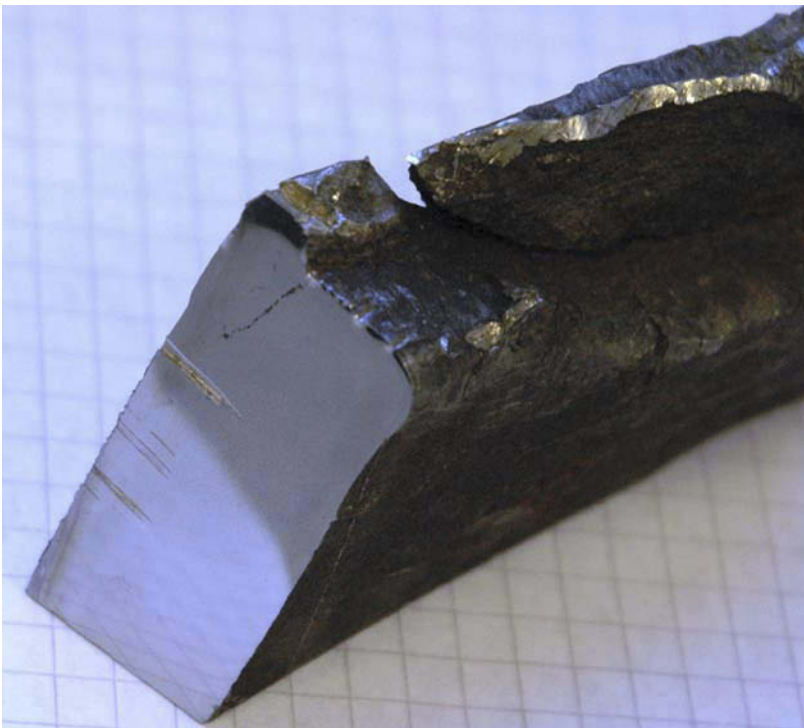
Videre kunne det observeres forgrening i snittet til bruddflaten vist i Figur 4a, dette området ble polert og etset i Nital for å få et bedre bilde av sprekkeforplantningen. Som det fremgår av mikrostrukturbildene i Figur 8ab kan det observeres forgreninger og deformasjon av materialet langs sprekkeoverflaten.

Figur 7 Bilde av sekundærsprekk i snitt ved bruddflate vist i Figur 4a.
