JB 2013/08

RAPPORT OM ALVORLIG JERNBANEHENDELSE PÅ DAL STASJON HOVEDBANEN 26. SEPTEMBER 2012

Avgitt dato: 22.08.2013
JB Rapport: 2013/08

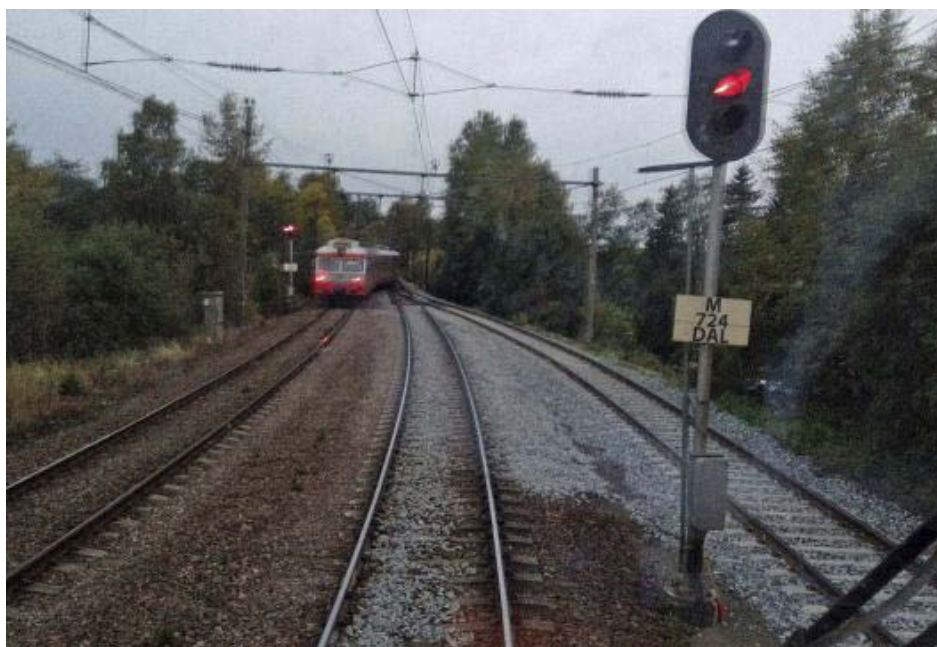
Figur 2: Bilde tatt fra førerrommet i godstoget kort tid etter hendelsen – bildet er redigert for å gjøre det lysere og skarpere. (Kilde: Fører av godstoget)

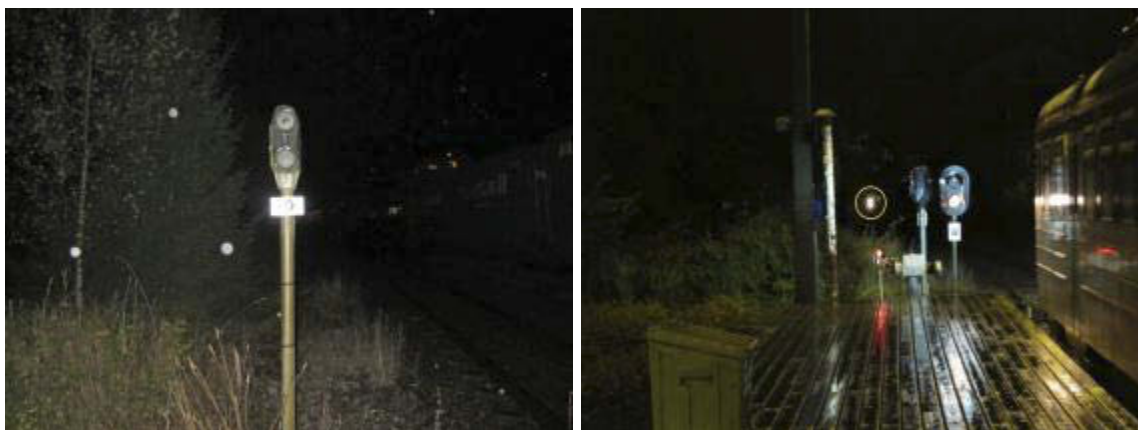
Figur 3: Bilde av togsporsignalet etter hendelsen. Bilde til venstre er tatt mens signalanlegget fremdeles er låst etter hendelsen, og viser nærbilde av slukket togsporsignal. Bildet til høyre er tatt på avstand ved plattformen ved frigivelse av persontoget, og togsporsignalet viser 2 hvite lys. (Kilde: SHT)

Det kan ikke utelukkes at togsporsignalet kan ha blitt tilført spenning slik at signalet tente, men rapport fra fører av godstoget, signalloggen og test av signalanlegget peker i retning av at togsporsignalet ikke har vært tent.

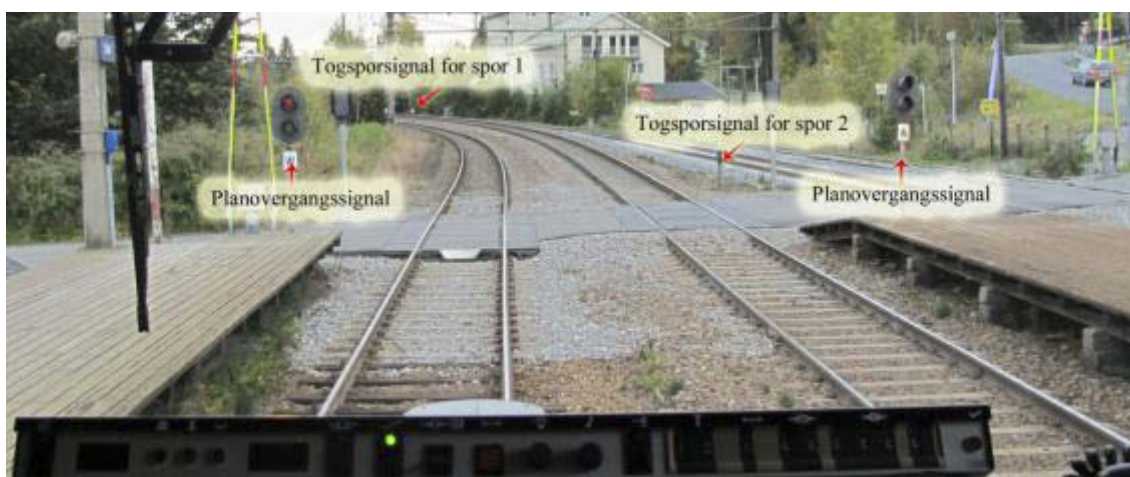
Dal stasjon har tre spor, hvor spor 2 er hovedtogspor. Sporene i retning mot Oslo ligger i en venstrekurve. NSB AS opplyser at det var vanskelige siktforhold på stasjonen, og at signalplasseringen kunne føre til misforståelser. Dal stasjon er ombygd etter hendelsen 26. september 2012. Det har vært flere lignende hendelser på stasjonen tidligere. Når toget står ved plattform i spor 1 er det ikke mulig å se hovedsignalet fra førerplass. Det er derfor satt opp togsforsignaler frem mot hovedsignalet. Det er også en planovergang på Dal etter plattformen i retning mot Oslo. Det er satt opp togsforsignaler for spor 1 etter planovergangen på venstre side av sporet. Normalt skal signaler være plassert på høyre side av sporet, og togsforsignalet for spor 2 er plassert på høyre side av spor 2.

Figur 4: Bilde fra førerrom i spor 1 mot Oslo, planovergangssignalet (vanskelig å se rødt lys på bildet) viser at tog må stoppe foran planovergang. (Kilde: SHT)

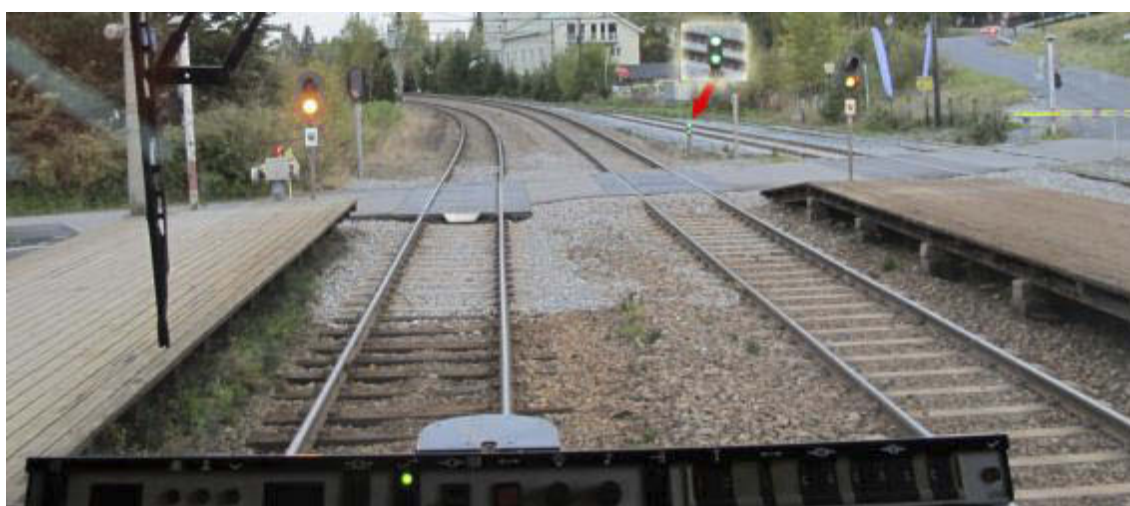
Figur 5: Togforsignalet viser to grønne faste lys. Tog i spor 2 kan passere stasjonen med største tillatte hastighet. (Kilde: SHT)

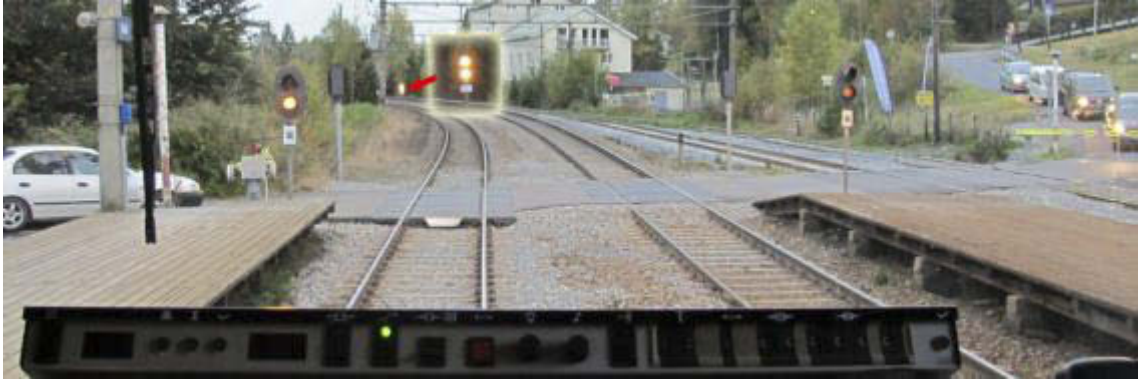
Figur 6: Togsporsignalet viser to hvite faste lys. Tog i spor 1 kan kjøre med redusert hastighet. (Kilde: SHT)

- Utkjørhovedsignal er ikke synlig fra plattform.
- Togsporsignaler er inaktive signaler når det er stopp (slukket) og derfor vanskelig å se. Det betyr at de ikke har noe rødt stopp signal å forholde seg til når de er ved plattform.
