RAPPORT

JB 2014/01

RAPPORT OM SAMMENSTØT MELLOM ET SKIFT OG MATERIELLET TIL TOG 5509 PÅ ALNABRU STASJON 9. JANUAR 2013

RAPPORT OM SAMMENSTØT PÅ ALNABRU STASJON

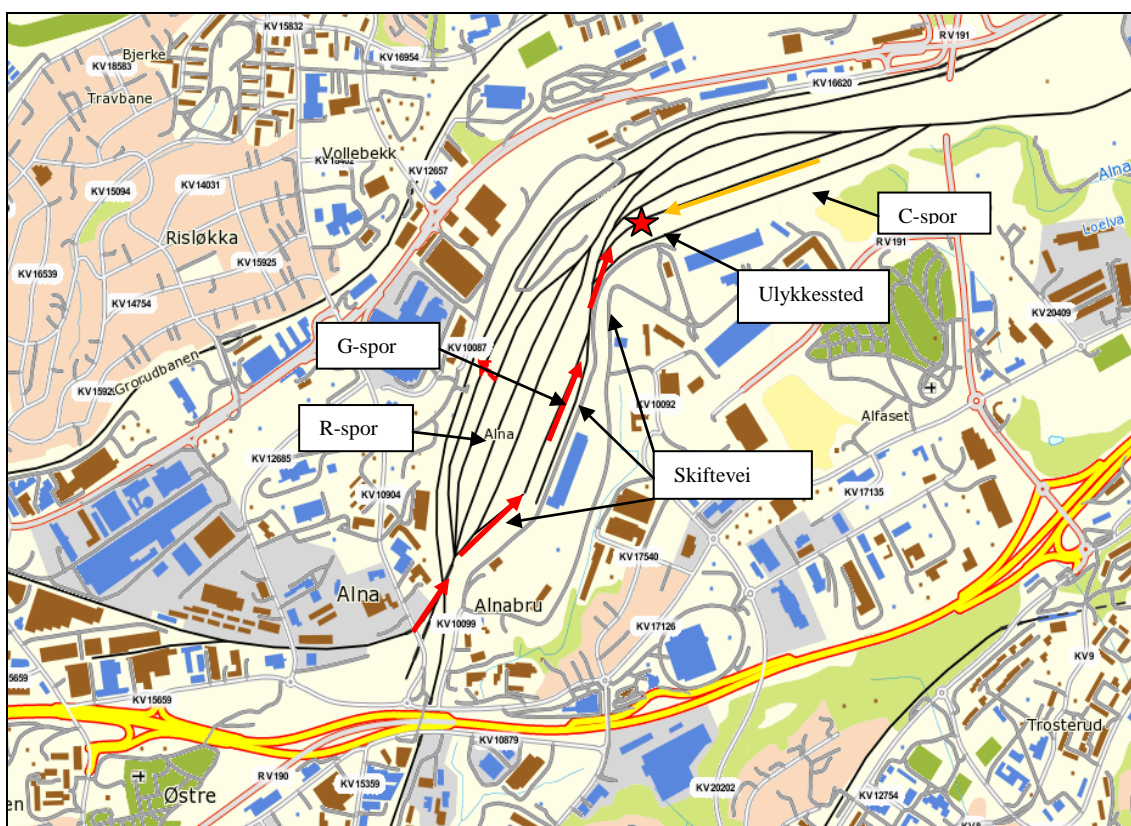
Figur 2: Viser topografisk kart over Alnabru. Røde piler viser skiftets kjørrute. Orange pil viser materiellet til tog 5509s plassering. Kartgrunnlag: Statens kartverk, Geovekst og kommuner

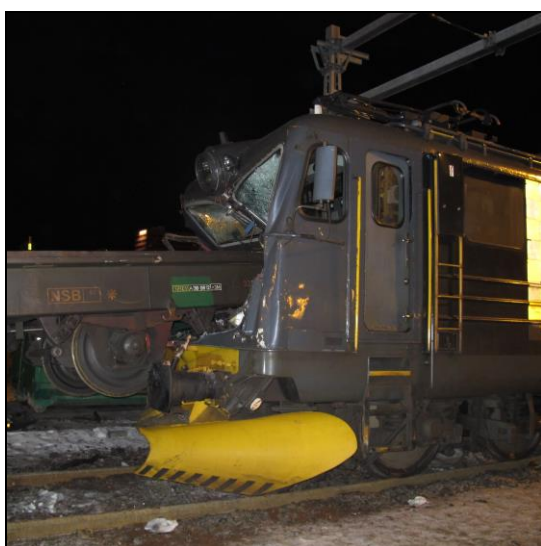
Lokomotivet tilhørende CargoNet AS ble påført betydelige skader. Reparasjon av El 14 lokomotivet ble beregnet til å koste ca. 8 mill. kr.

Figur 3: Viser lokomotivet til tog 5509. Foto: SHT

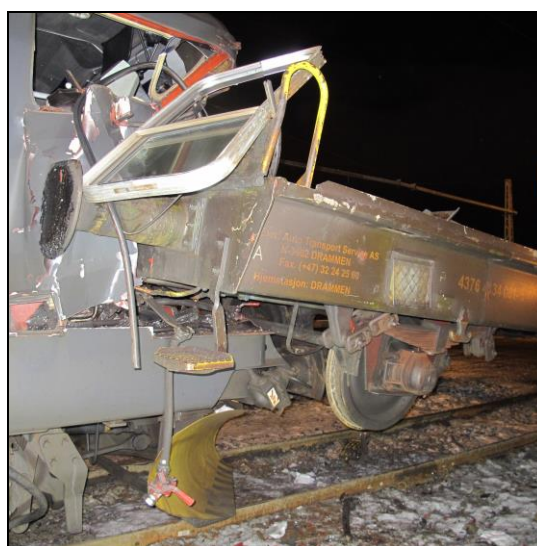
Figur 4: Viser skadene på lokomotivet til 5509. Foto: SHT

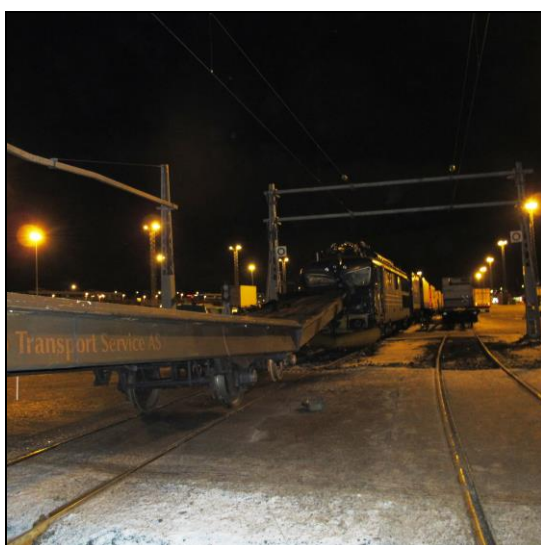
Det ble skader på to vogner i skiftet. Dette gjaldt vogn nr. 337649550072 og vogn nr. 437643340015. Den ene vognen var eid av Autotransport AS, og denne ble kondemnert. Den andre vognen er eid av CargoNet AS, og skadene på denne vognen krevde reparasjoner på kr. 100.000.

Figur 5: Viser vognstammen og fronten på tog 5509. Foto: SHT

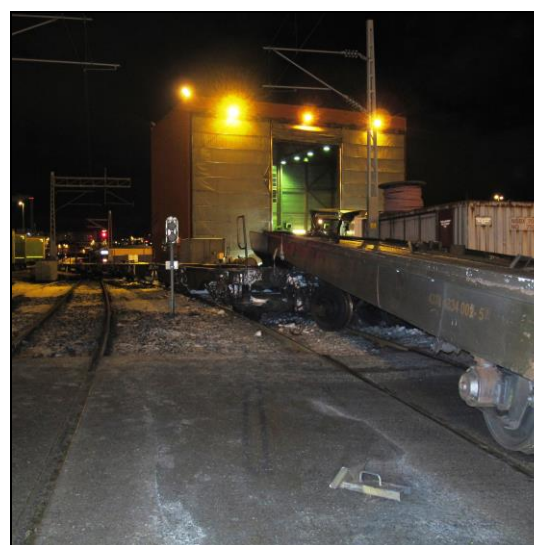
Figur 6: Viser deler av vognstammen som skulle skiftes til spor C31. I bakgrunnen garasje for containertrucker. Foto: SHT
