# RAPPORT

JB 2014/03

## RAPPORT OM AVSPORING MED GODSTOG 41631 VED KM 281,5 MELLOM KVAM OG SJOA PÅ DOVREBANEN 22. JULI 2013

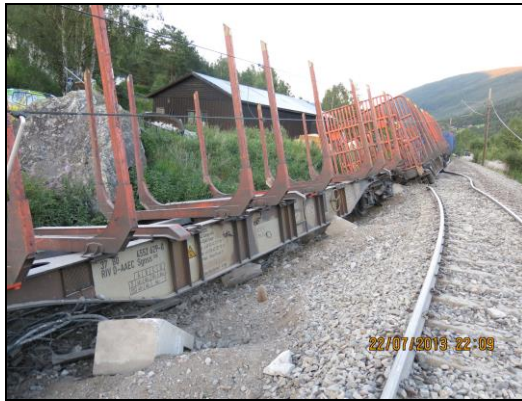
Figur 1: Bakre del av den avsporede vognstammen. Foto: SHT

Ved avsporingen fulgte de fremre, avsporede vognene stort sett sporet. En av vognene dro litt ut til venstre og ødela 3 kontaktledningsmaster med øvre, fremre vognhjørne. Bakre del av vognstammen sporet av til høyre i kjøreretningen, og noen av vognene ble liggende delvis veltet ved siden av sporet.

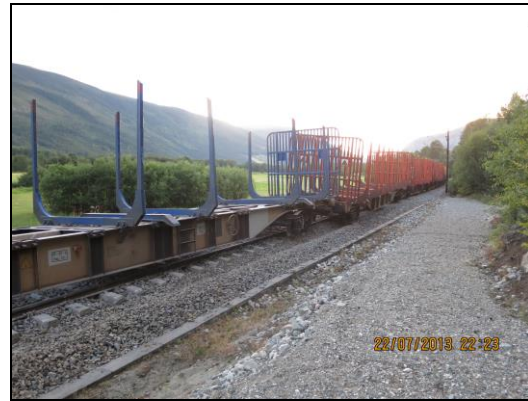
Figur 2: Fremre del av den avsporede vognstammen. Foto: SHT

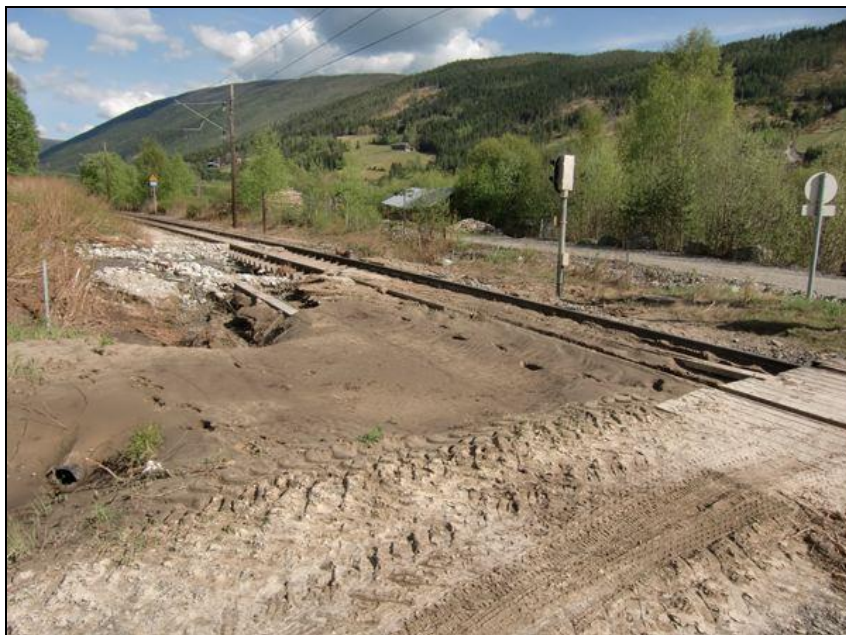
På stedet for avsporingen var det i følge Jernbaneverket betydelige skader etter flommen 22. mai 2013 (Se figur 6 og 7). Det ble besluttet å legge inn nye dreneringsrør ved km 281,470 og km 281,507. Under følger en oppsummering av Jernbaneverkets tilbakemelding om arbeidene på stedet.

Figur 6: Flomskadene ved km 281,470. Foto: Jernbaneverket

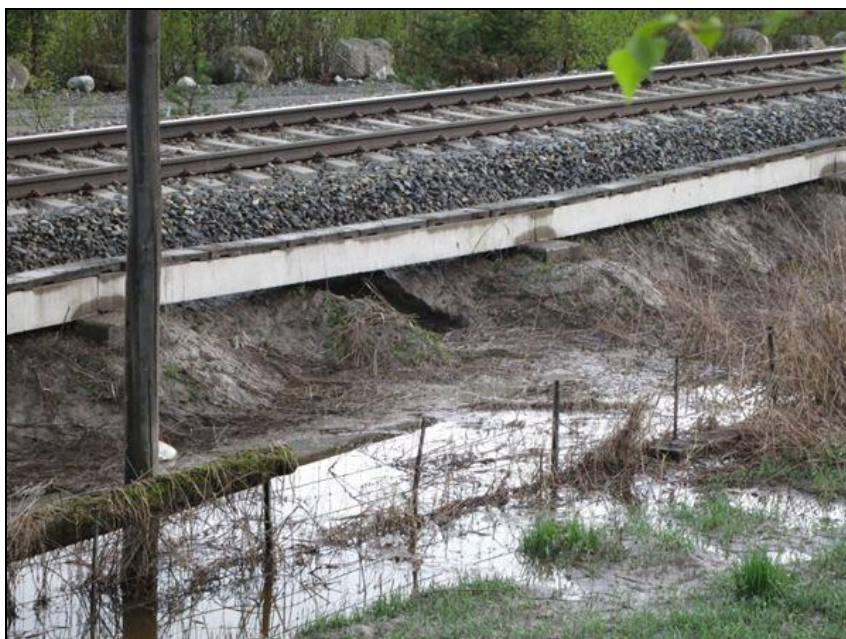
Heggerusta planovergang ligger mellom km 281,470 og km 281,507. Innlegging av de nye dreneringsrørene og en kabelgjennomføring ble utført samtidig i uke 23 (3. juni til 7. juni). Arbeidet ble utført av en lokal underentreprenør. Dovrebanen var stengt for ordinær trafikk i tidsrommet 22. mai til 17. juni 2013. Banestrekningen ble i dette tidsrommet kun trafikkert i forbindelse med anleggsarbeider.

Figur 7: Tilstanden ved km. 281,507. Foto: Jernbaneverket

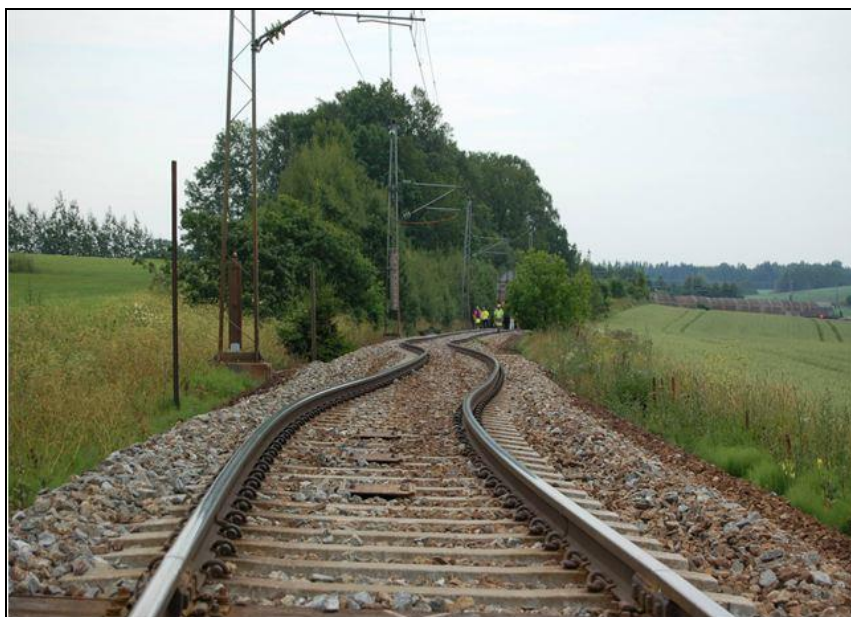
Figur 9: Eksempel på solslyng. Foto: SHT
