RAPPORT

JB 2014/04

RAPPORT OM JERNBANEULYKKE PÅ LAMBERTSETERBANEN, HØYENHALL STASJON 5. JULI 2013 TOG 409

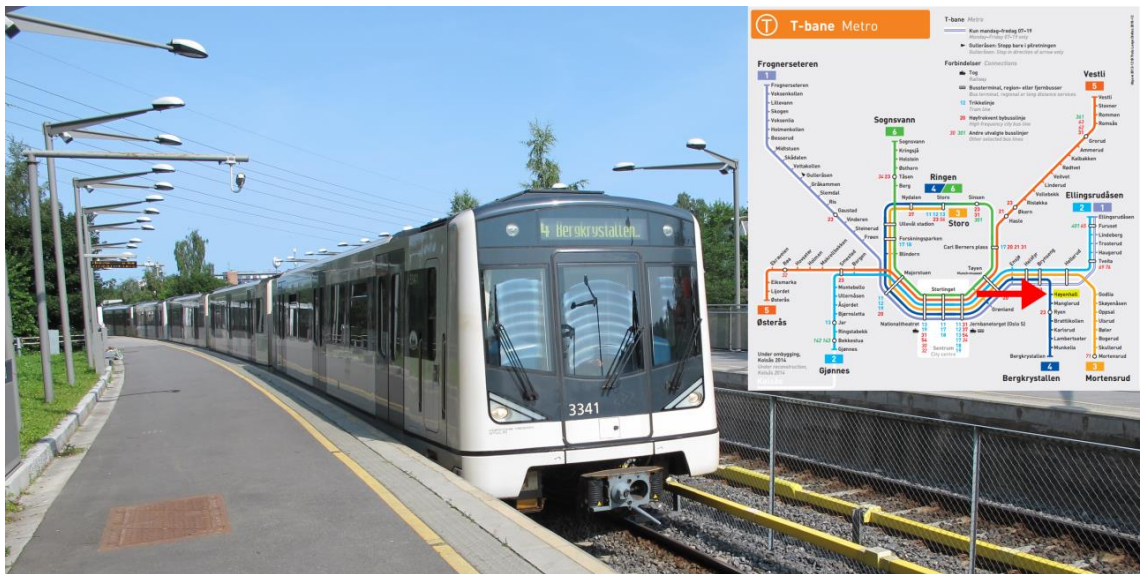
Figur 2: Høyenhall T-banestasjon. Foto: SHT

Høyenhall T-banestasjon er bygget med en ca. 110 meter lang plattform beliggende i kurve med radius på 396 meter (se figur 2). Stasjonen ble ombygget i 2010-2011 til metrostandard, noe som medførte større endringer på stasjonen. Plattformkanten er bygget med et fall på 3 % fra sporet. Sikkerhetssonen skal være minimum 0,5 meter og markert med en heltrukken gul linje. Bak den gule linjen er det et taktilt belegget (knotter) for å varsle synshemmede.

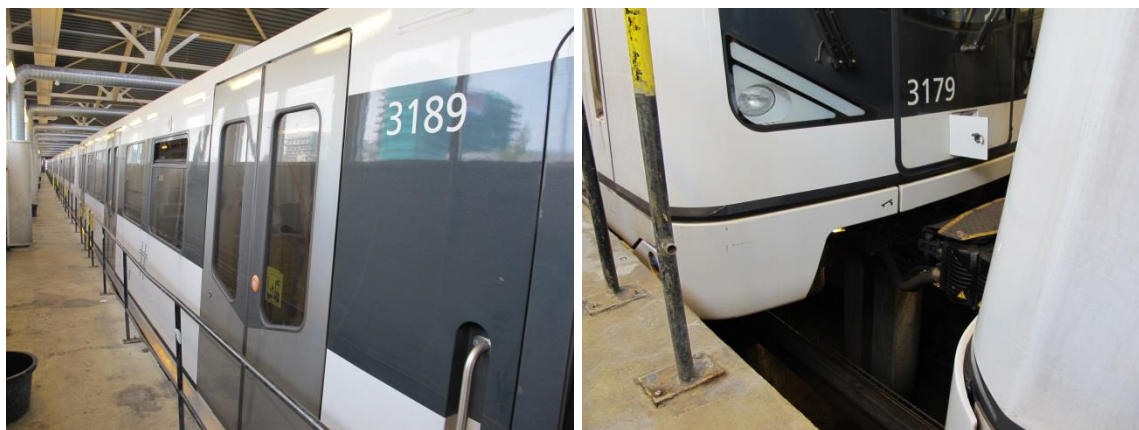
Figur 3: MX3189 og MX3179 på Ryen. Foto: SHT

Vognsettet er lyst av farge, og det var dekket av et lag med støv og skitt på overflaten. Det var synlige merker i støvet fra bakerste dør på vogn nummer to (3289), som ser ut som merker fra håndflaten til en person. Dette er stedet hvor overvåkningsvideoen viser at personen forsøkte å støtte seg mot vognsiden.

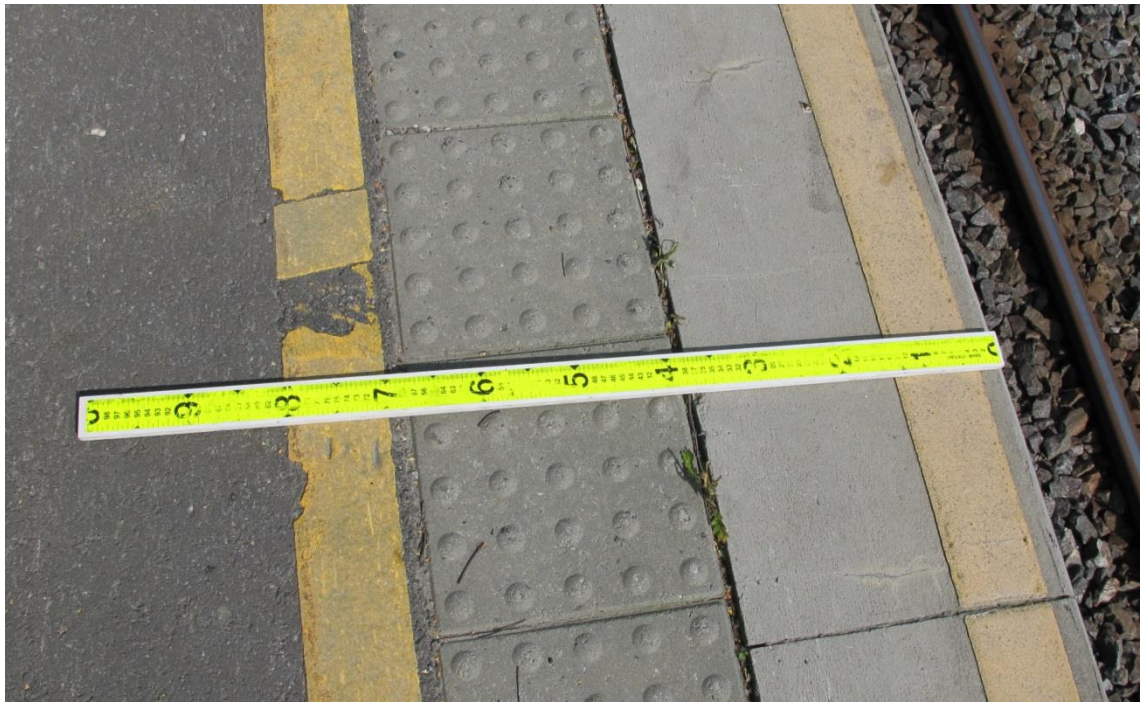
Figur 4: Sikkerhetssonen på Høyenhall. Foto: SHT

På Høyenhall stasjon er sikkerhetssonen markert med en gul linje, og bak den gule linjen ytterst på plattformen er det et taktilt belegg (knotter). Dette er barrierer som skal varsle passasjerene om at det er farlig å bevege seg bak den gule linjen. Det taktile belegget er rettet mot svaksynte slik at de blir varslet om plattformkanten. Denne typen barrierer hindrer ikke noen i å trå over dem, og det forutsettes at man forstår at det er farlig å bryte barrieren.

Havarikommisjonen mener dette er en svak barriere som daglig krysses, uten at de som gjør det er bevist på faren ved å falle ned i sporet.

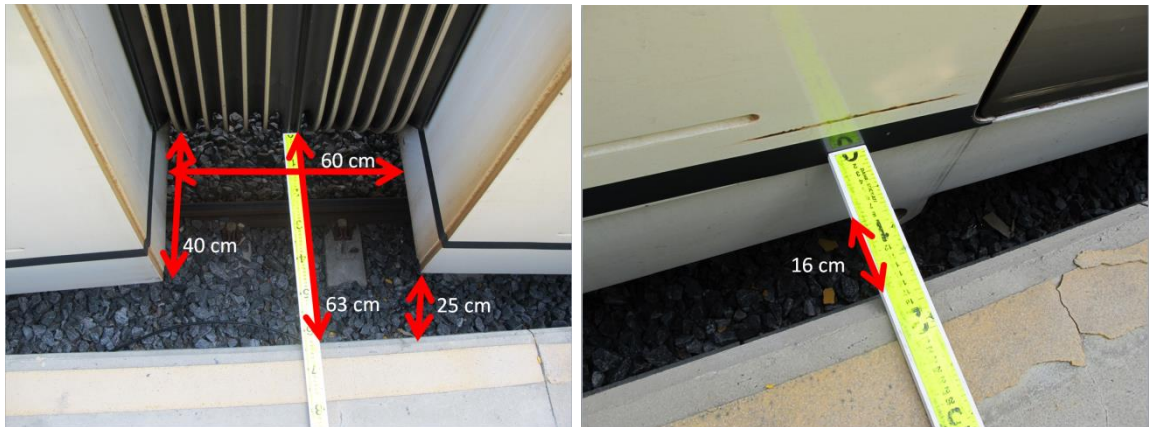
Figur 5: Avstand mellom plattform og MX3000 på Høyenhall T-banestasjon. Foto: SHT

Mandag 8. juli målte Havarikommisjonen avstanden mellom vognsiden og plattformen på Høyenhall T-banestasjon. Avstanden mellom plattformen og belgen, hvor vognene er koblet sammen, ble målt til 63 cm. Gapet mellom vognene måler 60 cm x 40 cm, i tillegg kommer avstanden til plattform. Avstanden mellom vognsiden og plattformen ble målt til 16 cm ved dørene, og 25 cm ved enden av vognen.

Bakerst på vognen fra siste dør der vedkommende først falt er det en avstand mellom tog og plattform som går fra 16 cm til 25 cm. Fra enden av vognen er det rektangulære gapet mellom vognene og plattformen på over 60 cm x 60 cm. Gapet mellom vognene er stort nok til at en voksen person kan falle ned i sporet.

Det rektangulære gapet mellom vognene er på over 60 cm x 60 cm på Høyenhall. Det er forholdsvis liten avstand mellom vognsiden og plattformen på T-banen, men det er en viss fare for at eksempelvis barn kan komme i klem eller falle ned. Det rektangulære gapet mellom vognene utgjør en større fare for å falle ned i sporet for både voksne og barn. Det er imidlertid mindre trengsel og passasjerer i nærheten av gapet mellom vognene, enn det er rundt vognsiden og dørene.

Havarikommisjonens mener at gapet i mellom vognene utgjør større fare for å falle ned i sporet, enn avstanden mellom vognsiden og plattformen.

Havarikommisjonen mener at Sporveien T-banen AS bør utarbeide en analyse av hvilke tiltak eller barrierer som kan innføres på dagens system, og hvilke tiltak eller barrierer man kan planlegge i fremtiden for å redusere faren for å falle mellom plattform og tog.

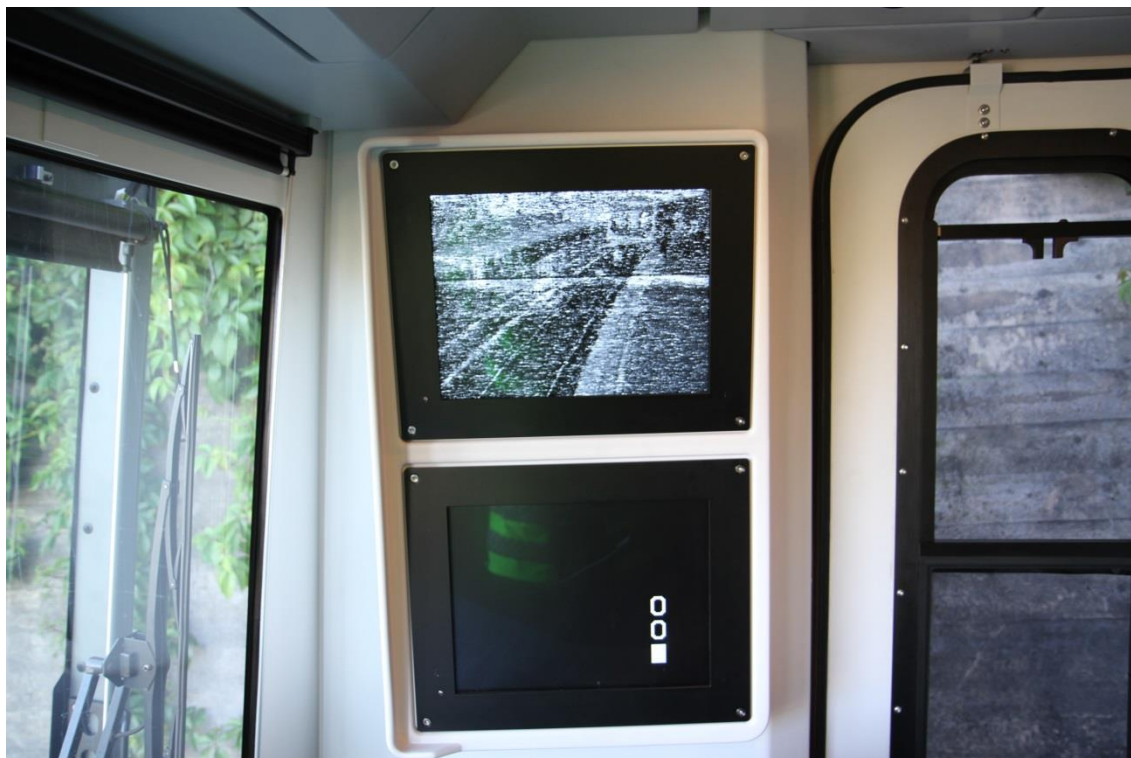
Figur 7: Monitor i førerhuset etter ulykken. Foto: Politiet

T-banen har ikke speil, men er utrustet med et kameraanlegg for overvåking av vognside (se figur 7). Føreren har forklart at bildet i monitorene forsvant da toget begynte å kjøre, og kom tilbake da toget hadde beveget seg ca. 30 meter.

Det finnes flere avviksrapporter hos Sporveien T-banen AS om at togside kameraanlegget ikke fungerer optimalt. Systemet er sensitivt på hvor toget befinner seg, og figur 7 viser et eksempel på hvordan monitorbildet fremstår som uklart. Sporveien T-banen AS har opplyst at de jobber med å finne et godt alternativ for å kunne bytte hele dagens togside kameraanlegg.

I det toget begynte å bevege seg forsvant bildet i monitorene som skal gi fører oversikt over vognsiden. Fører antar at signalet kom tilbake da toget hadde beveget ca. 30 meter, men i denne tiden manglet fører oversikt over hva som skjedde på plattformen da toget beveget seg de første meterne.

Havarikommisjonen kan ikke utelukke at dersom monitoren hadde fungert kunne dette endret utfallet av ulykken. Fører må vekselvis se fremover og på monitoren under avgang, og trenger noen sekunder til å oppfatte og reagere på en eventuell avvikssituasjon.

Havarikommisjonen mener at det er viktig at Sporveien T-banen AS raskt finner en tilfredsstillende overvåkningsløsning, som gir fører god oversikt over togsiden fra avgang, og til toget er utenfor plattformen uten avbrudd eller forstyrrelser.
