RAPPORT

JB 2015/01

RAPPORT OM ALVORLIG JERNBANEHENDELSE VED JAR STASJON 23. JANUAR 2014 TOG 1308

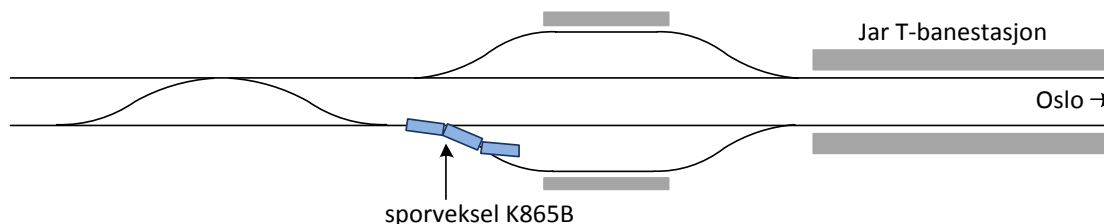
Sporvogn nummer 172 sporet av i en sporveksel i det den var i ferd med å kjøre inn mot plattformen på Jar stasjon, i retning mot Oslo. Første boggi sporet av ved tungespissen, og sporvognen fortsatte ca. 35 meter før den stoppet. Ingen personer ble skadet i hendelsen.

Figur 1: Skisse av avsporingen. Kilde: Sporveien T-banen AS

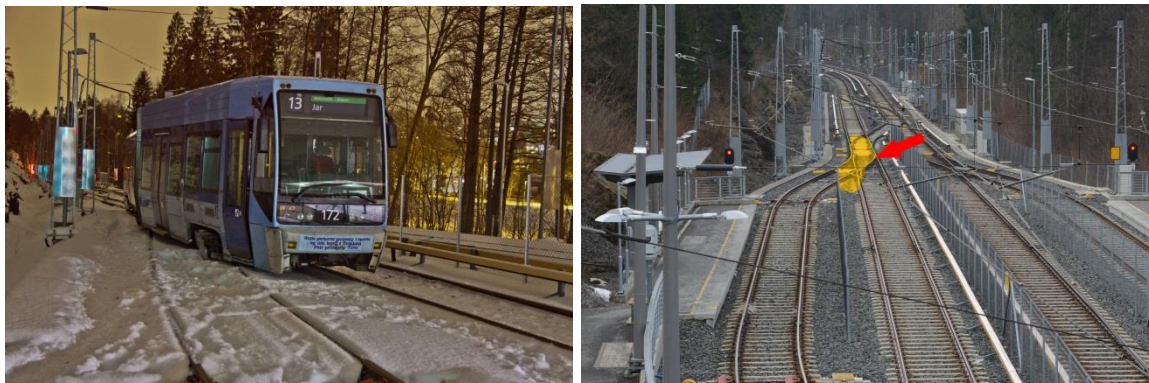
Figur 3: Avsporet sporvogn på Jar stasjon og oversiktsbilde uten snø. Venstre foto: Sporveien Trikken AS, høyre foto: SHT

Inspeksjonsrapporten utarbeidet av Sporveien Trikken AS viser at Sporvogn 172 hadde skader på boggedekselet, diverse skader under vognen, skader på boggi, og på høyre hjul på aksel nummer åtte.

Avsporingen skadet drivmaskinen i det bevegelige sporkrysset.

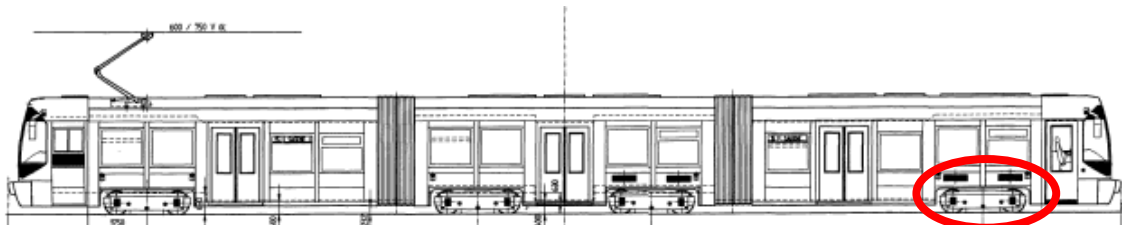
Figur 6: Hjulene på fremste boggi (9047) i kjøreretningen ble målt. Kilde: Oslo Vognselskap AS

A-mål er avstanden mellom innsiden på hjulene på trikk 172. Disse var innenfor grenseverdiene:

- Aksel 7 (2. aksel i kjøreretningen): 1378 mm.
- Aksel 8 (1. aksel i kjøreretningen): 1379 mm.

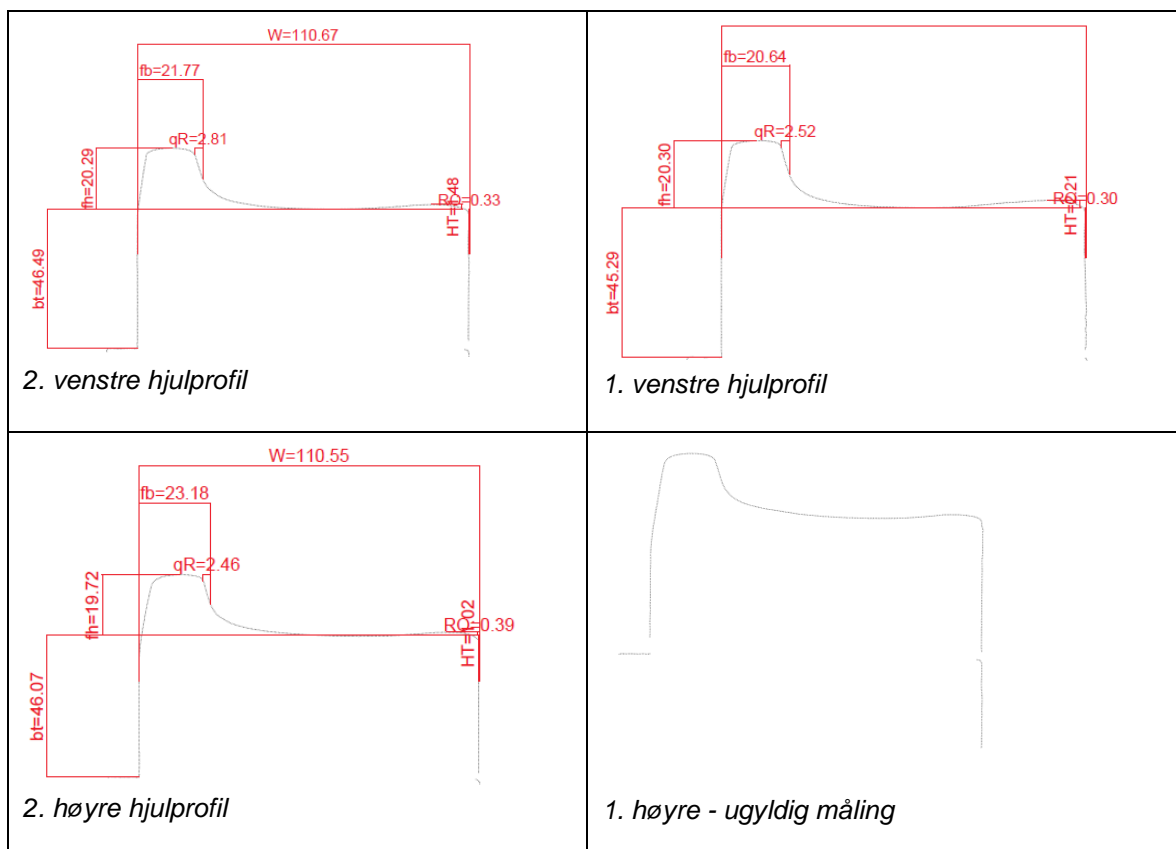
Som man kan se av målingene er flenshøyden på hjulene nær tiltaksgrensen, og på ett hjul under grensen. I tillegg er trådsnelle, Hollow tread (HT), også over grensen på ett hjul.

Figur 7: Hjulprofilmåling på vogn 172 utført 24.januar 2014. Kilde: Sporveien Trikken AS

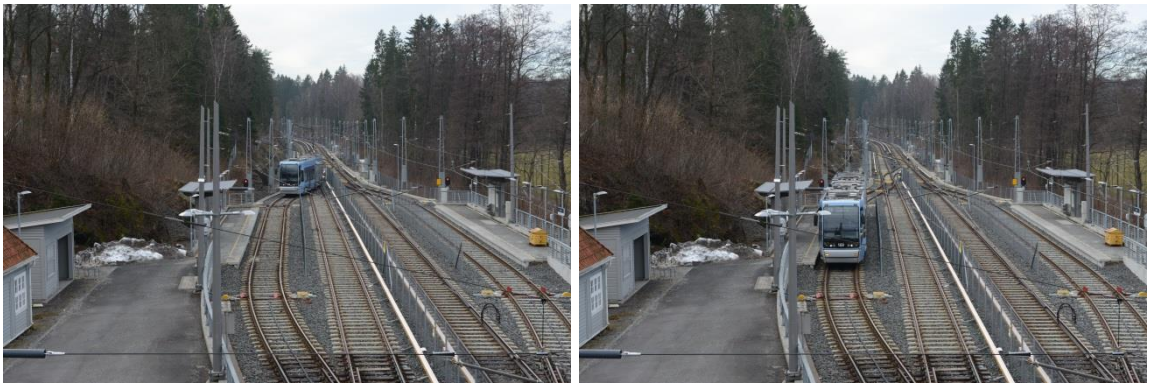
Infrastrukturen på Jar stasjon var ny, men sporvekselen hadde ligget ubrukt i sporet i ca. fire år. I følge Sporveien Trikken AS var denne vekselen veldig tørr etter å ha ligget ubrukt så lenge. Etter at vekselen var tatt i bruk viste målinger gjort av Sporveien Trikken AS, at tungen var slitt ca. 2-3 mm etter en uke. Normal tungeslitasje er i størrelsesorden 5 mm på et år. Dette er et tegn på at tilpasningen mellom hjul og skinne ikke er optimal. Slitasjen vil avta etter hvert som skinnen slites, og tilpasser seg hjulene bedre. Dette fører også til stor belastning på hjulene, noe som ikke er gunstig.

Figur 8: Sporvogn på vei til plattform på Jar stasjon. Foto: SHT

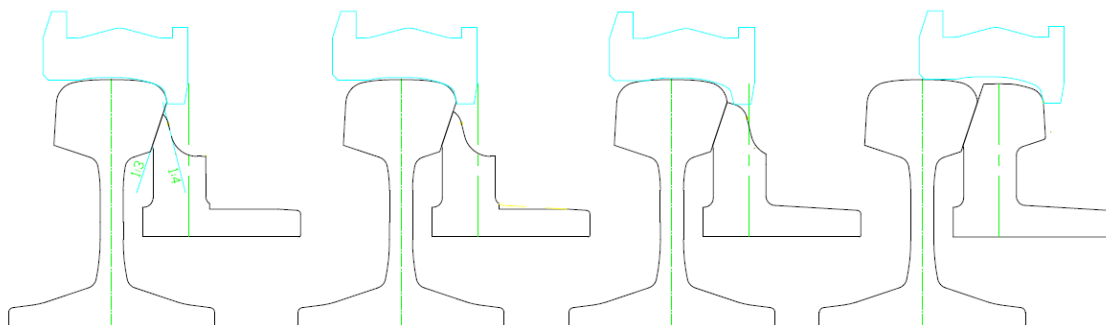
Flensen på trikk nr. 172 var passert grenseverdiene, og hadde nådd tiltaksverdien for hjuldreining.

Figur 12: Slitt trikkehjul på vei inn i sporvekseltunge. Kilde: Sporveien Oslo AS

Sporveien opplyser at sporvekseltungen hvor sporgvognen sporet av på Jar ikke var optimalt tilpasset hjul med sporgvognsprofil nær tiltaksgrensen.

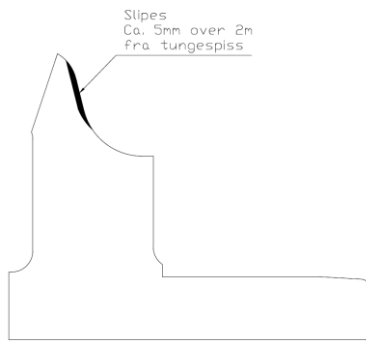
Figur 16: Viser sliping av sporvekseltunge. Kilde: Sporveien Oslo AS

Etter hendelsen på Jar slipte Sporveien alle tungene på tilsvarende sporveksler, og innførte et mer omfattende smøreregime. Sporvekselen på Jar hadde ligget ubrukt i sporet i nesten fire år, og var svært tørr da hendelsen inntraff. En sporveksel som er tørr medfører at det blir høyere friksjon mellom hjul og skinne, noe som medfører større avsporingfare i form av flensklating. Etter hendelsen ble alle lignende sporvekseltunger

slipt slik at flensen lettere skal kunne føres til siden med tungen, og dermed redusere avsporingsfaren med slitte trikkhjul.

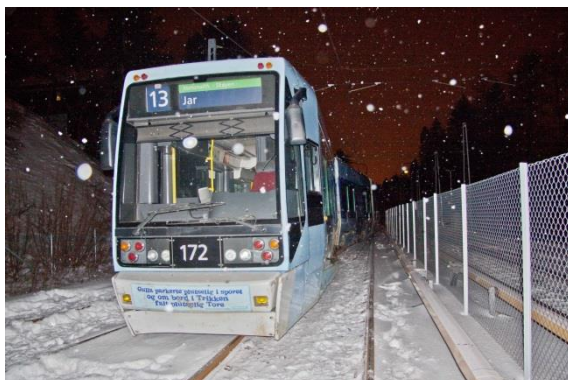
Figur 17: Området var dekket av snø og det var minusgrader. Foto: Sporveien Trikken AS
