RAPPORT

JB 2015/04

RAPPORT OM AVSPORING MED TOG 5790 VED TROFORS STASJON, NORDLANDSBANEN 30. MAI 2014

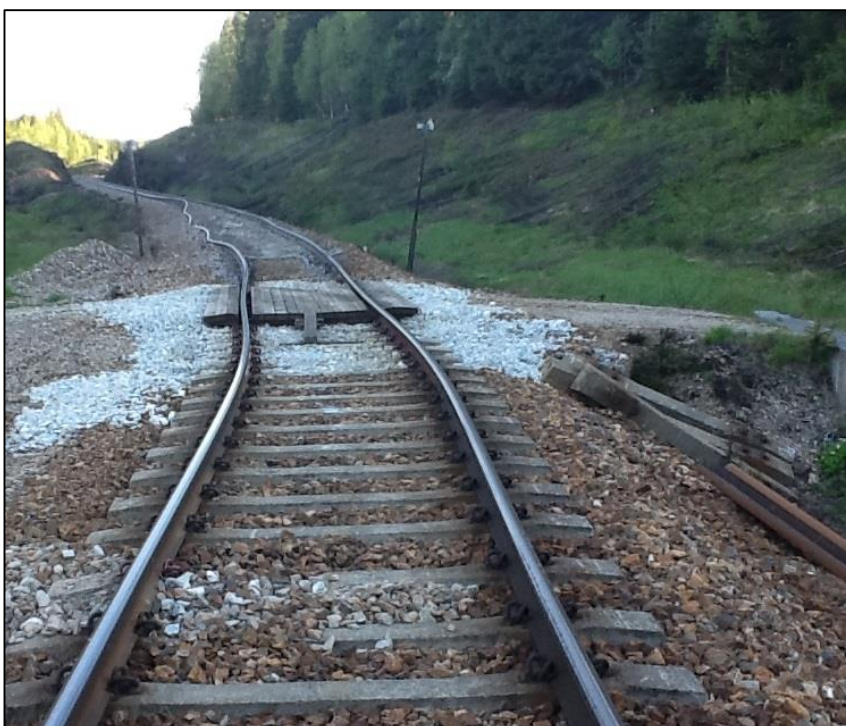
Figur 3: Avspøringsstedet og det ødelagte sporet etter avsporingen. Foto: Jernbaneverket

Ved befaringen på avspøringsstedet var det en tydelig vertikal sleng i sporet (se figur 3). Havarikommisjonens undersøkelser kom frem til at høyre hjul på første aksling på vogn nummer 15 i toget hadde klatret og sporet av. Merker i lemmen i planovergangen som

ligger rett etter avsporingstedet støttet dette. Vognene har gått avsporet på begge sider av sporet, og skinnene hadde etter hvert blitt "brettet ut" til siden og veltet.

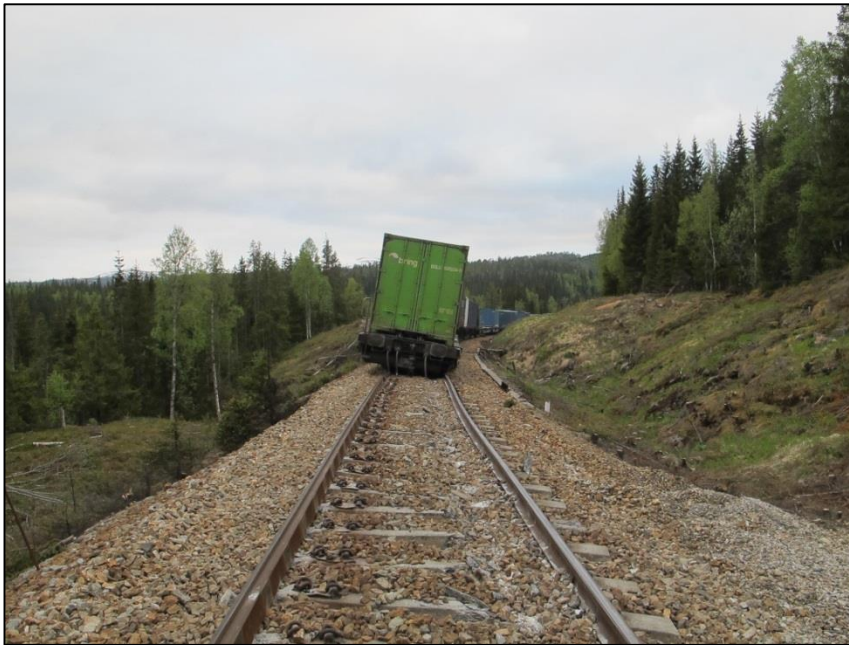
Figur 4: Bakre del av tog 5790 etter avsporingen. Foto: SHT

Ved avsporingen sporet vogn nummer femten av med aksel 1 på boggi nr. 1, og aksel 5 og 6 på boggi nr. 3. Vogn nummer seksten sporet av med aksel 1 og 2 på første boggi. Vogn nummer nitten sporet av med alle aksler på alle tre boggene på vognen. Undersøkelsen av toget og infrastrukturen viste i tillegg merker på hjul og skinnegang som indikerte at vognen med løpenummer sytten også hadde sporet av, men deretter sporet på igjen.
