RAPPORT

JB 2018/03

RAPPORT OM AVSPORING PÅ LOENGA STASJON 14. APRIL 2017

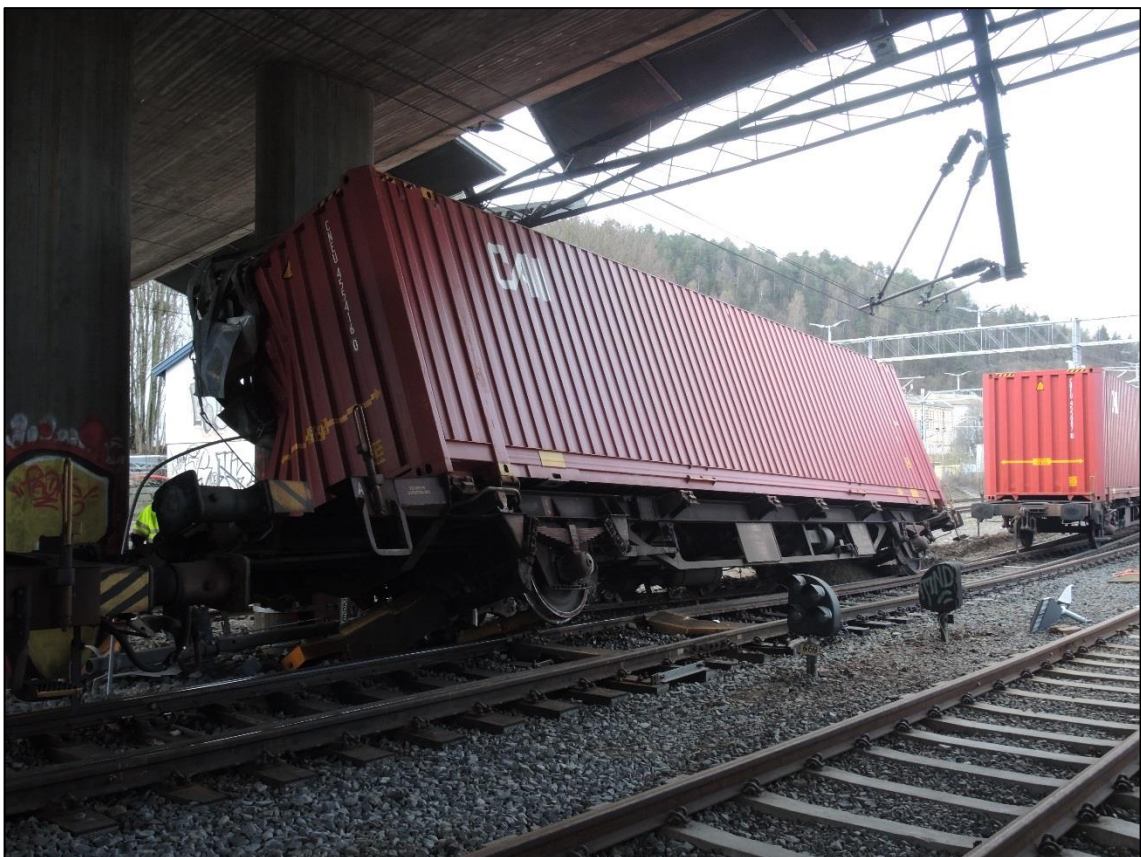
Vognen gikk avsporet ca. 400 meter på høyre side av skinnegangen. Den rev med seg en kontaktledningsmast (KL) rett før vognen kom under Geitabru. Lokomotivet mistet da strømforsyningen og stanset under Dyvekes bro, se figur 2.

Figur 5: Avsporet vogn under Geitabru. Foto: SHT

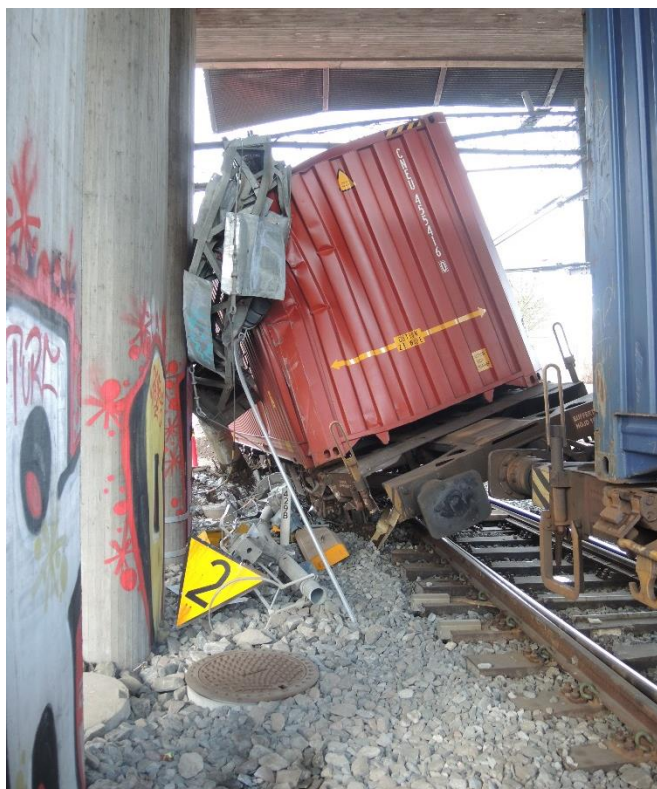
Det ble skader på ca. 400 meter med sviller. I tillegg oppstod det skader på åk som holder kontaktledningen på plass, samt en drivmaskin. Den avsporede vognen lente seg mot et brokar på Geitabru, men det oppstod ingen strukturelle skader på denne.

Figur 6: Vognen lener seg mot brokar under Geitabru. Foto: SHT

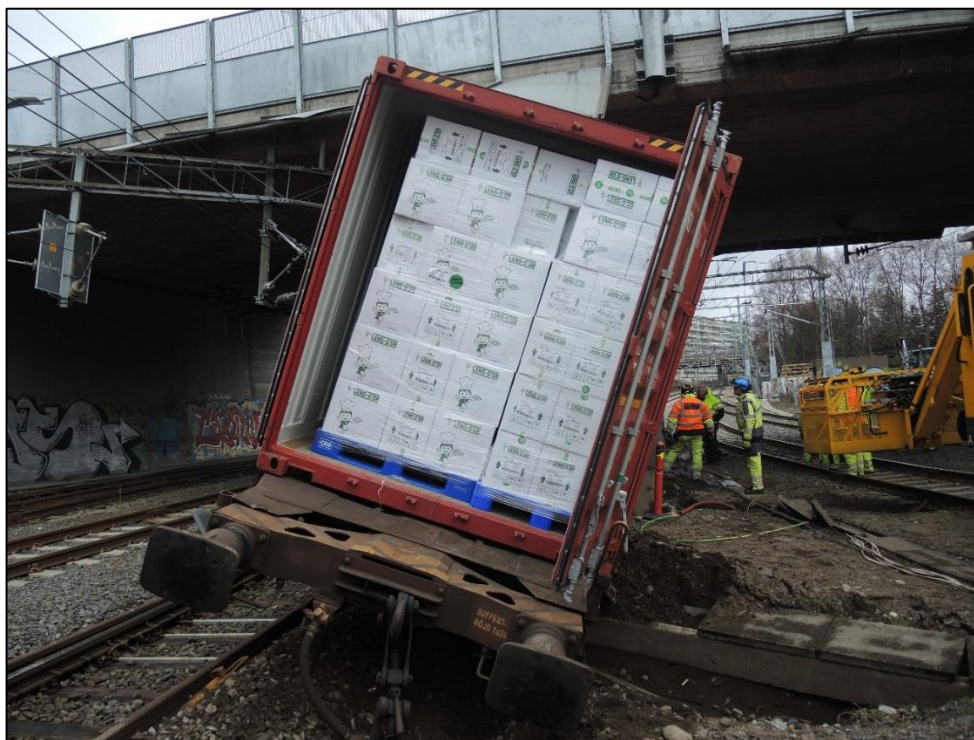
Vognen var lastet med en container. Denne ble åpnet og lasten ble kontrollert. Lasten bestod av pappesker lastet på paller og virket jevnt fordelt, vist i figur 7.

Figur 7: Last i container. Foto: SHT

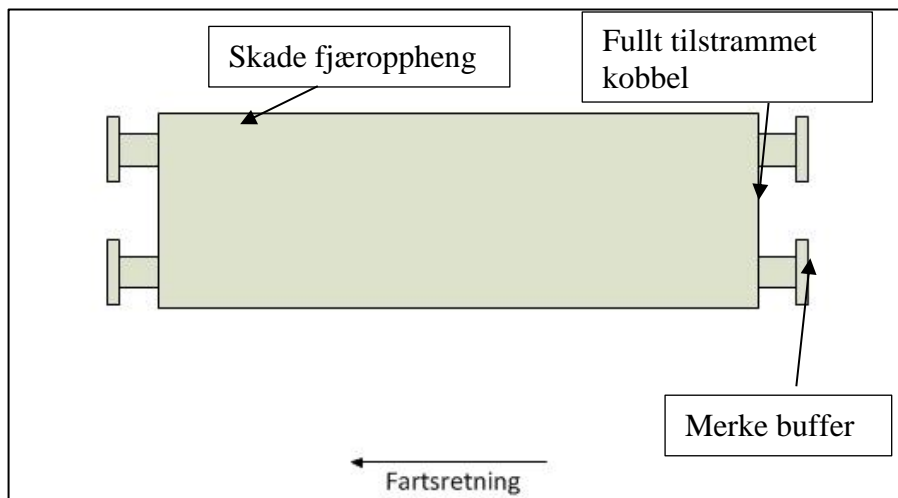
Den avsporede vognen fikk omfattende skader med blant annet materialbrudd i fjæroppheng foran på høyre side i fartsretningen. Bruddflaten viser at det oppstod på grunn av overbelastning. Det ble ikke funnet tegn til sprekkdannelser eller utmatting.

Da vognen heftet seg fast i KL-masten ble den bevegelige endebjelken trukket helt frem som medførte skader på denne. Hjulprofil og hjulavstand ble kontrollert, uten at det ble funnet noe unormalt. Det ble observert merker på bufferplaten på venstre buffer bak i fartsretningen. Green Cargo besluttet å ikke reparere vognen.

Figur 8: Posisjon av skader på vogn. Illustrasjon: SHT

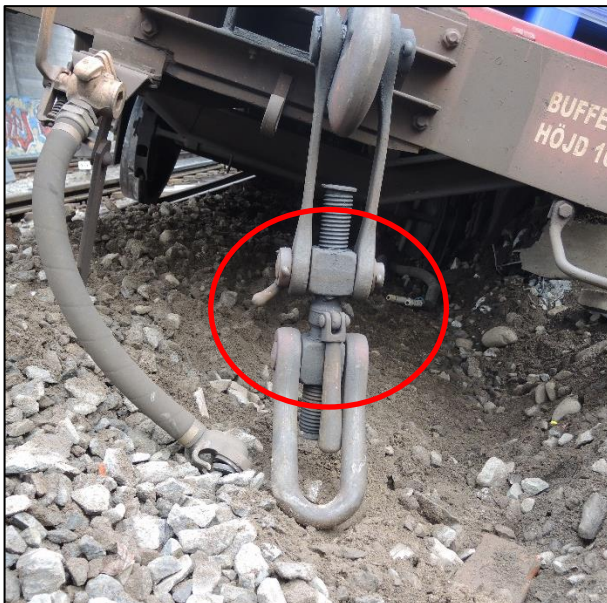
Det ble observert at kobbel i bakkant av den avsporede vognen var strammet helt inn. Kobbelet er festet til en fjærpakke som sitter i vognen. Ved slitasje på fjærpakken vil det være nødvendig å justere inn dette ved å stramme til kobbelet. Tegning av fjærpakke er vist i figur 10. Bufferplatene fremstod som godt smurt.

Kobbelet hadde hoppet av kroken på vognen bak. Det var ingen synlige store skader på kroken på vognen bak, heller ikke kobbelet. Bilde av kobbelet er vist i figur 9.

Figur 9: Tilstrammet kobbel i bakkant av avsporet vogn. Foto: SHT

Havarikommisjonen mener det er uheldig at kobbel skruses helt inn, og at dette blant annet kan være tegn på at fjærpakke for innfesting av krok er slitt. Det er ukjent om dette har bidratt til at vognen sporet av. Etter at toget hadde kjørt med en avsporet vogn i ca. 400 meter hoppet kobbelet av. Det ble ikke registrert skader på hverken kobbel eller krok. Det kan ikke utelukkes at dette har bidratt til at denne vognen sporet av da vognen påtraff sporfeilen som var utenfor tiltaksgrensen.

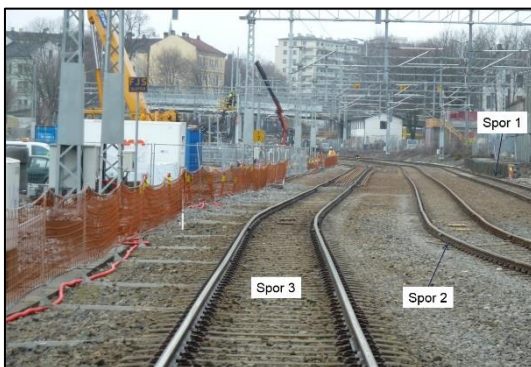
Figur 12: Tilstand spor 2 og 3 Loenga 1. april 2017. Foto og markering: Bane NOR SF

Bane NOR opplyste at sporet på Loenga er av lavere kvalitet, og ballasten på siden av svillene viser blant annet at sporet beveger seg. Løfteskjema som viser sporets geometri stemte ikke overens med sporets tilstand. Bildene i figur 12 og figur 13 er tatt av Bane NOR i forkant av gravearbeider 1. april 2017.

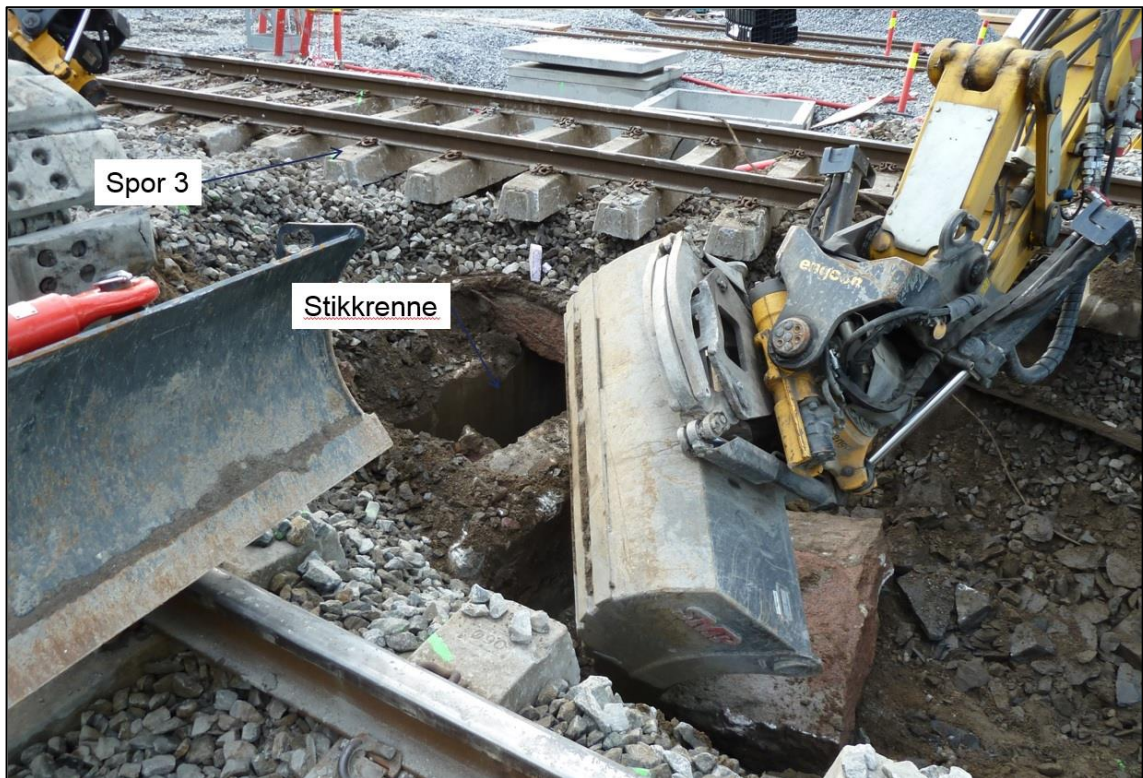
Underveis i arbeidet ble en gammel og ukjent steinkulvert påtruffet. I følge prosjektet var kulverten på 90 – 120 cm. Det ble da besluttet å avbryte gravearbeidene, og fylle tilbake massene. Det ble ikke gravd under spor 3.

Figur 17: Steinkulvert under spor 3 på Loenga 1. april 2017. Foto og markering: Bane NOR SF

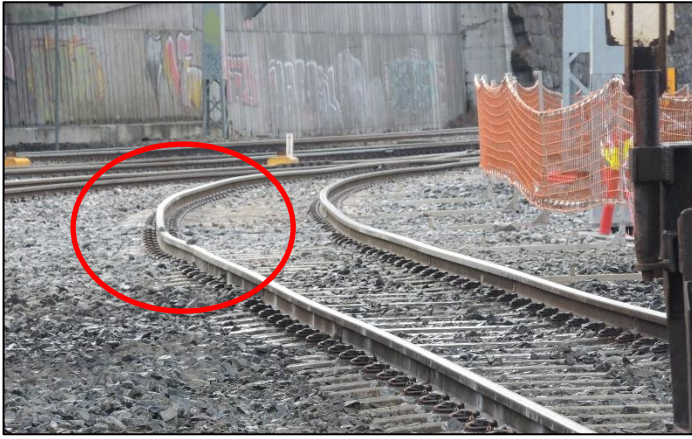
Etter at gravearbeidene ble avsluttet ble sporet håndpakket 2. april 2017 fordi entreprenør oppdaget en svank (nedsenkning av skinnestreng) i ytterkurve (høyre skinnestreng i fartsretning for godstog), vist i figur 19. Sporet ble trafikkert med godstrafikk etter håndpakkingen 2. april.

Figur 19: Svank i spor ved avspingssted etter avsporing. Foto: SHT
