RAPPORT

JB 2018/08

RAPPORT OM AVSPORING PÅ TRONDHEIM SENTRALSTASJON 26. OKTOBER 2017

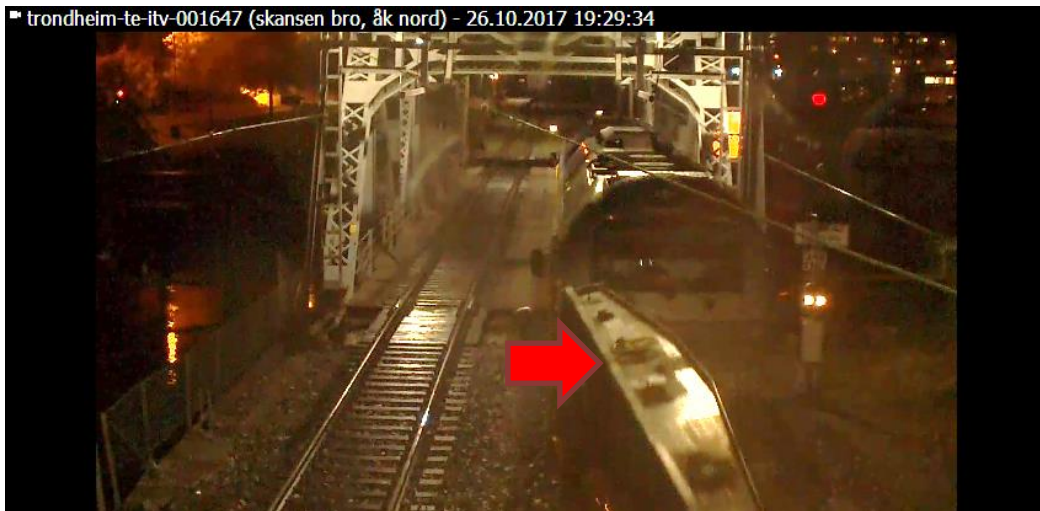
Føreren har forklart at han gjennomførte bremsetest etter tilkoblingen. Deretter gikk han om bord i lokomotivet, og begynte å kjøre etter å ha fått kjøretillatelse av togekspeditør (txp). Rett før Skansen bru merket fører at det ristet kraftig i lokomotivet, og nødbremsen ble utløst automatisk og stoppet toget. Fører gikk deretter ut av lokomotivet og så at første vogn hadde slitt seg og sporet av. I tillegg hadde en panservogn som stod på vognen falt av og lå opp ned i nabosporet. Ingen personer ble skadet i avsporingen.

Figur 3: Pila viser første vogn på høykant. Kilde: Bane NOR

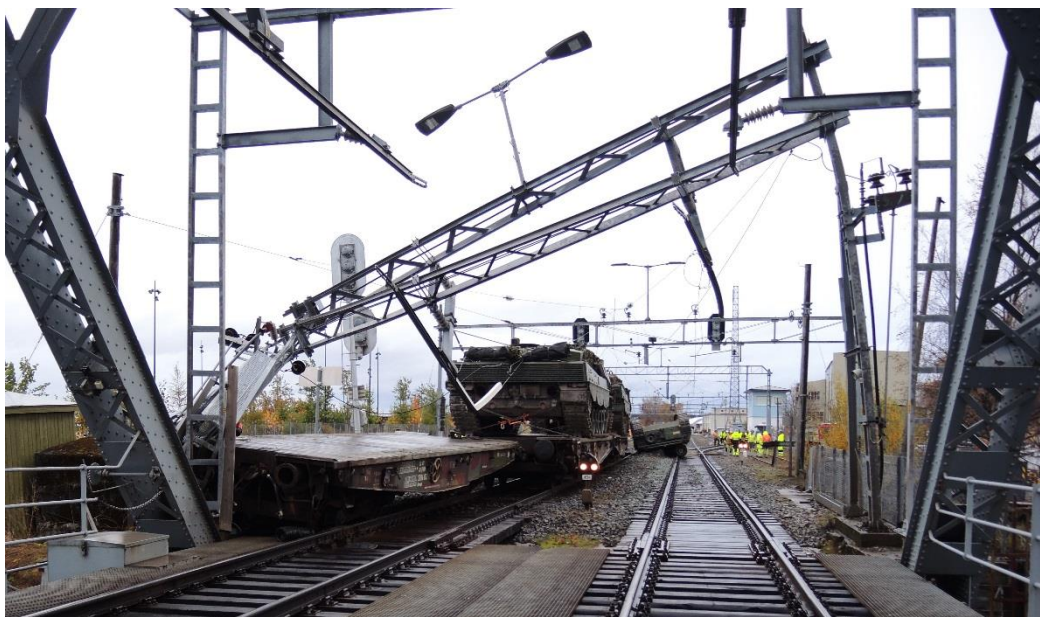
Figur 4: Skansen bru dagen etter avsporingen. Foto: SHT

En dobbel sporveksel ble totalskadet, og oppheng til kjøreledning på brua ble skadet. Kostnadene for å reparere skadene er estimert av Bane NOR til rundt 5,4 millioner kroner.

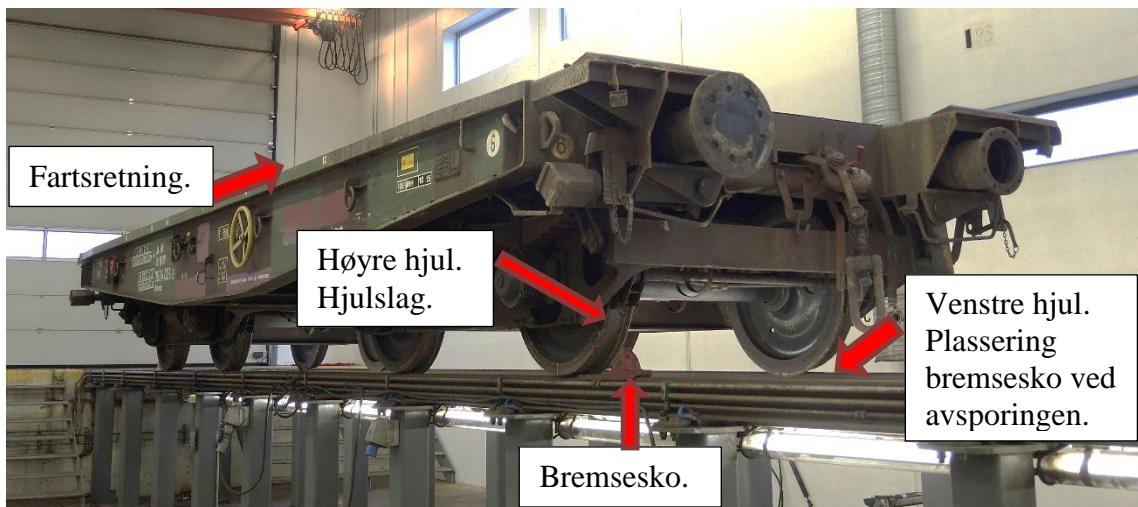
Vogn 338039940212 fikk skader på buffere, kobbel, hjul og strukturelle skader etter å ha vært over på siden før den sporet av. Lokomotivet fikk mindre skader bak etter at koplingen mellom lokomotivet og vognen røk. Kostanden for reparasjon er estimert til ca. 300.000 kroner.

Den 31. oktober undersøkte Havarikommisjonen vogna (figur 6) på Marienborg verksted i Trondheim, og funnene oppsummeres nedenfor:

Figur 6: Undersøkelsen av vognen som sporet av på Marienborg i Trondheim. Foto: SHT

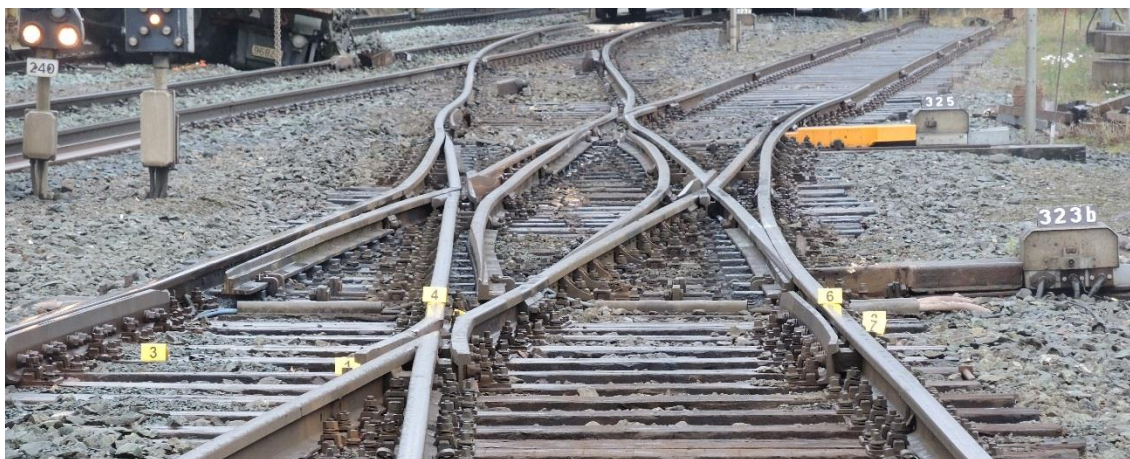
Det ble store skader på første sporveksel hvor toget sporet av og denne ble vurdert som totalskadet.

Figur 12: Situasjonsbilde av skader i sporvekselen og i sporet. Foto: SHT

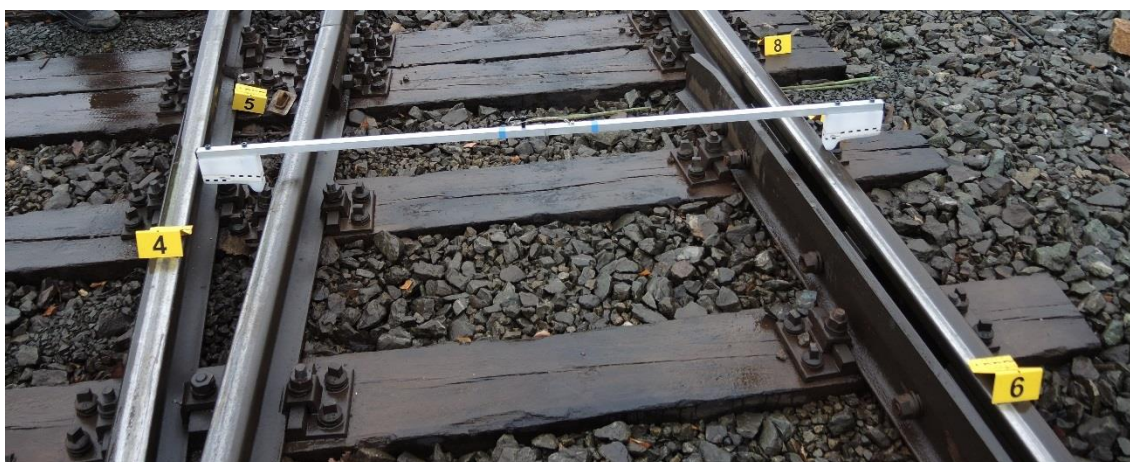
Figur 13: Undersøkelse av sporveksel. Markering nr. 5 er en del fra bremsesko. Foto: SHT

Merkene i sporvekselen tyder på at bremseskoen har kilt seg fast i skinnekrysset og sporet av hjulet. Dette medførte at begge hjul på samme aksel sporet av. Figur 13 viser en mal av hjulet og aksling hvor avsporingen skjedde. Videoopptak fra hendelsen viser at vognen veltet over på høykant og mistet deretter lasten etter avsporingen. Vognen falt ned på hjulene igjen, løsnet fra lokomotivet og stoppet i brukonstruksjonen.
