RAPPORT

JB 2018/11

RAPPORT OM SAMMENSTØT VED GRORUD STASJON 16. DESEMBER 2017

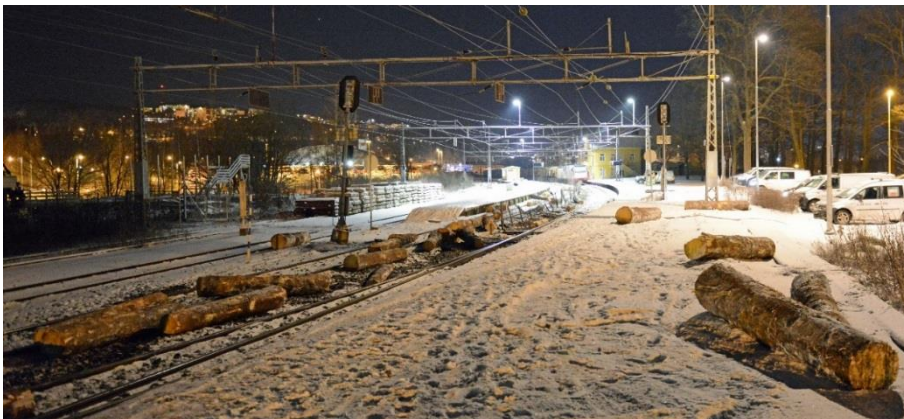
Figur 3: Tømmer havnet på plattformen og i nabosporet etter sammenstøtet. Foto: SHT

Sammenstøtet var så kraftig at deler av lasten bestående av tømmerstokker ble forskjøvet og falt av. Dette ble spredt over motgående spor, og plattformen ved stasjonsbygningen på Grorud stasjon. Tømmerstokkene gjorde skade på sporet, og dette medførte at signalet ut fra Grorud stasjon gikk i stopp, og fører i forspannlokomotivet tok nødbrems.

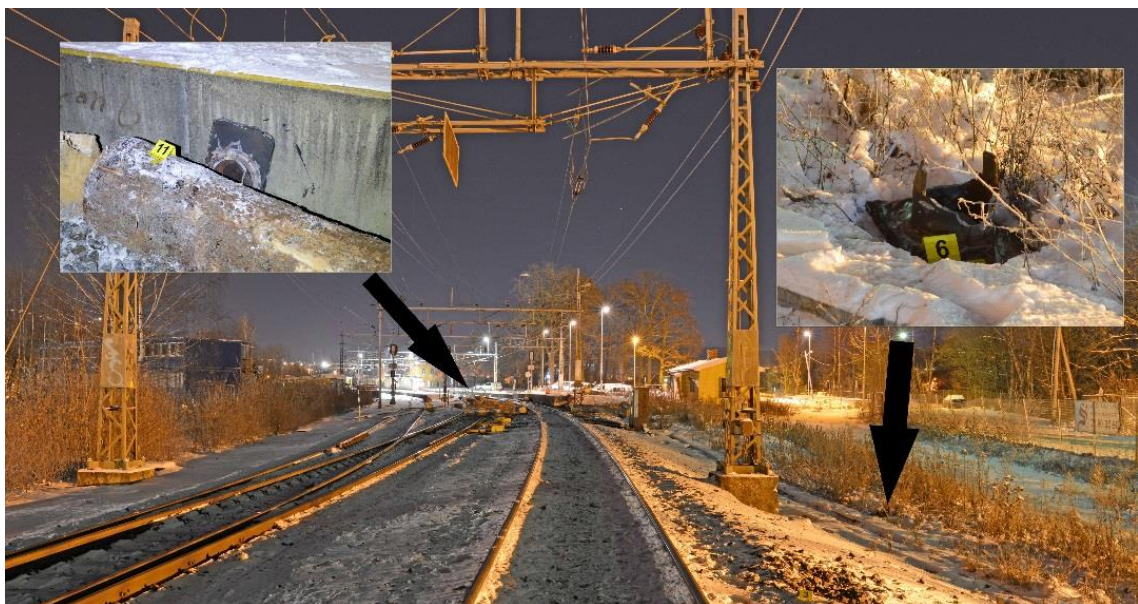
Undersøkelsen på Grorud stasjon noen timer etter ulykken viste at det var skader på buffere på hjelpelokomotivet og de bakerste tømmervognene. Deler fra hjelpelokomotivet og tømmervognene ble funnet på ulykkesstedet.

Figur 6: Bildet viser hvor deler fra bufferne til hjelpelokomotivet ble funnet. Foto: SHT

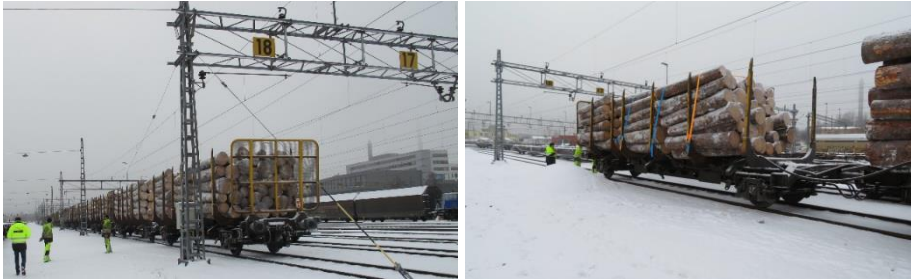
De fem bakerste vognene hadde skader som måtte utbedres. Det ble observert ventiler som manglet, en lufttank som hadde løsnet, staker som hadde forskjøvet seg og flere buffere som måtte byttes.

Figur 7: Undersøkelse av tømmervogner på Alnabru godsterminal. Foto: CargoNet AS

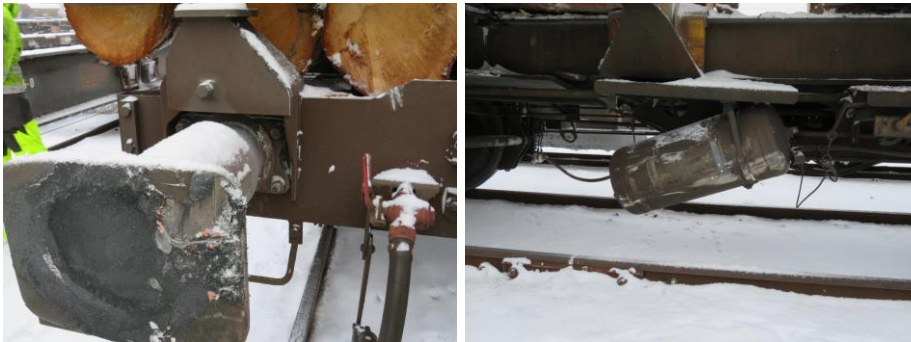
Figur 8: Skade på buffer og lufttank. Foto: CargoNet AS

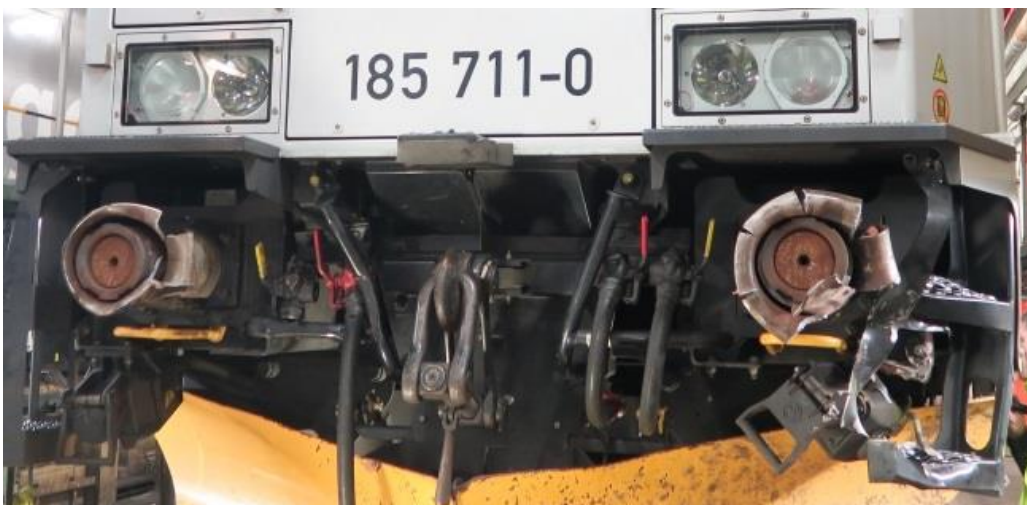
Lokomotiv 185711 fikk skader i fronten, og de fem bakerste tømmerovnene ble skadet i sammenstøtet. Den bakerste tømmerovnen fikk de største skadene, men var mulig å reparere etter sammenstøtet.

Figur 9: Skade på buffere på lokomotiv 711. Foto: SHT

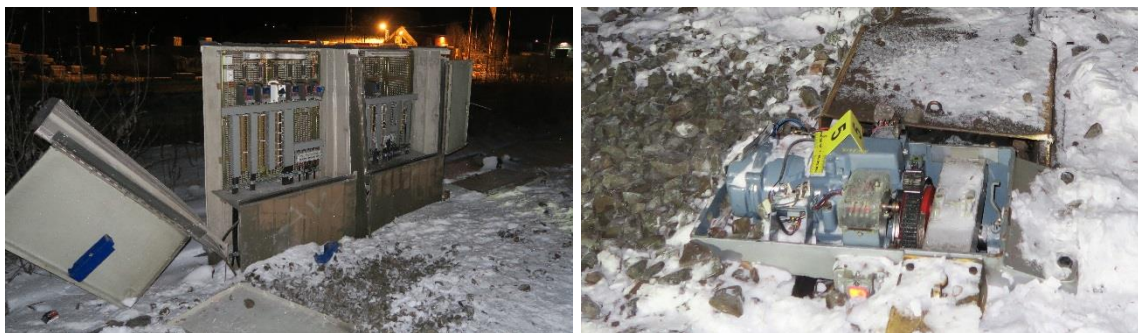
Undersøkelsen på Grorud stasjon noen timer etter ulykken viste at det var skader på en drivmaskin, et signalskap og deler av gjerde mellom sporene på stasjonen.

Figur 10: Skade på signalskap og drivmaskin. Foto: SHT

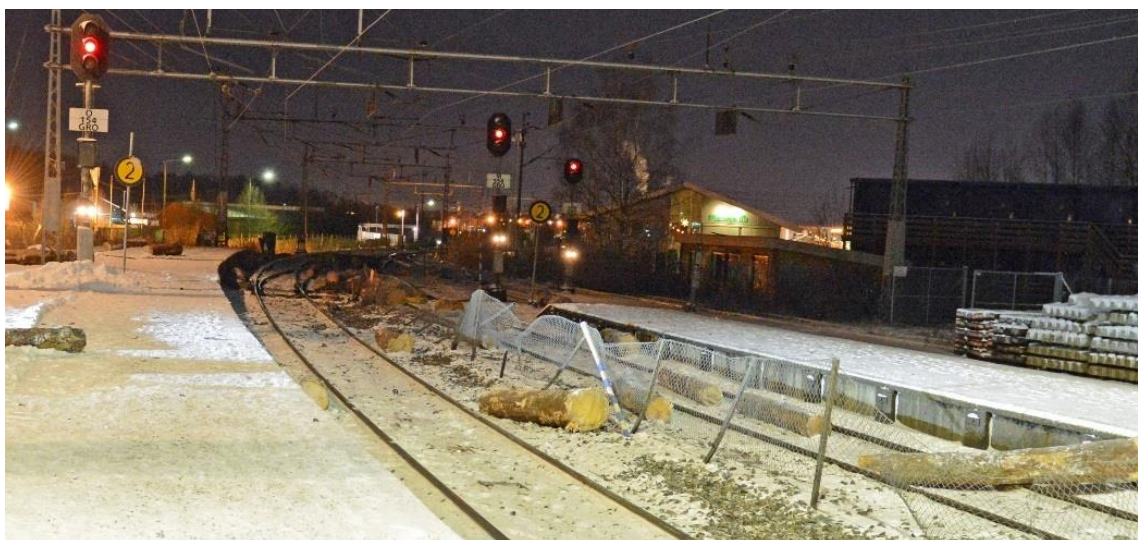
Figur 11: Skade på gjerde mellom sporene. Foto: SHT

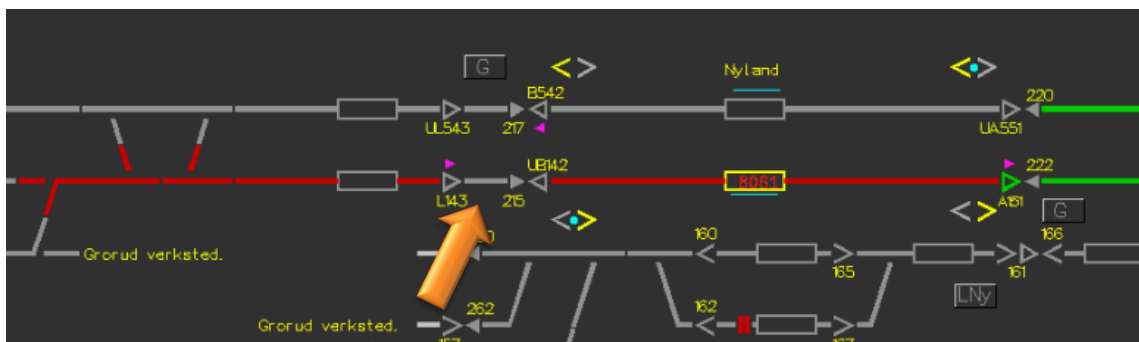
Det ble registrert 12 sekunders avstand mellom siste tømmervogn og hjelpelokomotivet før Grorud stasjon, dette skjedde omtrent 90 sekunder før sammenstøtet.

Figur 12: Klokken 23:27:36 er sporfeltet fritt (grå farge) med belegg foran og bak (rød farge). Kilde: Bane NOR

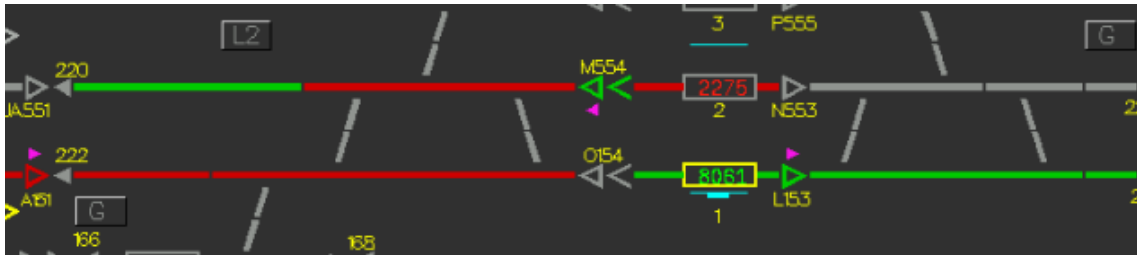
Figur 14: Klokken 23:28:40 passerer passasjertog 2275 signal M554 og krysser med tømmeretog 8061. Omtrent 20 sekunder senere skjer ulykken. Kilde: Bane NOR

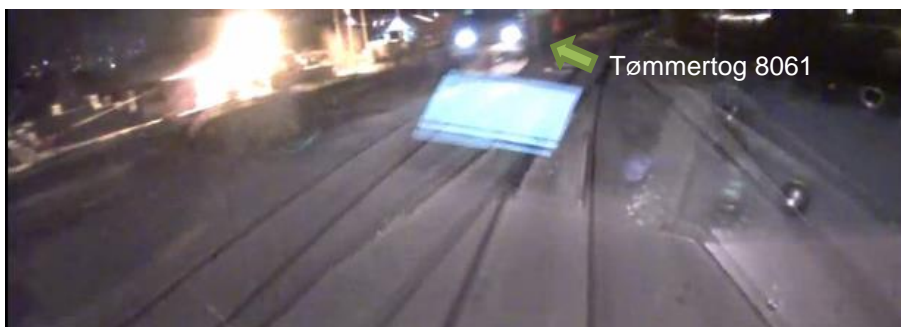
Figur 15: Bilde fra videooptak i tog 2275. På bildet ser man frontlysene på EL16 forspannlokomotivet ved kryssing på Grorud stasjon. Kilde: NSB

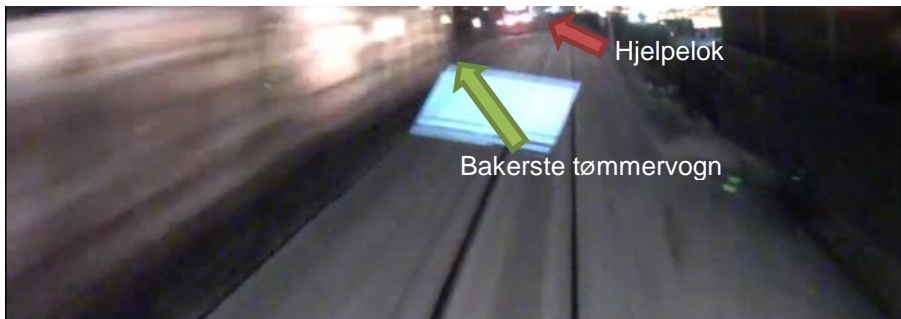
Figur 16: Øverst i bildet ser man at det er avstand mellom siste tømmeretog og frontlysene til hjelpelokomotivet. Kilde: NSB
