RAPPORT

JB 2019/02

RAPPORT OM AVSPORING PÅ BLAKER STASJON, KONGSVINGERBANEN 12. MARS 2018

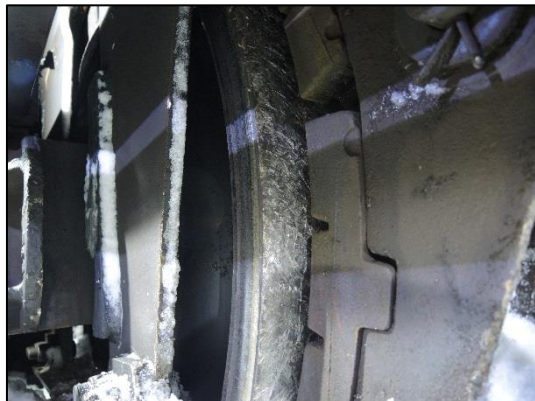
De avsporede vognene ble undersøkt på avspøringsstedet 12. mars 2018. Det ble påvist skader på hjul, fjærer og nedbindingskrok. Det ble også observert skrapemerker på buffere mellom vogn 3 og 4 noe som stammet fra ombufringen. Fordi det var mørkt og snø ble det besluttet at vognene måtte undersøkes nærmere innendørs.

Figur 7: Skader på hjulbane vogn 3. Foto: SHT

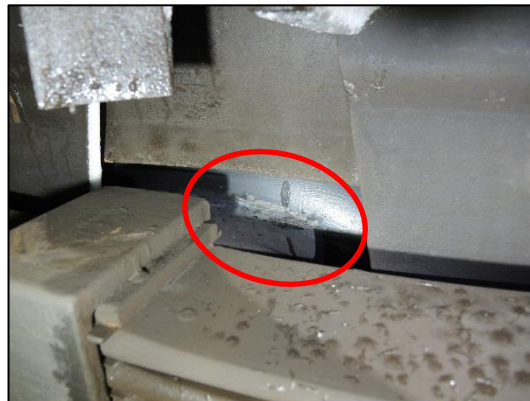
Figur 8: Skrapemerker etter at hjulgang har hatt sideveis bevegelse. Foto: SHT

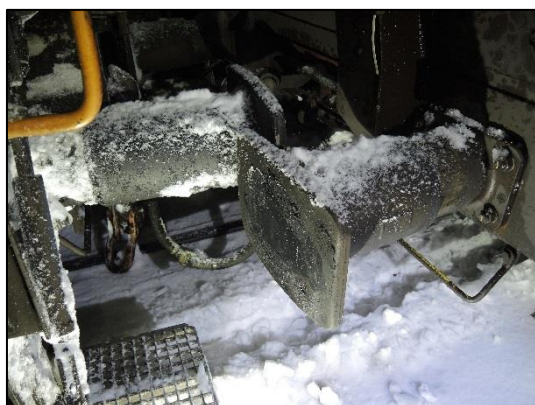
Figur 9: Ombufring mellom vogn 3 og 4. Foto: SHT

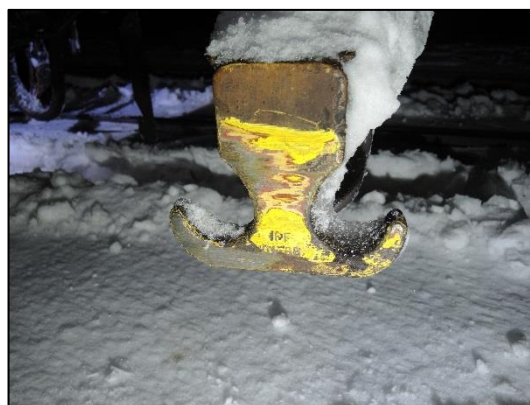
Figur 10: Skrapemerker på nedbindingskrok. Foto: SHT

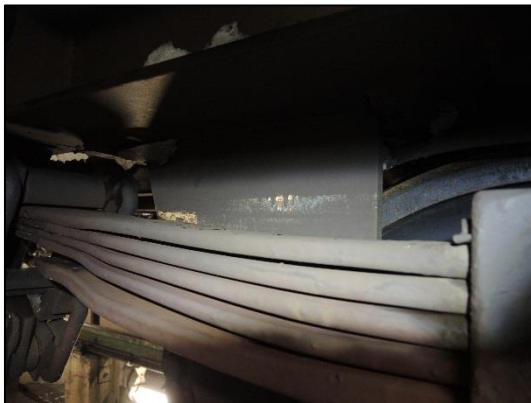
Figur 11: Skrapemerker viser kontakt mellom fjær og vognramme. Foto: SHT

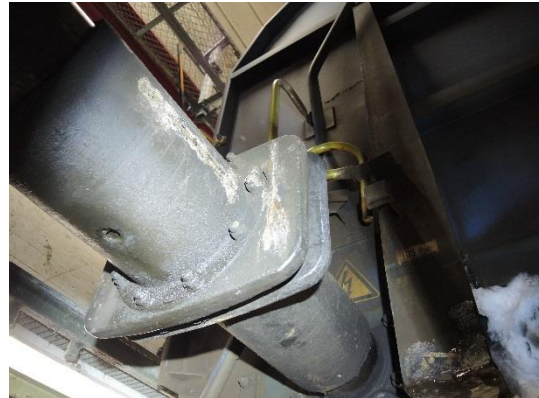
Figur 12: Skrapemerker på buffer etter ombufring. Foto: SHT

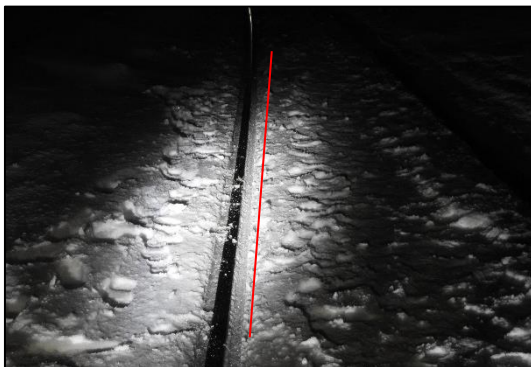
Merkene i snøen mellom sporene viste at vogn 3 hadde sporet av med hjulgangen ut til høyre i venstrekurven inn mot stasjonen, se figur 15 og figur 16. Ved sporveksel 2 i retning Rånåsfoss viste spor på sporvekselen og i snøen at vognen har truffet ledeskinnen, og gått lenger ut til høyre.

Figur 15: Spor fra venstre hjul bakre aksling vogn 3. Foto: SHT

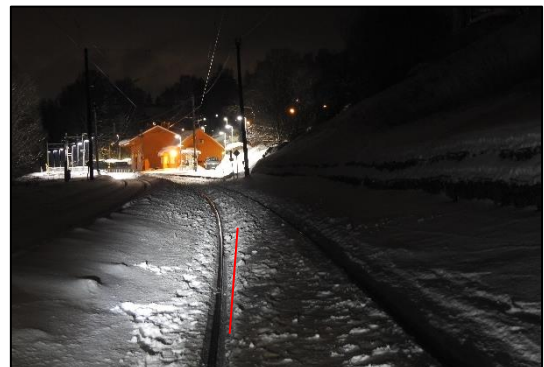
Figur 16: Spor fra venstre hjul bakre aksling vogn 3. Foto: SHT

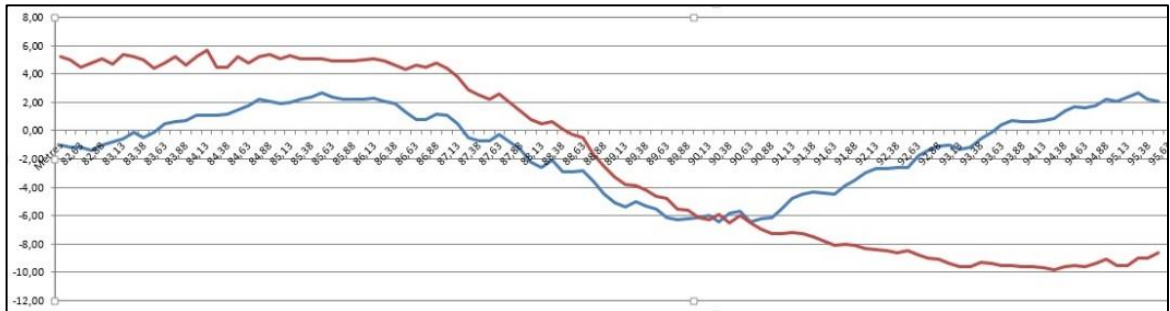
Havarikommisjonen gjennomførte spormålinger med Geismar Amber måletralle. Den måler sporgeometrien på ubelastet spor. Målingene for overhøyde, vindskjevhet og sporvidde var alle innenfor Bane NOR sine toleransegrenser. Største vindskjevhet målt over 2 meter målebasis ble målt til 6,4 mm, og største vindskjevhet målt over 9 meter målebasis ble målt til 10 mm. Resultatet av målingen av vindskjevhet er vist i figur 17. Blå kurve er mål over 2 meter målebasis og rød kurve er mål over 9 meter målebasis. Målingene er tatt i retning fra sporveksel 1 mot Blaker stasjon.

Figur 17: Vindskjevhet målt med måletralle. Kilde: SHT

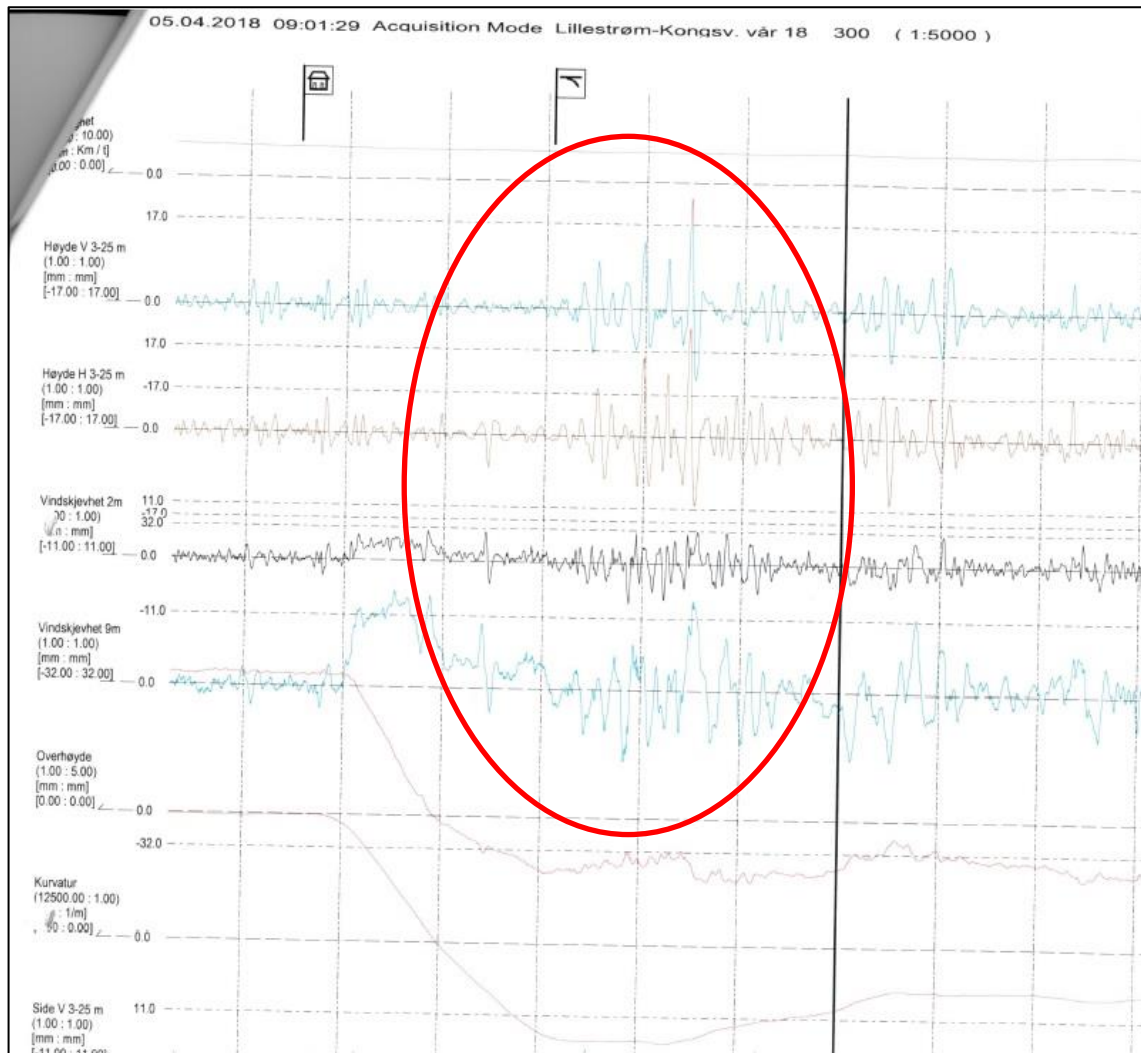
Figur 19: Utdrag spormåling med målevogn 5. april 2018. Kilde: Bane NOR, markering SHT

Markert felt viser at det er tiltagende vindskjevhet målt over 2 og 9 meter i området etter sporvekselen i retning Oslo. Verdiene overstiger ikke kritiske grenseverdier i henhold til Bane NORs tekniske regelverk. Målingene viser imidlertid endringer i høyde slik at det oppstår en mindre høydefeil.

Vogn 3 sporet av med bakre hjulgang mot høyre i venstrekurven. I kurve vil de laterale kreftene (Y-kreftene) presse hjulet utover. Hjulgangen sporet av i en tiltagende vindskjevhet. Normalt vil en avsporing forårsaket av vindskjevhet oppstå i det vindskjevheten går ned. Togets hastighet gjør at vognen ligger på med fremre hjulgang. Dette kan ha ført til at det har blitt et løft av bakre hjulgang idet fremre hjulgang traff den tiltagende vindskjevheten.

I tillegg til vindskjevheten var det høydefeil på begge skinnestregene i samme område. Dette kan ha ført til at det oppstod husking i en eller flere vogner. Sporfeilene var innenfor toleransegrensene og er derfor ikke stor nok til at det skal oppstå avsporing.

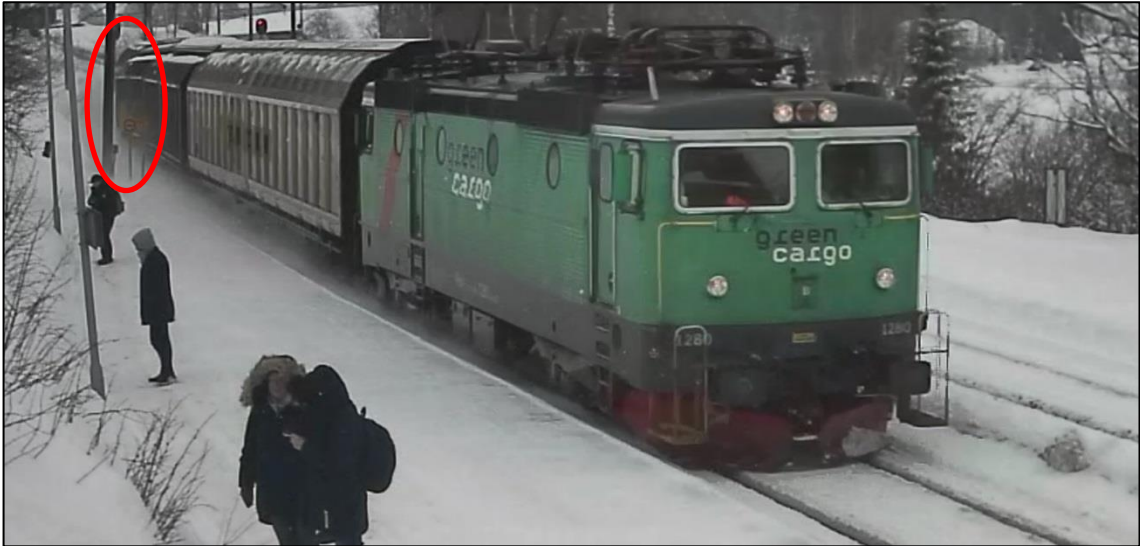
Overvåkningsvideoene fra stasjonen viste at den avsporede vognen sporet av i venstrekurven etter å ha passert sporvekselen, se figur 20. Opptaket fra kameraet som er rettet mot sporet, viser at vognene ikke var ombufret da de kjørte gjennom stasjonen, se figur 21.

Figur 20: Opptak av avsporet vogn fra CCTV. Kilde: Bane NOR, markering SHT

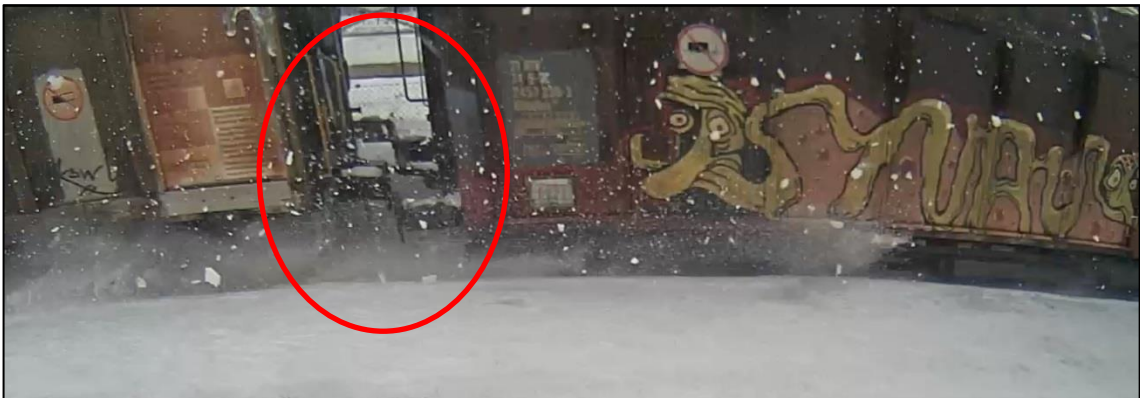
Figur 21: Opptak av avsporet vogn gjennom stasjon fra CCTV. Kilde: Bane NOR, markering SHT
