RAPPORT

JB 2019/05

RAPPORT OM TJUVBREMS OG SKOGBRANN MELLOM SANDERMOSEN OG HAKADAL, GJØVIKBANEN, TOG 85811 DEN 1. JULI 2018

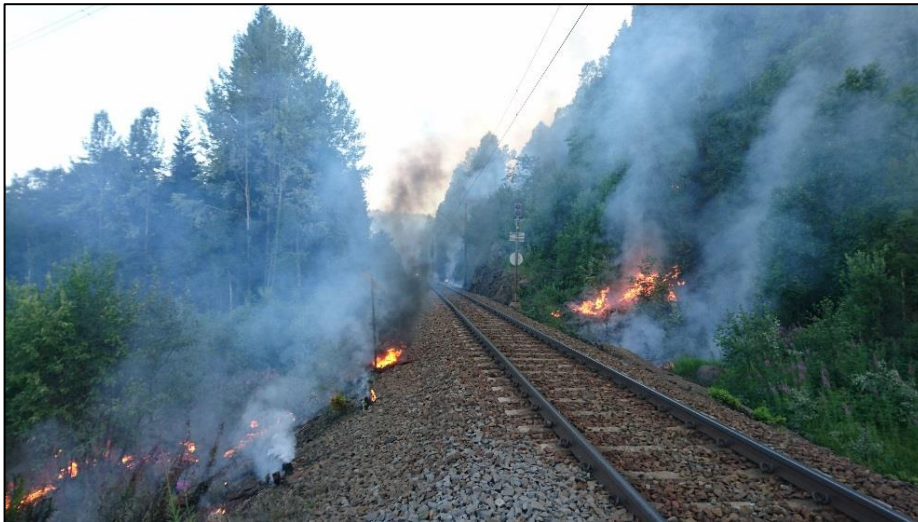
Figur 2: Noen av brannene som ble antent. Foto: Baard Johansen, NRK

Toget antente flere branner på begge sider av Gjøvikbanen. Disse utviklet seg i varierende grad til større branner fra km. 12 mellom Kjelsås og Sandermosen stasjoner til ca. km 32 ved Hakadal stasjon.

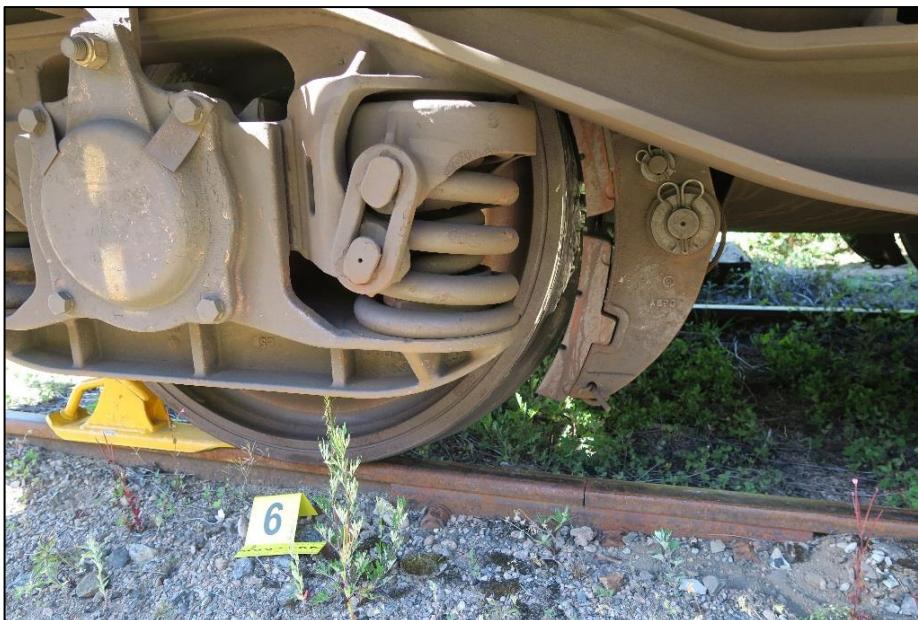
Figur 3: Et av hjulene som hadde tjuvbremser. Foto: SHT

Involvert vogn Sdggmrs 33 76 4955 020-5 fikk skader på 4 hjul, bremseklossholdere og bremsebommer.

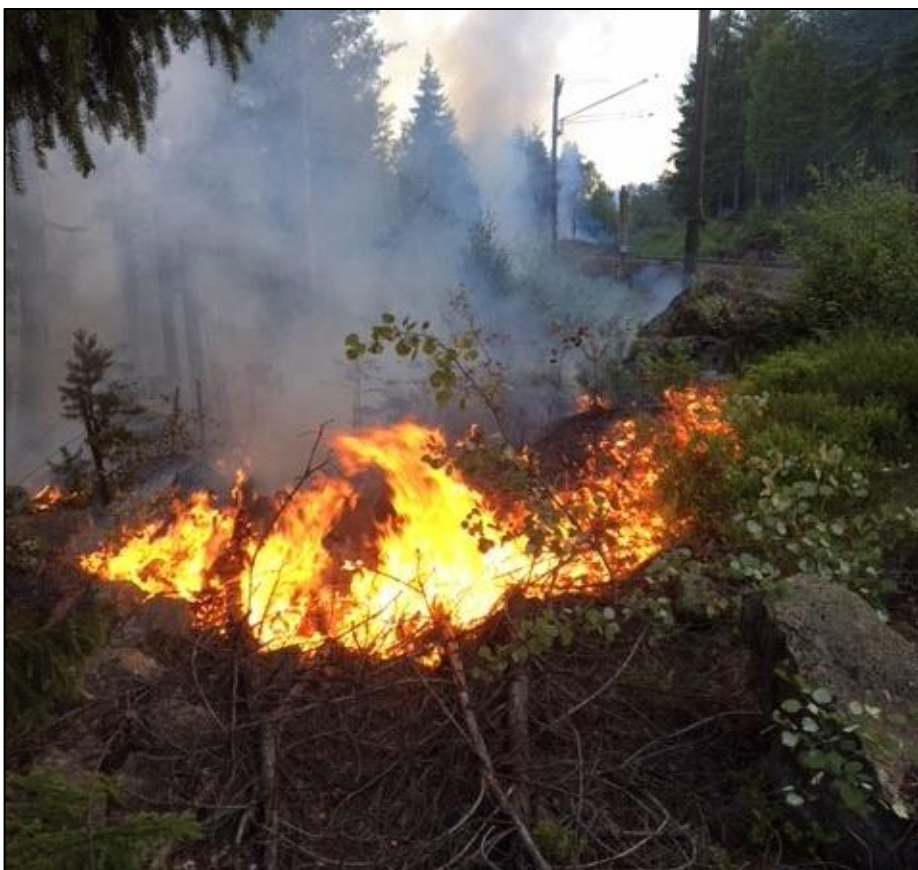
Figur 4: Et av flere brannsteder. Foto: Linn Aabel

Ved bruk av knuseaggregat «knuses» vegetasjonen med kjetting, eller den blir kappet med «slagkniver». Vegetasjonen som kappes ned blir liggende igjen langs sporet. Havarikommisjonen mener det er viktig at dette ryddes bort fra sporet, og at kvist og kvast fjernes. Sommeren 2018 var uvanlig varm og tørr, og det ville ikke oppstått brann i dette tilfellet om det hadde vært regn og fuktig på bakken. Havarikommisjonen mener at brannene som oppstod understreker viktigheten av at Bane NOR gjennomfører regelmessig rydding av vegetasjon langs sporet. Det er viktig at ballasten regelmessig sprøytes med plantevernmidler, og at kant og skråning til sporet renskes for vegetasjon.

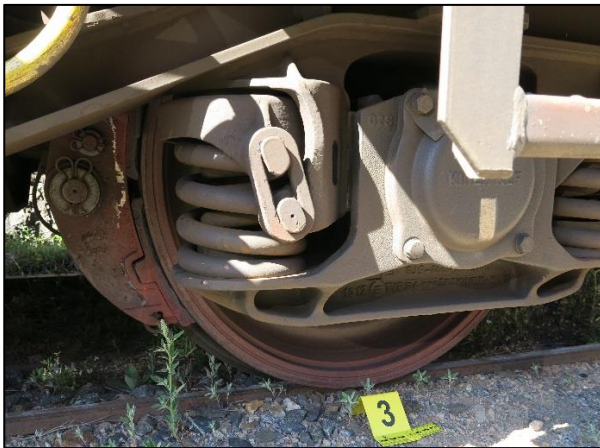
vært varme. Bremsklossene av støpejern var i varierende grad blitt slitt, fra halvslitte (figur 6), til helt nedslitte (figur 7).

Figur 6: Slitte bremsklosser. Foto: SHT

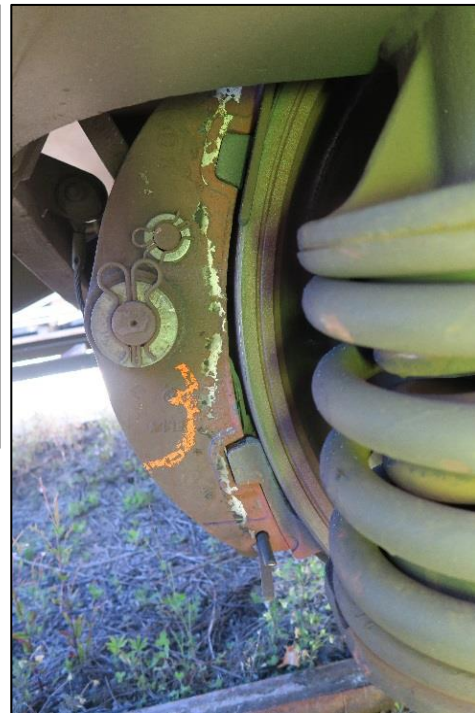
Figur 7: Bremsklosser som er slitt helt bort. Foto: SHT
