RAPPORT

JB 2019/08

RAPPORT OM VOGNER I DRIFT VED AUMA SIDESPOR, RØROSBANEN 21. OKTOBER 2018

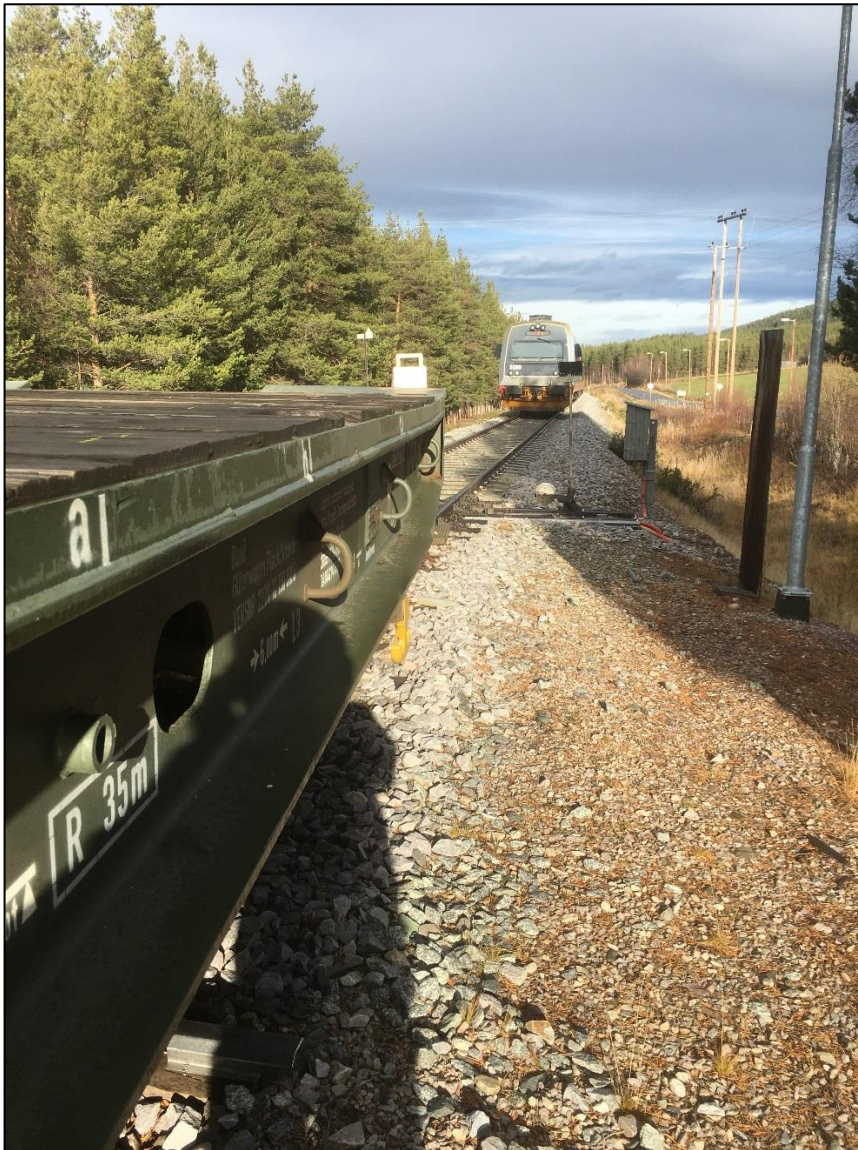
Vognene ga belegg i sporfeltet for sporveksel 2, noe som resulterte i at togleder ikke fikk stilt utkjørhovedsignal M (sydover) til «kjør» fra Tynset stasjon. Fører av NSB AS' sydgående regiontog 2384 måtte dermed få muntlig kjøreordre fra Tynset mot Alvdal. Muntlig kjøreordre betyr at toget blir framført med redusert kjøreastighet. Da toget kom til Auma, så føreren vognene som stod ute i hovedsporet. Toget kjørte frem mot, og stoppet ca. 30 meter fra disse. På grunn av den restriktive kjøreillatelsen til toget var det aldri fare for sammenstøt. Føreren kontaktet togleder for Rørosbanen og informerte om vognene som sto ute i sporet. Bane NOR SF rekvirerte en kran som kom og løftet vognen på sporet igjen. Dette arbeidet forløp ifølge Bane NOR SF uten problemer. Rørosbanen var stengt mellom Tynset og Alvdal i tidsrommet kl. 1130 til kl. 1645 (5t 15min).

Figur 2: Vognen som står i sporveksel 2. Foto: NSB AS

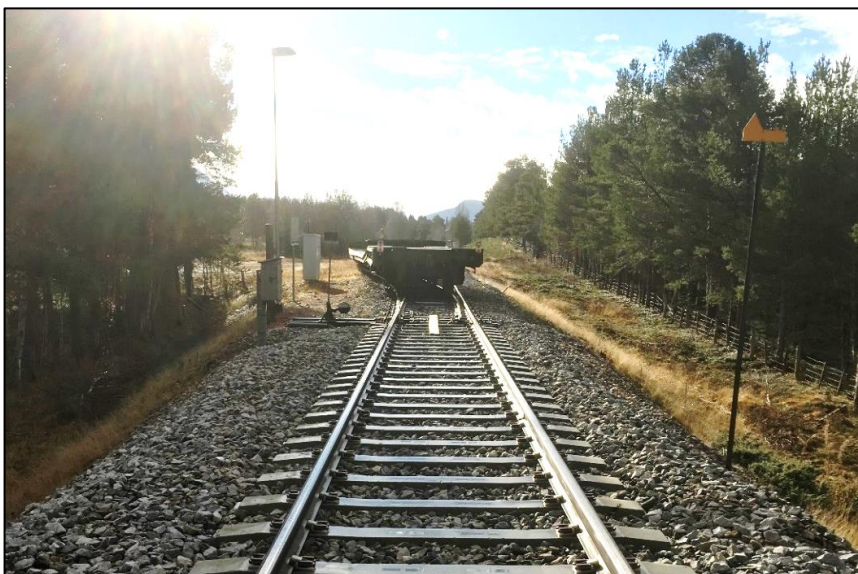
Figur 3: Vognene sett fra nord. Foto: NSB AS

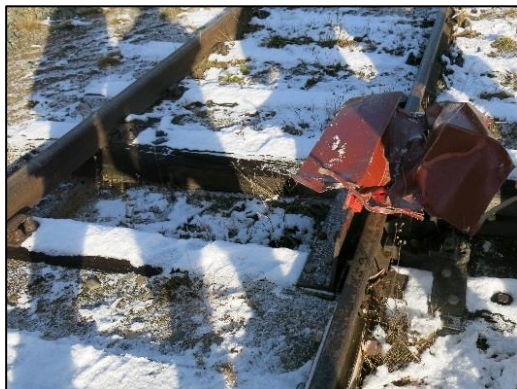
Det ble ingen skader på infrastrukturen, utover det ødelagte snødekselet til sporsperre 2.

Figur 5: Deformert snødeksel. Foto: SHT

Vinterstid benyttes det ofte snødeksel over sporsperrene for å beskytte disse mot regn, snø og is. På Auma ble det benyttet et lokalt produsert snødeksel, laget av 3,3 mm tykke stålplater. Styrken i dekselet gjorde at dette, i stedet for å bli knust, bare ble deformert og fungerte som en ledeskinne over sporsperren for de første hjulene. Hjulflensen på høyre hjul på aksel nr.10 var første hjul som skar gjennom platen og ble ledet av sporet av avsporingssjernet på toppen av sporsperren.

Snødekselet skal ifølge tegninger og spesifikasjoner være laget av varmgalvanisert stålplate med tykkelse 0,9 mm. Platekantene skal være knekt 180° innover. Snødekselet

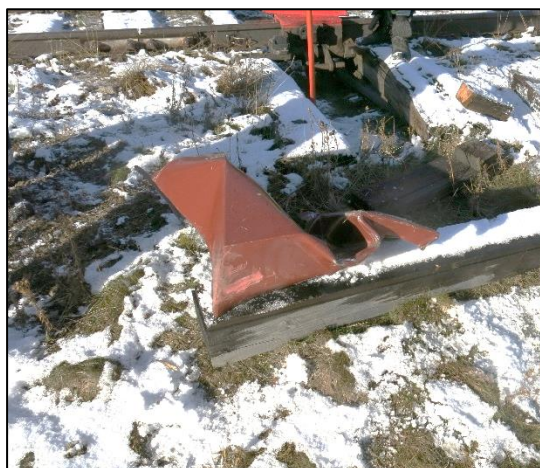
Figur 6: Deformert snødeksel. Foto: SHT

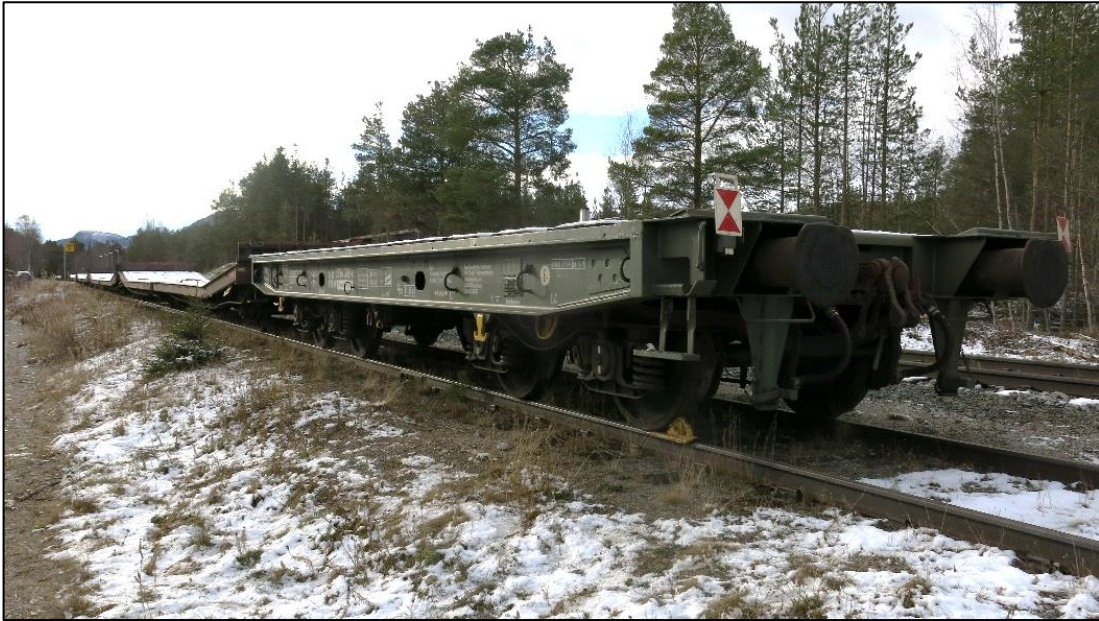
Vognstammen som rullet ut i hovedsporet var tyske spesialvogner for transport av kjøretøyer. Den bestod av 1 vogn litra D-BW og 4 vogner litra D-TWA. Samlet vekt på vognstammen var 114,5 tonn, og lengden var 119 meter.

Figur 7: Vognstammen som rullet over sporsperren. Foto: SHT

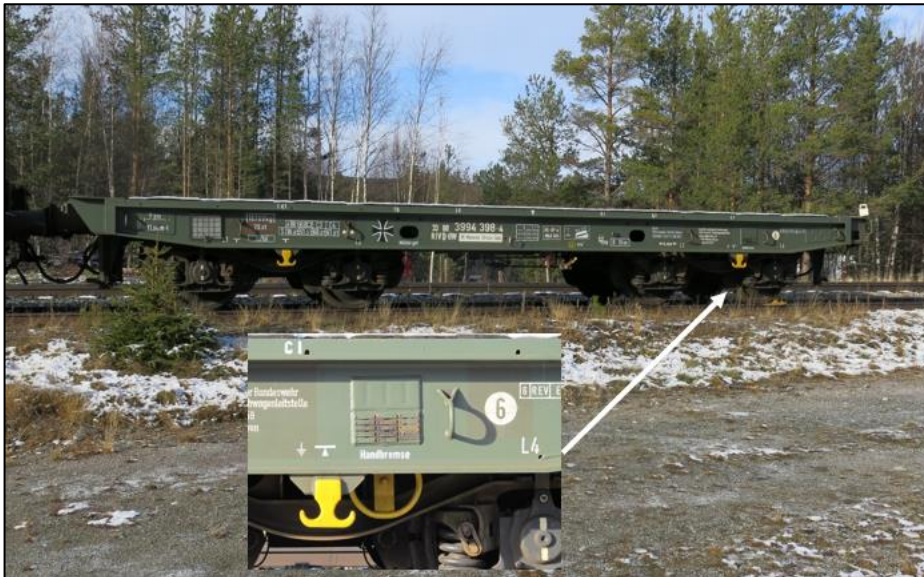
Signalgiver fant kun parkeringsbrems på vogner i vognstammen som skulle hensettes syd for personovergangen. Lokomotivet som skulle benyttes til siste transport hadde feil på en banemotor og måtte byttes ut på grunn av den reduserte trekraften. Lokomotivet som erstattet det defekte lokomotivet, hadde ikke tilgjengelige bremsesko. Dette gjorde at signalgiver kun hadde to bremsesko tilgjengelig. Vedkommende valgte å legge disse på ved hver vognstamme mot personovergangen for å sikre denne, da spor 2 framstod som helt flatt. Signalgiver slapp ut noe luft av hovedledningene, noe som gjorde at trykkluftbremsene tilsatte. En av vognene på den nordre vognstammen hadde parkeringsbrems (figur 9), men rattet var plassert i bakkant av vognens langbjelke, og ble ikke funnet av signalgiver.

Figur 9: Parkeringsbrems på vogn D-BW 33 80 3994 398-4. Foto: SHT
