RAPPORT

JB 2020/02

RAPPORT OM PERSONULYKKE PÅ FILIPSTAD DRIFTSBANEGÅRD SØNDAG 24. FEBRUAR 2019

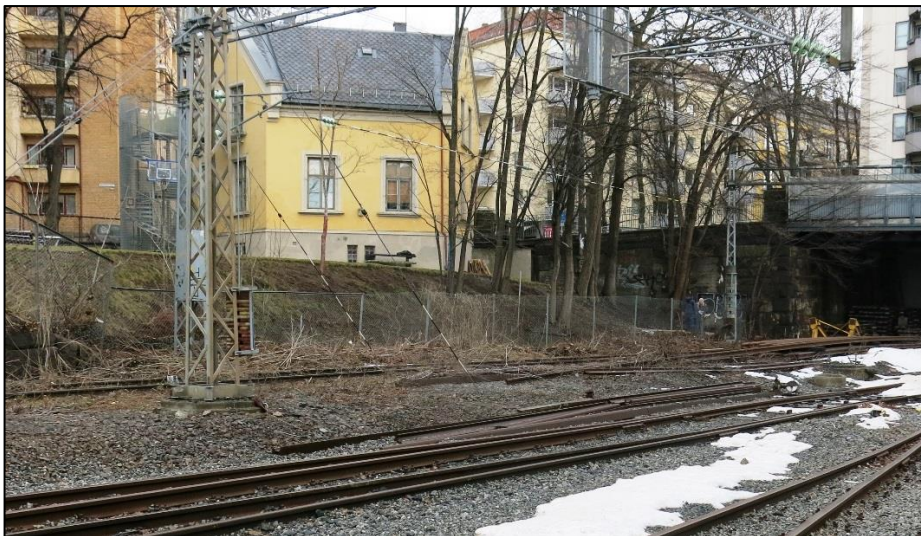
Undersøkelsen av områdesikringen etter hendelsen viste at det var et område på ca. 30 meter av gjerdet ved Ruseløkka som ikke var i henhold til Teknisk regelverk. Det var et hull i gjerdet ved muren til Munkedamsbroen, og det eksisterende gjerdet var på det laveste 106 cm. Gjerdehøyden skal være 180 cm, og det var ikke skiltet «Adgang forbudt» i området fra Strupen og langs Ruseløkka fritidsklubb. (kap. 2.7.1.2).

Det ble registrert en høydeforskjell mellom innsiden («Filipstadsiden») og utsiden («Ruseløkkasiden»). Denne skyldtes en oppfylling på «Ruseløkkasiden» i forbindelse med gravearbeider som var blitt utført rundt bygningen til fritidsklubben. Denne oppfyllingen bidro i stor grad til å redusere høyden på gjerdet sammenliknet med slik det var da det ble satt opp av Bane NOR. Oppfyllingen var ifølge Bane NOR oppdaget av en av tilstandskontrollørene, men hadde ikke blitt registrert inn i Synergi.

Figur 6: Gjerdet ved Ruseløkka fritidsklubb. Gjerdet er her utbedret. Foto: SHT

The Accident Investigation Board Norway recommends that the Norwegian Railway Authority requests Bane NOR SF to review and ensure correct securing and signposting of all train formation yards.

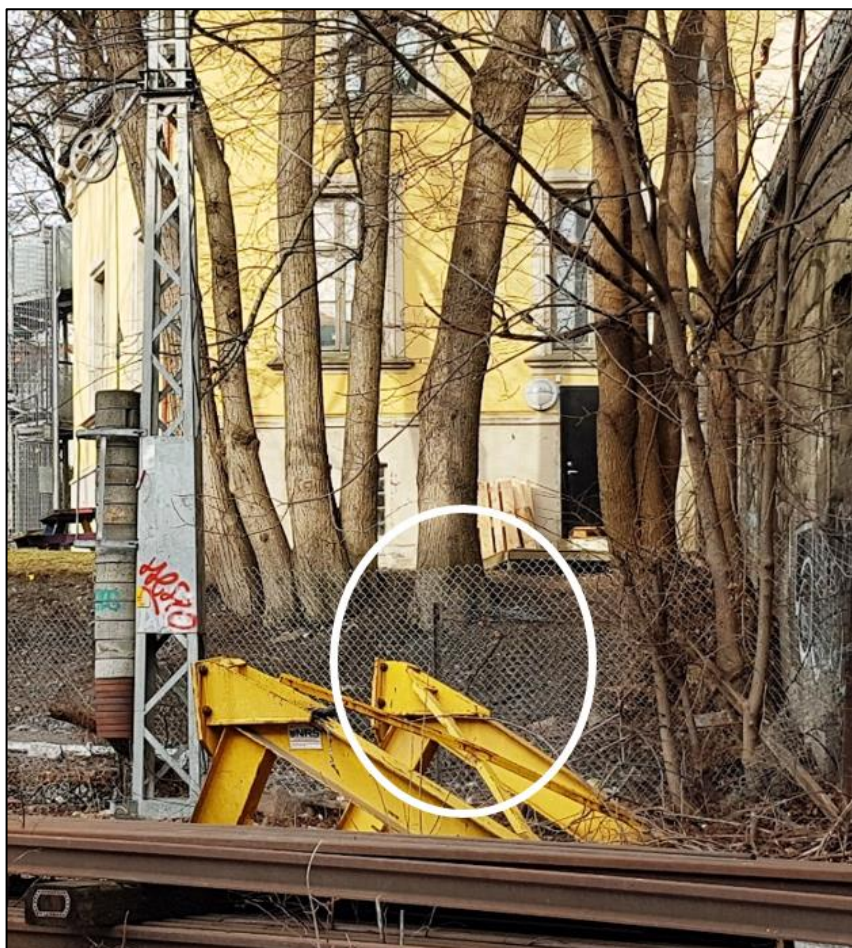
Figur 7: Sirkel viser området ved Munkedamsbroen hvor det var hull i gjerdet. Gjerdet er her tettet etter at nødetatene benyttet stedet som passasje. Foto: Bane NOR SF

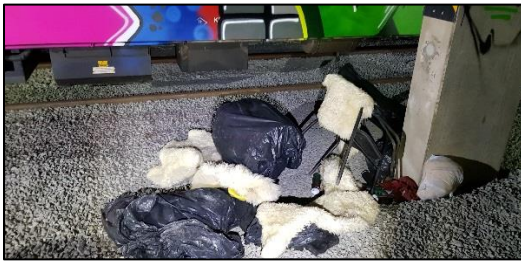
Togsett 69-66 ble tilbakelevert Norske Tog 9. mars 2018 og hensatt på Filipstad driftsbanegård. Begge settene ble flyttet til kulverten i tidsrommet 20.–24. august 2018. Jernbanedirektoratet var usikker på om det kunne være behov for togsettene senere, og det ble derfor besluttet at de i en periode skulle stå i reserve for økt tilgang på materiell. Ved befaring etter ulykken var det store mengder graffiti på vognsidene. Settene ble første gang tagget da de stod hensatt ute på spor 19 på Filipstad. Tilstanden tydet også på at togsettene hadde vært tilholdssted for uvedkommende over lengre tid etter at de ble flyttet inn i kulverten.

Figur 10: Tepper og liggeunderlag funnet ved togsettene. Foto: Bane NOR

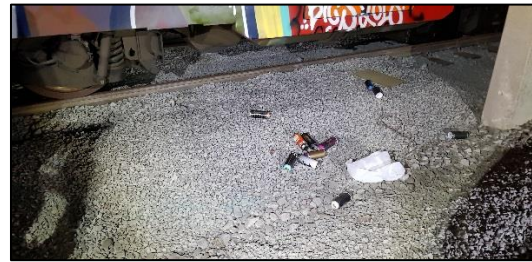
Figur 11: Spraybokser for tagging. Foto: Bane NOR

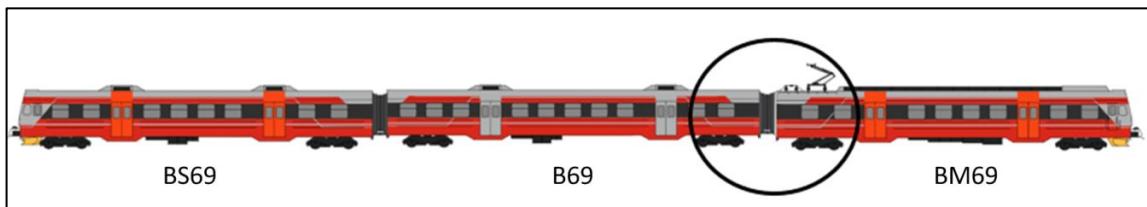
Stedet hvor ungdommene var i kontakt med KL-anlegget var i området mellom 2. og 3. vogn (mellom B og BM) på innerste togsett. Dette punktet lå ca. 180 meter inne i kulverten.

Figur 12: Togsett type 69. Sirkel viser området hvor det ble klatret opp. Skisse: Norske Tog AS

The Accident Investigation Board Norway recommends that the Norwegian Railway Authority requests Bane NOR SF together with the owners of rolling stock to conduct assessments of the risk of third-party climbing for different types of rolling stock with regard to parking and the need for inspection.

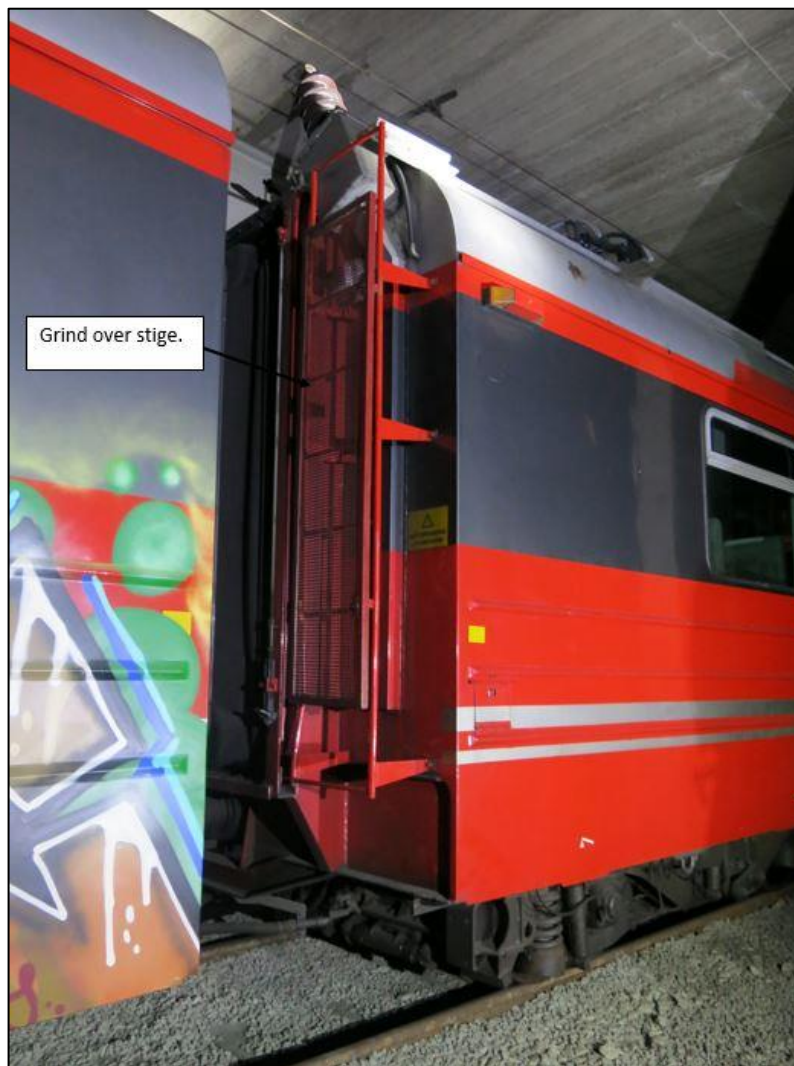
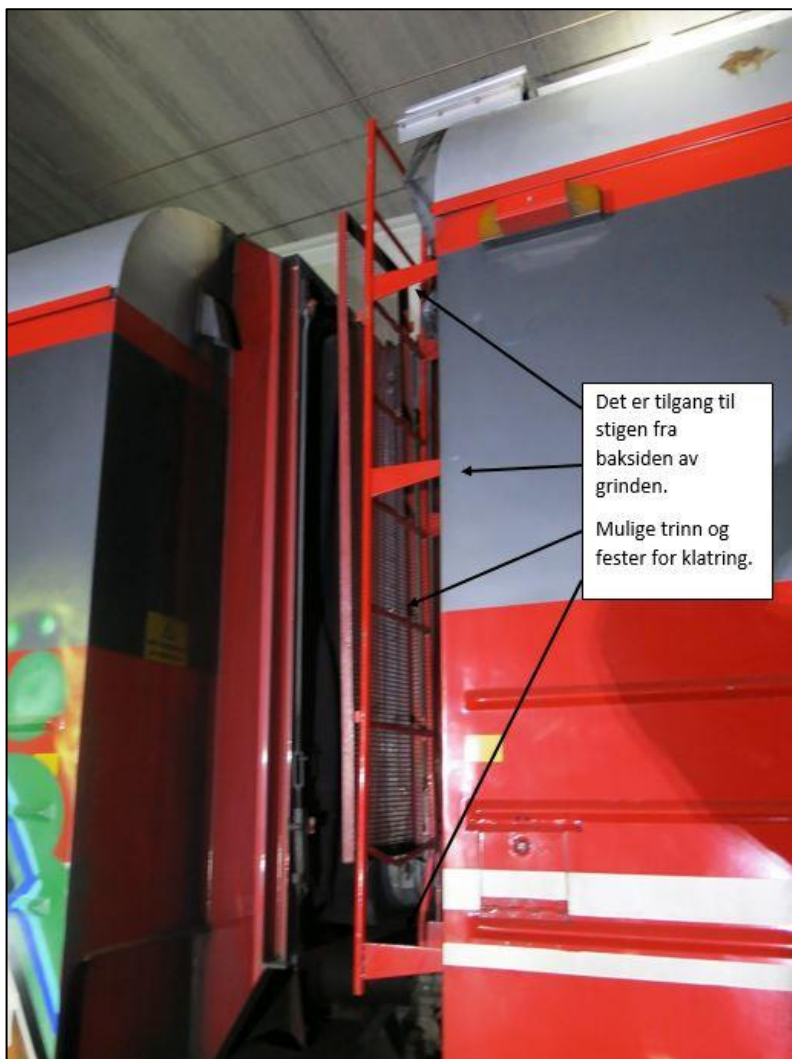
På bakveggen til tredje vogn (BM) er det en stige som kan benyttes av verksted- og togpersonale om de må klatre opp på taket for å få adgang til høyspenningsbryter, skillekniver og strømvagter. Adkomsten benyttes kun ved vedlikehold, og for å utbedre feil. Det er en omfattende prosedyre som må følges for å klargjøre for en sikker tilgang til taket. Stigen opp til taket er dekket med en låst grind (figur 13 og figur 14). Togtypen ble

definert som «ikke klatrevennlige» av de sakkyndige driftslederne i tidligere Jernbaneverket. Bane NOR har ikke klart å finne noen konkret nedskrevet vurdering utover kommentarene som er tatt inn i SJN Tillegg pkt. 2.9 (kap 2.7.2).

Figur 13: Stige med stengsel. Foto: SHT

Figur 14: Stige med stengsel. Foto: SHT

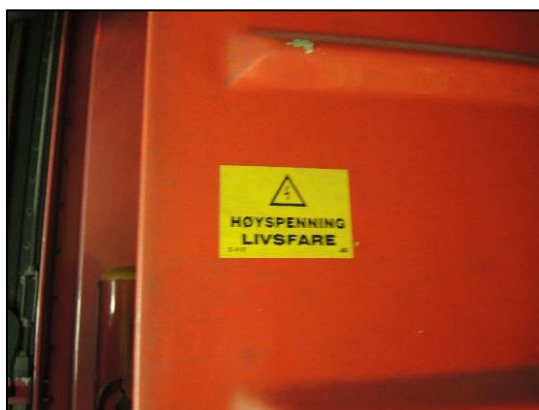
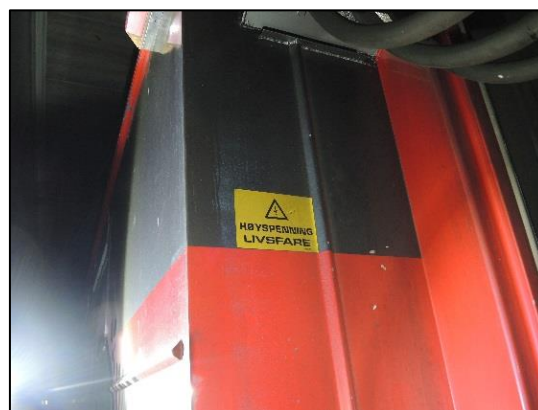
Figur 15: Skilting høyspenning livsfare.
Foto: SHT

Figur 16: Skilting høyspenning livsfare.
Foto: SHT

Grinden på involvert togsett var låst, og området var merket med gule varselskilt med påskrift «Høyspenning livsfare» (figur 15 og figur 16).
