RAPPORT

JB 2020/05

RAPPORT OM AVSPORING PÅ OSLO S 8. MAI 2019

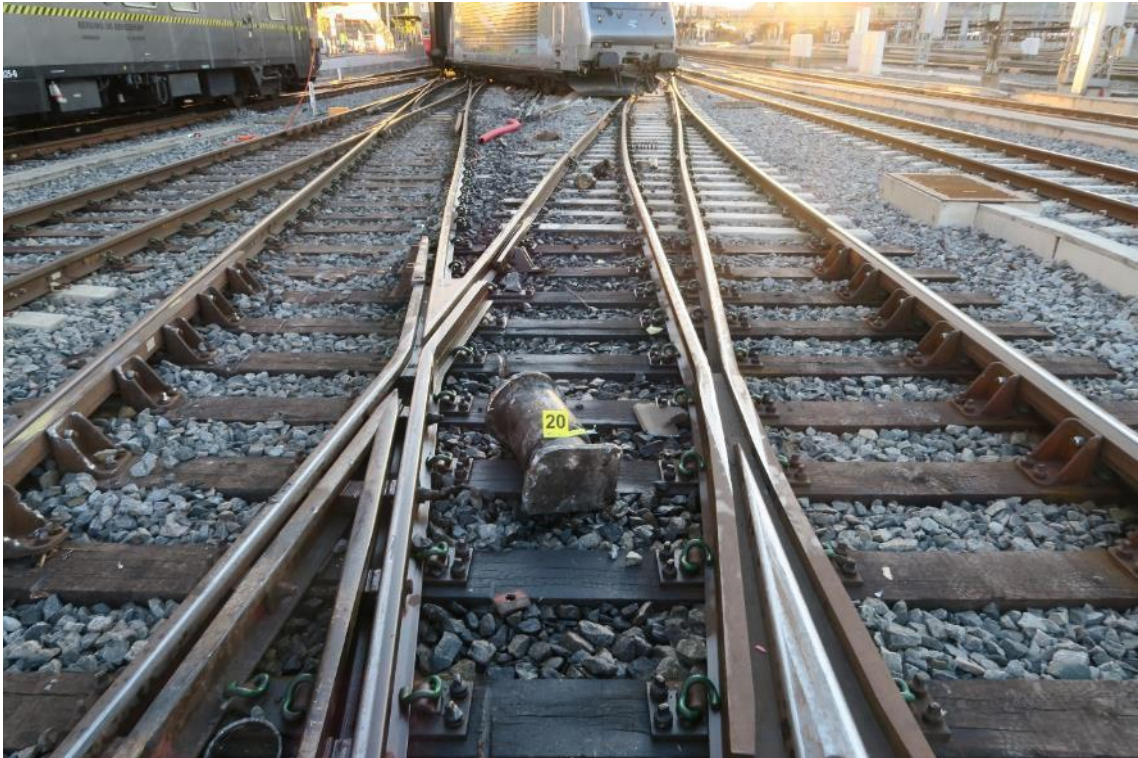
Figur 1: Spurvekslen hvor lokomotivet sporet av. Markering 20 viser bufferen som falt av vogn nr. 4 i ombufringen, ca. 350 meter tidligere. Foto: SHT

Lokomotiv 2257 sporet av som følge av at det kjørte på bufferen til vogn 21775. Denne falt av ved ombufring i en S-kurve noen hundre meter tidligere. Ettersom lokomotivet bakket vognene bakerst i toget endte bufferen til slutt under lokomotivet og sporet det av.

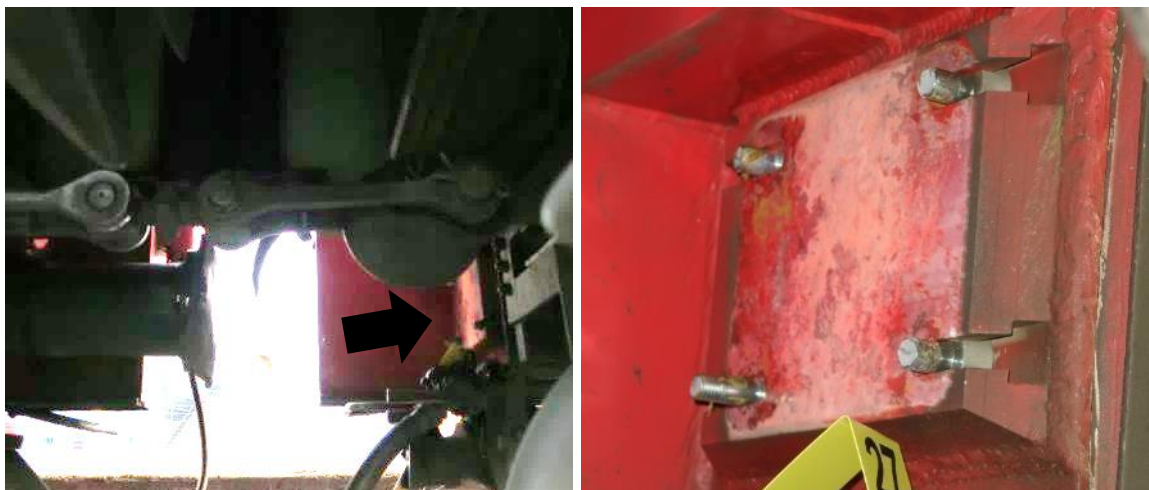
Vogn 21775 mistet en buffer da vognene ombufret i S-kurven kort tid før avsporingen. Boltene som fester bufferen til bufferinnfestingen var revet av som følge av overbelastning. Det ble ikke funnet tegn på at bufferen falt av som følge av svakheter i bufferinnfestingen (se kapittel 2.5.3). Det var bufferen i **Ende 1** på **Høyre Side** (E1HS) som falt av. Mantena AS bruker forkortelsen i parentes for å beskrive hvilken ende av vognen og hvilken side det gjelder.

Figur 5: Bufferinnfesting på vogn 21775. Foto: SHT

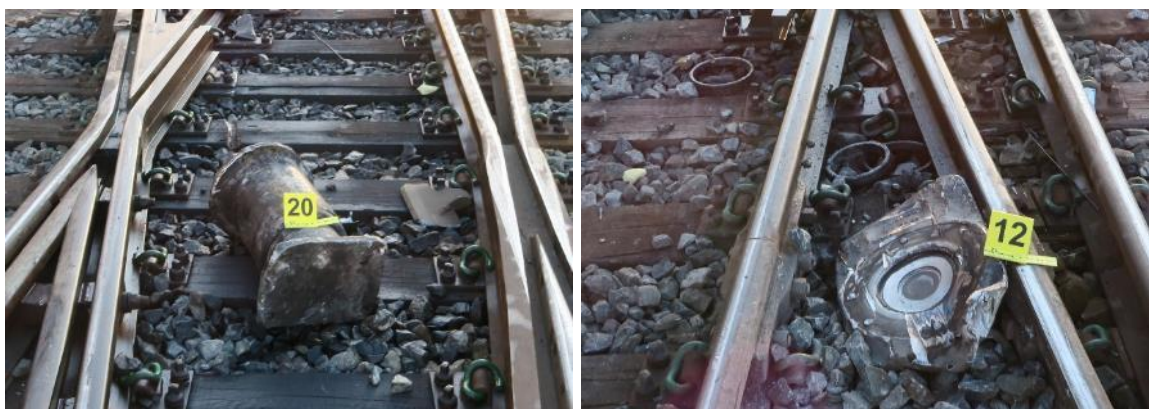
Figur 6: Markering 20 viser bufferen og markering 12 viser bufferplaten. Foto: SHT

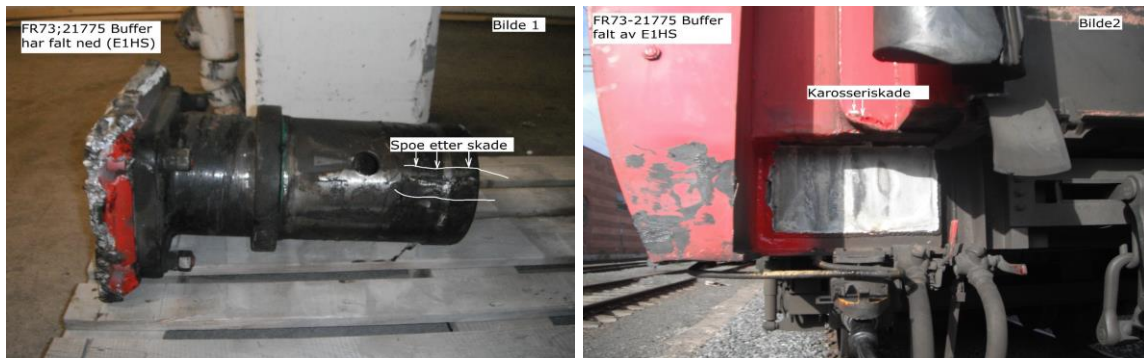
Den samme vognen ombufret den 7. september 2018 mellom Lodalen og Oslo S, hvor samme buffer falt av (E1HS). Denne hendelsen førte ikke til avsporing, og Vy antar at infrastrukturen har vært en medvirkende årsak.

Figur 7: Buffer og vogn 21775. Kilde: Mantena AS, teknisk rapport datert 12.09.2018

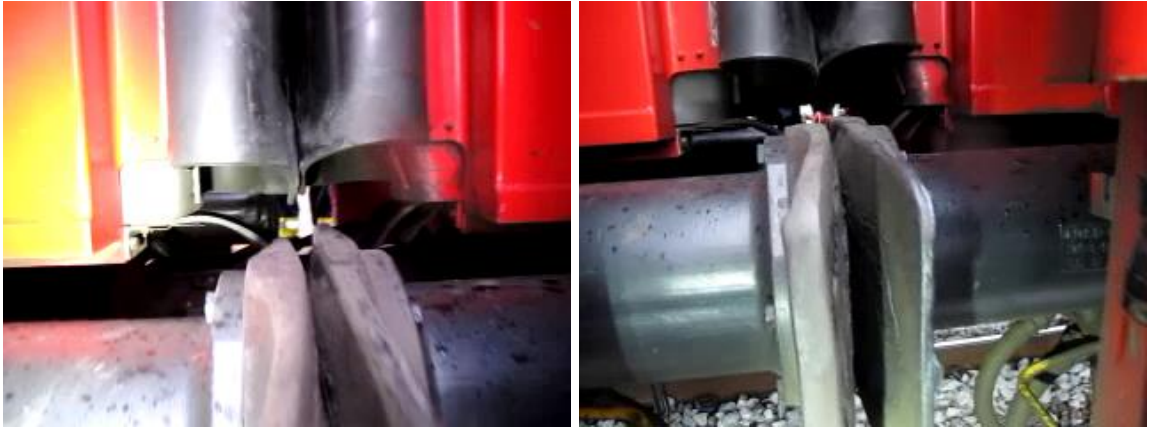
Noen få av målingene var litt utenfor de tillatte verdiene hvor det største avviket var på 5 mm. Dette avviket er imidlertid så lite at det ble vurdert til ikke å ha hatt vesentlig betydning for ombufringen.

Figur 8: Gjenværende buffere mellom vogn 3 og 4 viser liten høydeforskjell. Foto SHT

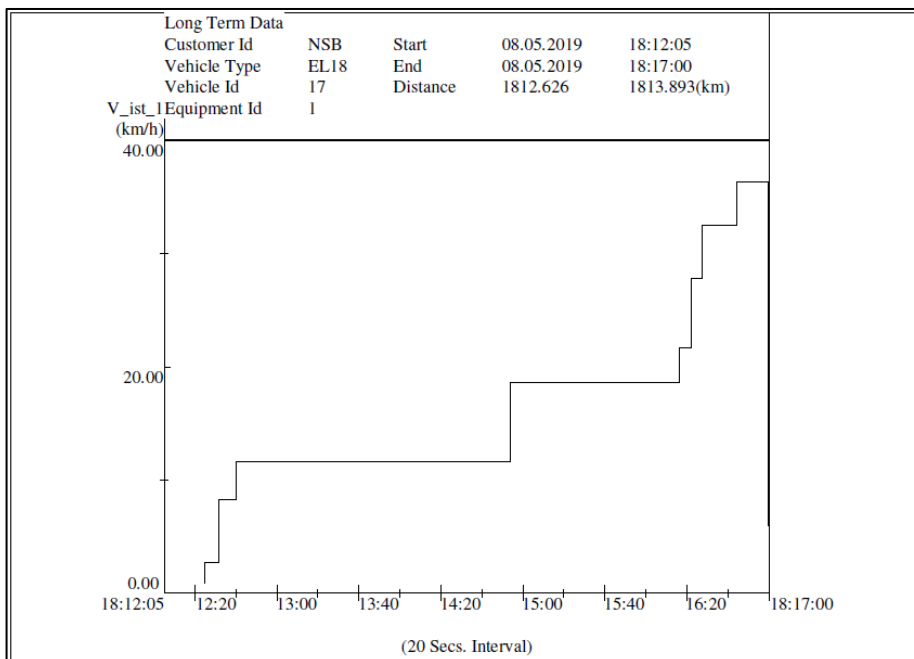
Figur 9: Teloc graf fra lokomotiv EL18 2257. Kilde: Vy

Målinger og beregninger utført av Havarikommisjonen viser at det er ca. 340 meter mellom avsporsingspunktet og sporveksel 232A. Tolkning av grafen over viser at lokomotivet holdt 36,3 km/t på dette stedet, se vedlegg C for detaljer.

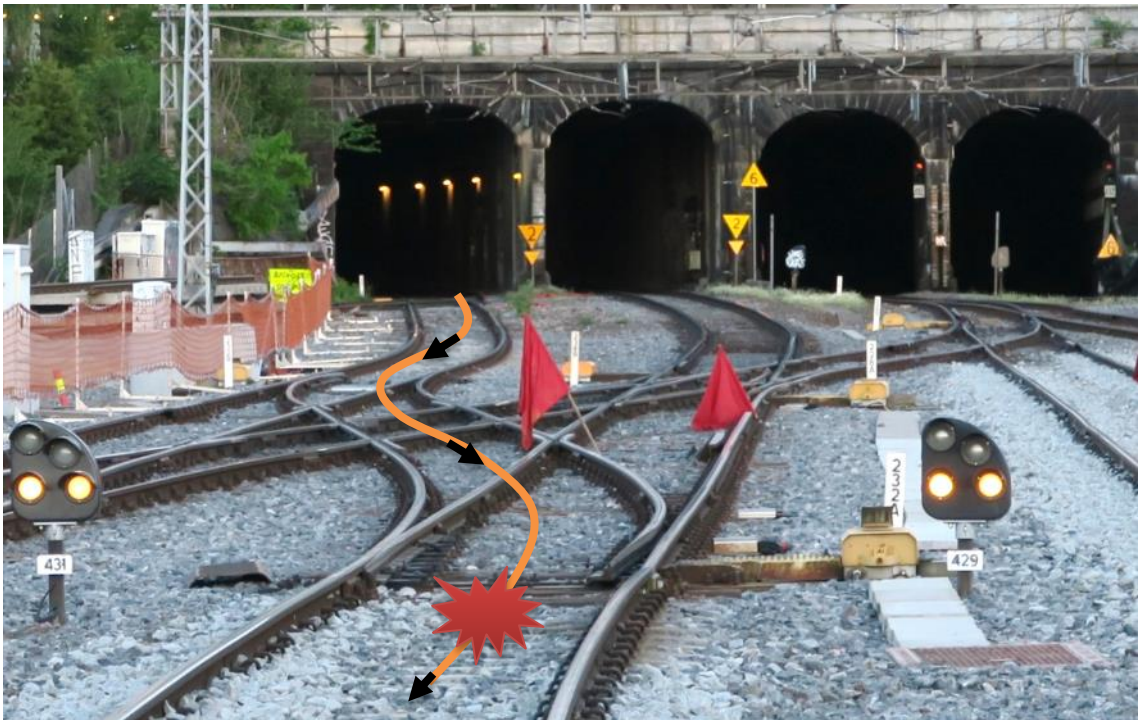
Figur 11: Sporsløyfe 232. Zoom på kamera gjør at kurven ser krappere ut enn den er. Foto: SHT

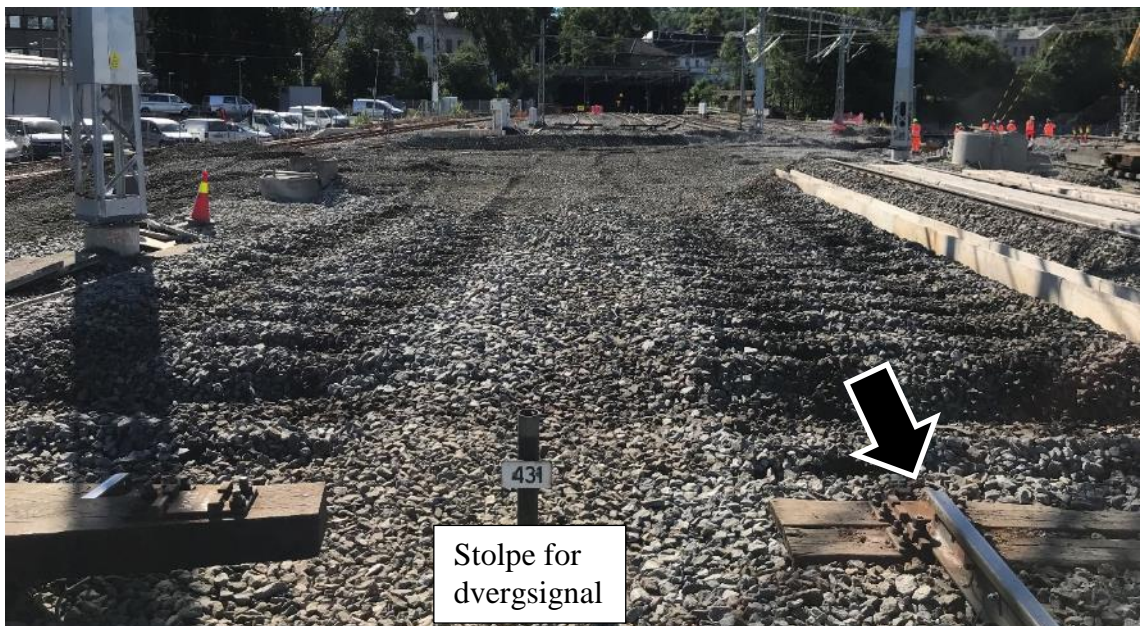
I forbindelse med utbyggingen av Follobanen ble sporsløyfe 232A/B fjernet og bygget opp igjen sommeren 2018. Arbeidene bestod i å legge inn en stor kulvert under sporene i dette området. Spor 22 ble ikke berørt av arbeidene, og i figur 12 kan man se enden av spor 22 (markert med pil).

Figur 12: Fra arbeidet med å legge kulvert i 2018. Legg merke til stolpen for dvergsignal 431 som kan ses til venstre i figur 11. Foto: Bane NOR

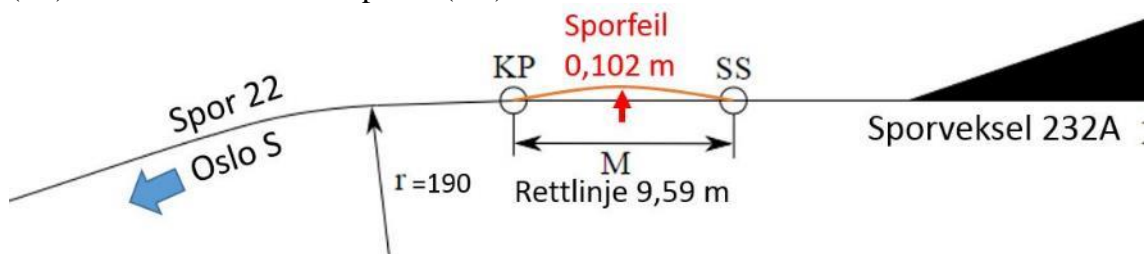
Etter avsporingen ble sporet innmålt på nytt den 25. juni 2019, og viste da et stort avvik. Sporet hadde forskjøvet seg 102 mm sideveis fra opprinnelig plassering, og dermed fjernet rettlinjen som skal hindre ombufring. Avstanden M måles fra stokkskinneskjøt (SS) til sirkelkurvens kurvepunkt (KP).

Figur 14: Forenklet fremstilling av sporfeilen. Kilde: Bane NOR⁶. Påtegning SHT

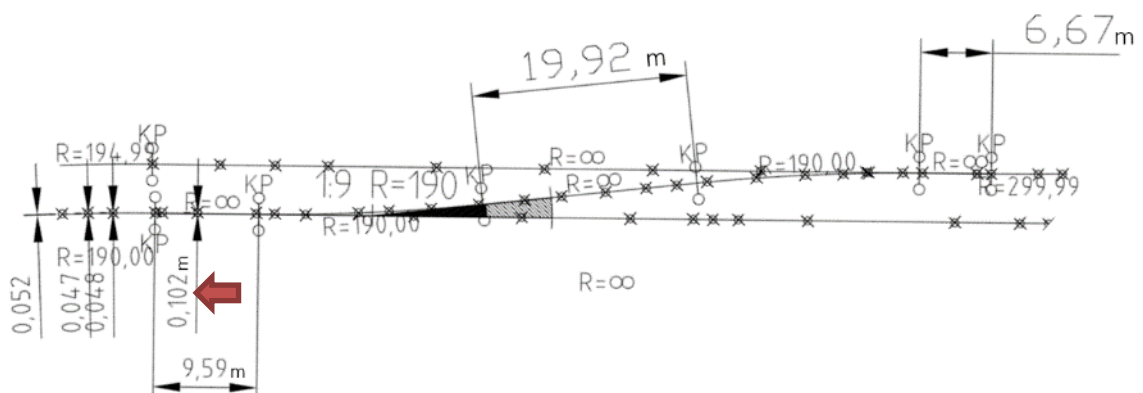
Figur 15: Linjeberegning og innmåling av spor 22 og sporveksel 232A. Kilde: Bane NOR. Markering: SHT

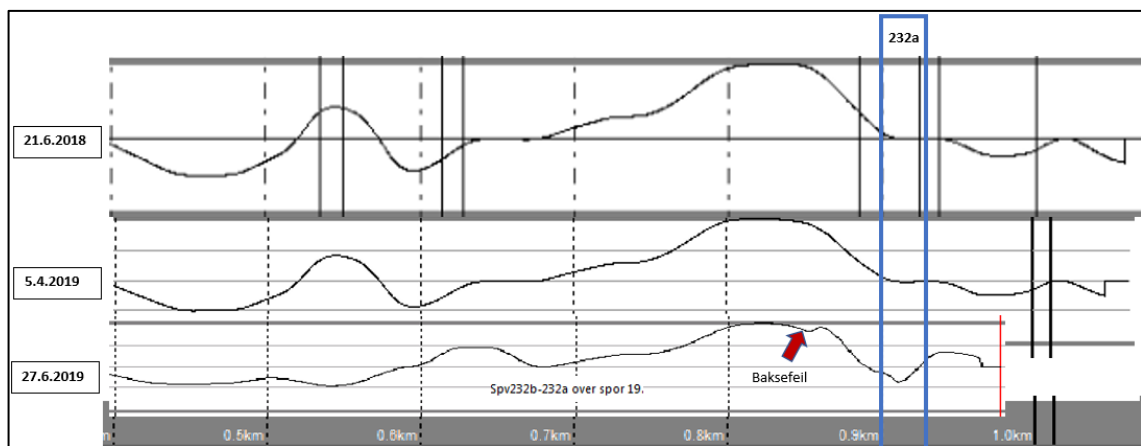
Figur 16: Sammenligning av 3 målevognsresultater før og etter ombufringen. Kilde: Bane NOR. Sammenstilling og påtegning: SHT

Ut fra grafene i figur 16 har det ikke vært mulig å se noen vesentlig forskjell i resultatene fra kjøringen i 2018 og april 2019. Målingen i juni 2019 er gjort motsatt vei av de to foregående, og viser ifølge Bane NOR en stor baksefeil i høyrekurven mot 232A. Bane NOR har ikke kunnet fastslå nøyaktig plassering av denne feilen, da det er en feilmargen på manuelle registreringer og usikkerhet rundt nøyaktigheten.

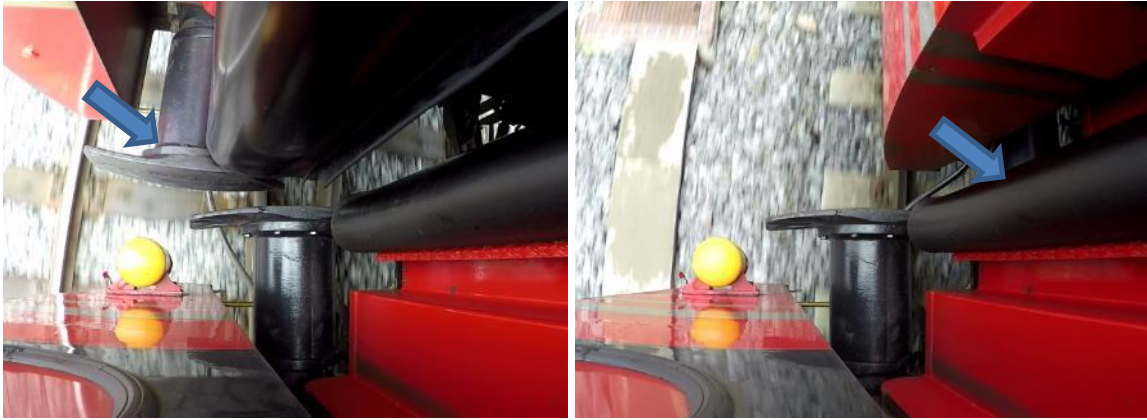
Havarikommisjonen gjennomførte 12. juni 2019 en testkjøring med tilsvarende togstamme som ved avsporingen 8. mai 2019. Under testen ble det observert nær ombufring i sporsløyfe 232A/B, på samme sted hvor ombufringen skjedde i forbindelse med avsporingen. Sporet ble umiddelbart sperret etter testkjøringen. Bane NOR gjennomførte en måling av sporet den 25. juni som viste at det var sidefeil i sporet, se figur 13.

Figur 17: Store bevegelser på bufferen under testkjøringen i sporveksel 232A/B. Foto: SHT

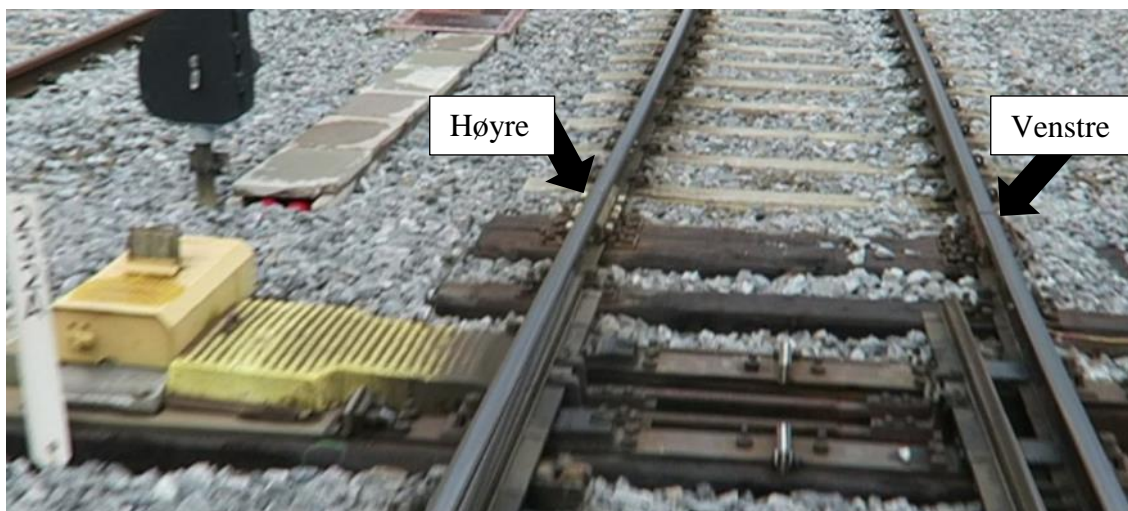
Da sporsløyfe 232A/B og sporkryss ble tatt ut og lagt inn igjen i 2018 var det varmt. Skinnene i spor 22 og sporveksel 232A ble lagt butt i butt, uten varmerom i stokkskinneskjøtene. I høyre streng ble det lagt inn en isolert skjõt, mens venstre skinnestreng ble lasket. En isolert skjõt tillater ingen bevegelser. I den venstre skinnen la man inn en laskeskjõt, fordi det av signaltekniske hensyn ikke var nødvendig med isolert skjõt. Dette medførte at den høyre skinnestrengen kunne betraktes som helsveist, mens den venstre ikke var helsveist.

Figur 20: Isolert skjõt i høyre skinne og laskeskjõt i venstre skinne etter sporarbeider i 2018. Foto: SHTs testkjøring juni 2019

Før sporarbeidene i 2018 var spor 22 koblet til sporveksel 232A med isolerte skjøter i begge skinnestrenger, slik at spor 22 og sporsløyfene var helsveiste. Den isolerte skjøten i venstre skinnestreng hadde en skinneforbinder for å la strøm gå uhindret forbi denne skjøten. Sporkonstruksjonsmessig er det riktig at begge skinnestrenger er helsveist, i dette tilfellet med en isolert skjõt i høyre skinnestreng og en ordinær sveis i venstre skinnestreng.

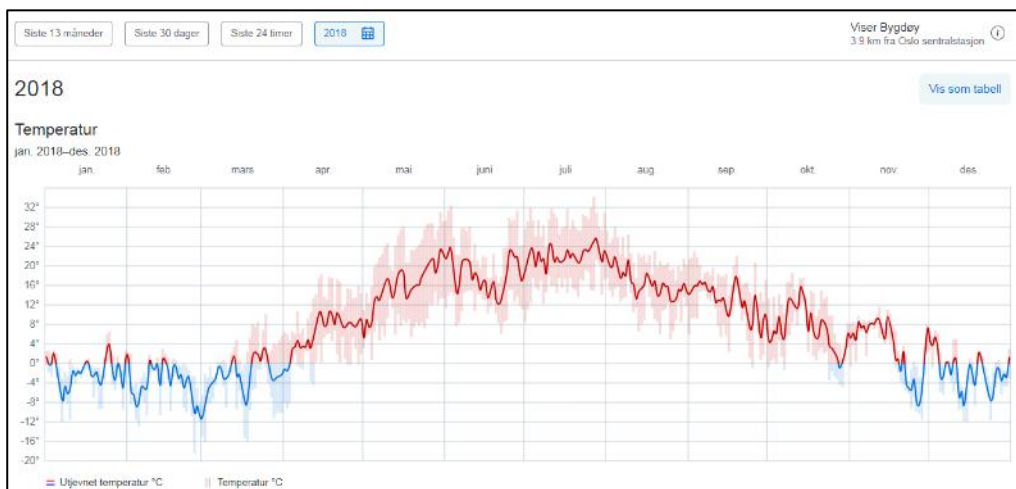
Figur 30: Temperaturen i 2018. Høye temperaturer rundt arbeidene i juli/avg. Kilde: Yr.no

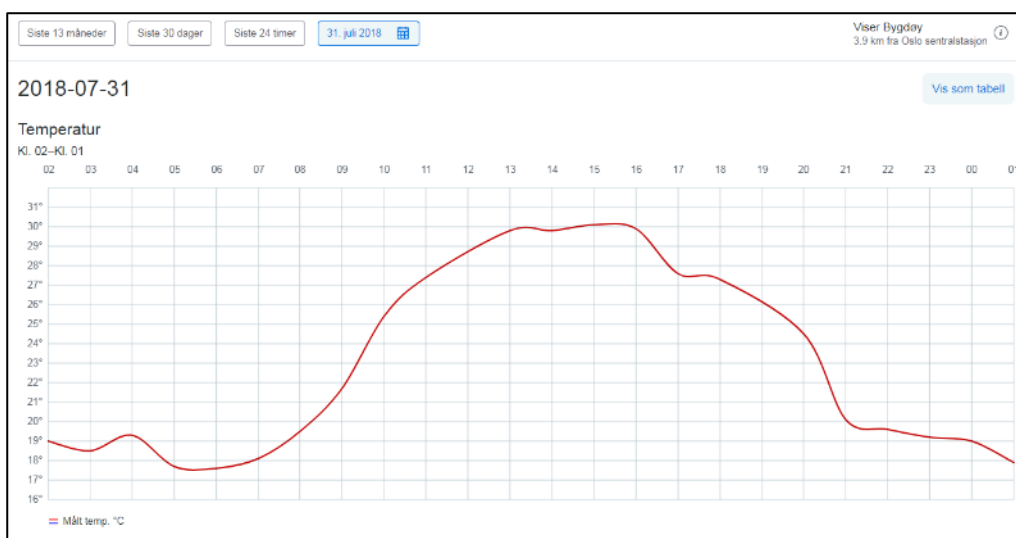
Figur 31: Det var varmt den dagen sveisingen ble utført. Kilde: Yr.no

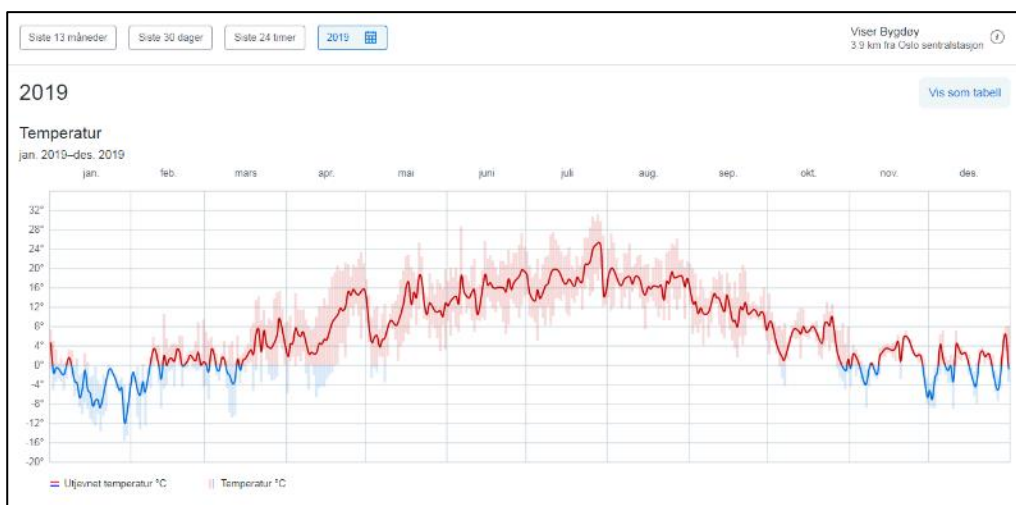
Figur 32: Temperatur i 2019. Temperaturene steg markant i slutten av april, og var da på det høyeste etter arbeidene i 2018. Kilde: Yr.no
