RAPPORT

Bane 2020/07

RAPPORT OM AVSPORING PÅ GROVANE STASJON, SETESDALSBANEN DEN 26.08.2019, TOG A1

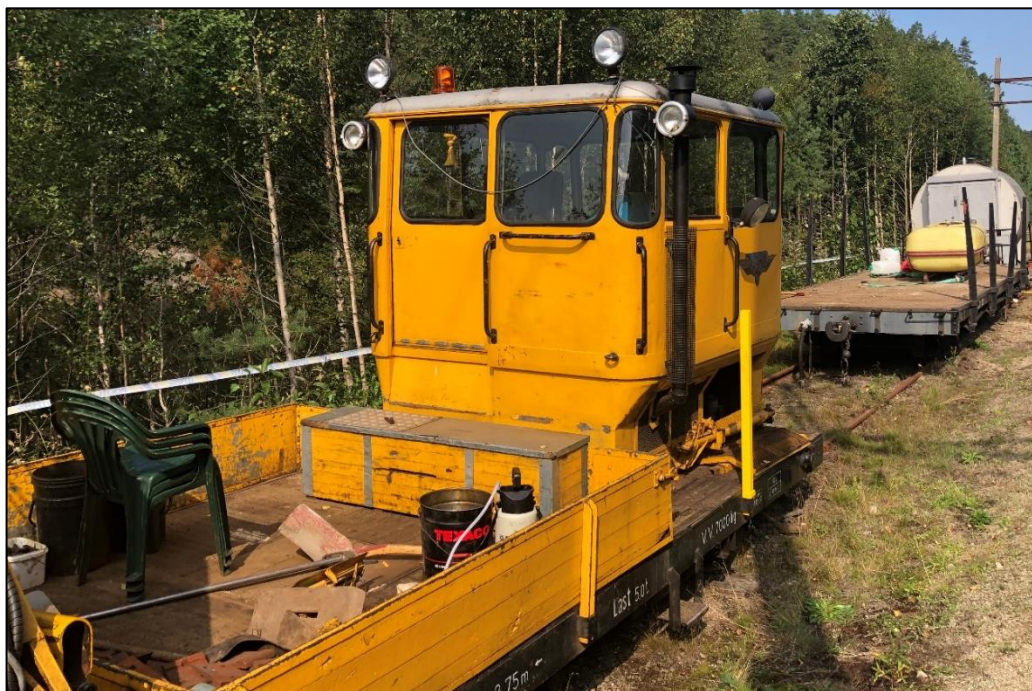
Figur 3: Avsporet arbeidstog på Grovane stasjon. Foto: SHT

Materiellet fikk mindre skader under avsporingen hvor blant annet trekkstangen til arbeidsmaskinen ble ødelagt.

Toget sporet ikke av på vei ned til Grovane stasjon, men stoppet i grusen inne på stasjon etter at sporet sluttet. Bakken etter sporet virket som et grusfang, og bremset toget til stopp ganske raskt.

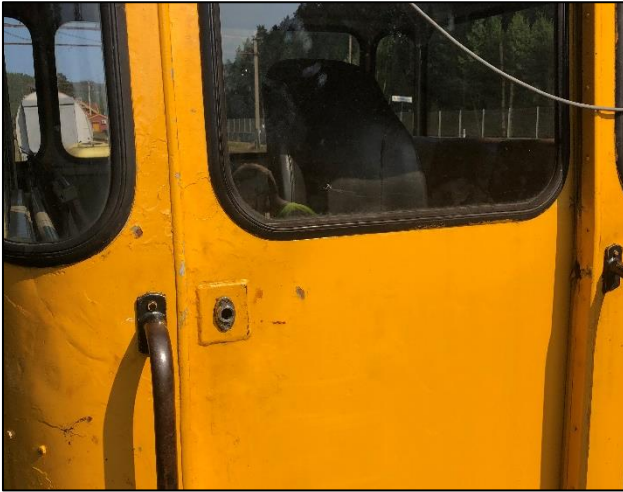
Det ble ikke funnet tekniske feil ved Robelen eller vognene som anses å ha innvirket på hendelsen, utover manglende fastmontert dørhåndtak på skyvedøren inn til førerhuset. Ved undersøkelsen av skyvedøren etter hendelsen virket denne å gå tregt. Det måtte brukes litt kraft for å få beveget den frem og tilbake.

Figur 7: Dør til førerrommet. Foto: SHT

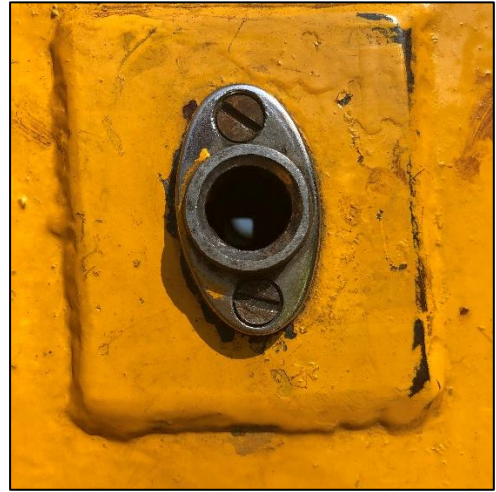
Figur 8: Manglende dørhåndtak. Foto: SHT

Skyvedøra til førerrommet manglet et fastmontert håndtak, og det ble i stedet benyttet en firkantnøkkel til å åpne. Firkantnøkkelen hang fast på knippet med sporvekselnøkler som hjelpemannen hadde hos seg. Dørhåndtaket hadde manglet en stund, men løsningen kan ha vært vurdert som praktisk. Det hindret uvedkommende å ta seg inn i materiellet, og fungerte godt i det daglige. Da Havarikommisjonen undersøkte toget etter hendelsen, virket skyvedøren å gå tregt. Det måtte brukes litt kraft for å få lukket den. Havarikommisjonen mener dette ubevisst kan ha virket som en sikkerhet for at døra ville holde seg åpen, og sikre adgang til førerrommet.

Havarikommisjonen mener at risikoen for å bli låst ute på grunn av manglende dørhåndtak ikke ble fanget opp av personalet da arbeidet ble planlagt. Å ha plassert

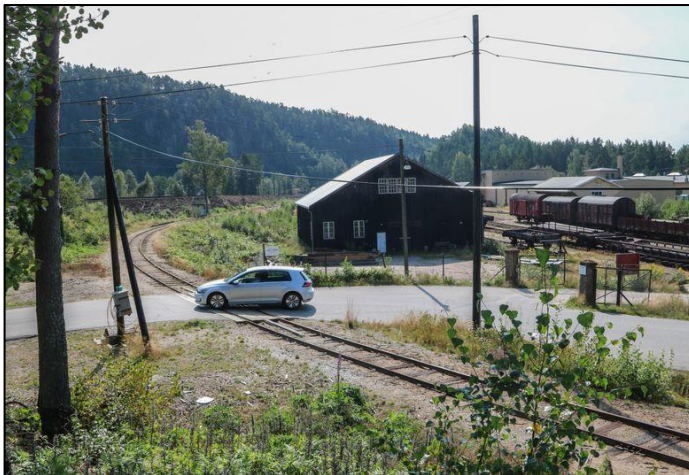
Toget passerte Grovane planovergang, rett ved Grovane stasjon. Denne planovergangen har ikke veisikringsanlegg, og eneste sikring er at tog gir signal «Tog kommer» for å varsle trafikanter. Dette toget var førerløst, og hadde unormalt høy hastighet ved overgangen.

Figur 9: Grovane planovergang. Foto: Erlend Olsbu

Grovane planovergang har ikke veisikringsanlegg. Eneste sikring er togene som gir signal «Tog kommer» for å varsle trafikantene, sammen med trafikantenes egen overvåkenhet ved at de ser og lytter etter tog. I dette tilfellet hadde toget unormalt høy hastighet, og det ble ikke gitt signal «Tog kommer». Havarikommisjonen mener dette økte muligheten for at trafikanter ved planovergangen ikke hadde registrert toget som kom før det var for sent. Toget holdt uvanlig høy hastighet ned mot Grovane, noe som kunne gjøre at trafikanter kunne feilberegne tiden man hadde for å krysse planovergangen.

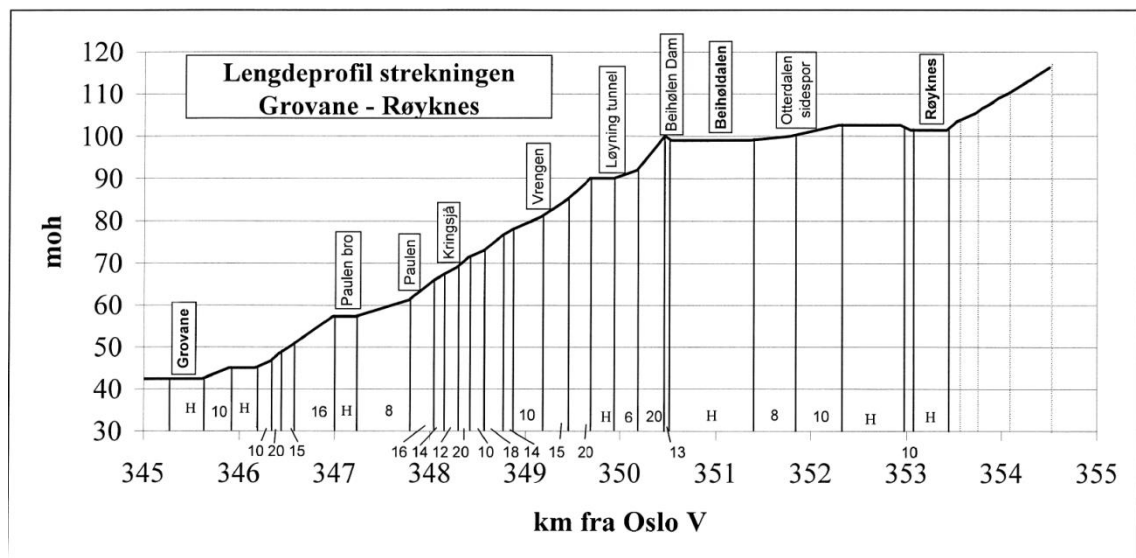
Det er fall på store deler av strekningen fra Beihølen Dam til Grovane stasjon. Fører mistet kontroll over arbeidstoget ved Vrengen, og toget stoppet på endestasjonen Grovane. På denne strekningen er det 8 kurver med radius på 100 meter eller mindre, og dette medfører kurvemotstand som reduserer hastigheten til løpsk materiell.

Figur 10: Lengdeprofil, små tall er stigning i promille: Kilde: Setesdalsbanen DHB
