# RAPPORT

Bane 2020/08

## RAPPORT OM AVSPORING PÅ BRYN STASJON, HOVEDBANEN 25. SEPTEMBER 2019

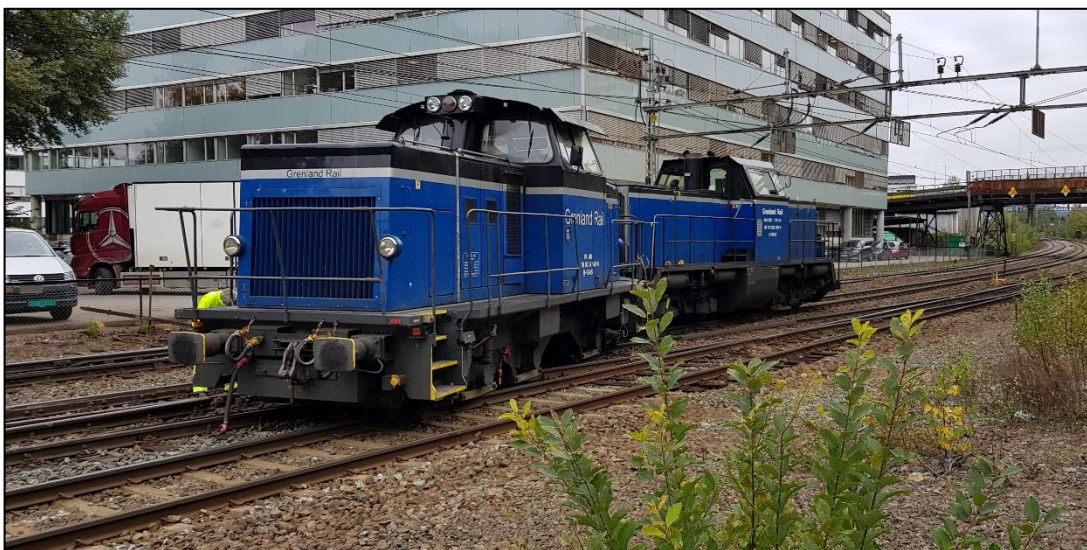
Bakre aksel gikk avsporet til toget kom til en sporvekselgruppe. I det den bakre akslingen traff sporvekselgruppen ledet dette det avsporede loket lenger ut til høyre i kjøreretningen. Toget kjørte ca. 300–350 meter fra det bakre lokomotivet sporet av med en eller to aksler, til det stanset med alle akslene avsporet.

Figur 2: Avsporet tog. Foto: Bane NOR SF

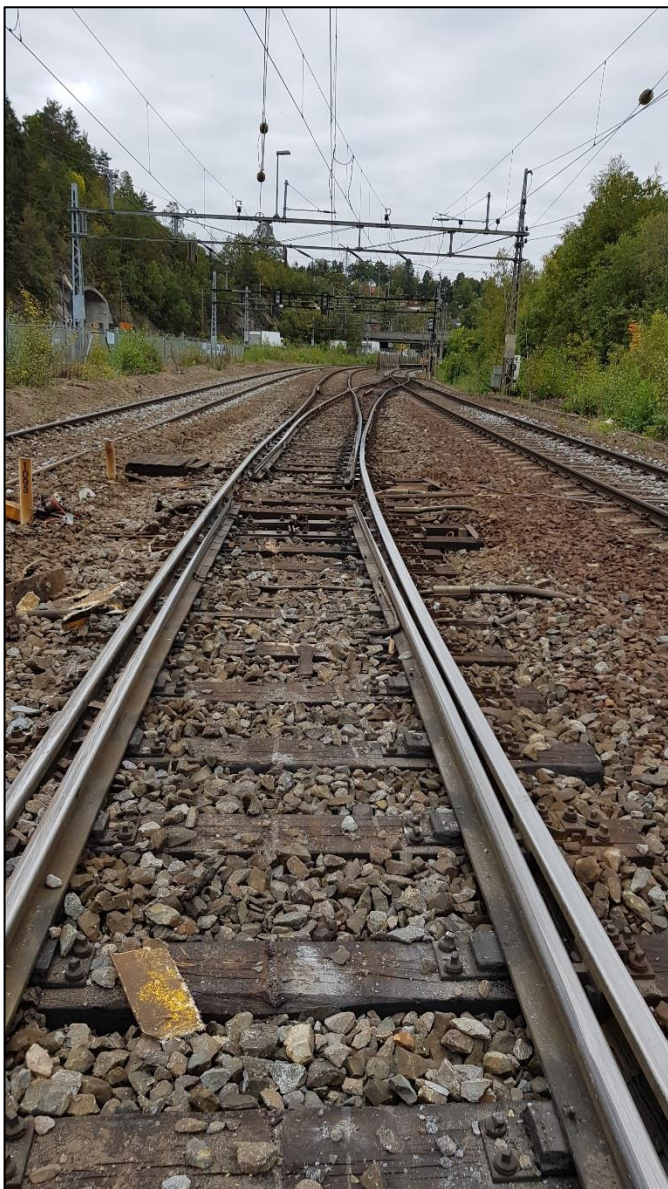
Det oppstod skader på sviller, skinner, tre sporveksler og to drivmaskiner. I følge Bane NOR SF var det skader for ca. 2,5 mill. kr.

Figur 3: Skader på infrastruktur. Foto: Bane NOR SF

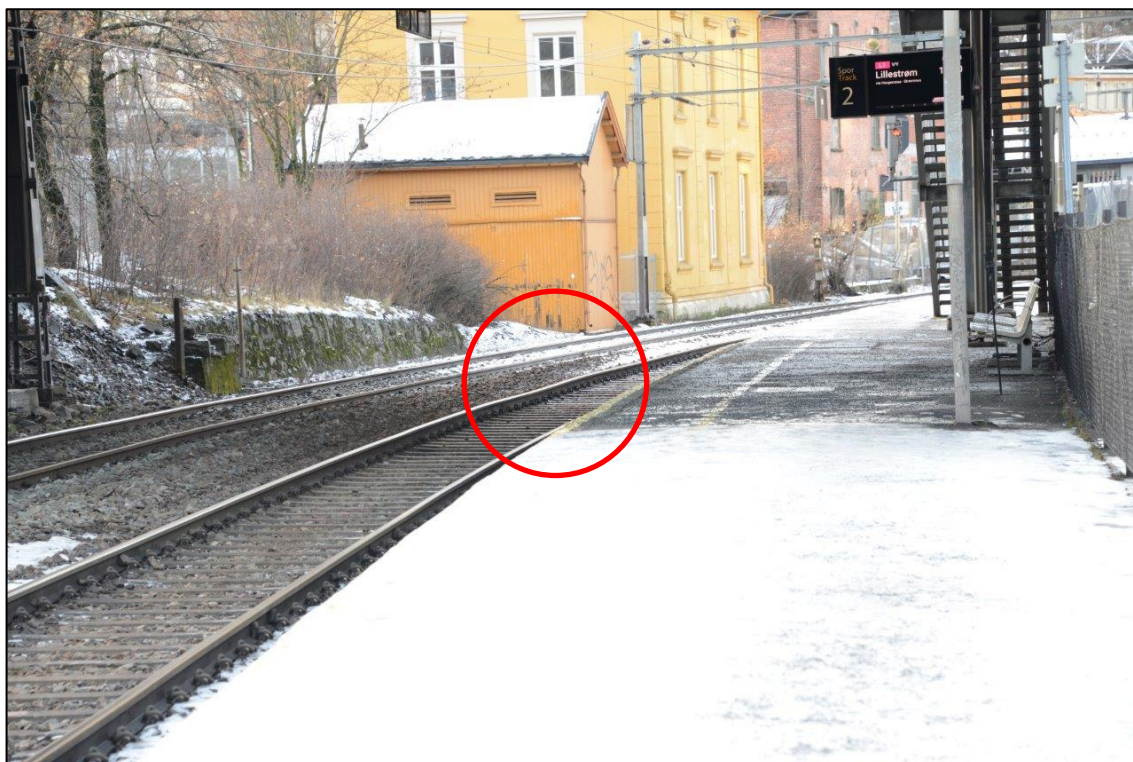
Havarikommisjonen var på befaring på stedet 5. desember 2019. Det ble da observert en setning i sporet ved km 3,98. Denne sporfeilen vises også i siste målevognkjøring før avsporingen. Den ble utført av Bane NOR 15. august 2019 som en del av planlagt inspeksjon. Lokasjonen for sporfeilen vises i figur 8.

Figur 9: Setning i sporet ved km 3,98 Bryn stasjon. Foto: SHT

I tillegg til setningen i sporet observerte Havarikommisjonen slitasje på toppen av skinnhodet.

I området med sporfeil ble det også observert sprekker i svillene, og is på toppen av svillene kan tyde på at det var vaskesviller på stedet. Vaskesviller vil si at svillene mangler dekning på undersiden slik at de presses ned og det blir bevegelse i skinnene når tog passerer.

Ved befaring ble det observert is på toppen av svillene i et mønster som kan indikere at det er vaskesviller på stedet. Rett over jernbanen, på stedet for høydefeilen, går en veibro med høy trafikkintensitet. Salt og avrenning fra veien, ned på jernbanen, kan føre til skade på sviller, setninger og ustabil grunn, som igjen påvirker overbygningen. Bane NOR mener selv det er dårlig grunn på stedet.

Det var planlagt ballastpakking 19. mai 2019, men denne ble avlyst da entreprenøren mente massen var av for dårlig kvalitet. Området ble pakket etter avsporingen.

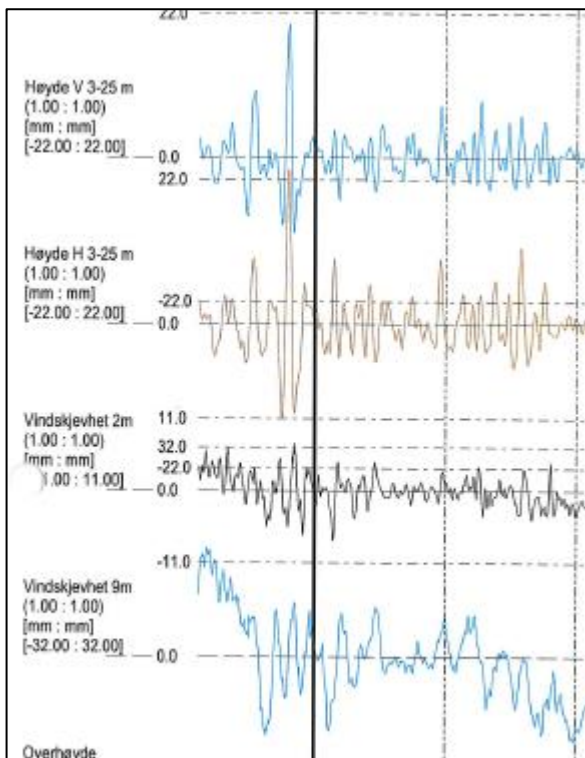
Den observerte sporfeilen i form av høydefeil er registrert etter målevognskjøring 15. august 2019. Målingen er vist i figur 10. Høydefeilen ble målt til 23,6 mm for høyre skinne. Målingen ble utført i retning fra Oslo S mot Lillestrøm, samme retning som det avsporede toget kjørte. Høyre skinne blir da ytre skinnestreg i venstre kurven.

Figur 10: Målevognskjøring 15. august 2019 viser høydefeil ved km 3,98. Kilde: Bane NOR SF

Bane NOR sitt tekniske regelverk<sup>1</sup> angir krav til blant annet overhøyde. Høydefeilen på stedet er over tiltaksgrensen, men under umiddelbar grense. Ved feil over tiltaksgrense skal disse utbedres innen neste målevognskjøring som normalt gjøres hver vår og høst.

Tidligere målevognskjøringer viser at sporfeilen har fått utvikle seg over tid.

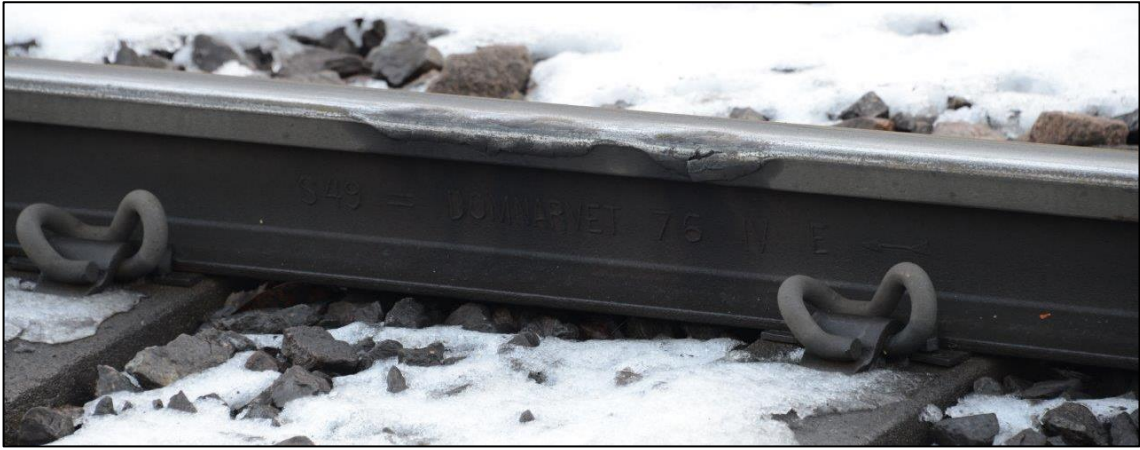
Ved befaringen ble det observert slitasje på høyre skinnestreng. Alle lokaltog stopper på Bryn stasjon, slik at skinnegangen i ytterkurve vil slites ekstra i det togene akselererer. I tillegg til at stasjonen ligger i kurve er det stigning på stedet. I følge Bane NOR nærmet skinnene seg slutten av levetiden og de ble derfor skiftet i mars 2020.

Figur 11: Slitasje på skinneprofil. Foto: SHT

Slitasje på skinneprofilet kan endre vinkelen på skinnehodet slik at marginene mot avsporing blir mindre. I tillegg kan slitasjen føre til at det gir støtte til hjulflensen slik at den klatrer lettere.
