RAPPORT

Bane 2021/01

RAPPORT OM SAMMENSTØT MELLOM TOG 64 OG PERSONBIL PÅ PLANOVERGANG PÅ VIKERSUND STASJON 28. JANUAR 2020

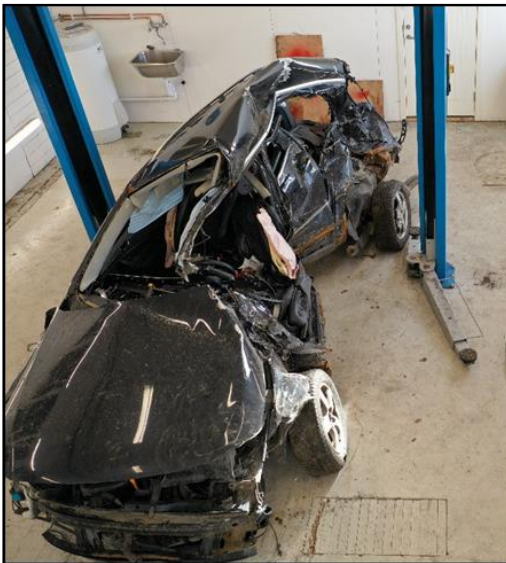
Det involverte kjøretøyet ble undersøkt av Statens vegvesen. Det ble ikke avdekket forhold ved kjøretøyet som anses å ha innvirket på hendelsen.

Figur 11: Det involverte kjøretøyet. Foto: Statens vegvesen

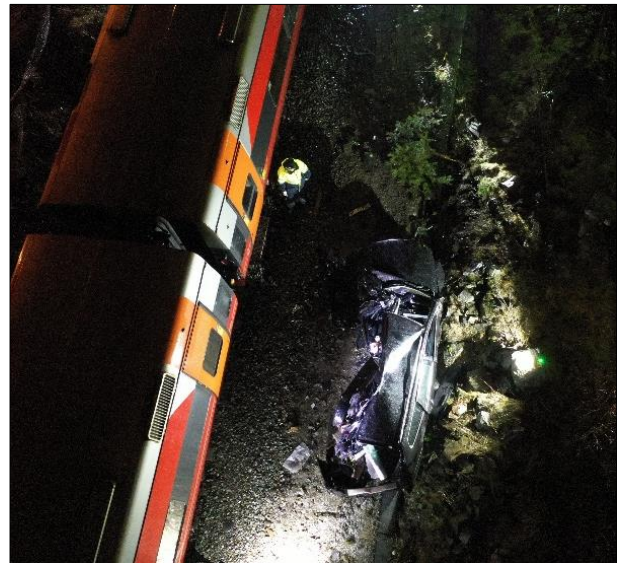
Figur 12: Bilens posisjon ved toget etter ulykken. Foto: Statens vegvesen

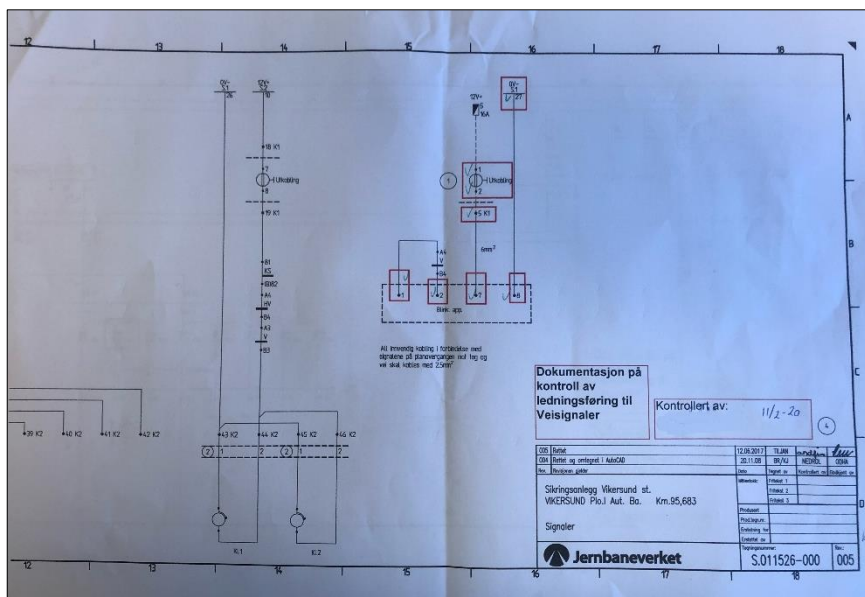
På bestilling fra Bane NOR ble det utført en kontroll av ledningsføring til veisignaler (løse ledninger/tråder) på Vikersund planovergang 1 11. februar 2020. Formålet var å verifisere at det ikke var noen dårlige forbindelser som kunne gi tilfeldige feil. Kontrollen ble utført på bestemte punkter i anlegget, blant annet i betjeningsskapet (figur 18) og dokumentert på anleggets tegninger (figur 19). Det ble ikke funnet avvik i denne kontrollen.

Figur 19: Dokumentasjon på kontroll av ledningsføring til veisignaler. Foto: Spordrift AS

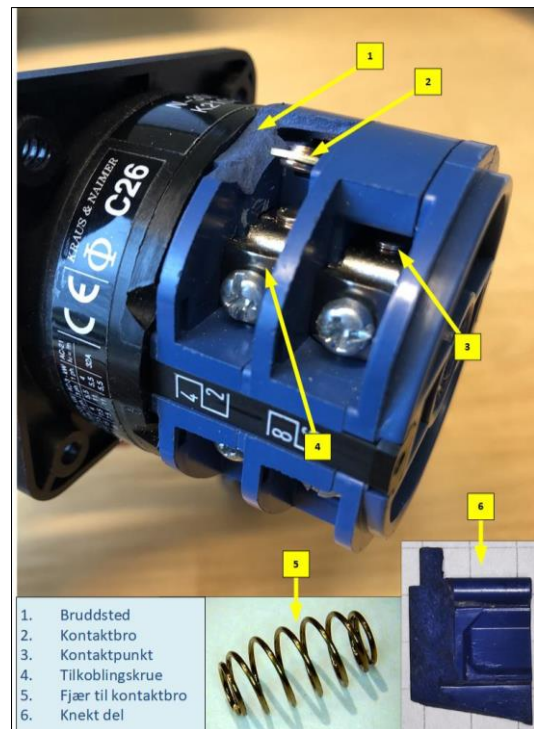
Figur 22: Bryter med knekte deler. Foto: SHK

Etter at bryteren var demontert oppdaget Bane NOR at koblingspunktet hadde en skade. En bit av bryterkroppen i plast og en fjær til kontaktbroen manglet (figur 22).

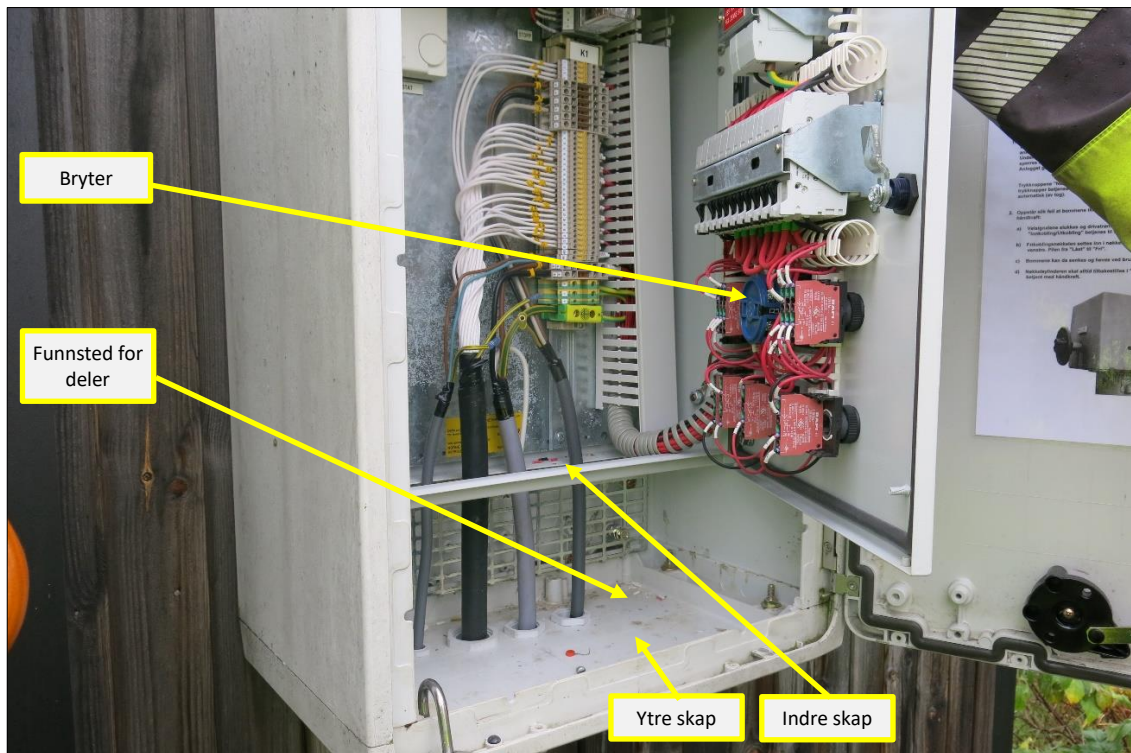
Personell fra Spordrift returnerte til betjeningsskapet og fant delene i bunnen av skapet (figur 23).

Figur 23: Funnsted for delene som manglet. Foto: SHK

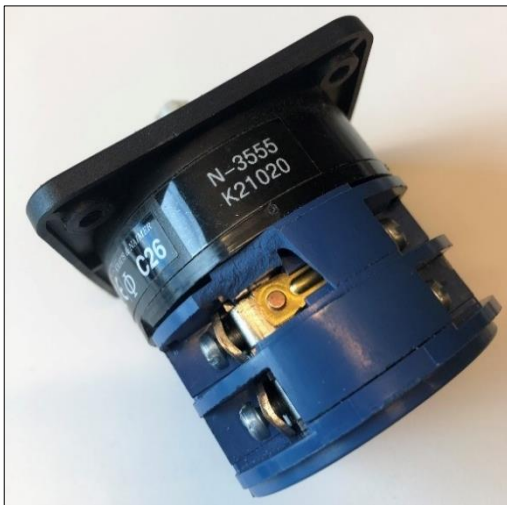
Havarikommisjonen monterte den defekte bryteren i en testtrigg, og verifiserte funksjonsfeil i koblingspunkt 2. Det ble ikke avdekket andre feil ved disse testene, utover skaden med den knekte plastbiten og fjæren ved koblingspunkt 2. Havarikommisjonen fant ingen tegn til kortslutning i kontaktpunktet, kun skader/riper på kontaktpunkt og på venstre side i plasten til bryterkroppen (se figur 29).

Figur 26: Skade ved koblingspunkt 2. Foto: SHK

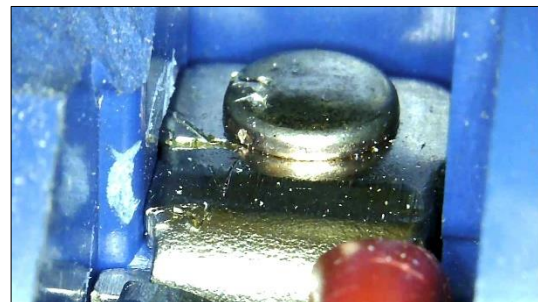
Figur 29: Merker i kontaktpunkt og bryterkropp. Foto: SHK

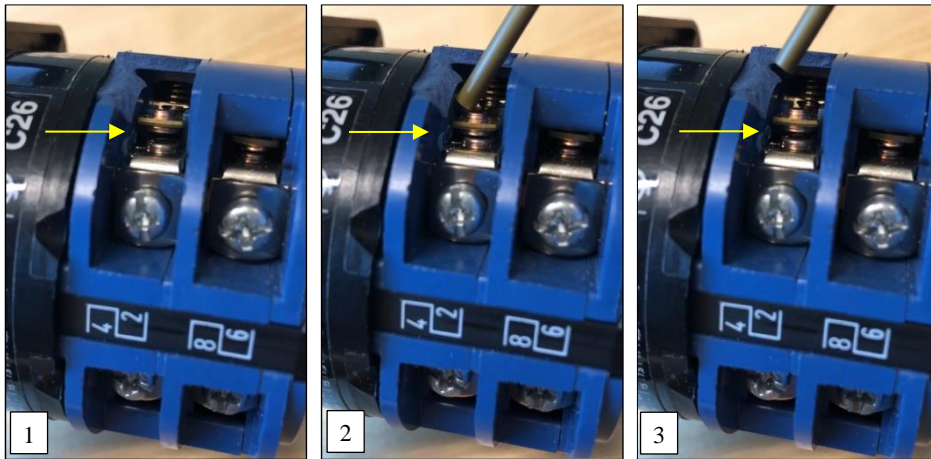
Ved undersøkelse hos SHK hadde ikke koblingspunktet kontakt med kontaktbro uten at man la fysisk press på kontaktbroen. Når dette presset ble fjernet, gled kontaktbroen ifra kontaktpunktet igjen (se foto i figur 30).

Figur 30: Bryter har ikke kontakt (1), ved fysisk press oppstår kontakt (2), men når dette fjernes glir kontaktflatene ifra igjen (3). Foto: SHK

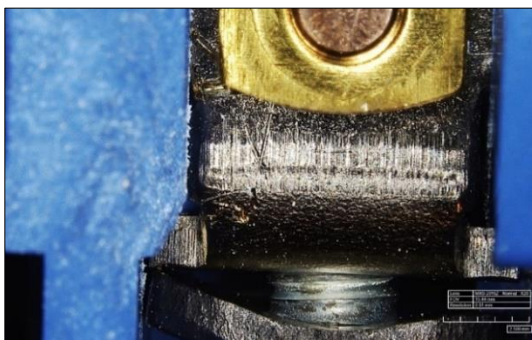
Figur 31: Metallplate med riper/kontaktmerker. Foto: FOLAT

Undersøkelsen av overflater i tilknytning til området der plastbiten har løsnet påviser kontaktskader i form av riper forenlig med en skrutrekker eller lignende. Det kan ikke utelukkes at ripene har en annen opprinnelse, f.eks. fra ledning ved montering.

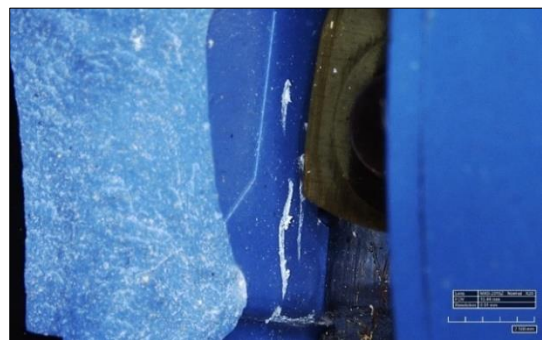
Skaden fremstår som en overbelastning initiert av et fremmedlegeme (f.eks. skrutrekker). Det er ikke avdekket holdepunkter for at skaden er gammel. Bruddflaten er slik vi bedømmer den ren med få sekundærskader og med lite kontaminering av sand og støv.

Figur 32: Kontaktmerker i plasten. Foto: FOLAT

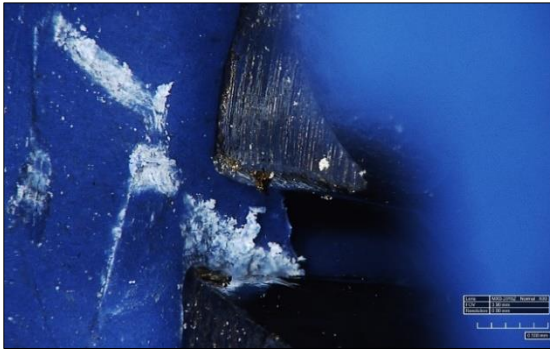
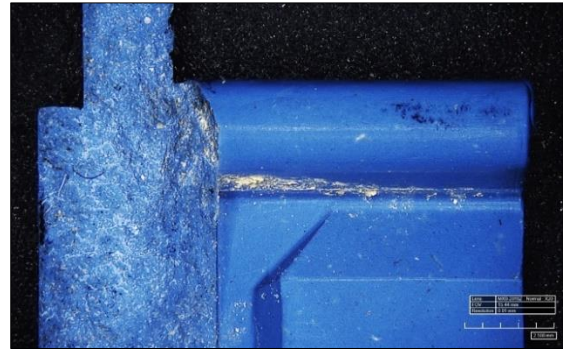
Figur 33: Kontaktmerker i plasten. Foto: FOLAT Figur 34: Bruddflate. Foto: FOLAT

Bruddflaten fremstår som plan uten tegn til sprekkestopppliner, og vi mener det er sannsynlig at plastbiten har falt av som følge av overbelastning.

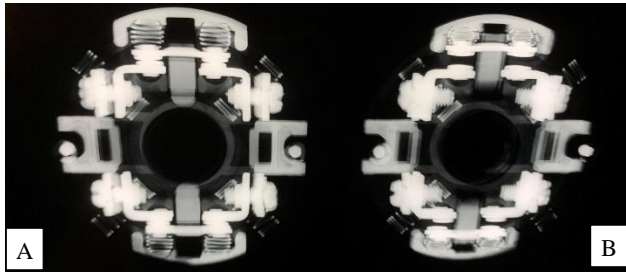
Variasjon i temperatur og/eller høy luftfuktighet kan medføre at vann kondenserer i bryteren slik at den blir våt. Dersom dette skjer gjentatte ganger over tid, kan man få korrosjon på metalldelene som gir sviktende kontakt. Det ble ikke observert tegn til innvendige skader, brudd eller korrosjon i bryteren.

Figur 36: Defekt bryter (A) sammenliknet med tilsvarende ny (B). Foto: FOLAT

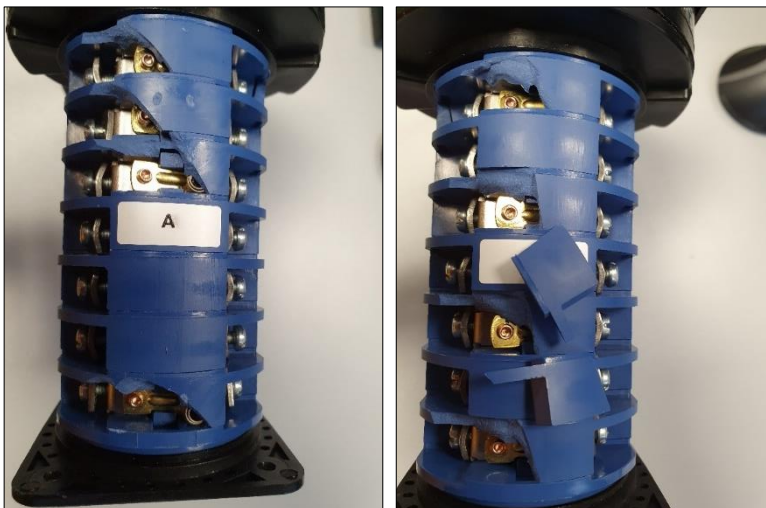
Produsenten av bryteren, [Kraus & Naimer](#), ble forespurt om de hadde erfart skader på denne typen bryter, noe de kunne avkrefte. Ut ifra fotodokumentasjon mener produsenten at en sannsynlig årsak til skaden er «*et resultat av et skrujern som har sklidd ut av skruen og truffet bryterkroppen, og dermed ødelagt bryterkroppen.*»

I en test på fabrikken i Østerrike forsøkte man å gjenskape situasjonen på en ny bryter. Figur 39 viser at man fikk tilsvarende skade ved bruke av skrujern ved koblingspunktet.

Figur 39: Fremprovosert tilsvarende skade med skrutrekker. Foto: Kraus & Naimer GmbH
