# RAPPORT BANE 2022/01

*Avsporing i krysset Parkveien/Welhavens gate i Oslo 22. januar 2021*

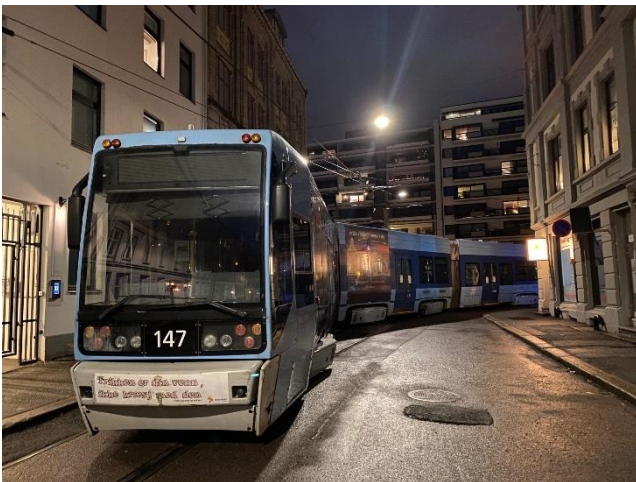
Figur 2: Situasjonen etter avsporingen.  
Foto: Sporveien Trikken AS

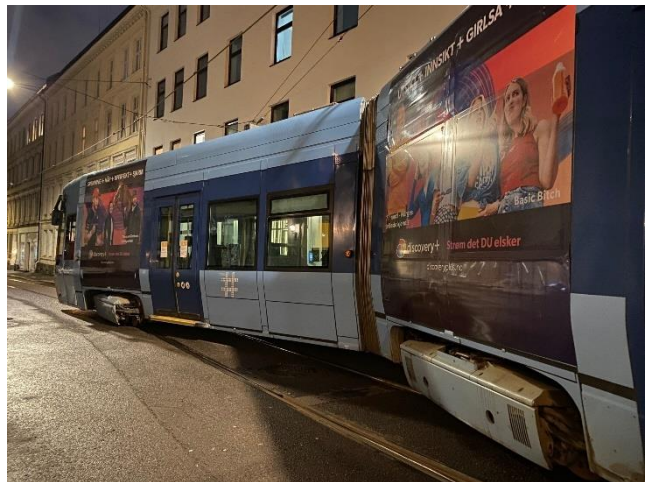
Figur 3: Situasjonen etter avsporingen.  
Foto: Sporveien Trikken AS

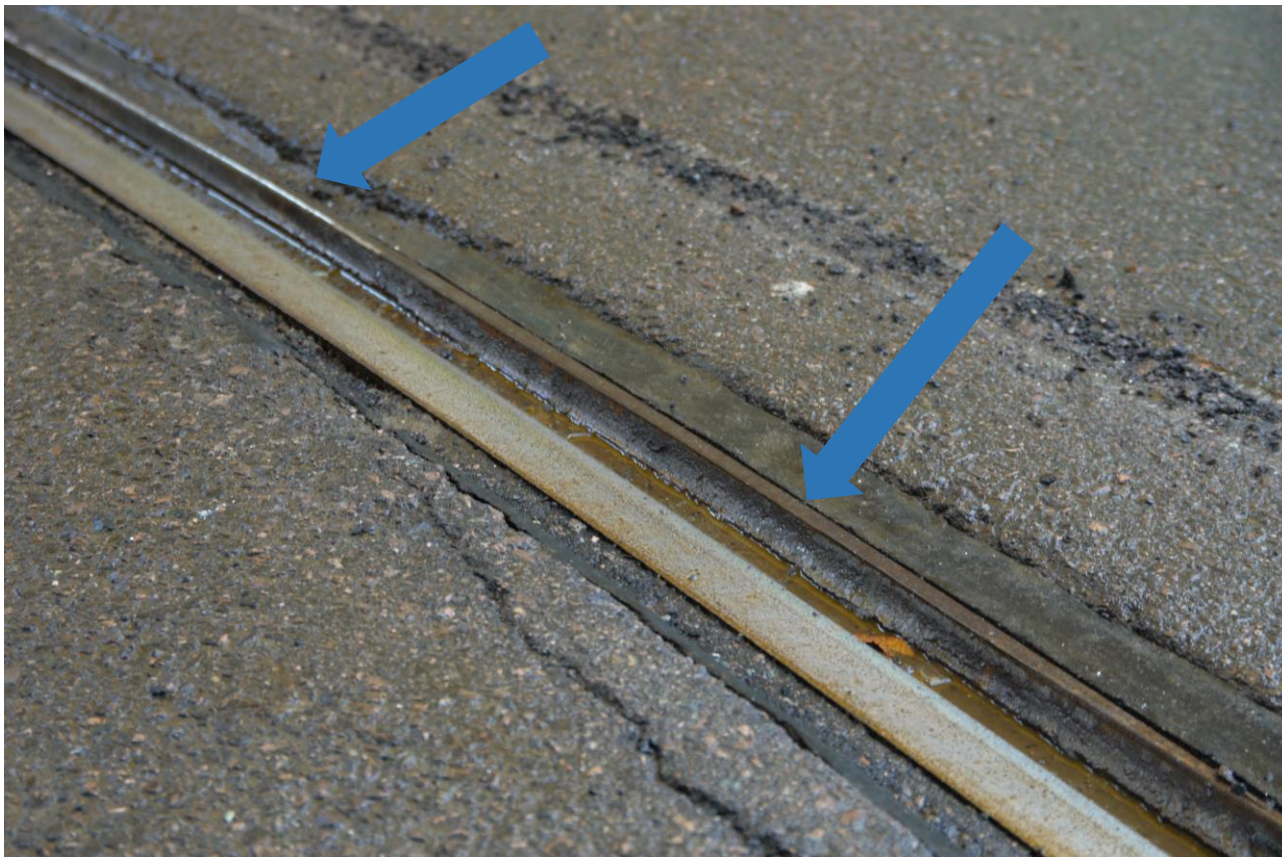
Avsporingen skjedde i en bygata i Oslo. Havarikommisjonen dokumenterte skader i asfalten der vognen hadde sporet av. I tillegg var det klatremerker i skinnegangen, men det var krevende å skille disse fra sporets slitasje.

Figur 4: Slitt innerrille og merke etter avsporet flens. Foto: SHK

Ved Havarikommisjonens befaringsavsporingen senere samme dag som avsporingen inntraff, ble det gjennomført påleggssveising og sliping av sporet før det ble gjenåpnet for trafikk.

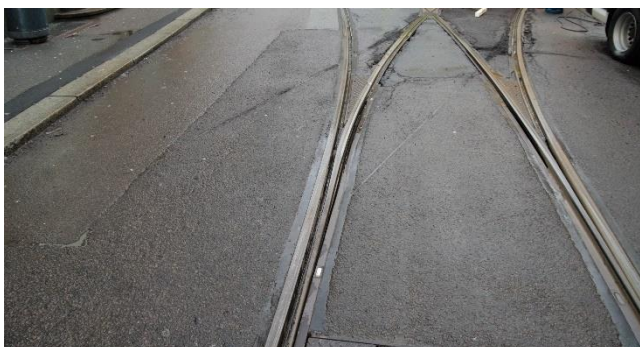
Figur 5: Merker i asfalten etter avsporingen.  
Foto: SHK

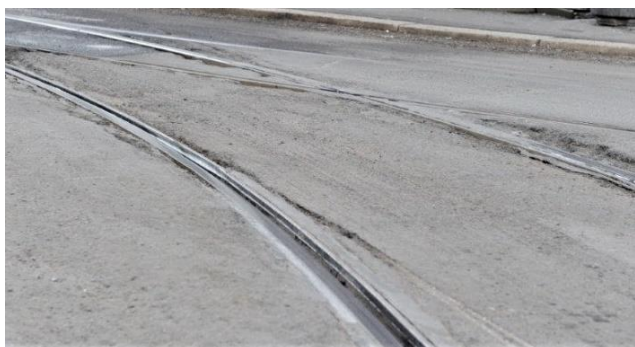
Figur 6: Sporets tilstand 29. januar 2021. Foto: SHK

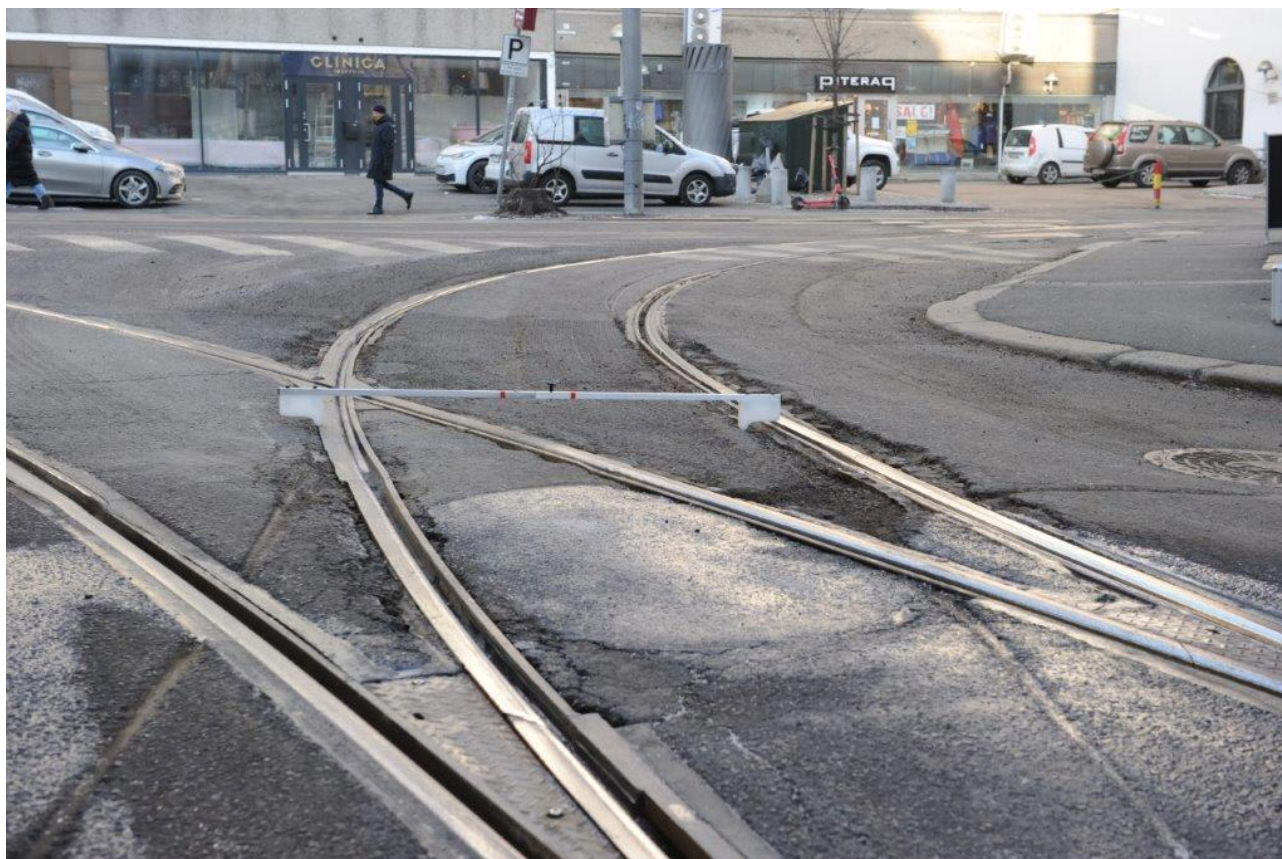
Havarikommisjonens visuelle undersøkelse av sporet viste et generelt slitt sporparti i skinnegang og asfalt. Det ble observert avslitt spon og varierende grad av ujevn, men synlig slitasje.

Figur 18: Inntrykk av spor og asfalt. Foto: SHK

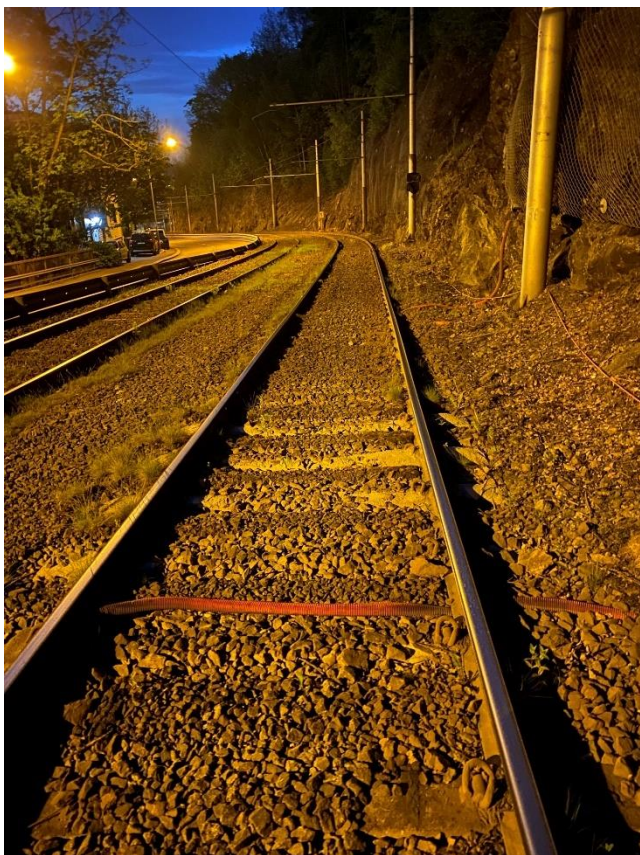
Figur 21: Sporets tilstand 1. juni 2021. Parti med «vaskesviller» hvor ballasten er av dårlig kvalitet. Foto: SHK

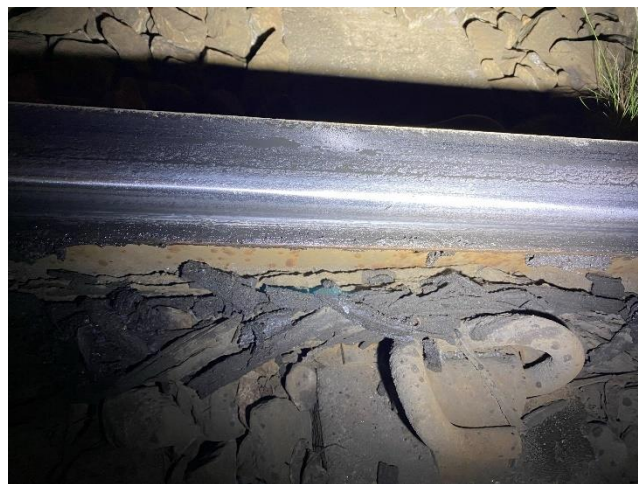
Figur 22: Slitt skinnehode i innerkurve – dette medfører økning av sporvidden. Foto: SHK

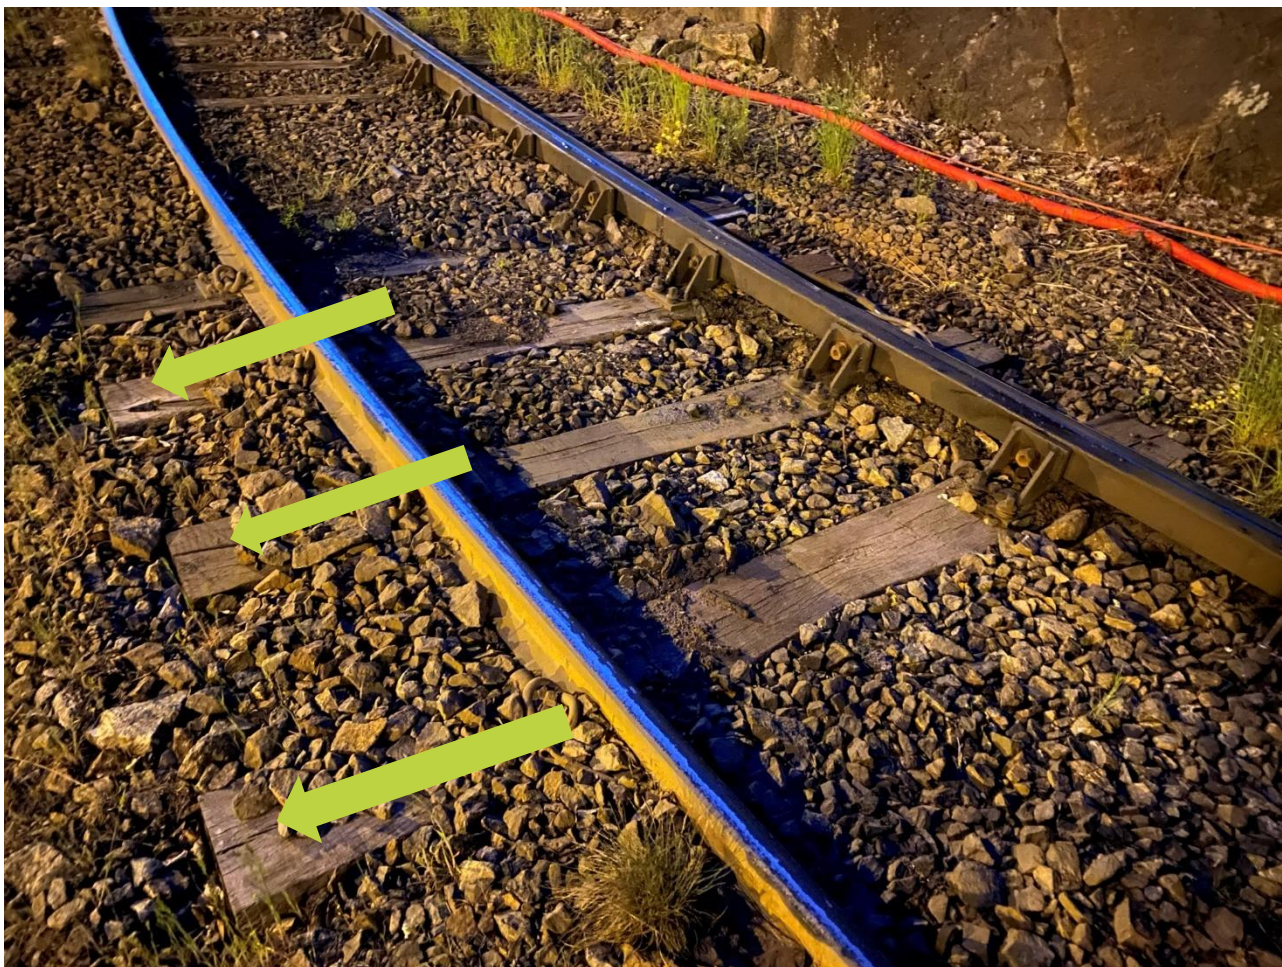
Figur 23: Fra kurven Oslo gate – Kongsveien sett mot Ekebergparken. Sporet har flyttet seg i ballasten.  
Foto: SHK
