RAPPORT BANE 2022/02

***Sammenstøt mellom skinne-/veimaskin
og Robel 25 ved Øvre Vang planovergang
9. februar 2021***

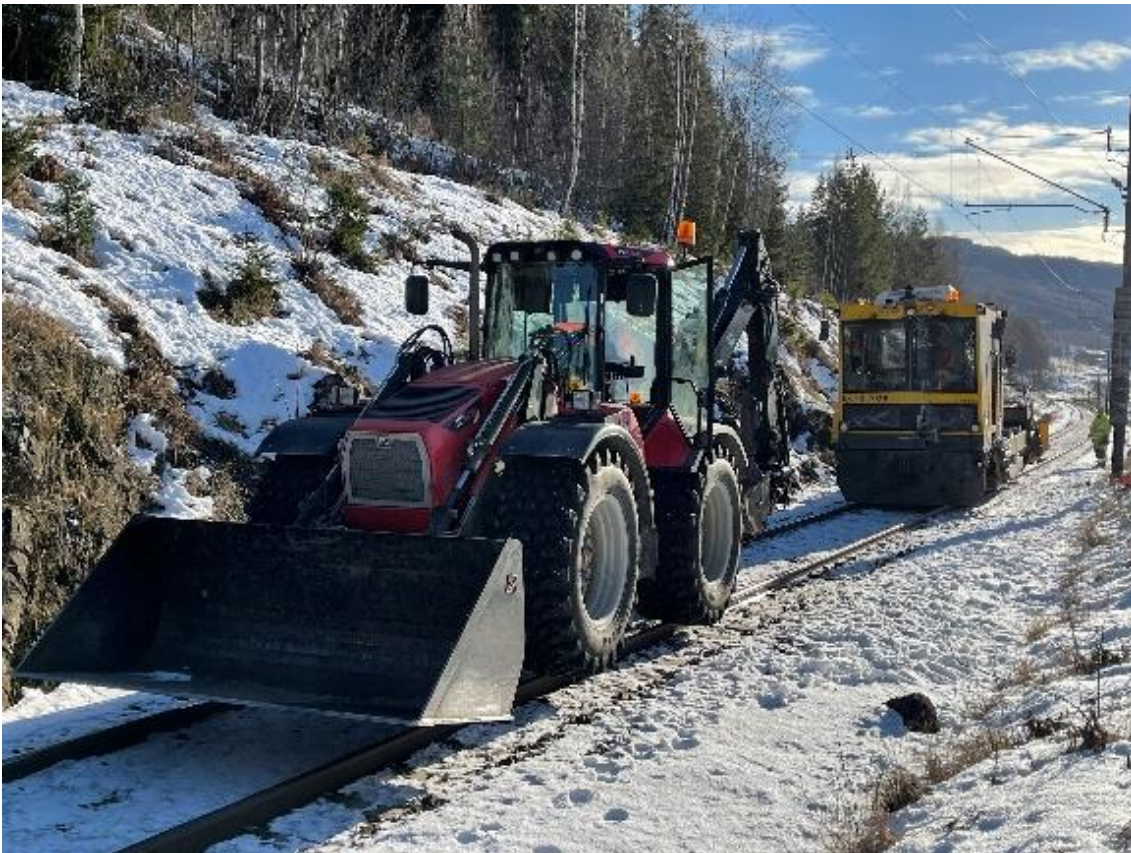
Figur 2: Situasjon etter sammenstøtet. Foto: Bane NOR SF

Robel 25 99 76 9285 050-3 sporet av med én aksel og det oppsto skader i førerhuset. Robelen sporet av med én aksel. Det oppsto ingen større deformeringer.

På Huddig 1260C oppsto det skader i graveutrustningen og på deler av skinneaggregatet.

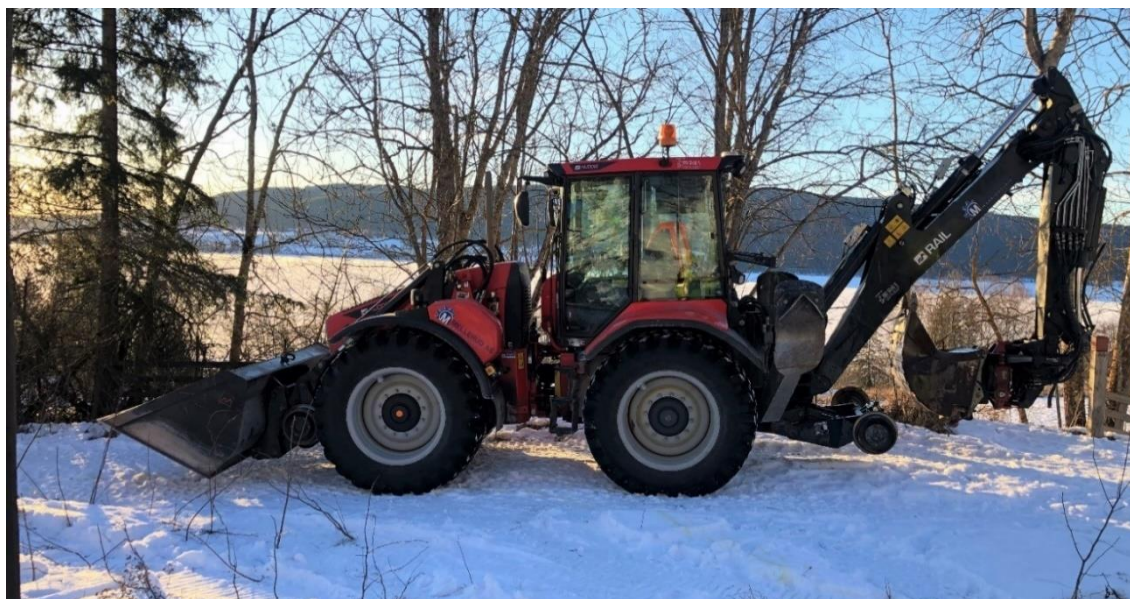
Figur 3: Huddig 1260C. Foto: SHK

Gravelasteren er påmontert Huddig 1260C skinnekjøringsutstyr. Dette utstyret er frittrullende, og fremdrift og brems foregår gjennom maskinens gummi hjul. For å sikre kontakt med skinnegangen er maskinen utstyrt med et styringssystem som kontinuerlig overvåker og justerer hjulenes trykk, eller avlastning, mot skinnegangen. Systemet bidrar også til å begrense utslag på redskap slik at dette ikke skal komme i konflikt med frittromsprofilen på et eventuelt nabospor eller med kontaktledning.

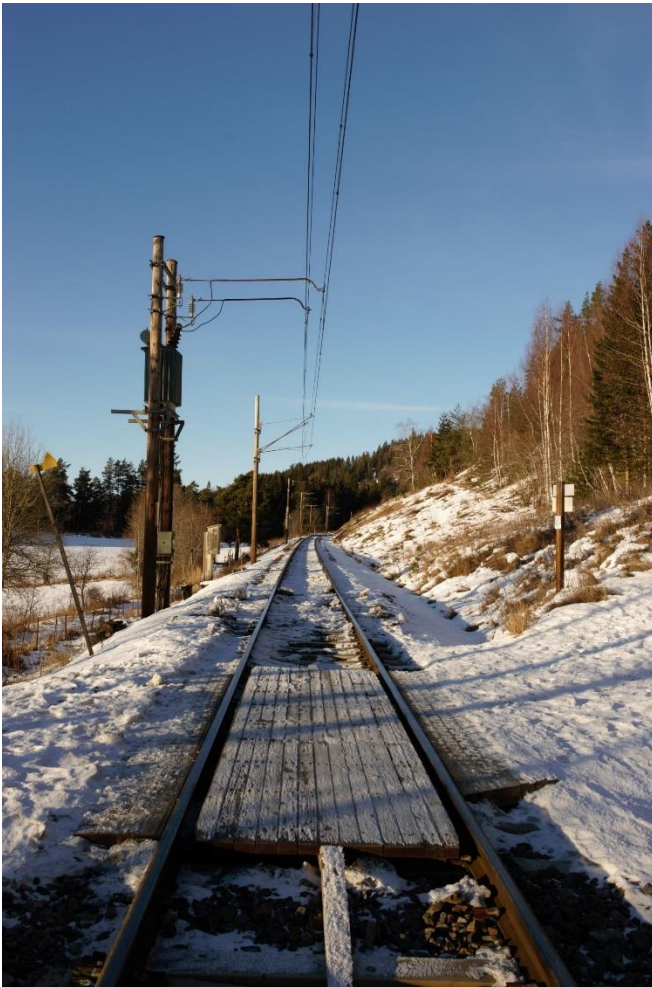
Figur 6: Sikt fra Øvre Vang planovergang til kurve i retning Grindvoll. Foto: SHK

Sammenstøtet skjedde på en relativt rett strekning. Siktlinjen fra Robelens plassering til utgangen av kurven, hvor den ble synlig for operatør av skinne-/veimaskinen, er målt av Havarikommisjonen til om lag 320 meter.
