Avgitt juli 2022

RAPPORT BANE 2022/05

Sammenstøt mellom to trikker ved Storo 3. juli 2021

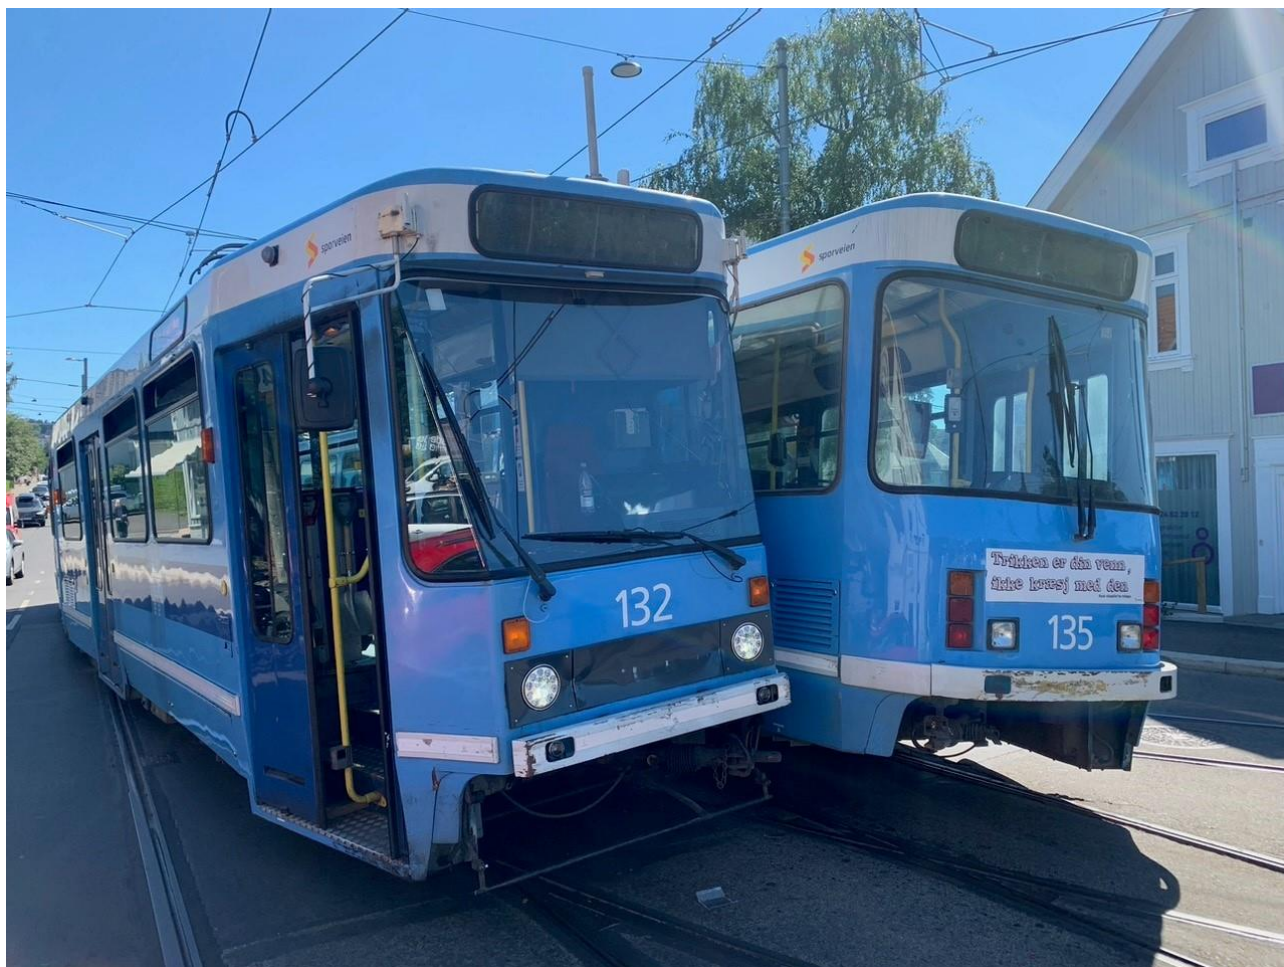
Figur 1: Sporvogn 132 og 135 ved Storkrysset etter sammenstøt. Foto: SHK

Dette førte til at sporvekselens posisjon ikke ble kontrollert som forutsatt, og idet trikken passerte sporvekselen svingte den mot venstre. Trikk 135 kom på samme tid kjørende i motsatt retning og ble dermed truffet i siden på i bakre halvdel og sporet av.

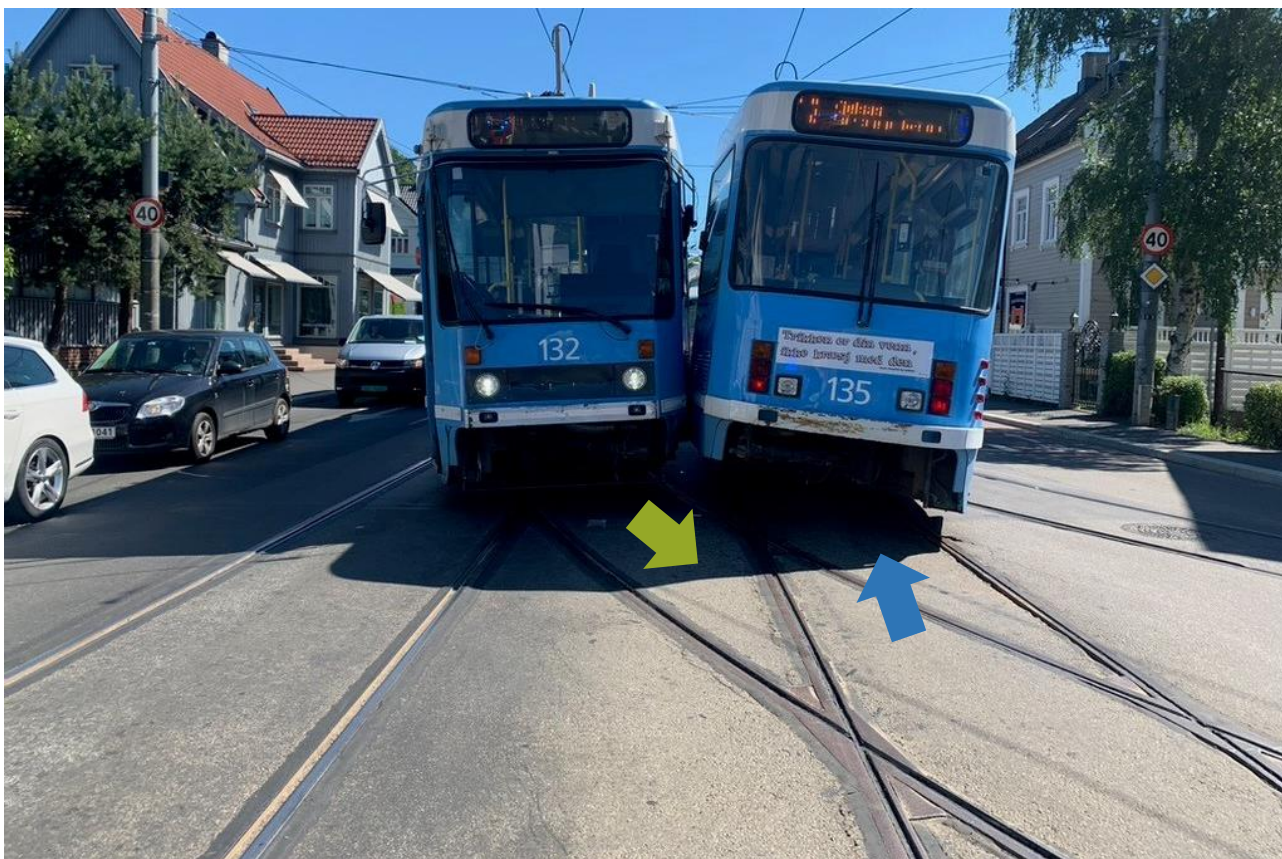
Figur 3: Sporvogn 132 og 135 etter sammenstøt ved Storo, pilene angir fartsretningen. Foto: SHK

Vogn 132 fikk skader i karosseriet.

Vogn 135 fikk skader i karosseriet og boggi måtte skiftes etter ulykken.

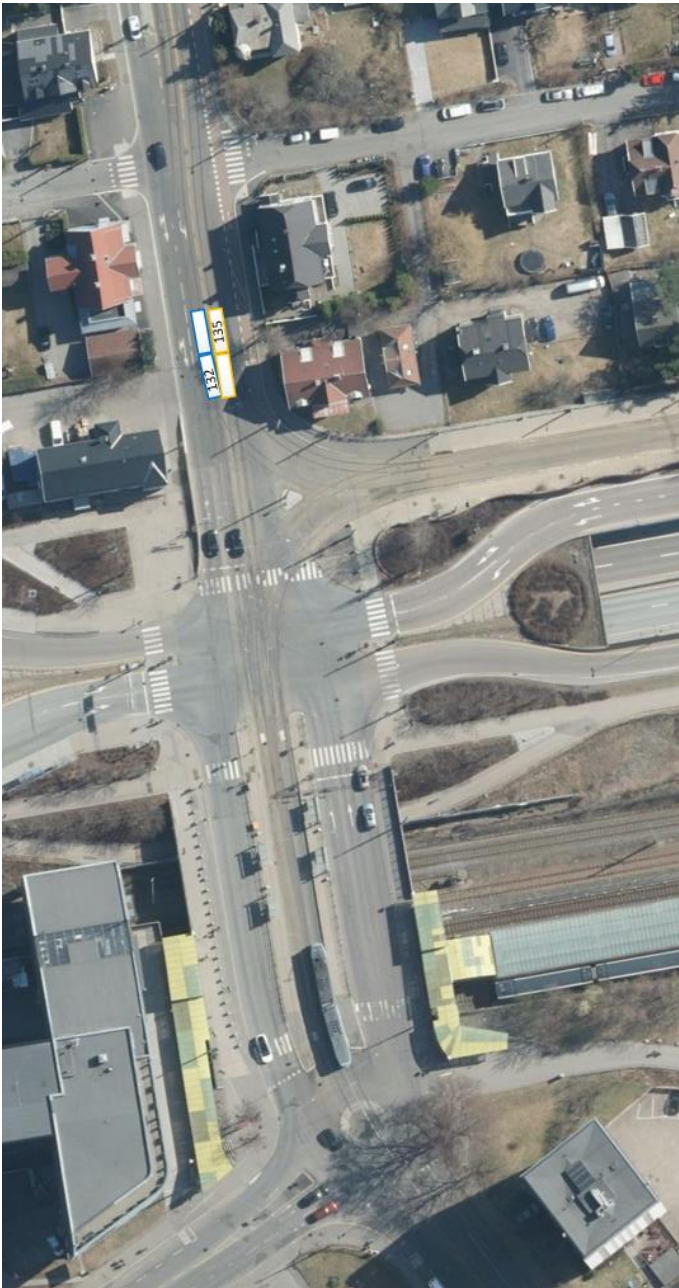
Figur 4: Detaljkart med trikkenes posisjon etter sammenstøt.
Kart: © Kartverket, illustrasjon SHK

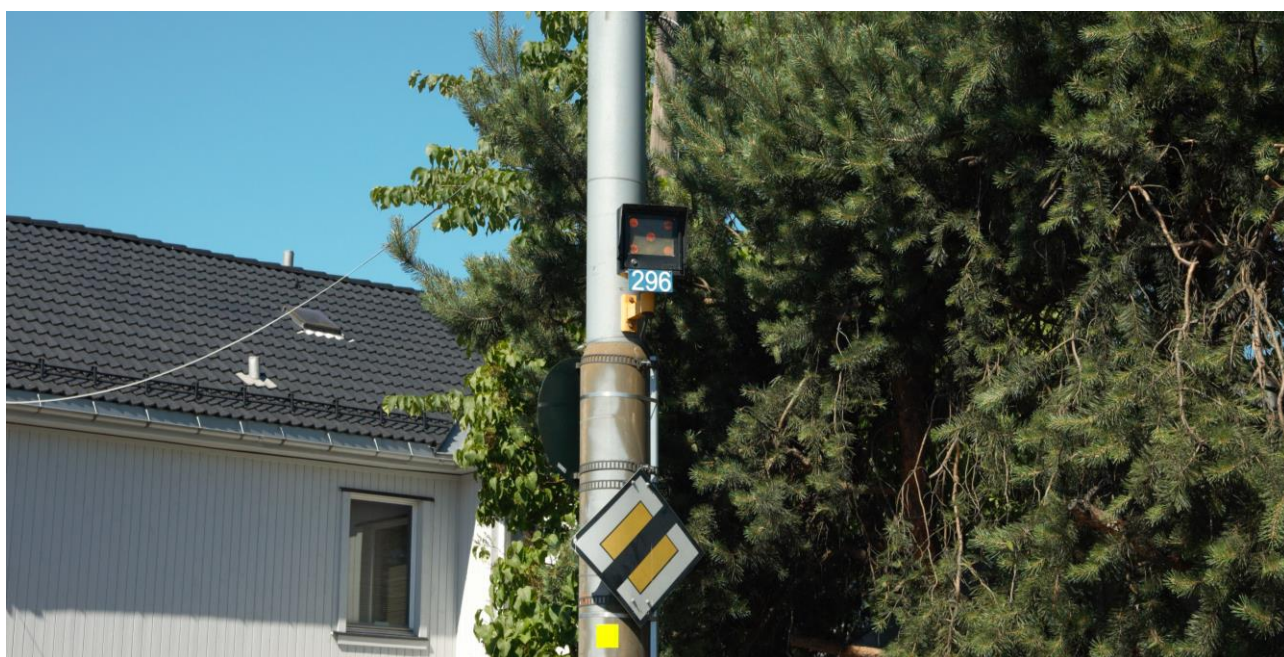
Ved kjøring fra Kjelsås mot Storokrysset overså føreren kubens signalbilde og deretter også sporvekselens posisjon. Fører har forklart at kubens signalbilde var vanskelig å observere på grunn av sol. Han hadde mye av sin oppmerksomhet rettet mot biltrafikken i området. På grunn av tidligere erfaring med at biler kjører forbi trikken for å posisjonere seg i vegbanen hadde vognfører delt oppmerksomhet mellom fremføring av trikken og biltrafikken bak seg.

Figur 5: Sporvekselsignal med kube. Signaltube viser at sporveksel er låst i stilling og ligger i kontroll.
Foto: SHK

Sporvekselsignal med kube viser først sporvekselens posisjon med tre prikker diagonalt. Retningen på de diagonale prikkene viser om den ligger til høyre eller venstre (oversikt over signalbilder er vist i figur 7). Etter kort tid går kuben over til å vise fem prikker, som viser at sporvekselen ligger i lås. Da vil man ikke lenger se i hvilken retning sporvekselen ligger.

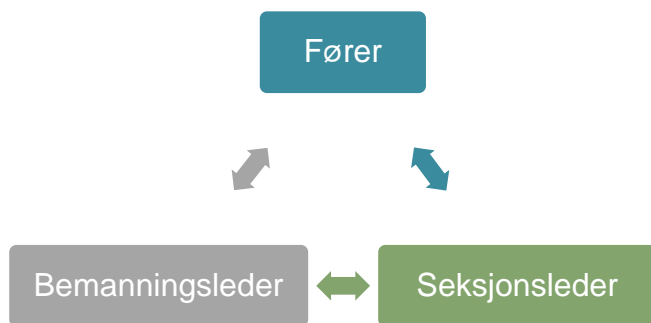
Figur 8: Kommunikasjon mellom fører, bemanningsleder og seksjonsleder. Illustrasjon: SHK

Siden sammenstøtet med bil 30. juni ikke var brudd på Sporveien Trikken sitt driftsreglement ble det ikke utført en sikkerhetssamtale. Havarikommisjonen mener Sporveien Trikken bør vurdere å etablere en prosess for hvordan man skal følge opp førere som har vært involvert i hendelser eller ulykker, også i de tilfeller der det ikke er brudd på driftsreglementet. Oppfølgingen bør være slik at seksjonsleder har flere hjelpemidler for å fange opp førere som er mer berørt enn de er klar over selv.
