Avgitt september 2022

# RAPPORT BANE 2022/06

***Alvorlig jernbanehendelse ved  
Rosenholm holdeplass på Østfoldbanen  
14. april 2021***

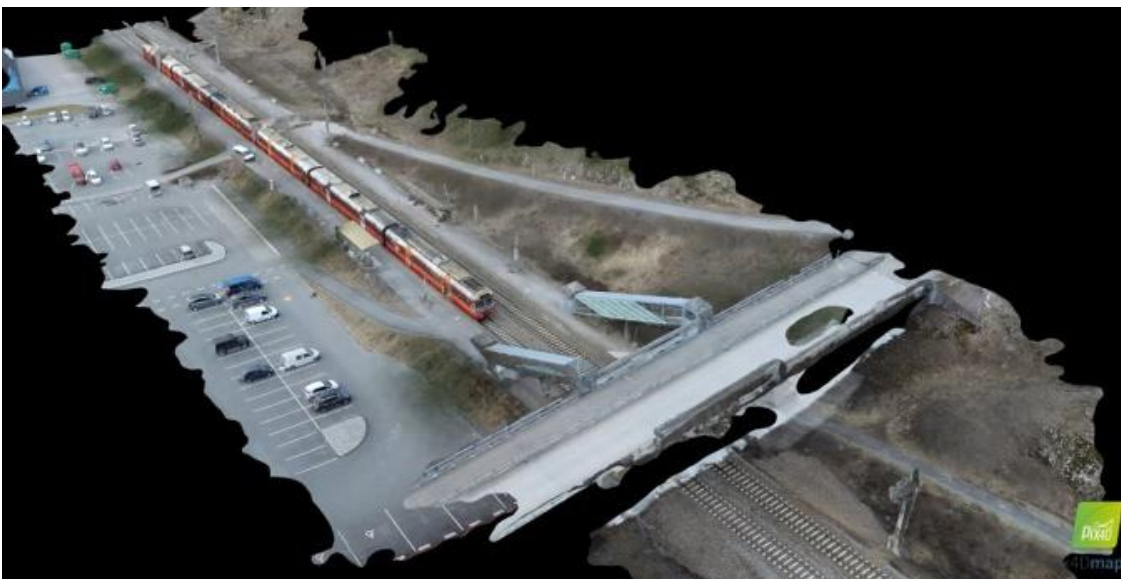
Figur 1: Togets posisjon på Rosenholm holdeplass etter hendelsen. Dronefoto: SHK

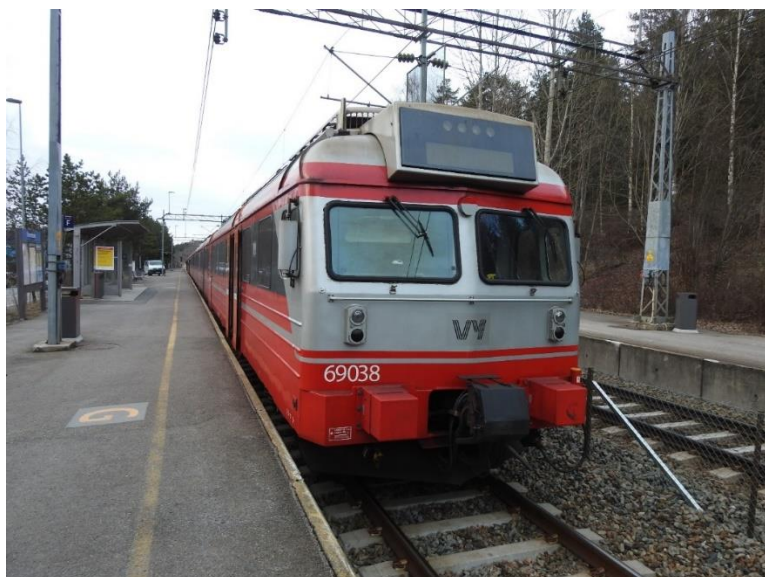
Figur 2: Fremre sett ved Rosenholm holdeplass. Foto: SHK

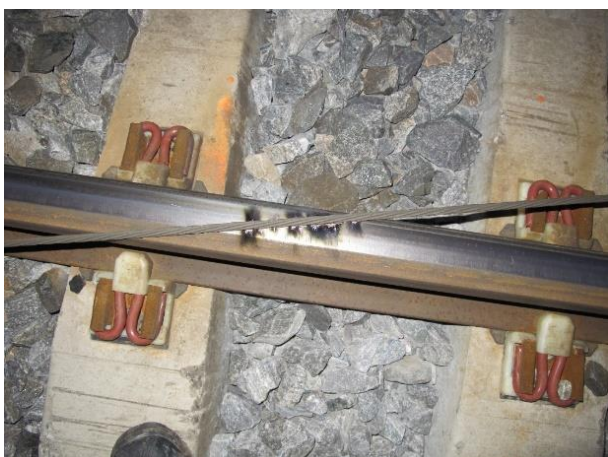
Et stykke foran toget, i retning Kolbotn, fra km 11,856 til 11,952, var bærelina revet ned og hadde kortsluttet med venstre skinnestreng og sveiset seg fast flere steder (figur 3 og figur 4). I forbindelse med dette hadde det blitt antent en gressbrann på høyre side av sporet. Det hadde brent i et område fra ballast og oppover gresskråningen i en svakt vifteformet fasong, og bredt seg hovedsakelig mot venstre avgrenset av et område med stein (figur 10). Kontakttråden hang fortsatt oppe, men bærelina var røket. Bærelina hadde sveiset seg fast i venstre skinnstreng på 4–5 punkter nær km 11,923.

Figur 3: Bærelina hadde sveiset seg fast i skinnen.  
Foto: SHK

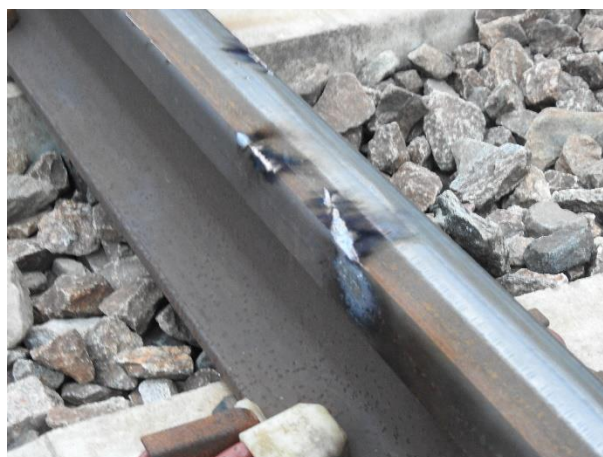
Figur 4: Merker etter bærelina mot skinne. Foto: SHK

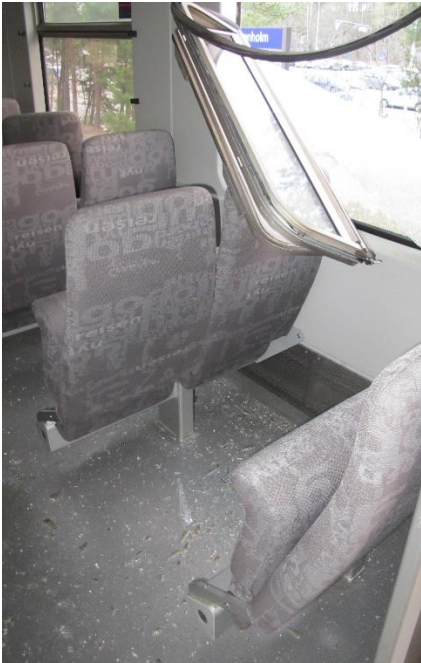
Tog 2745 gikk som et dobbeltsett med type 69 der 69-38 gikk fremst og 69-82 bak. Deler av kontaktledningsanlegget slo inn i togsiden til bakre sett og knuste flere vinduer. Togsettet fikk flere riper og bulker og det ble funnet to små svimerker og et hull som følge av kortslutningen mellom kontaktledningen og toget. Se ytterligere skadebeskrivelse i kap. 2.7.4.

Figur 7: Vindu er slått inn.  
Foto: SHK

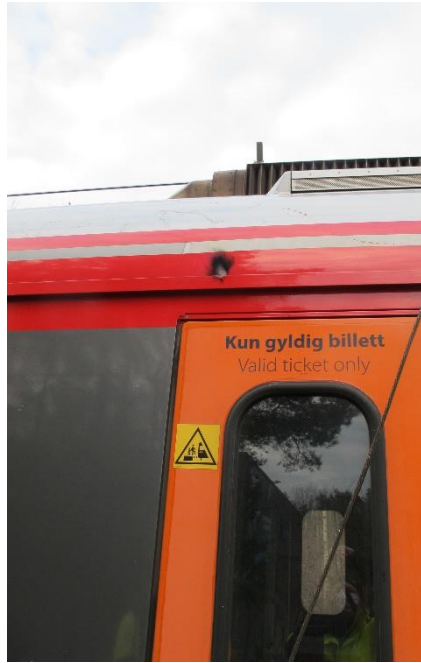
Figur 8: Svimerke i vognkasse.  
Foto: SHK

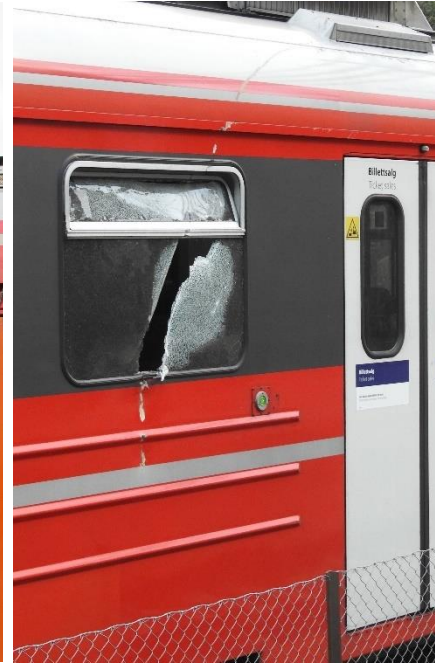
Figur 9: Knust vindu. Foto: SHK

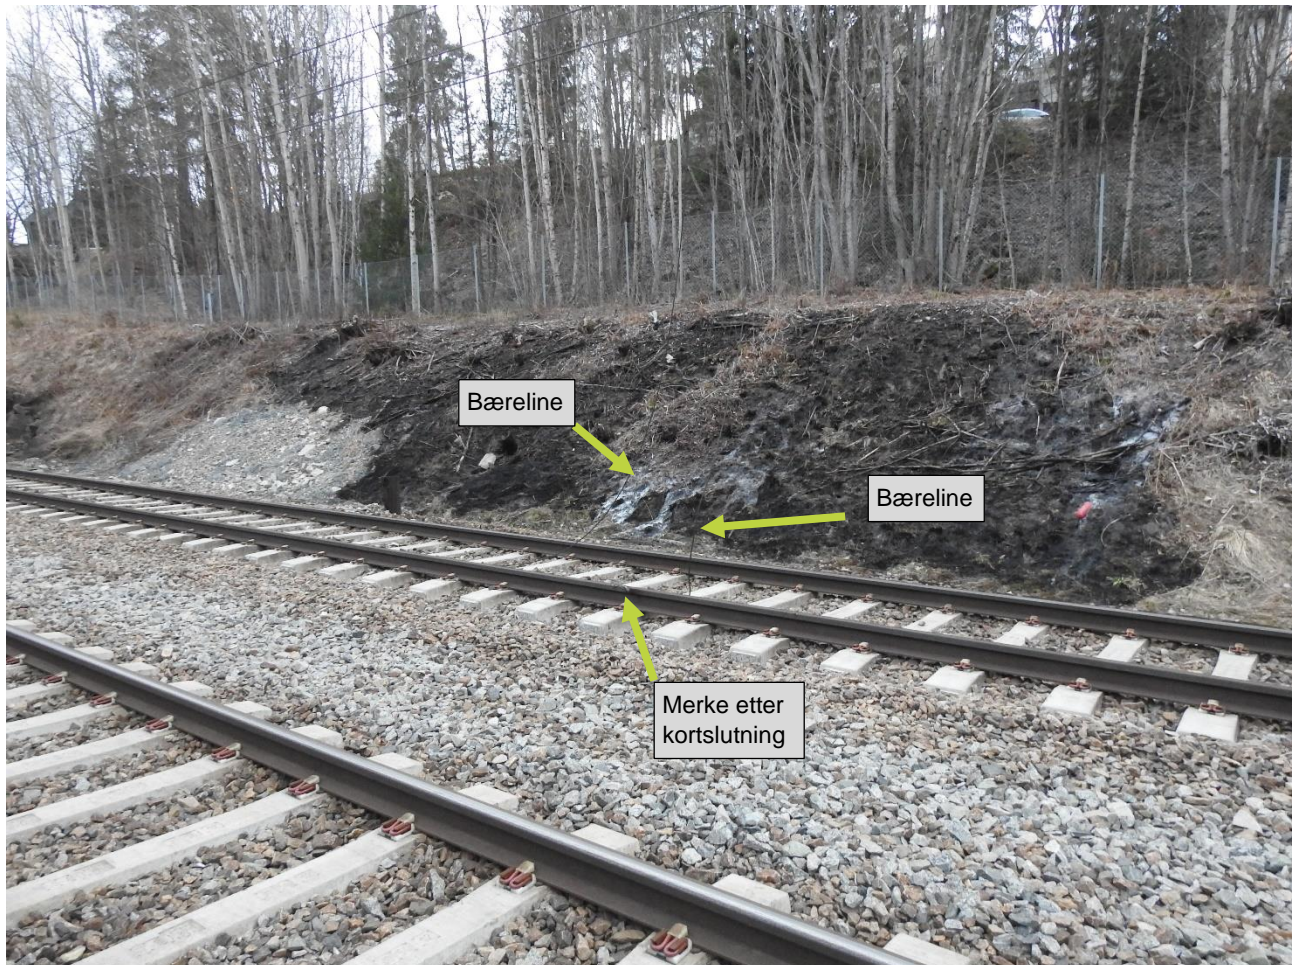
Bærelina var røket og hadde sveiset seg fast mot venstre skinnestreg (i retning mot Ski) på 4–5 steder.

Figur 10: Brannsted ved km 11,923. Foto: SHK

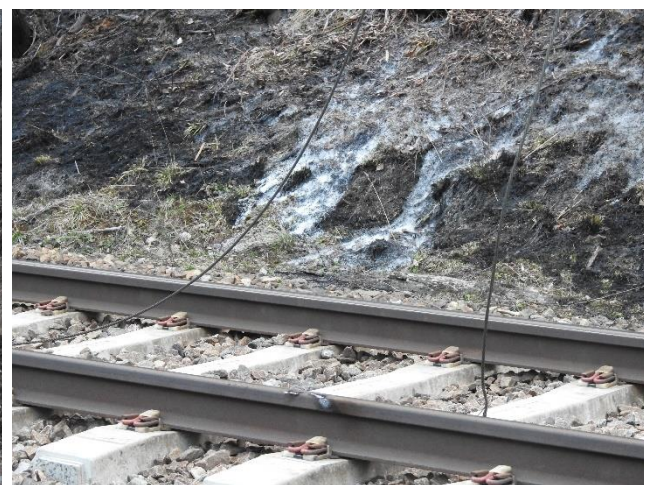
Figur 12: Hengende bæreline. Foto: SHK

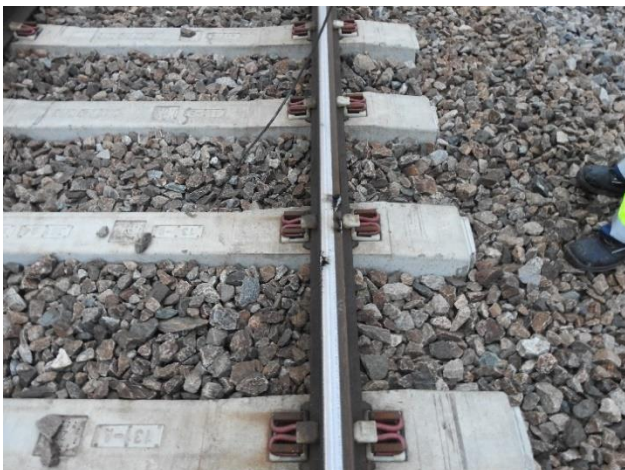
Figur 13: Røket bæreline og svimerker. Foto: SHK

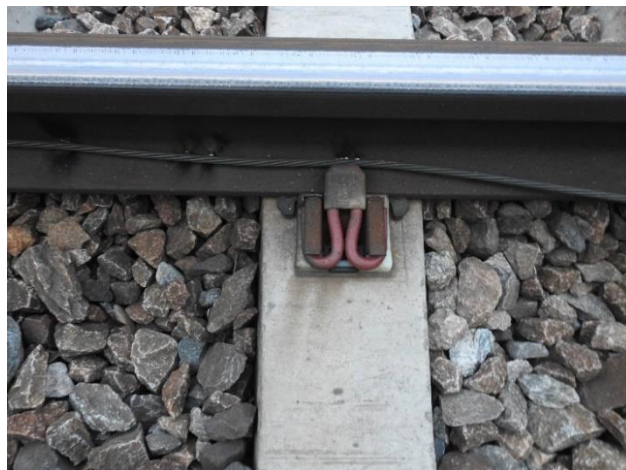
Figur 14: Flere merker etter kortslutning. Foto: SHK

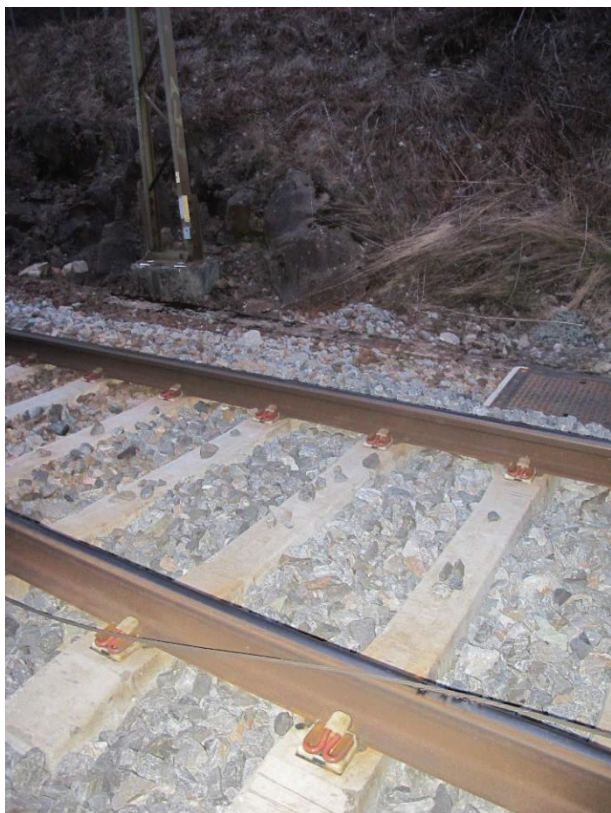
Figur 15: Bærelina har sveiset seg fast mot skinnen.  
Foto: SHK

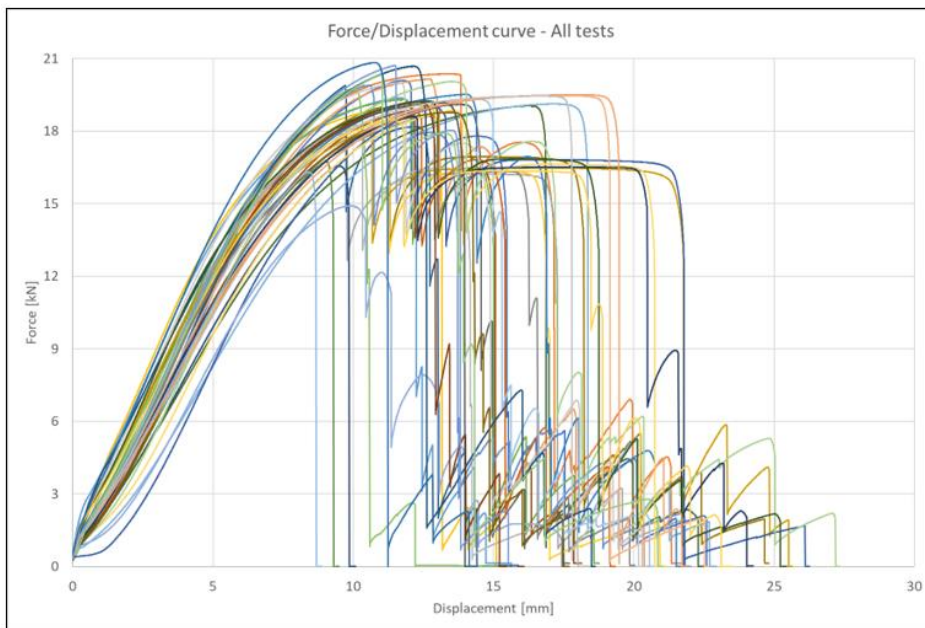
I figur 21 vises resultatet fra strekktestene, der hver linje representerer en bæreline. Frem til de to første kordelene ryker holder bærelina godt, men nå to av de syv kordelene har røket, ryker også de neste fem relativt raskt.

Figur 21: Resultat fra tester av ulike partier bæreliner. Kilde: Test of messenger wires<sup>8</sup>

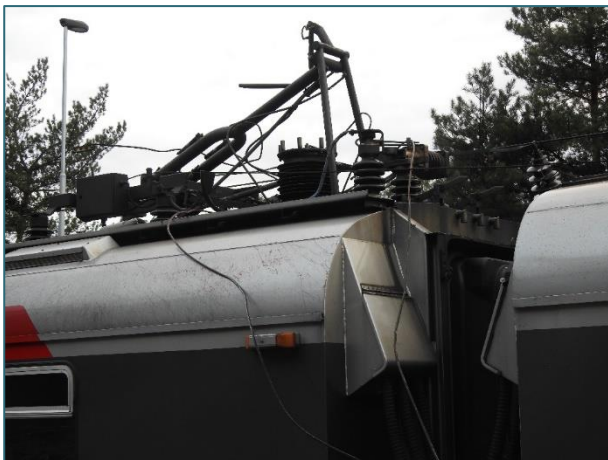
Feil eller hakk i strømvaktaker kan bidra til å rive ned kontaktledning. Strømvaktakerene på fremre sett hadde ingen skader, utover et mindre hakk. Fører har opplyst at strømvaktaker var uten feil da vedkommende overtok toget. Bakre strømvaktaker var deformert etter å ha viklet seg inn i kontaktledningsanlegget (figur 23).

Figur 23: Bakre strømvaktaker er viklet inn i kontaktledningsanlegget. Foto: SHK

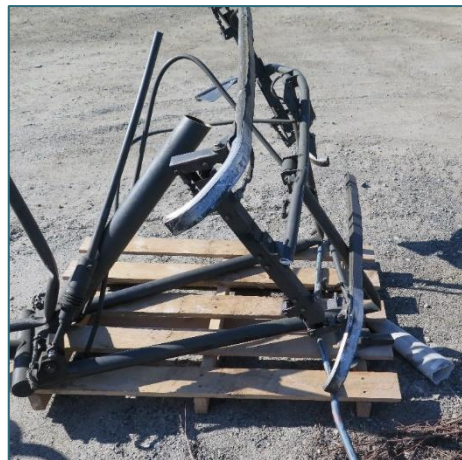
Figur 24: Strømvaktaker fra bakre sett (69038). Foto: SHK

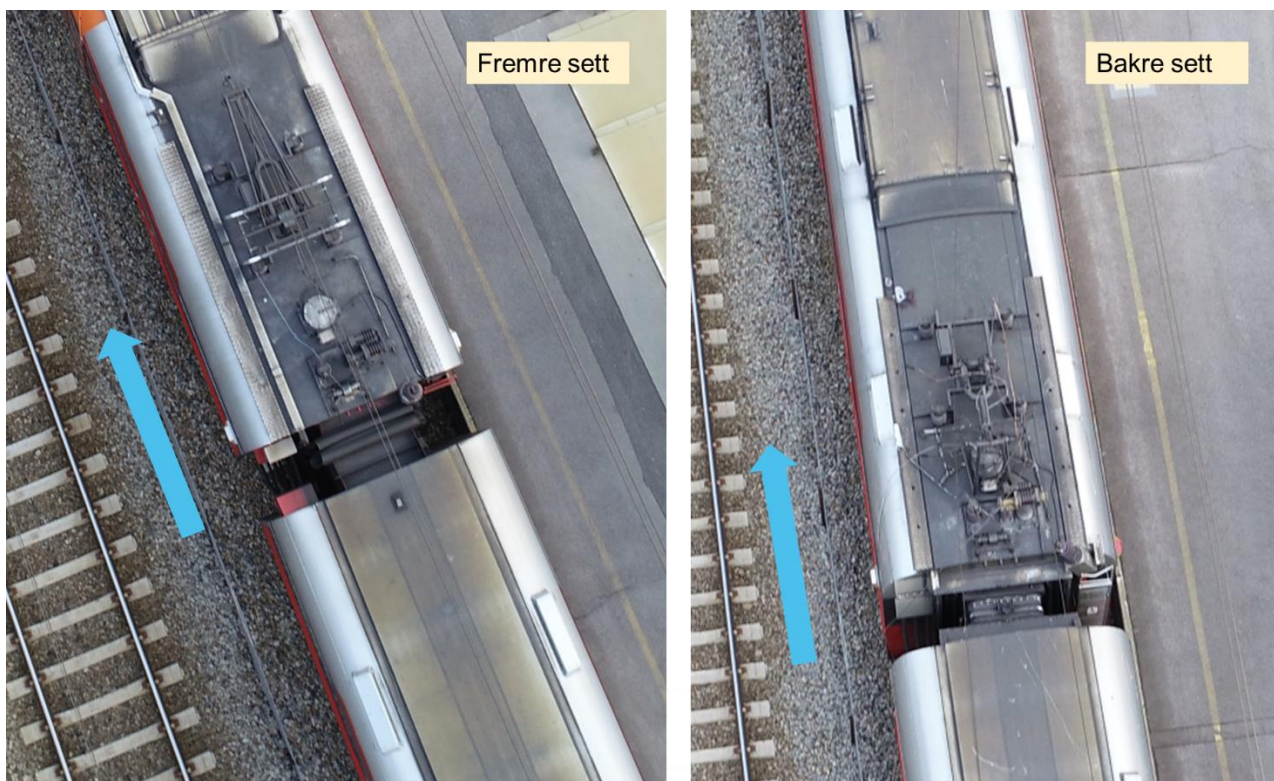
Figur 25: Strømvaktakere på fremre (69038) og bakre sett (69082). Foto: SHK

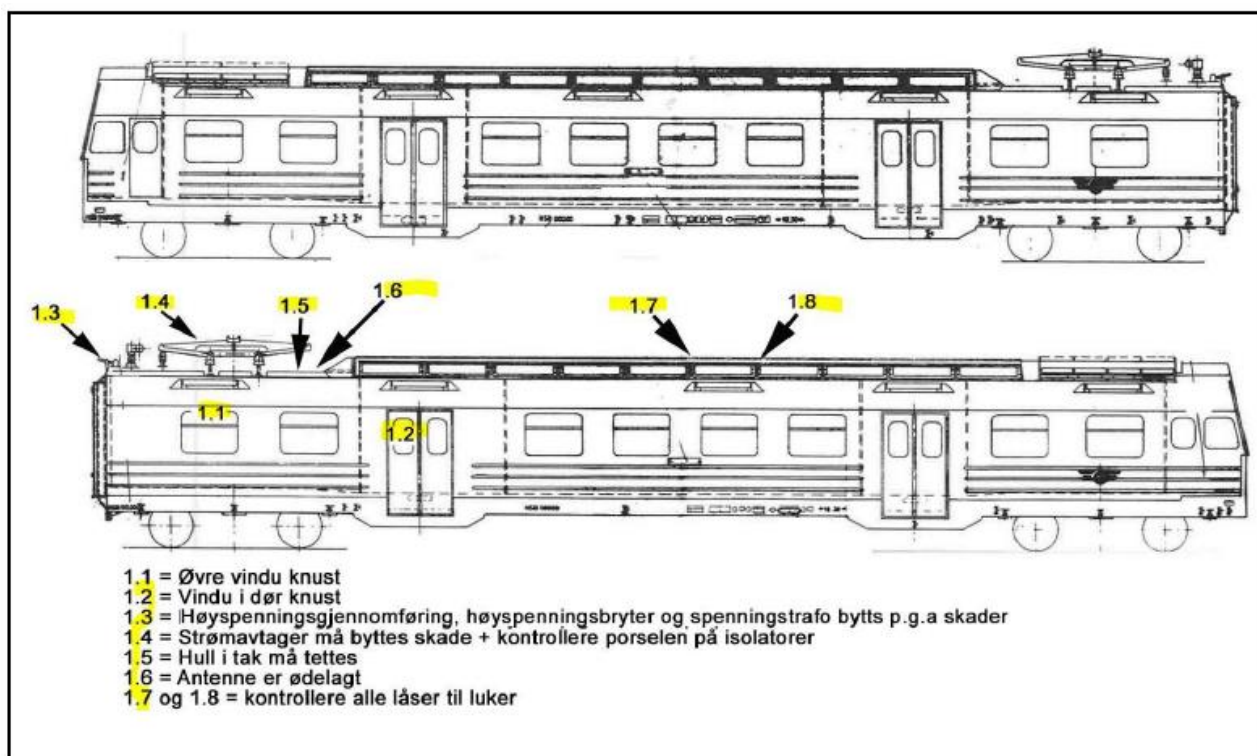
Mantena utarbeidet etter hendelsen en teknisk rapport som beskrev skadene på 69-82, disse er oppsummert i figur 26. Fremre sett (69-38) ble vurdert som uskadet og kunne settes i trafikk etter kort tid. Ingen egen SAP-melding ble registrert på 69-38 fra DROPS slik som det ble registrert på 69-82. Mantena anså at det var behov for å bytte slepekull på settet, bytte en defekt tyfontrakt på BS, samt tette et lite hull i taket på B.

Figur 26: Skader funnet på 69-82 etter hendelsen. Kilde: Mantena AS
