Avgitt mai 2023

RAPPORT BANE 2023/02

Nær flankekollisjon mellom godstog og persontog på Bolna stasjon, Nordlandsbanen 11. mai 2022

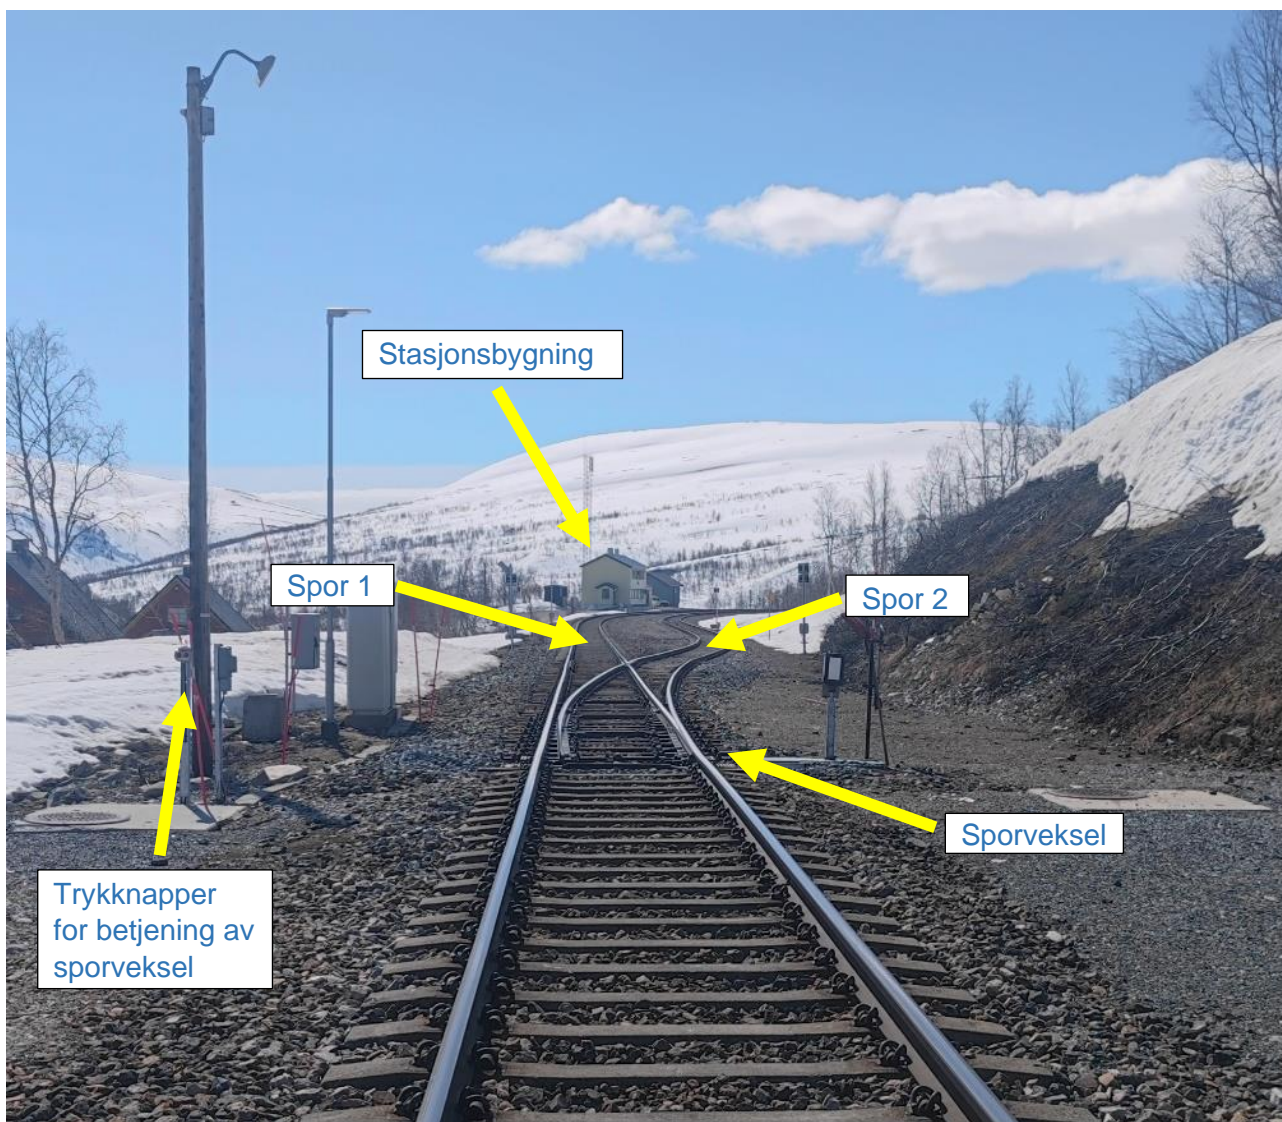
I hver ende av Bolna stasjon ligger det sporveksler som betjenes med trykknapp. Sporvekselene med trykknappbetjening er montert inn som forberedelse for det nye signalsystemet ERTMS. Tidligere var det sporveksler som ble betjent med lodd. Sporvekseltungene legges om ved hjelp av en drivmaskin. Her er det også montert et apparat som kan stille signal «kjør med redusert hastighet» inn på stasjonen. Betjeningsknappen for sporvekselen er plassert slik at man ser i retning av stasjonsbygningen og har sporvekselen til høyre (figur 2).

Figur 2: Nordenden av Bolna stasjon, sett i retning syd. Foto: Bane NOR SF

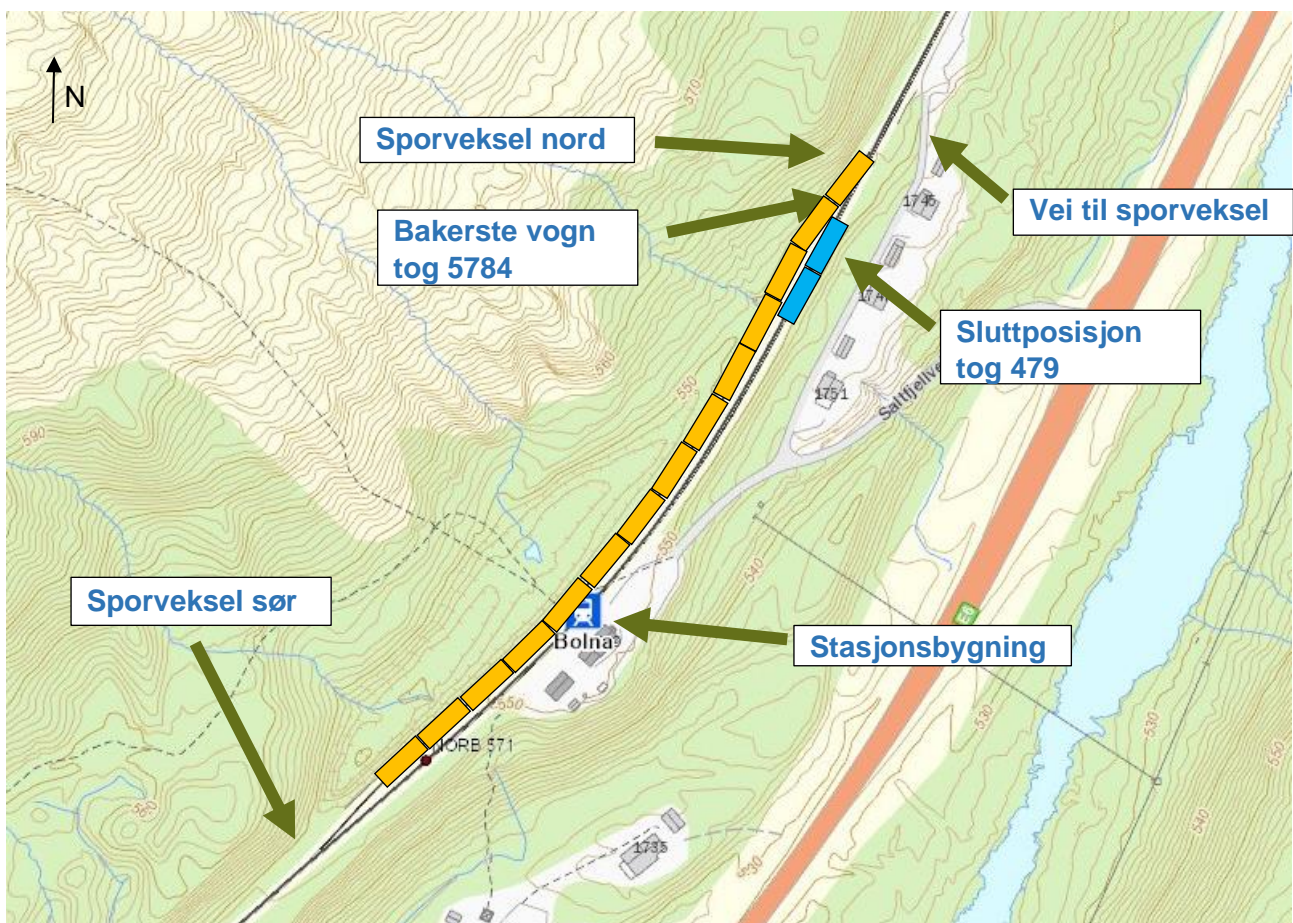
Fører av persontoget kjørte i halv sikhastighet over første sporveksel etter å ha fått signal «kjør med redusert hastighet» inn på stasjonen. Fører akselererte deretter til 40 km/t. I det toget nærmet seg nordenden av stasjonen observerte føreren at det stod en vogn ut i sporet. Fører tilsatte da nødbrems og toget stanset ca. 50 meter før det oppstod et sammenstøt. Etter at toget hadde stanset skiftet fører ende i toget og kjørte tilbake til plattformen. Situasjonen er vist i figur 5 og oversikt over stasjonen og togenes sluttposisjon er vist i figur 4.

Figur 4: Posisjon til bakre vogn tog 5784 og tog 479. Kart: Bane NOR SF, påtegninger av SHK

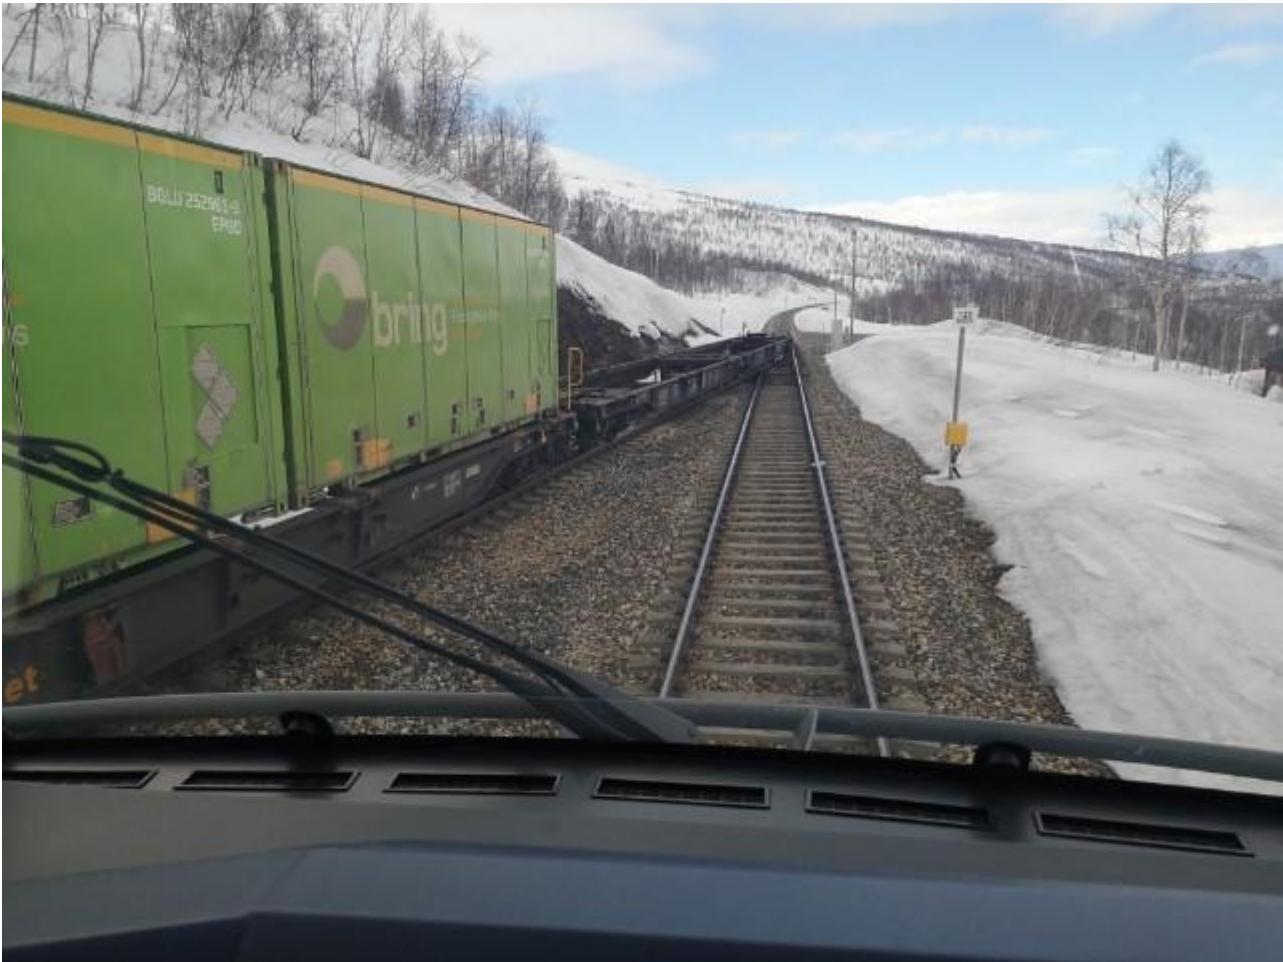
Figur 5: Tog 479 sin posisjon etter at det stanset ved nødbrems. Foto: SJ Norge AS

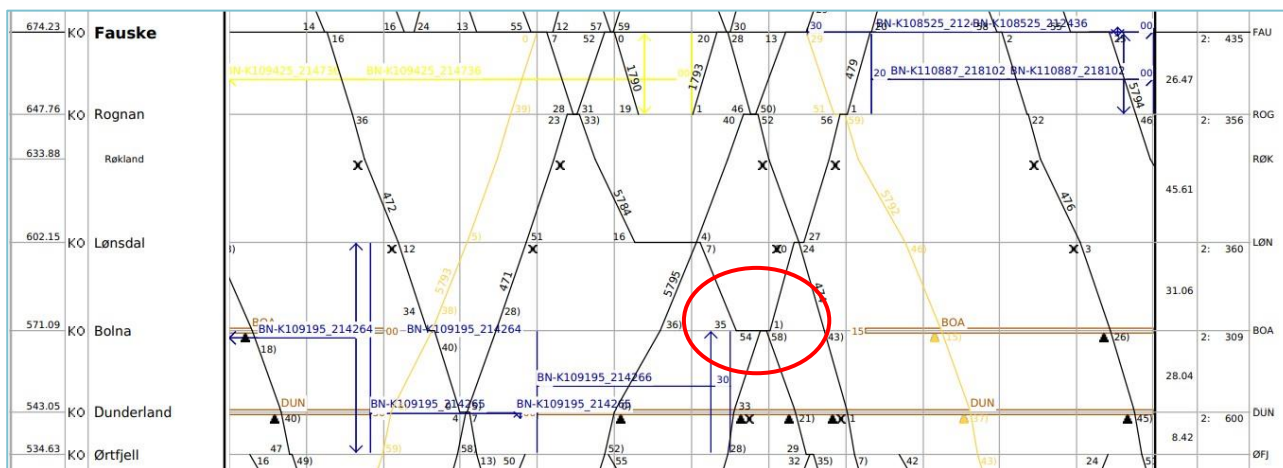
Ifølge togenes rute var det planlagt at godstoget skulle tas inn først i spor 2. Deretter skulle persontoget tas inn i spor 1, for så å ha en planlagt stans slik at det var tid til å kjøre godstoget ut av sørenden av stasjonen, før persontoget fikk fortsette videre. Hensikten med denne løsningen var å gi mulighet for et lengre tog, slik at kapasiteten i infrastrukturen ble utnyttet best mulig. Grafisk rute er vist i figur 8, og det markerte området viser at det var planlagt stans i ruten for begge tog.

Figur 8: Grafisk rute for togtrafikken på Bolna stasjon hendelsesdagen. Kilde: Bane NOR SF, markering SHK

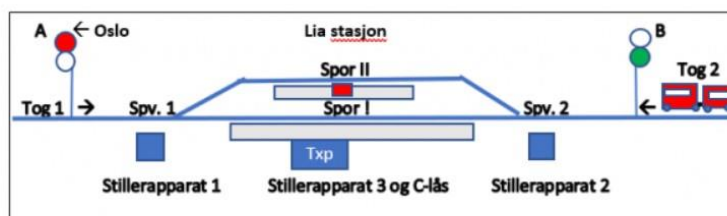
d) Txp bevokter sporvekselen mens tog 2 kjører inn i spor 2, slik at sporvekselen er sikret. Når hele toget har passert sporveksel 2 og kommet innenfor middel, legger tpx sporvekselen tilbake til normalstilling/pluss-stilling (+) og låser denne. Txp stiller enkelt innkjørsignal til signal 20B «Stopp» og går tilbake til ekspedisjonskontoret.

Figur 19: Anbefalt praksis for kryssing av tog på stasjon med enkelt innkjørsignal. Kilde: Bane NOR SF
