Avgitt juli 2023

# RAPPORT BANE 2023/04

***Sammenstøt mellom persontog og traktor  
på Hagamælen planovergang,  
Dovrebanen, 31. mai 2022***

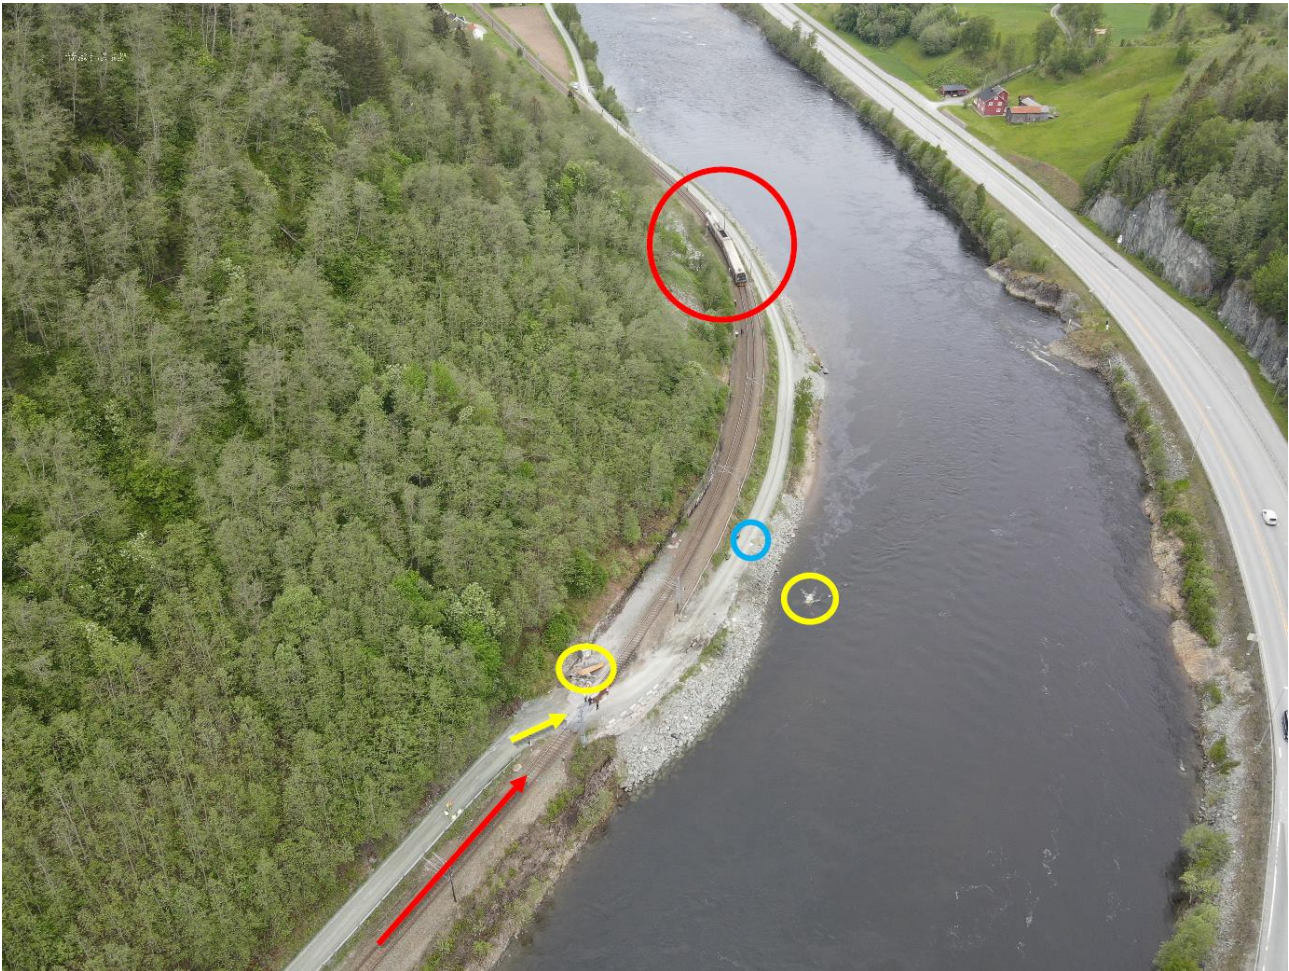
Figur 2: Oversiktsfotografi av ulykkesstedet. Gul pil viser traktorens kjøreretning. Gule ringer viser traktorens plassering i elven og tilhengerens plassering til venstre ved signalkiosken. Føreren ble funnet ved den blå ringen. Rød ring viser togsettets plassering etter ulykken. Foto: Politiet. Påtegninger: Statens vegvesen

I sammenstøtet ble traktorføreren kastet ut av førerhytten, og ble funnet 48 meter nord for planovergangen (figur 2). I sammenstøtet pådro føreren seg store skader og omkom. Traktoren og tilhengeren ble adskilt. Traktoren havnet under vann i elven Gaula, mens tilhengeren fikk et nytt sammenstøt med signalkiosken som inneholdt den tekniske utrustningen for sikringen av planovergangen. Gruslasset ble tømt ut av transportkassen. Motorvognsettet stanset 156 meter nord for planovergangen.

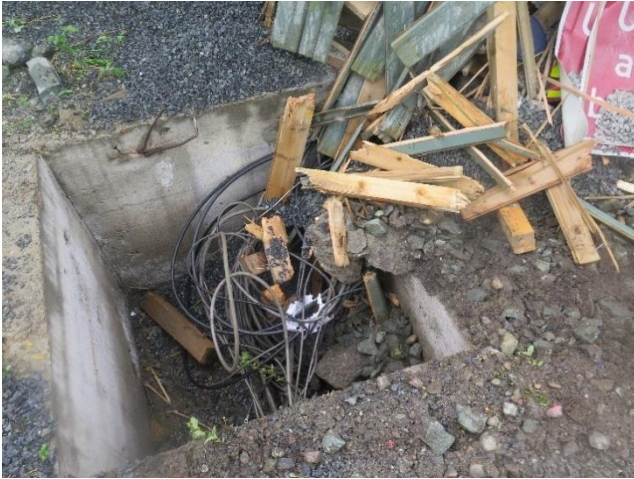
Figur 3: Signalkiosken ble revet av fundamentet i sammenstøtet. Foto: SHK

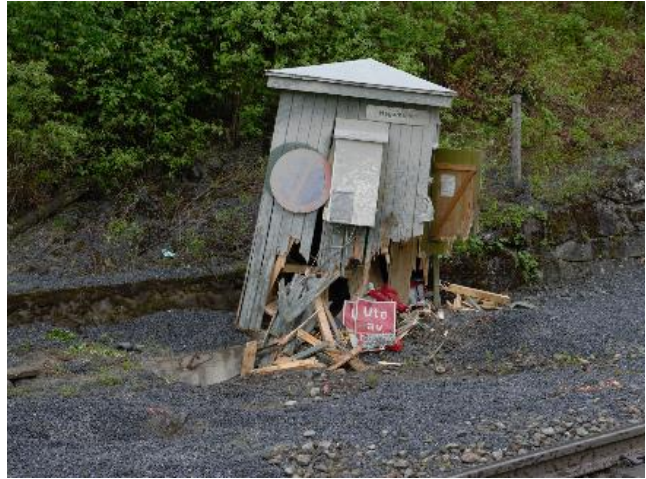
Figur 4: Sterkt skadet signalkiosk etter at den ble truffet av traktorens tilhenger. Foto: SHK

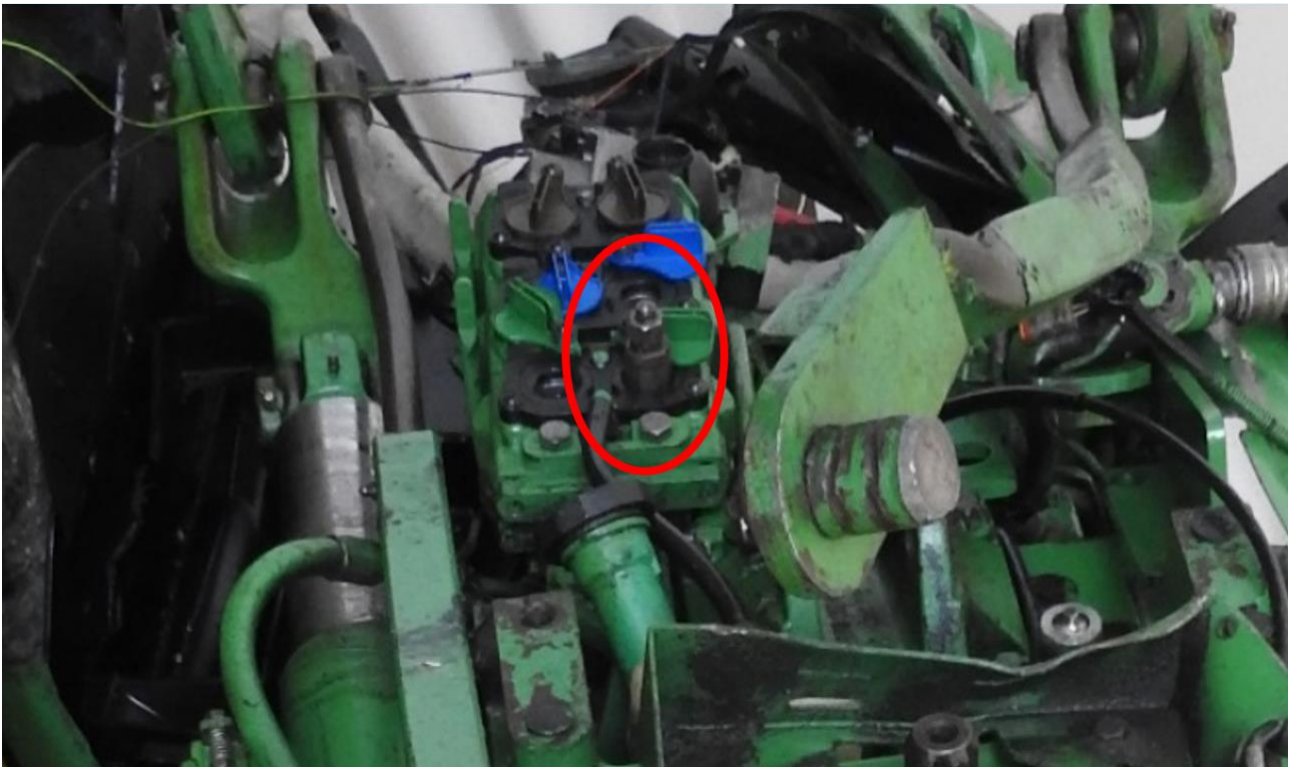
til hvilket gir traktoren var i. Endestykket til tilhengerkoblingen ble funnet stående igjen bak på traktoren (figur 8), og sikkerhetsbeltets lås på førerplass ble funnet uten beltespenne i.

Figur 8: Endestykket til tilhengerkobling stående i traktoren (rød ring). Foto og markering: SHK

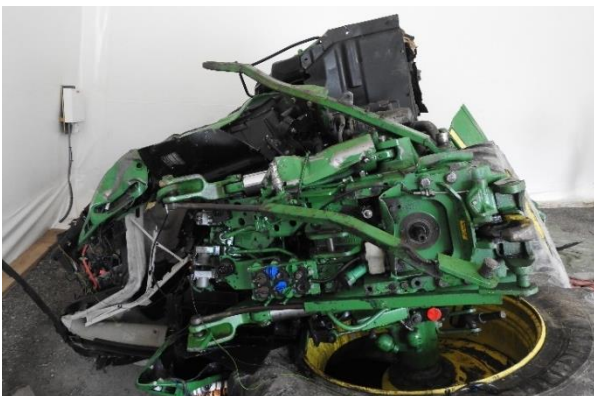
Figur 9: Traktoren etter berging fra elven. Foto SHK

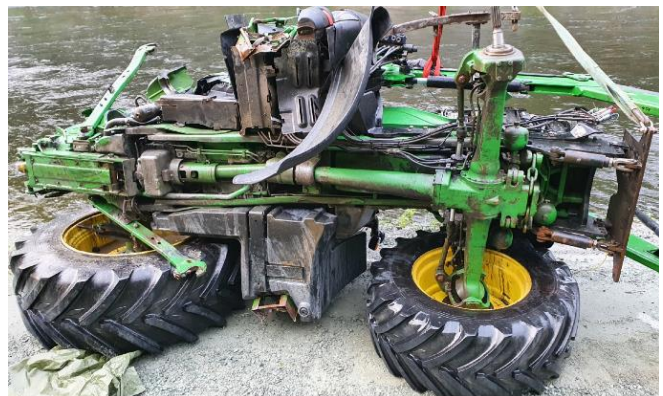
Figur 10: Traktoren etter å ha blitt berget fra elven. Foto: Politiet

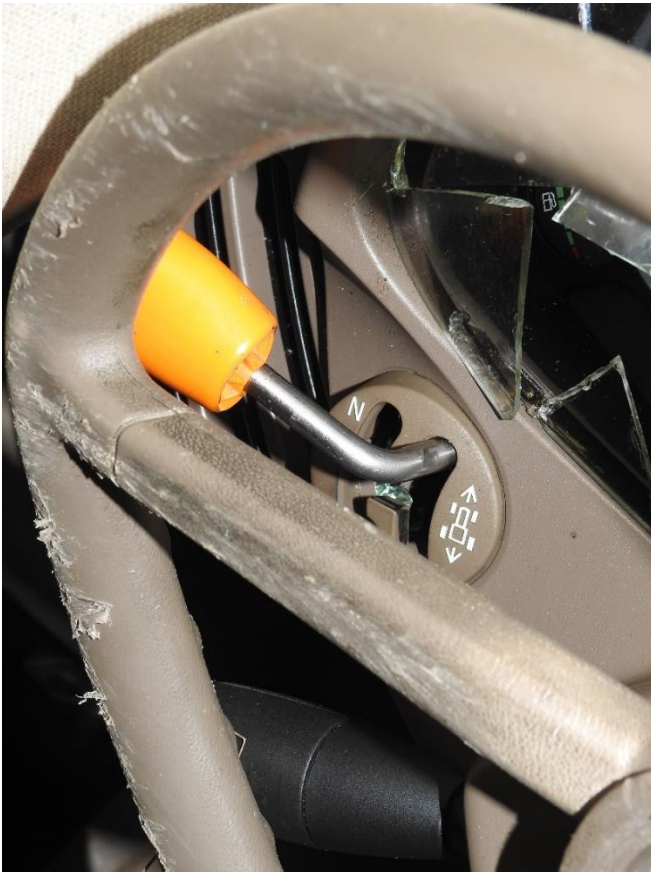
Visuell undersøkelse viste en punktdeformasjon på tilhengerens høyre side. Etter berging ble speedometeret funnet i låst posisjon i området 25–30 km/t. Turtallsmåler viste rundt 2 000 omdreininger. Girspaken ble funnet i posisjon med drift fremover (figur 11), men ingen henvisning

Figur 11: Retningsvelgerens posisjon ved befaring 21. juni 2022. Foto: SHK

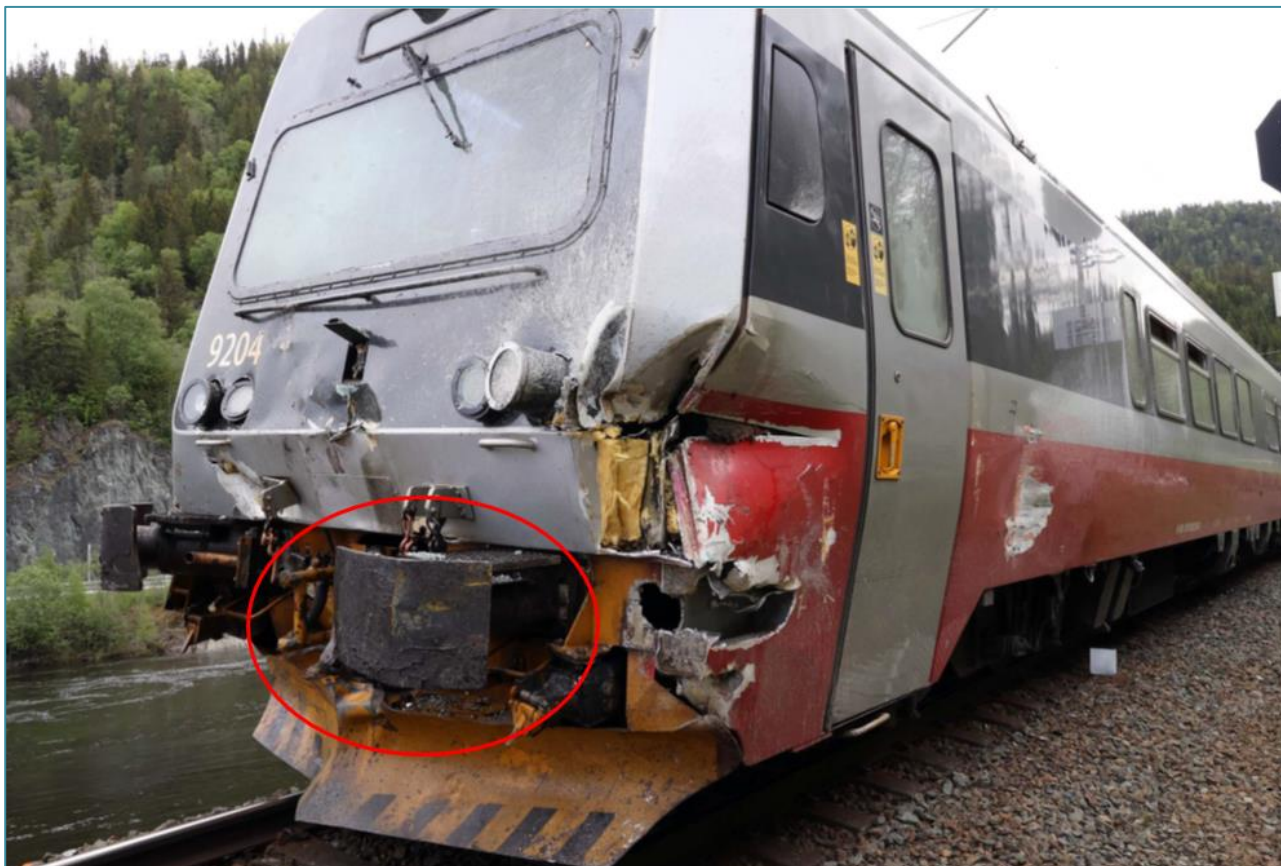
Skadene, som ble observert og dokumentert på motorvognsettet, er forenlige med sammenstøtet. I sammenstøtet ble pukk fra tilhengeren slynget inn i kupéen gjennom luftevinduer. Det dannet seg store mengder støv.

Figur 14: Skader på det involverte motorvognsettet. Gul maling observert på venstre buffer. Foto: Politiet med markering av SHK

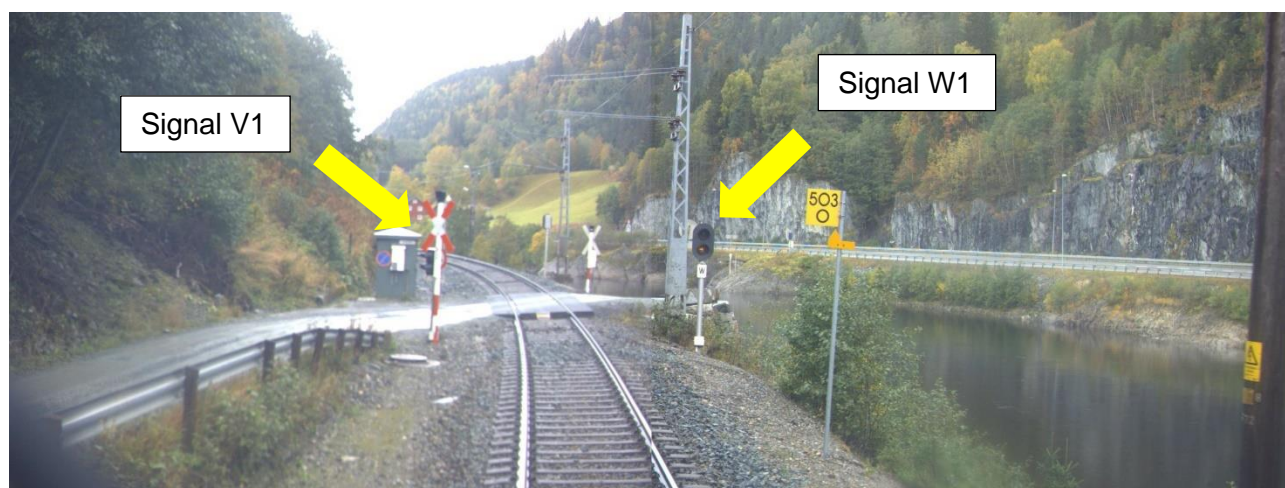
Krogstadvegen og jernbanelinjen løper parallelt i en venstrecurve. For å unngå at det vises rødt lys mot jernbanen er signalhodet for vegen (V1) vridd mot venstre. Under testingen av anlegget, var det for Havarikommisjonen mulig å se det røde lyset fra V1 fra en posisjon på over 75 meter fra overgangen. Det var ikke synlige skader, urenheter eller sikthinder som reduserte synlighet mot V1. Også signal W1 for toget er godt synlig for en som befinner seg på veien. I tilfeller hvor vegen er sperret med rødt lys vil W1 blinke hvitt for toget.

Figur 19: Hagamælen planovergang sett fra Bane NORs målevogn. Foto: Bane NOR SF med markeringer av SHK

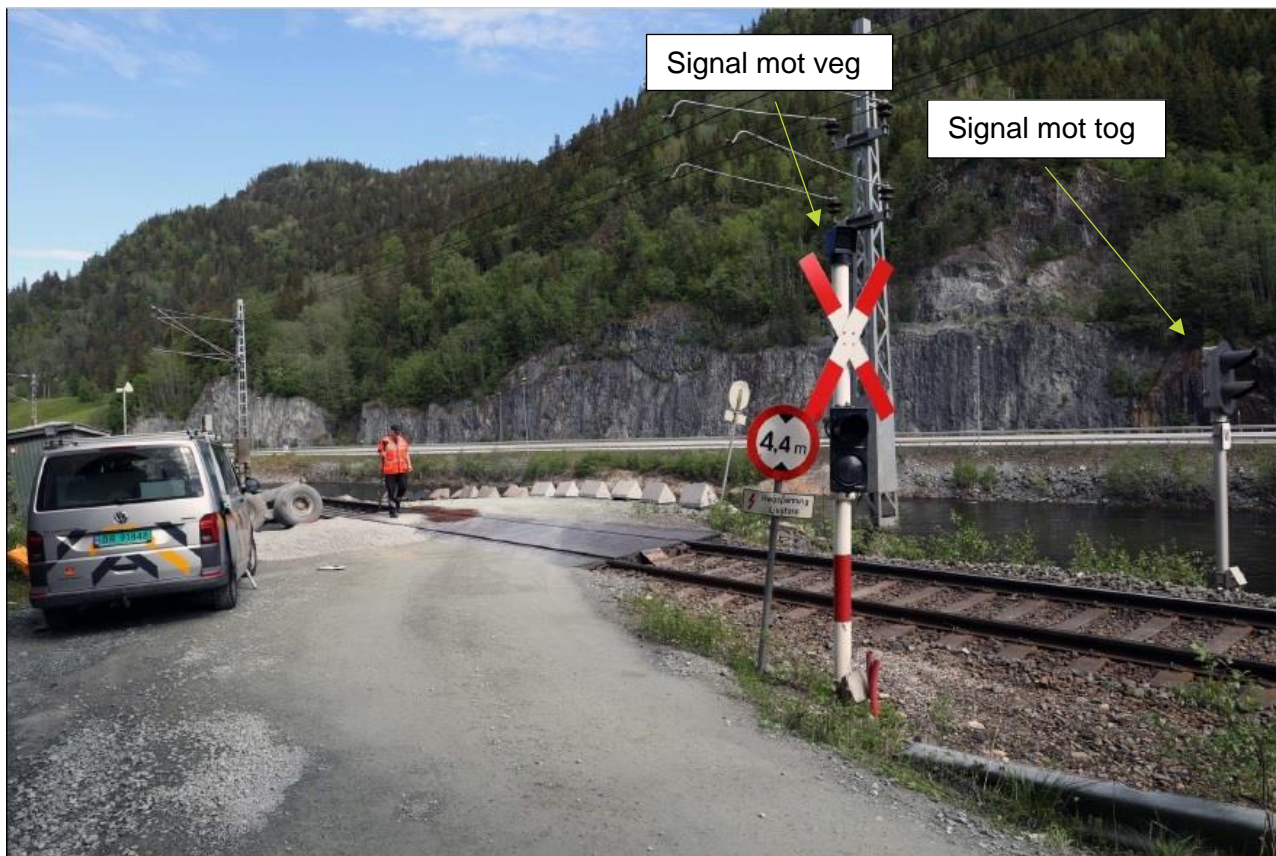
Figur 21 viser signalenes plassering sett fra Krogstadvegen i traktorens kjøreretning før signalstolpen passeres av vegtrafikanter. Den elektroniske klokken som varsler samtidig som det røde lyset blinker er plassert på toppen av stolpen.

Figur 21: Oversikt over Hagamælen planovergang sett fra Krogstadvegen i traktorens kjøreretning. Foto: Politiet

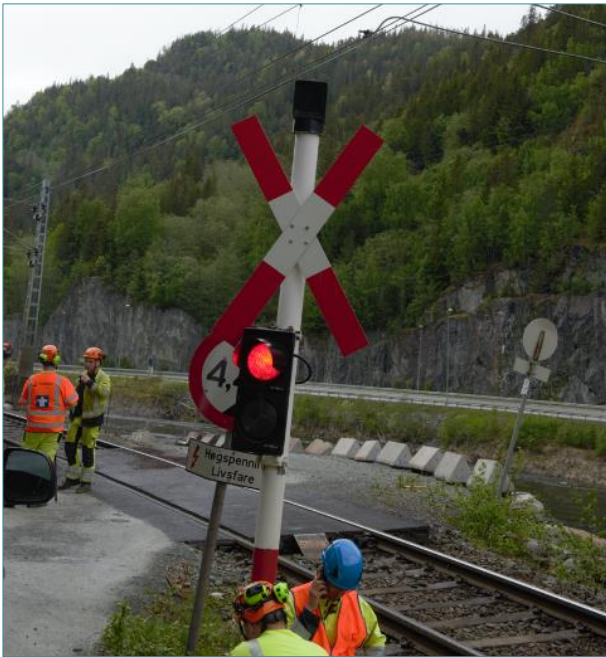
Figur 23: Rød lampe i veisignal V1 lyste da bilbatteri ble tilkoblet. Foto: SHK

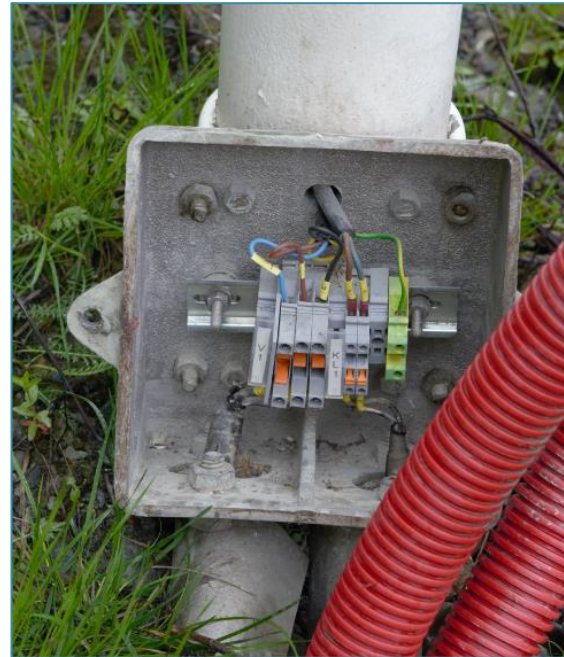
Figur 24: Tilkoblingspunkt i bunnen av signalmasten til veisignal V1, hvor spenning ble påsatt. Foto SHK.
