Avgitt desember 2023

RAPPORT BANE 2023/05

*Løpsk lokomotiv på Alnabruterminalen
23. oktober 2022*

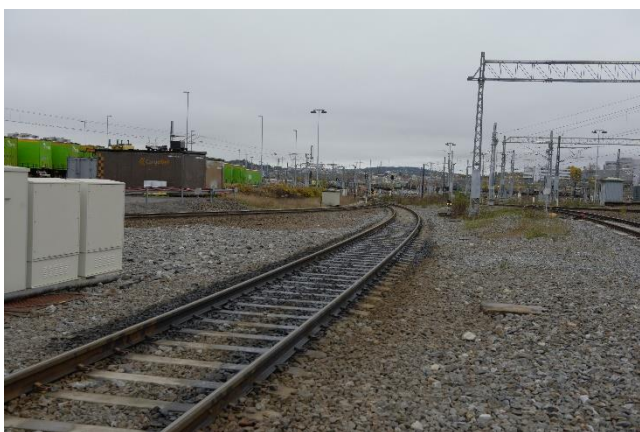
Nærmere tolv timer etter, den 23. oktober ca. kl. 0055, observerte togekspeditør (Txp) Alnabru at lokomotivet beveget seg fra sporfelt 626, se figur 2. Txp vurderte å ta nødandrop², men valgte å avstå da vedkommende observerte at lokomotivet trillet mot Sjøcontainerterminalen, da sporvekslene var lagt dit, uten mulighet til å trille ut av Alnabruterminalen. Txp visste at det ikke pågikk aktivitet der denne kvelden. Ruten lokomotivet trillet er vist i figur 13, kapittel 1.8.4.

Figur 2: Stedet der lokomotivet startet, retning sør.
Foto: SHK

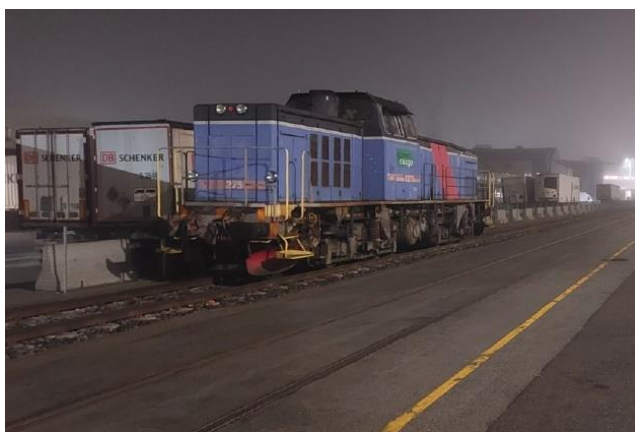
Figur 3: Stedet der lokomotivet stoppet.
Foto: Green Cargo

Txp Alnabru varslet togleder og transportleder i Green Cargo AB om hendelsen. Transportleder gikk ut og lette etter lokomotivet, og fant det i spor C5b uten skader, se figur 3.

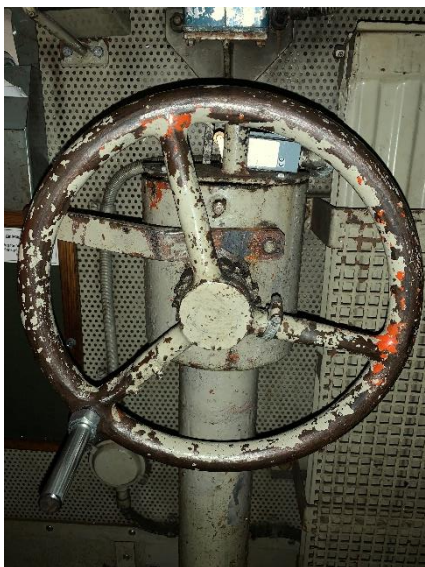
Figur 5: Bremseratt for parkeringsbrems. Foto: SHK

Under SHKs befaring av lokomotivet ble det observert slitasje på tenner som låser betjeningshjulet til parkbremsen på lokomotivet. Låsemekanismen på parkeringsbremsen på lokomotivet låste ved tilsetting og virket slik den er tiltenkt. Lokomotivet ble funnet med tilsatt parkeringsbrems, og mothakene hadde fungert.

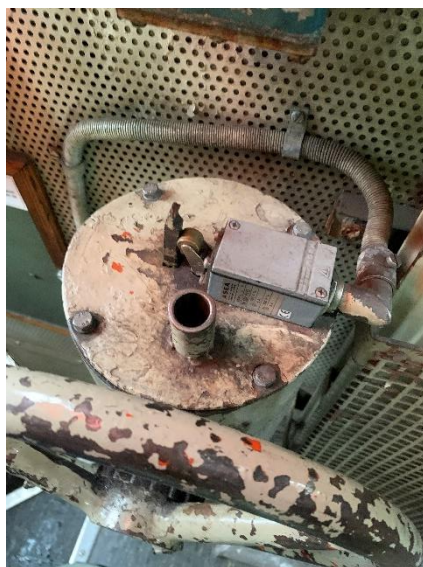
Figur 6: Mikrobryter. Foto: SHK

Parkeringsbremsen er utstyrt med en mikrobryter som indikerer når parkeringsbrems er løst eller tilsatt (se figur 6). Dette indikeres i lampetablå på førerbord (se figur 7). Lampen «handbrom still» er ikke nødvendigvis en indikasjon på at parkeringsbremsen er tilstrekkelig tilsatt, kun at parkbrems er tilsatt.

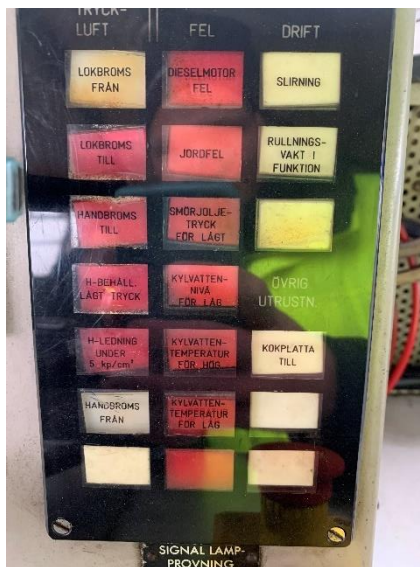
Figur 7: Lampetablå. Foto: SHK

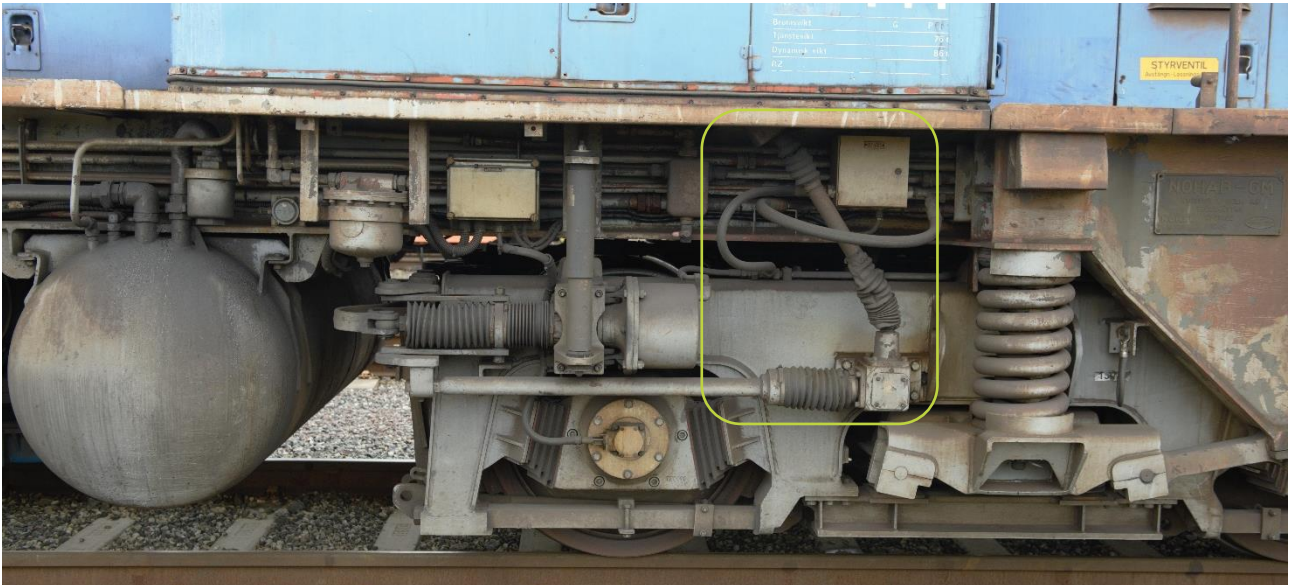
Figur 8: Parkeringsbrems på hjulgang tre på venstre side. Gjennomføring fra ratt i førerrom og drevkasse med 45 graders drev er fremhevet. Foto: SHK

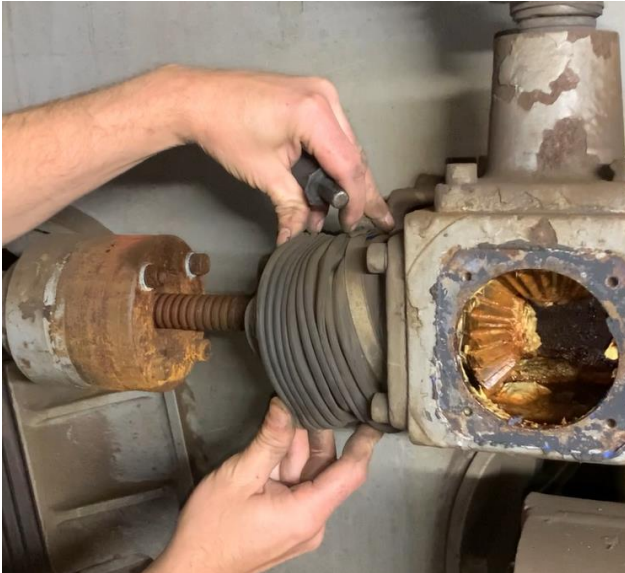
Fra førerrom overføres kraft fra rattet via aksel inn til en drevkasse med to 45-graders drev, over til en gjengestang. Gjengestangen virker på et stag ved hjelp av lagergjenger som skrur gjennom en mekanisme med lagerkuler, som er festet til staget. Når fører roterer på betjeningsrattet, skrur staget fremover ved hjelp av gjengestangen som skrur gjennom lagergjengene, og parkbremsen tilsettes. Ifølge vedlikeholder av lokomotivene er det erfaringsmessig mekanismen med lagerkuler som ødelegges ved for stor belastning. Dette vil imidlertid ikke være en forbigående eller skjult feil. En slik type feil vil avdekkes ved forsøk på tilsetning, eller visuell utvendig inspeksjon.

Figur 9: 45-graders drev med gjengestang og lagergjenger. Foto: SHK

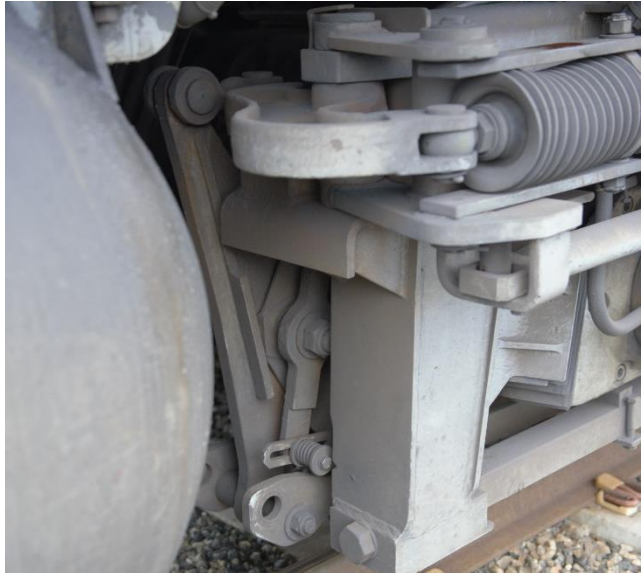
Figur 10: Parkeringsbrems med mekanisme og klossholder. Foto: SHK

Det ble ikke funnet feil på parkeringsbremsen på lokomotivet ved undersøkelse etter hendelsen i verkstedet i Lodalen den 27. oktober, der representanter fra Green Cargo, Nordisk Togteknikk og SHK deltok.

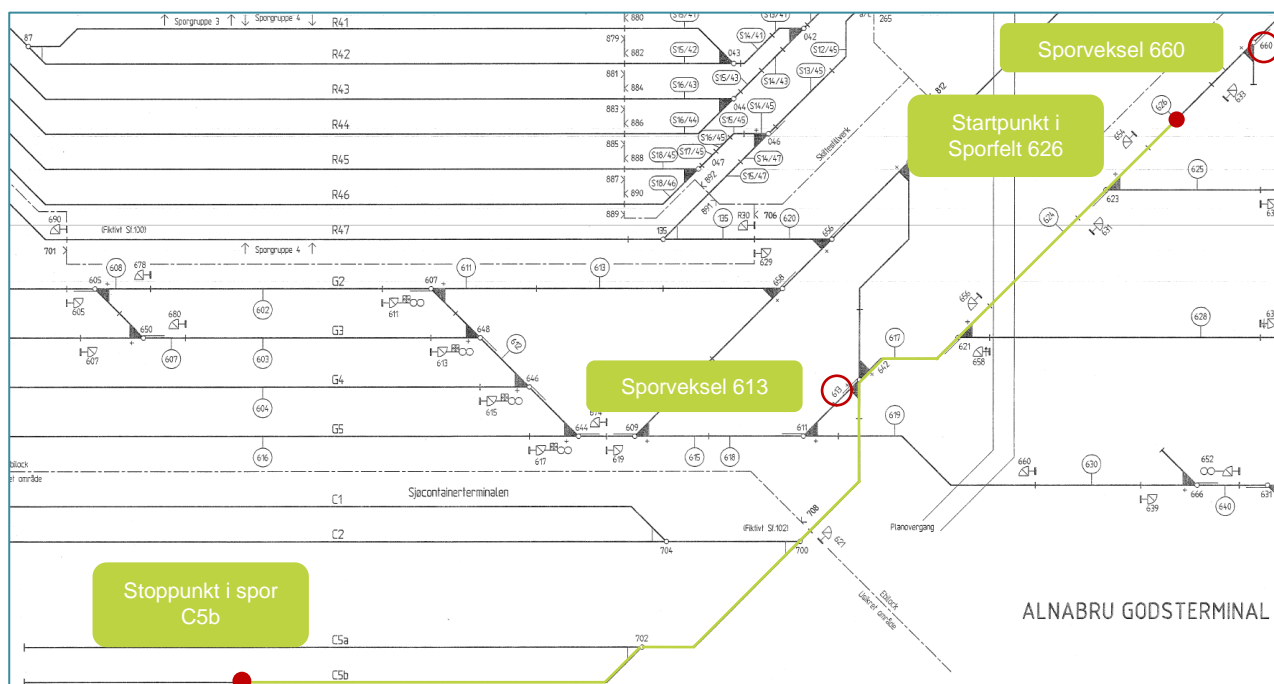
Lokomotivet ble hensatt i nedre del av området mellom dvergsignal 633 og 654 i sporfelt 626, rett nedenfor avledende sporveksel 660 (markert med rød ring). Lokomotivet trillet ned til spor C5b i Sjøcontainerterminalen, kalt Gamla.

Figur 13: Utsnitt av skjematisk sporplan for Alnabru Godsterminal med avmerkede referanser. Sporplan: Bane NOR / påtegning av SHK

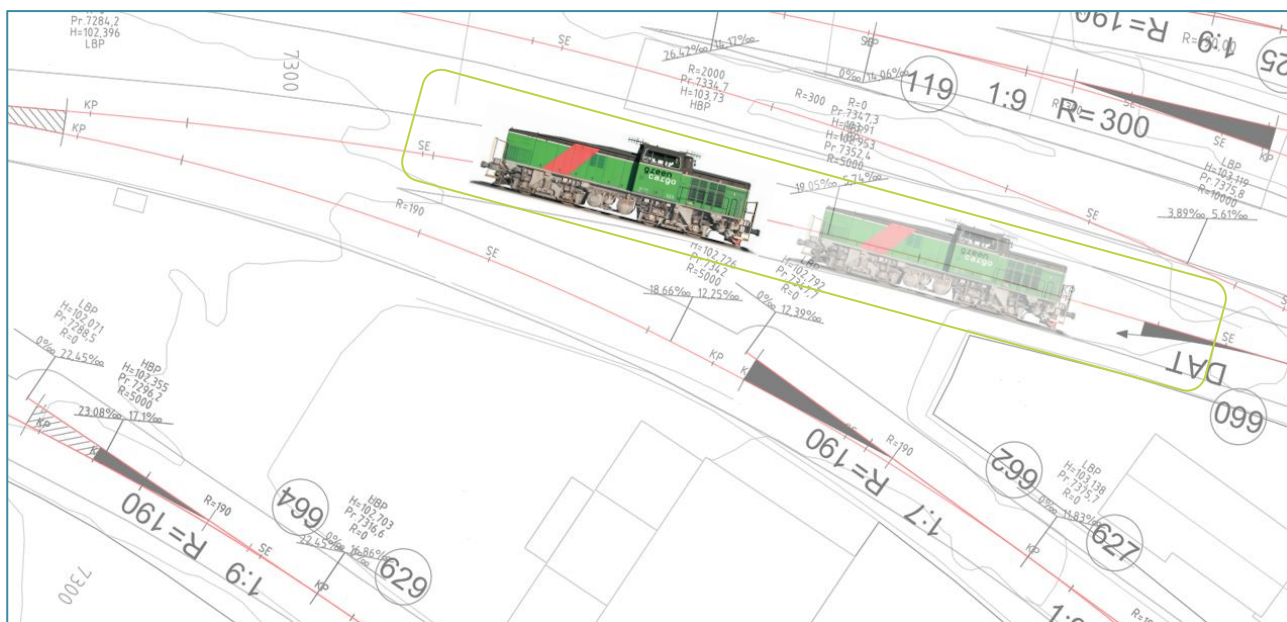
Markert område i utsnittet av sporplanen i figur 16 viser området mellom dvergsignal 633 og 654, der lokomotivet stod hensatt. Lokomotivet stod hensatt i det bratteste området, med et fall i størrelsesorden 19 ‰, vist som det fremre lokomotivet i figur 16. Bakre lokomotiv i figur 16 viser muligheten til hensetting av ytterligere ett lokomotiv i området mellom dvergsignal 633 og 654.

Figur 16: Utsnitt av sporplan fra Alnabru. Sporplan: Bane NOR SF. Påtegning av SHK

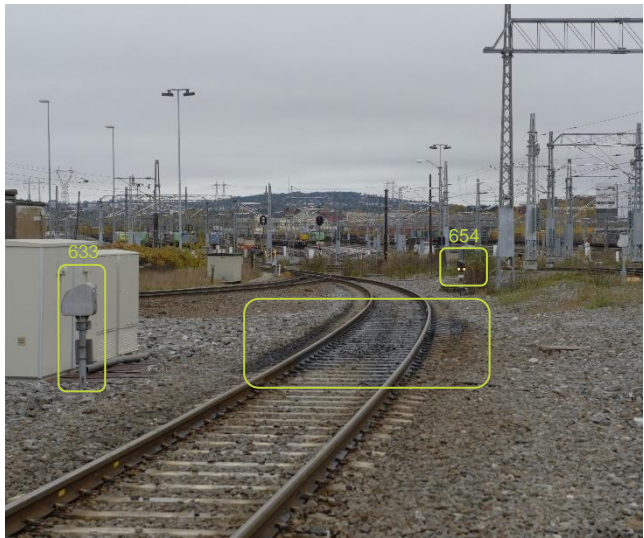
I området mellom dvergsignal 633 og 654 ble det observert diesel- og oljesøl, som indikerer at området har blitt benyttet til hensetting av lokomotiver. Området er lokalisert nedenfor avvikende sporveksel 660 og sporlengden muliggjør hensetting av to skiftelokomotiver av typen T44.

Figur 18: Sporfelt 626, mellom dvergsignal 633 og 654. Oljesøl der lokomotivene sto hensatt. Foto: SHK

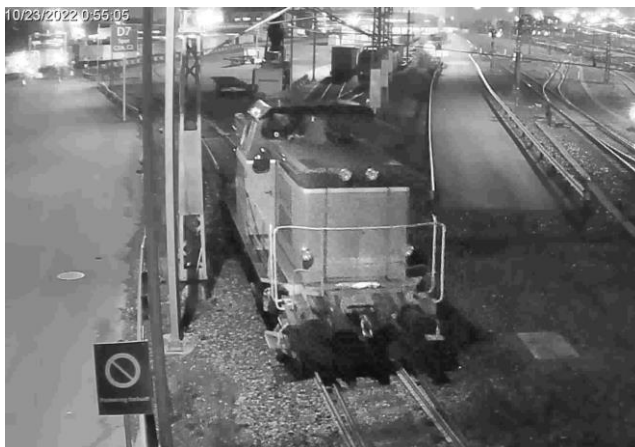
Figur 21: Lokomotivet på vei ned mot spor C5b kl. 0055. Foto: Overvåkingskamera, Bane NOR SF

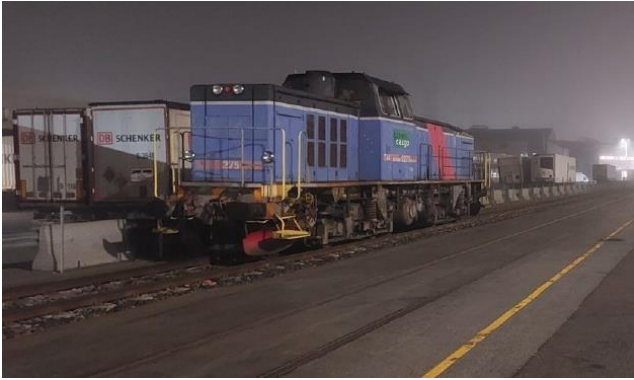
Togleder informerte transportleder i Green Cargo som gikk ut på terminalområdet og lette etter lokomotivet. Transportleder fant lokomotivet i spor C5b cirka kl. 0105 og tilkalte fører 2 som skulle starte arbeidsdagen den morgenen. Fører 2 ankom cirka kl. 0125 og konstaterte at lokomotivets parkeringsbrems var tilsatt og at lokomotivet var tilnærmet tomt for trykkluft.

Figur 22: Lokomotivet da det ble funnet i spor C5b.
Foto: Green Cargo AS

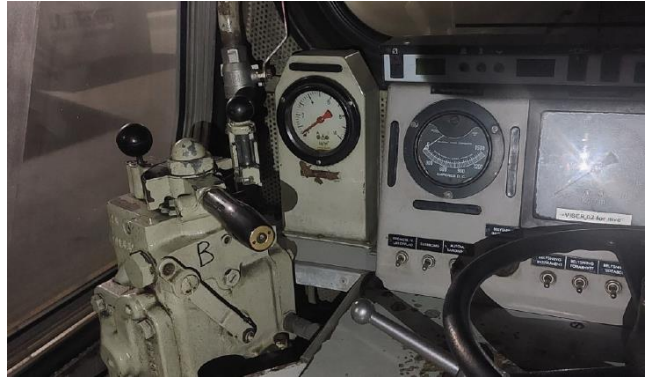
Figur 23: Førerrom i lokomotivet da det ble funnet i spor C5b. Foto: Green Cargo AS
