Avgitt april 2024

# RAPPORT BANE 2024/03

*Sammenstøt med endebutt på  
Fyllingsdalen terminal 28. mars 2023*

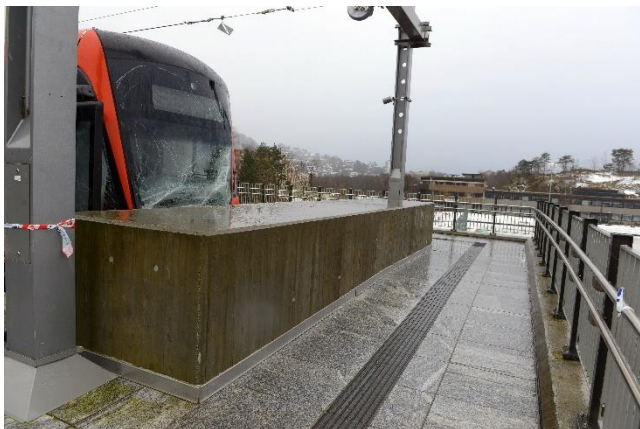
Figur 1: Vogn 228 etter sammenstøtet med endebutten. Foto: SHK

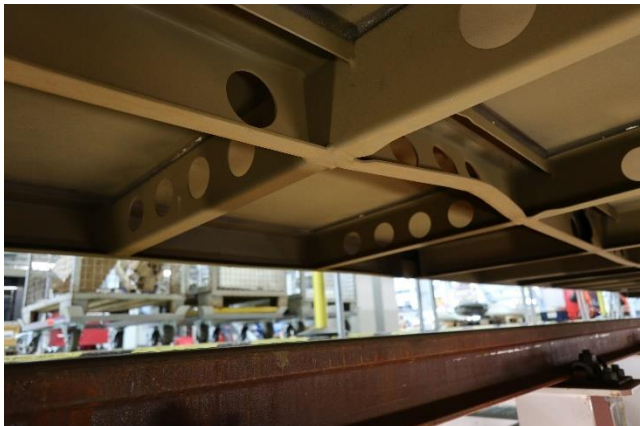
Undersøkelsene viste, i tillegg til skadene i WGT-7 og WGT-6, deformasjon i vognens rammeverk.

Figur 12: Deformasjon av rammeverk på vogn 228.  
Foto: SHK

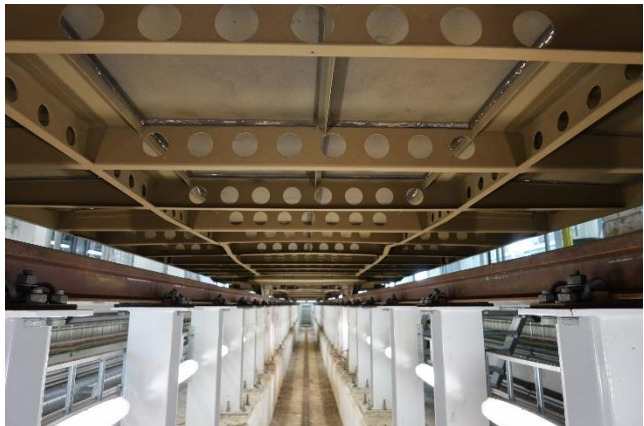
Figur 13: Oversiktsbilde av deformasjonen av rammeverket på vogn 228. Foto: SHK

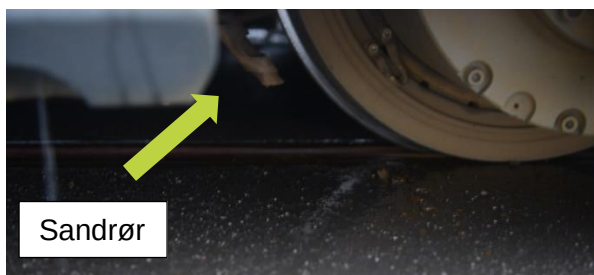
SHK undersøkte skinnehodet på skinnene under vognen, der det var mulig å komme til. Det ble ikke funnet belegg e.l. som kunne medført dårlig adhesjon. Det ble ikke funnet sand foran noen av hjulene hvor sandapparat var montert (figur 20).

Figur 20: Sandrør, hjul og skinnetopp. Foto og påtegning: SHK

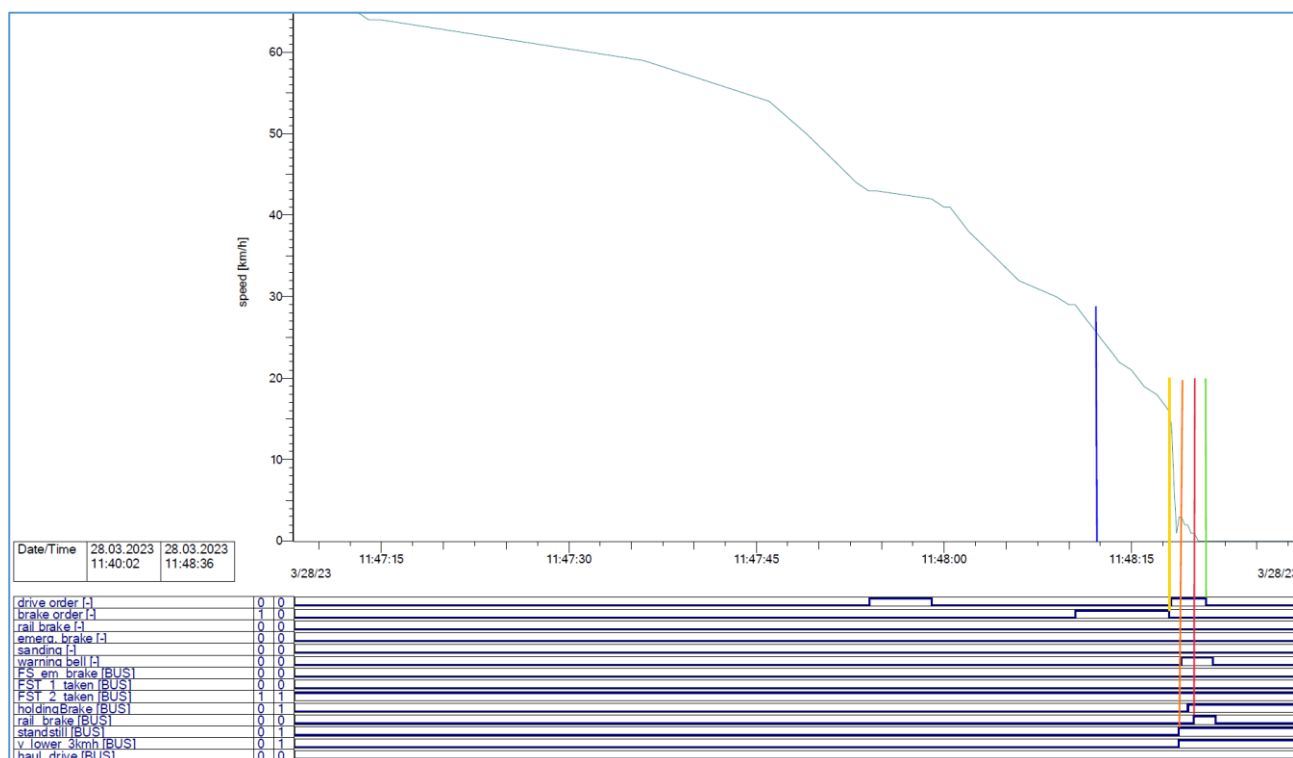
Figur 22 er et mer høyoppløst utdrag av de siste ca. 1 minutt og 30 sekunder. Øyeblikket da vognens front er på høyde med plattformkanten er markert med blå strek. Sammenstøtet med endebutten er av SHK markert ved ca. kl. 11:48:21 med gul strek. Her vises også samtidig en overgang fra «brake order» til «drive order» – en overgang fra brems til pådrag, før kontrolløren like etter settes i nøytral, markert med grønn strek. Oransje strek viser hvor vognen registrerer at den står stille. Den røde streken markerer en kortvarig tilsetning av skinnebremsen, kort etter at holdebremsen («holding brake BUS») har tilsatt.

Figur 22: Ferdsskriverutskrift over ca. 1 minutt og 30 sekunder med sammenstøtet ved ca. kl. 11:48:21.  
Kilde: Bybanen AS, påtegninger av SHK
