# RAPPORT

JB 2018/01

## RAPPORT OM PERSONULYKKE PÅ HOLSTEIN T-BANESTASJON 2. FEBRUAR 2017

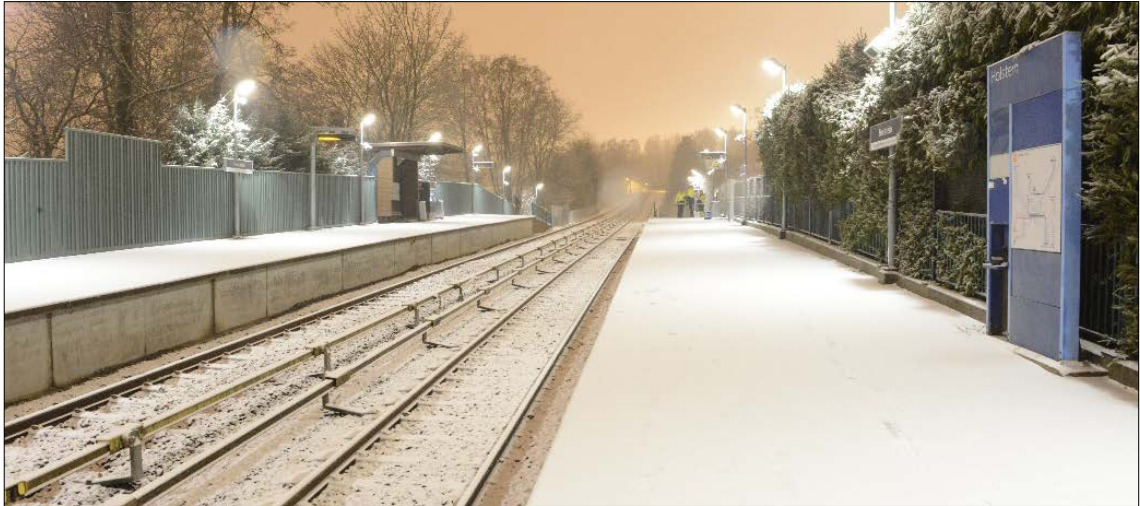
Det var overskyet og lett nedbør i form av snø som la seg på bakken (se figur 1). Vitner som var på stasjonen da ulykken skjedde har forklart at det ikke var glatt på plattformen.

Figur 1: Holstein T-banestasjon noen timer etter ulykken. Foto SHT

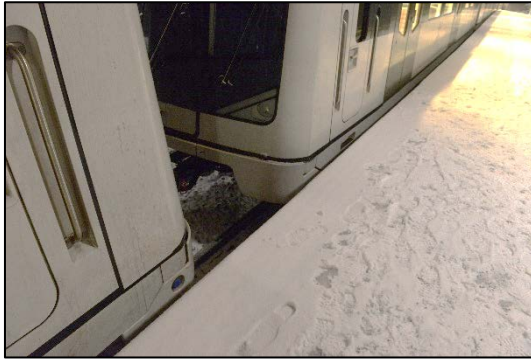
T-banetoget bestod av to 3-vogns togsett som var koblet sammen, og jenta falt ned i mellomrommet hvor togsettene er koblet sammen (se figur 6).

Jenta som omkom i ulykken falt ned mellom toget og plattformen i åpningen hvor togsettene er koblet sammen (mellom vogn 3 og 4 i figur 5). Toget var i ferd med å forlate stasjonen, og var i bevegelse da ulykken skjedde. Nøyaktig plassering hvor jenta falt ned er ikke kjent. I følge vitner havnet foten først mellom vogn nr. 3 og plattformkanten, og deretter falt hun ned i sporet. Den største åpningen på et 6-vognssett mot sporet er ved sammenkoblingen mellom togsettene. Åpningen mot sporet mellom vognene er litt mindre, men stor nok til at en voksen person kan falle ned i sporet.

Figur 6: Sammenkoblingen mellom togsettene. Foto: SHT

The Accident Investigation Board Norway recommends that the Norwegian Railway Inspectorate follow up Sporveien T-banen AS's further work to consider measures on train sets to reduce the risk of persons falling between the train and the platform.

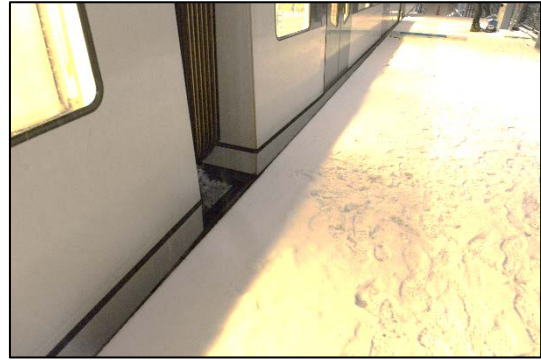
Figur 7: Sammenkobling mellom vognene. Foto: SHT

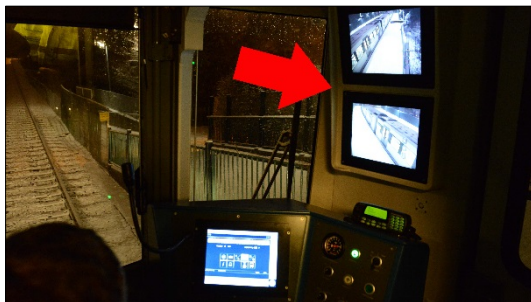
På stasjonen har togfører tilgjengelig et sort-hvitt bilde i monitor som viser plattformen og togsiden, og et speil i enden av plattformen. Hensikten er å kunne forvise seg om at passasjerer har kommet sikkert av eller på, før man lukker dørene og fortsetter.

Figur 8: Monitorer fra togsidedkamera i førerrommet. Foto SHT

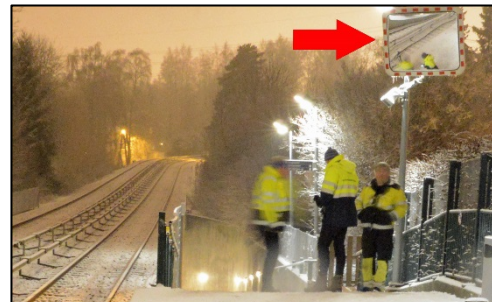
Figur 9: Speil på Holstein T-banestasjon. Foto: SHT

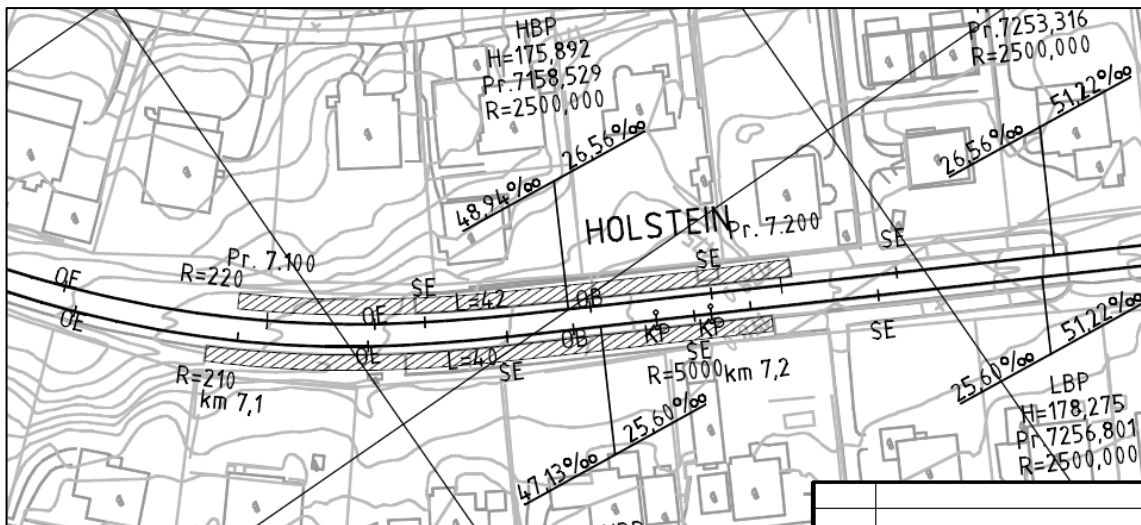
Stasjonen er ca. 110 meter lang og har en kurveradius på 210 meter ved starten av plattformen før den retter seg ut til en kurveradius på 5000 meter. Det er relativt stor stigning ved starten av plattformen med 47,13 %, og flater deretter ut til en stigning på 25,6 % ved enden av plattformen.

Figur 10: Utsnitt fra plan- og profiltegningen av Holstein stasjon. Kilde: Sporveien T-banen AS

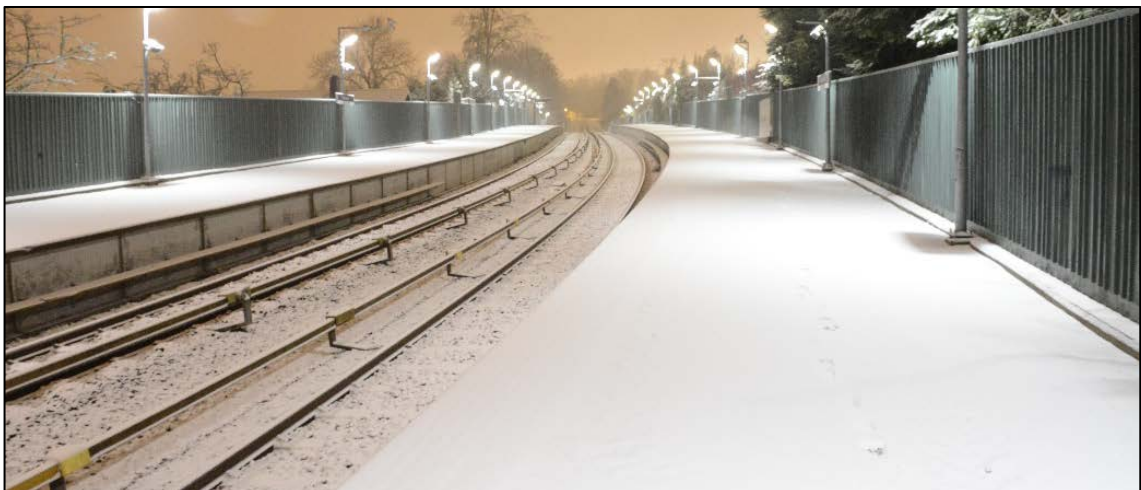
Figur 11: Holstein stasjon ulykkesdagen, retning mot Sognsvann. Foto: SHT

Sikkerhetssonen er 0,5 meter og markert med en heltrukket gul linje langs plattformen. På ulykkesdagen var plattformen dekket av et tynt lag med snø. Tidligere samme dag var det strødd, og det lå derfor et lag med grus under snølaget.

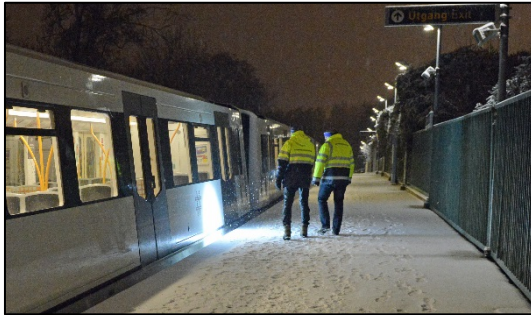
Havarikommisjonen var på ulykkesstedet samme dag som ulykken skjedde og gjorde undersøkelser. Toget som var involvert i ulykken ble kjørt tilbake til Holstein etter ulykken, og plassert slik det normalt skal være ved stopp. Det var snø på ulykkestidspunktet, men Havarikommisjonen opplevde ikke plattformen som glatt. Det var strødd tidligere på dagen, og dette ga ekstra feste. Plattformen har et fall mot sporet, og Havarikommisjonen gjorde en enkel måling av dette ved hjelp av en rettholt på 2 meter og vater (se figur 13). Målingen viste at det var 92 mm fra plattformkanten opp til rettholten, noe som gir en vinkel på  $2,63^\circ$  og helling på 4,6 % mot sporet.

Figur 12: Undersøkelse av plattform og togsett etter ulykken. Foto: SHT

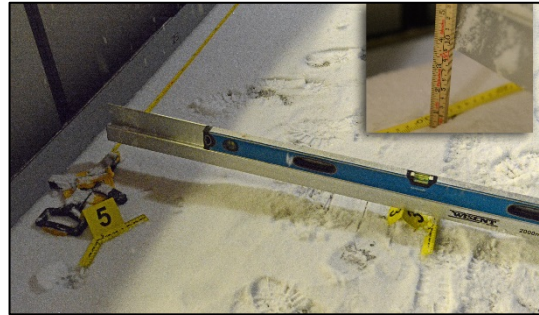
Figur 13: Måling av fall på plattformen. Foto: SHT

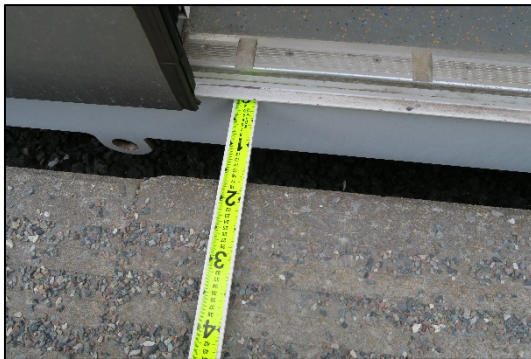
Tirsdag 4. april målte Havarikommisjonen avstanden mellom vognsiden og plattformen på Holstein T-banestasjon ved normal trafikk. Avstanden ble målt ved vogn 3 til 160 mm ved dørene, og 220 mm ved enden av vognen.

Figur 15: Avstand ved dør ble målt til 160 mm mellom plattform og MX 3000 på Holstein T-banestasjon. Foto: SHT

Havarikommisjonen mener at Sporveien T-banen AS må sikre at avstanden mellom togsiden og plattformkanten er så liten som mulig, og sørge for at ekstrakontrollen i desember 2017 følges opp dersom det avdekkes avvik.

The Accident Investigation Board Norway recommends that the Norwegian Railway Inspectorate follow up that Sporveien T-banen AS has the distance between the train and the edge of the platform under control and that it is kept to a minimum.

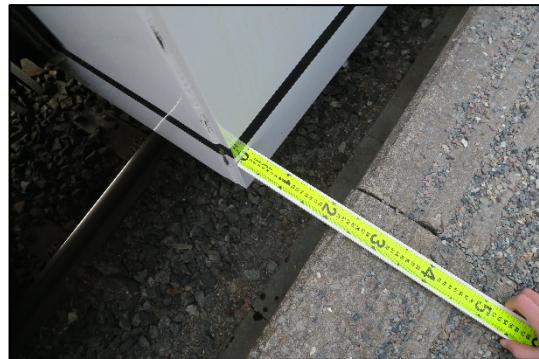
Figur 16: Avstand ved enden av vognen ble målt til 220 mm mellom plattform og MX 3000 på Holstein T-banestasjon. Foto: SHT

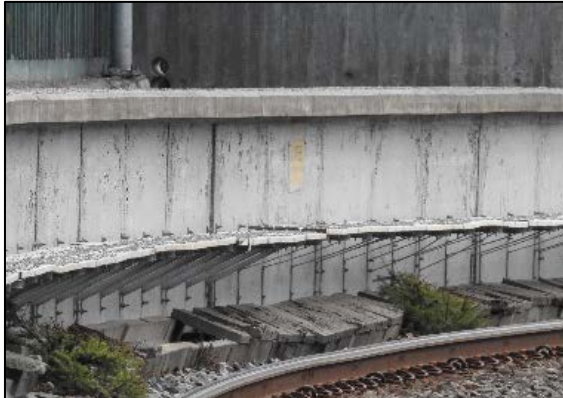
Den delen av stasjonen som ligger i kurve har påmontert «nedfallssikring» ettersom avstanden mellom tog og plattform blir større i kurve. Hensikten er å kunne redusere faren for å falle ned i sporet, dersom noen trækker mellom toget og plattformkanten. Det er i underkant av 700 mm fra plattformkanten og ned til «nedfallssikringen» på Holstein stasjon. Ulykken skjedde på den rette delen av plattformen, og her er det ikke montert nedfallssikring, da avstanden mellom tog og plattform er vesentlig mindre.

Figur 18: Nedfallssikring i kurven på Holstein T-banestasjon. Foto: SHT

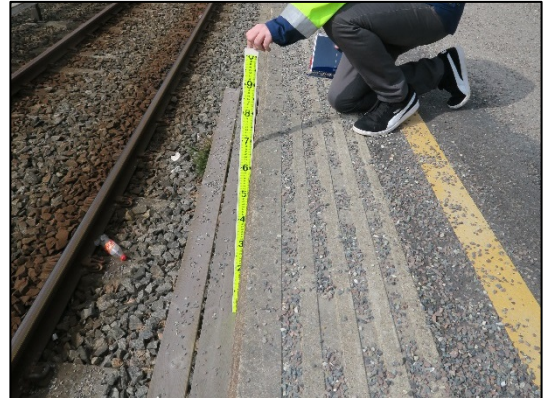
Figur 19: Nedfallssikring på Holstein T-banestasjon. Foto: SHT

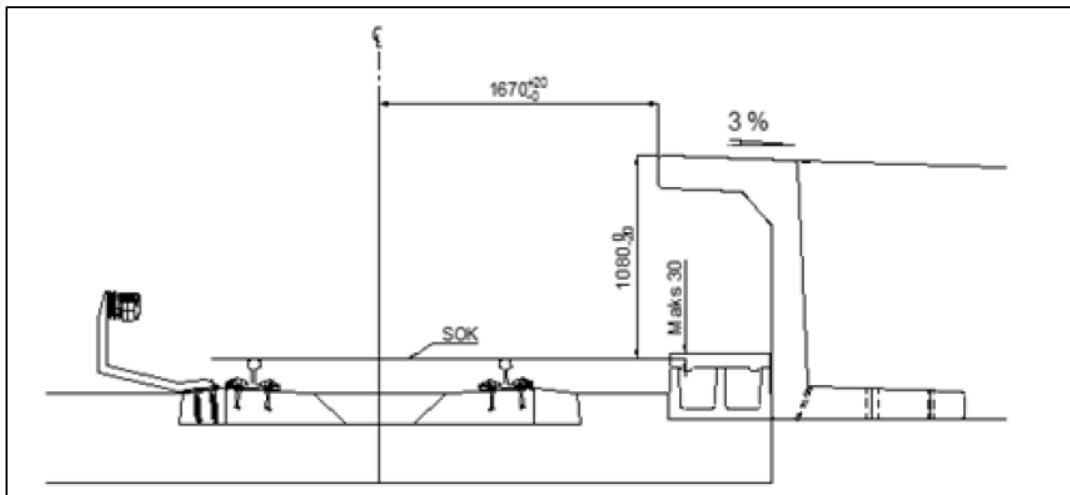
Figur 20: Prosjektering og bygging av plattform etter dagens krav. Kilde: Sporveien T-banen

Avstand spormidtd til plattformkant på rettlinje målt horisontalt skal være 1670 mm, hvor godkjent byggetoleranse er på +20 mm. Det er ikke tillatt med mindre avstand enn 1670 mm.

Den dimensjonerende bredden på T-banemateriell (passasjer- og arbeidstog) er 3200 mm. Bredden på T-banetog av typen MX3000 er 3156<sup>1</sup> mm, og dette vil da gi en avstand mellom tog og plattform på 92 mm (1670 mm – 3156/2 mm).

I kurver skal det regnes med tillegg for kurveutslag og eventuelt tillegg eller fratrekk for overhøydeutslag. Det er også flere toleransegrenser for spor, plattform og togmateriell som påvirker avstanden mellom tog og plattform. Dette gir i disse tilfellene en akseptabel avstand mellom tog og plattform som er større enn 92 mm.
