RAPPORT

JB 2019/07

RAPPORT OM SYNKEHULL UNDER SPOR I FORBINDELSE MED RØRGJENNOMFØRING PÅ DRAMMEN STASJON 5. SEPTEMBER 2018

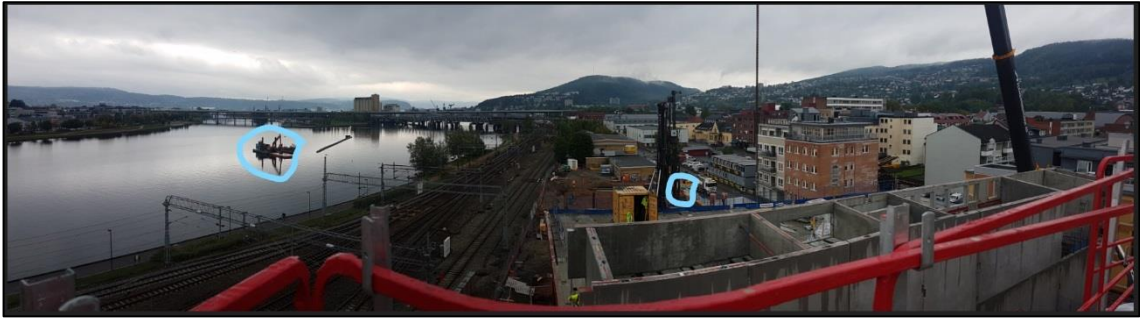
Rørgjennomføringen ble utført med metoden «styrt boring» (se mer i kap. 2.5) under sporet, i en trasé mellom elva og kum ved byggegropa til kontorbygget (figur 1). Arbeidsoperasjonen foregikk over flere dager, og ble utført med normal trafikk på sporet da den ble ansett å ikke komme i konflikt med togtrafikken.

Figur 1: Oversiktsbilde med flåte i elva og punktet der røret skulle komme opp.
Kilde: Bane NOR SF

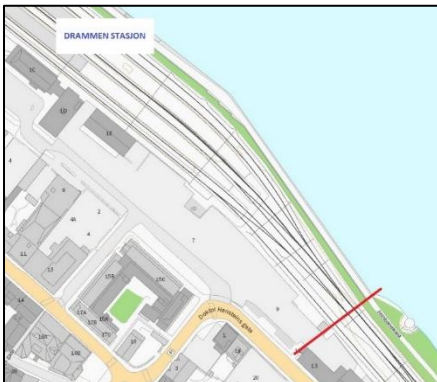
Figur 2: Hendelsessted markert med rød linje.
Skisse: Basert på Bane NOR SFs kartvisning

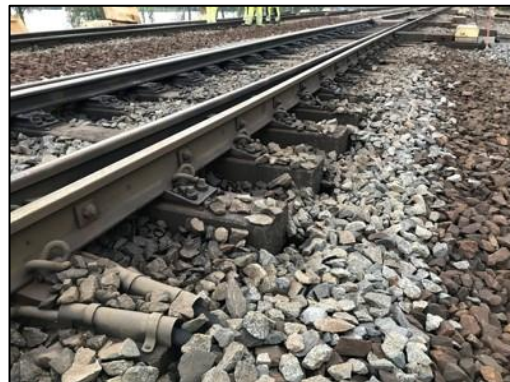
Den 5. september 2018, en gang mellom kl. 1615 og 1630 raste hullet for rørgjennomføringen sammen. Grunnen under to hovedspor og et sidespor sank sammen og medførte full stans i trafikken (figur 2). Hovedsporene på Drammen stasjon er klassifisert som K4-bane, men med stor trafikk tetthet og dermed høye krav til kvalitet og oppetid. Sidesporet har lavere kvalitetsklasse.

Personer fra en underentreprenør og personell fra kontorbyggprosjektet oppdaget setninger i spor 1 og 2 (hovedspor) da et tog passerte ca. kl. 1615. Disse varslet hovedsikkerhetsvakt som igjen varslet togleder, som fikk stanset togtrafikken. Samtidig oppdaget man at rørtraséen under sidesporet (Tangensporet) allerede hadde sunket sammen. Alt arbeid med boringen ble da stanset. Umiddelbart etter raste grunnen under hovedspor også. I dette tidsrommet stod et tog klart for avgang mot Oslo og flere var på vei inn mot stasjonen.

Figur 3: Hovedspor. Foto: Bane NOR SF

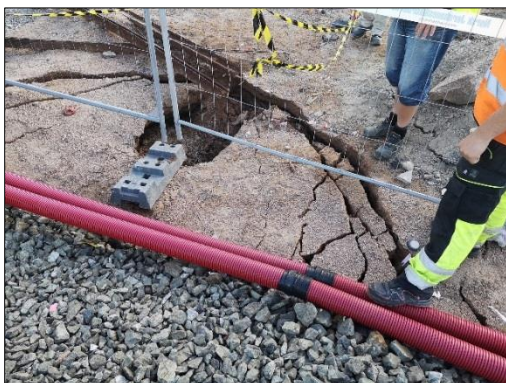
Det hadde i forkant av hendelsen oppstått synkehull (30. august) inne på byggeplassen ved siden av jernbanesporene. Det var derfor utført spormålinger i forkant for å avdekke eventuelle nye setninger, men disse målingene viste ingen tegn til setninger (se vedlegg C).

Figur 4 Synkehull innenfor byggegjerde.
Foto: Bane NOR SF

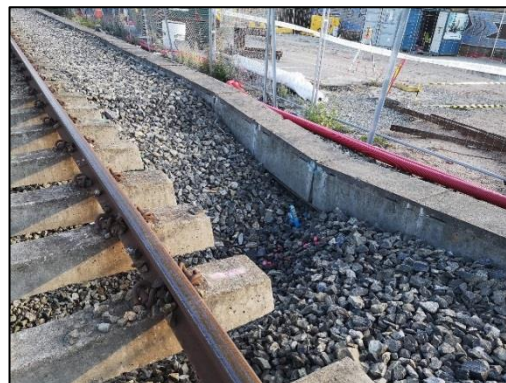
I et forsøk på å ferdigstille rørgjennomføringen ble det boret 6. og 7. september. Arbeidet stoppet da borkrona satte seg fast om morgenen den 7. september. Borehullet var da sikret med et overvannsrør slik at trafikken kunne settes i gang igjen, selv om boreutstyret satt fast under. Kl. 1400 den 7. september ble spor 1 og 2 gjenåpnet for trafikk, mens Tangensporet forble stengt frem til 24. september.

Figur 5: Synkehull under Tangensporet.
Foto: Bane NOR SF

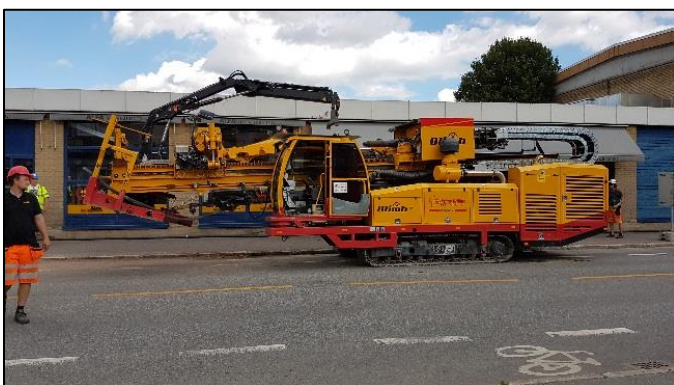
Figur 6: Borerigg. Foto: Bane NOR SF

Borentreprenørens utstyr ble som en følge av hendelsen sittende fast under sporene, og ble regnet som tapt.

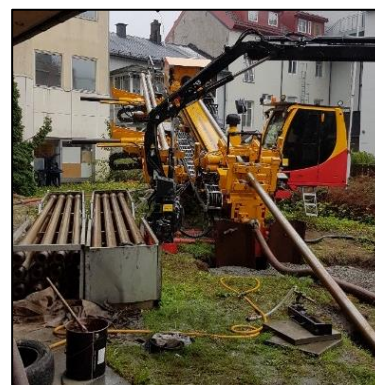
Figur 7: Borerigg.
Foto: Bane NOR SF

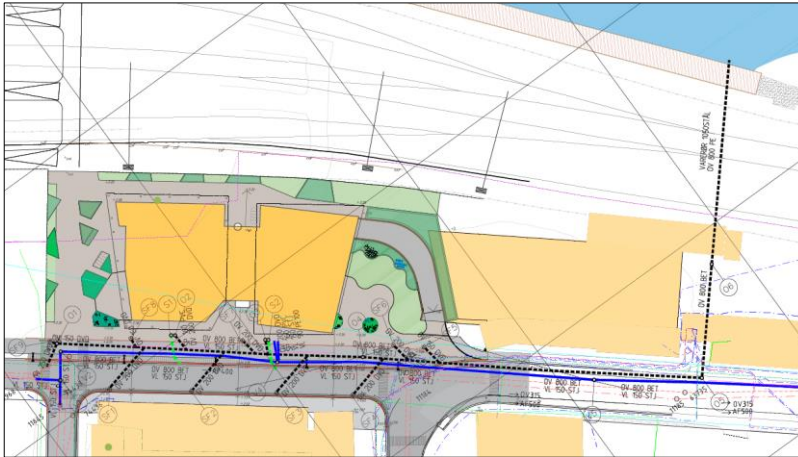
Drammen kommune stilte krav til overvannshåndtering. Det ble besluttet at det skulle ledes ut i Drammenselva gjennom en overvannsledning under jernbanesporene (trasé vist i figur 9). Etter ferdigstilling skulle Drammen kommune overta eierskapet til overvannsledningen.

Figur 9: Utsnitt av kart som viser trasé pr. 28.02.2018 for OV ledning stiplest med sort. Kilde: Bane NOR / Skanska Norge AS

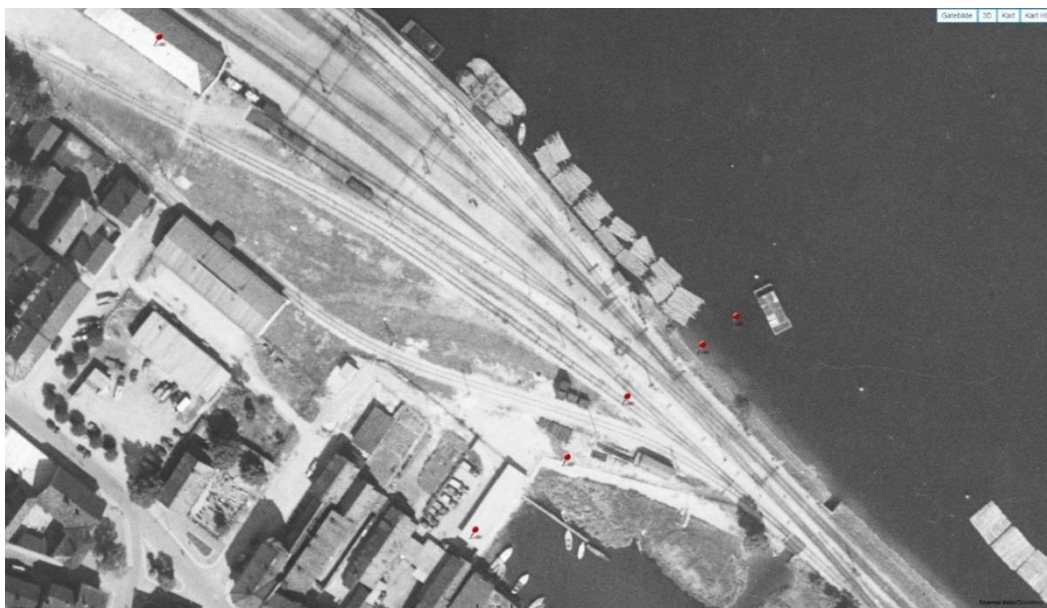
Avhengig av stedlige grunnforhold eller tidligere aktivitet på området kan objekter være skjult under bakken. Området langs elvebredden i Drammen er et område som over tid har blitt fylt ut ettersom behovet for plass økte. De historiske fotografiene vist i (figur 12 og figur 13) skisserer traséen der overvannsledningen skulle gå (røde markører). I følge personell hos boreentreprenør ble det observert store mengder flis i vannet som kom ut underveis i boringen, noe som tyder på at man traff andre objekter enn stein, grus og sand etc.

Figur 12: Historisk foto over området i 1939. Foto: © Statens kartverk, Geovekst og kommunene, Drammen 1939

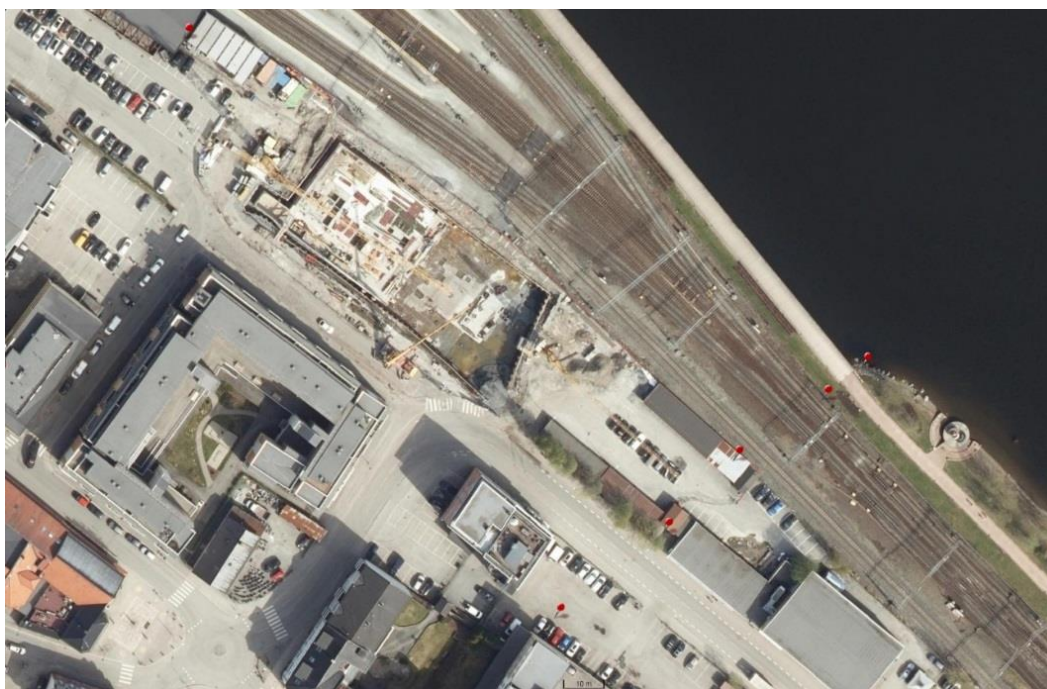
Figur 13: Foto fra 2018. Foto: © Statens kartverk, Geovekst og kommunene, Lier Røyken Hurum 2018

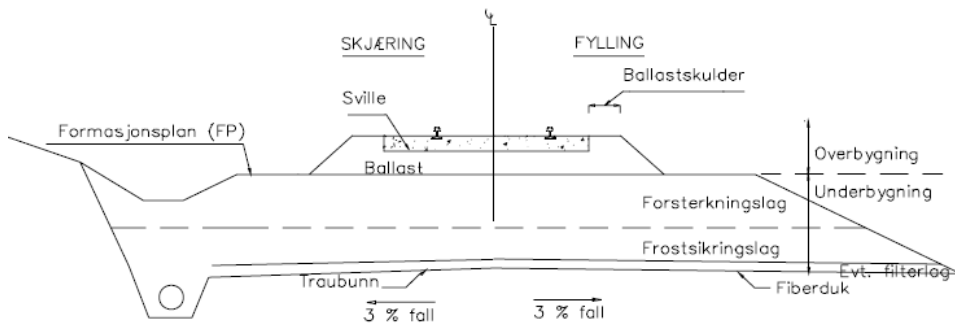
Grunnen under jernbaneskinner og sviller består av en overbygning (et lag med ballast, typisk pukk), og en underbygning delt i et forsterkningslag og et frostsikringslag (figur 14).

Figur 14: Prinsippskisse for oppbygging av jernbanefylling og -skjæring. Kilde: Bane NOR Teknisk regelverk

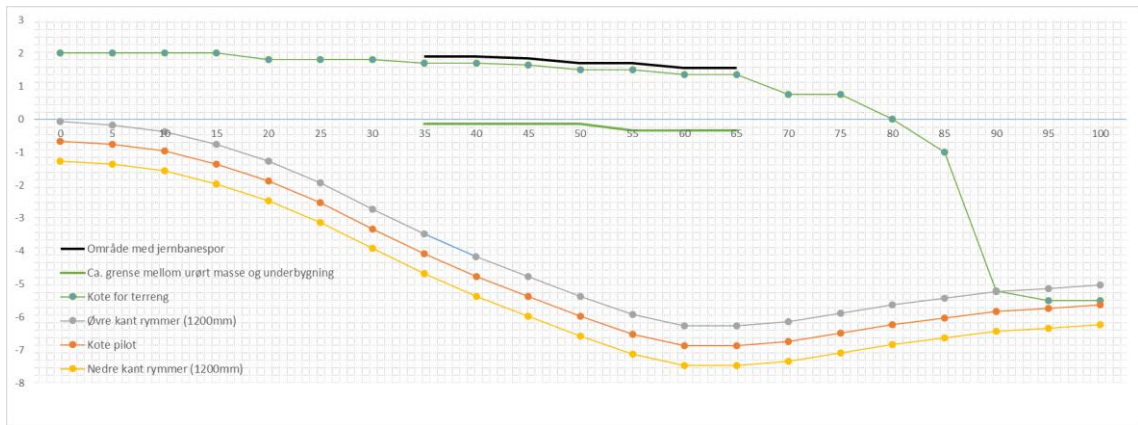
Etter prøveboring ble traséen endret slik at pilotboringen foregikk dypere. En utskrift fra Olimbs innmåling av trasé for pilotboring, basert på revidert kurvatur fra 7. august 2018, viser differanse mellom kote for pilot og antatt kote for underkant av underbygning (figur 16).

Figur 16: Revidert innmåling av pilottrasé 07.08.18. Kilde: SHT, basert på data fra Olimb Anlegg AS

Dybden på disse lagene ble ikke målt i forbindelse med hendelsen, og man har ikke kunnet finne dokumentasjon på tverrprofil fra den gangen sporene ble bygget. Kravene til dimensjonering er gitt i teknisk regelverk¹⁸. Frostforholdene i Drammen tilsier at man for en K4 bane skal dimensjonere med ca. 1,1-1,4 m underbygning (avhengig av andel sand, grus, sprengstein). Ballasthøyde skal iht. krav være ca. 0,75 m. Overbygning og underbygning vil da til sammen være ca. 1,85-2,15 m, gitt at man har bygget iht. krav. For målepunkt 35 som er det grunneste stedet, vil det gi en overdekning over ferdig rymmet hulrom på ca. 3,3 meter (tabell 3). Dette er i området hvor det først ble oppdaget at sporet sank sammen. For resten av traséen ville rørgjennomføringen ligge dypere.

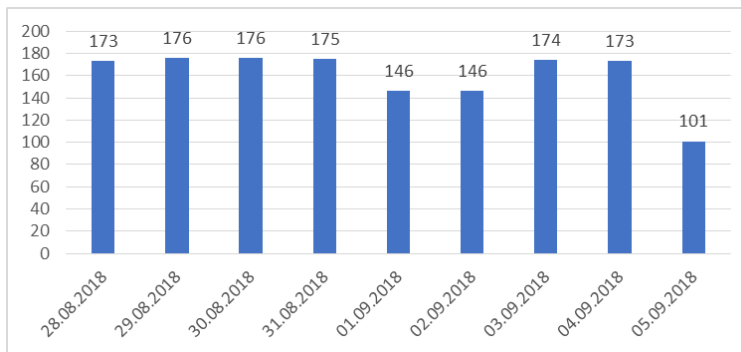
Drammen stasjon har mange togbevegelser hver time. Bane NOR opplyser at i perioden fra 28. august til 5. september 2018 passerte det totalt 1 440 tog over stedet der rørgjennomføringen ble lagt (figur 17). I løpet av dette tidsrommet økte dimensjonen fra Ø100 mm til Ø800 mm. Havarikommisjonen har bedt Bane NOR Trafikk hente ut data

som viser togbevegelser før hendelsen. Disse viser at de to siste togene fra Oslo mot Drammen passerte kl. 1612 og kl. 1616. Det var sannsynligvis et av disse som gjorde personell fra byggeprosjektet oppmerksomme på setningen i hovedsporene.

Figur 17: Antall togpasseringer pr. døgn mellom Drammen og Oslo. Kilde: Bane NOR
