# RAPPORT

Bane 2021/05

## TEMARAPPORT OM AKSELLAGERHAVARIER 7. NOVEMBER 2019 OG 27. MARS 2020

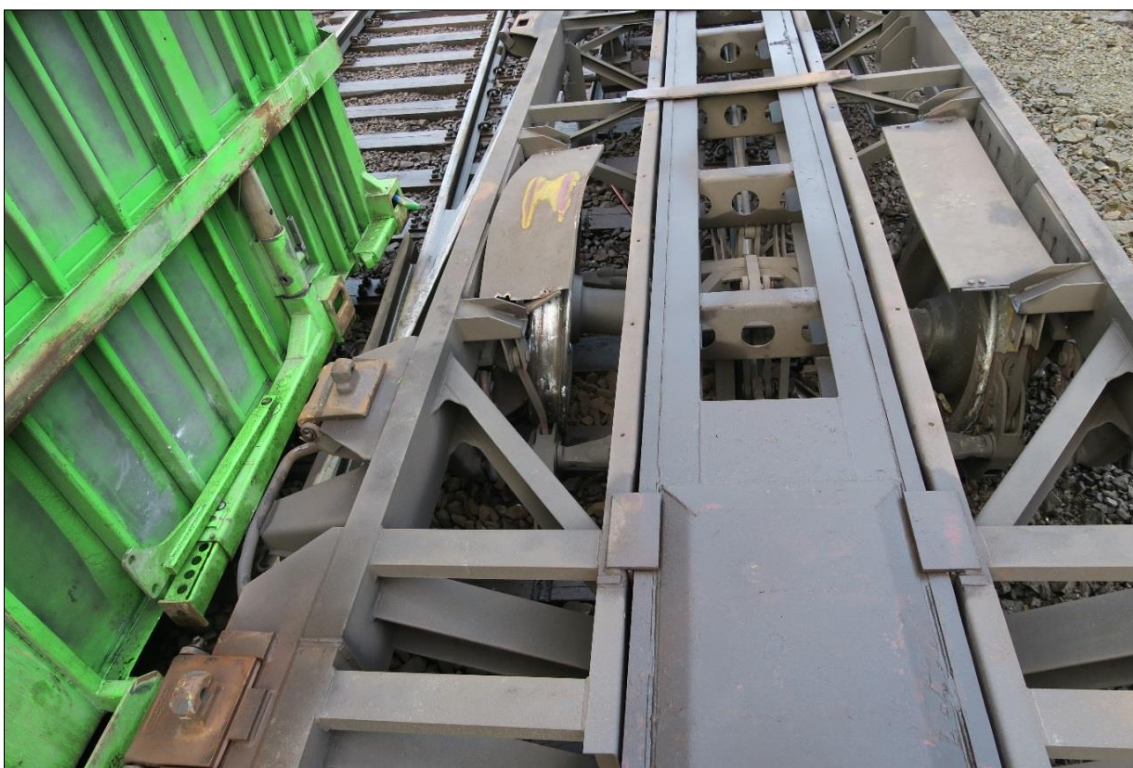
Figur 6: Hjul med lagerhavari på avsporet vogn. Foto: SHK

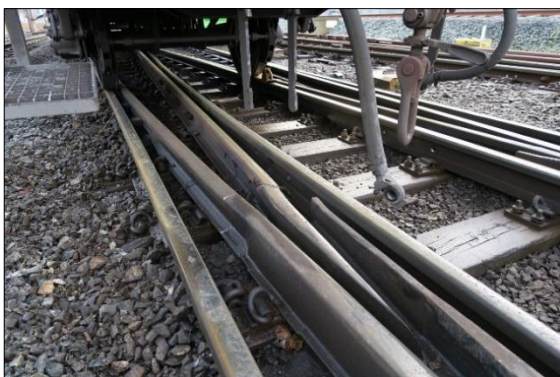
Figur 9: Skadet skinnekryss i sporveksel 3. Foto: SHK

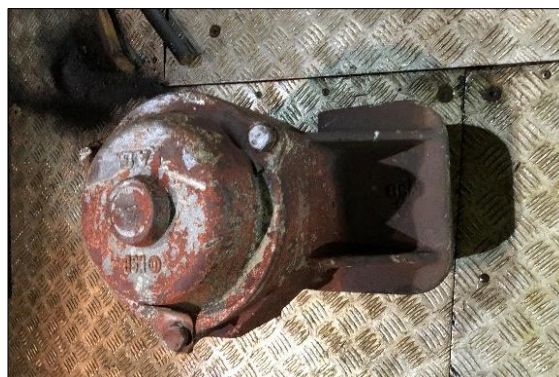
Det avsporede hjulets akselkassehus ble funnet i sporet i Ulriken-tunnelen, nær blokksignalet ved km 466,25. Det ble ikke funnet skader av betydning der akselkassehuset lå. Fra punktet der akselkassehuset ble funnet til avspøringsmerket var det ca. 3,8 km.

Figur 10: Akselkassehus funnet i tunnel. Foto: Bane NOR

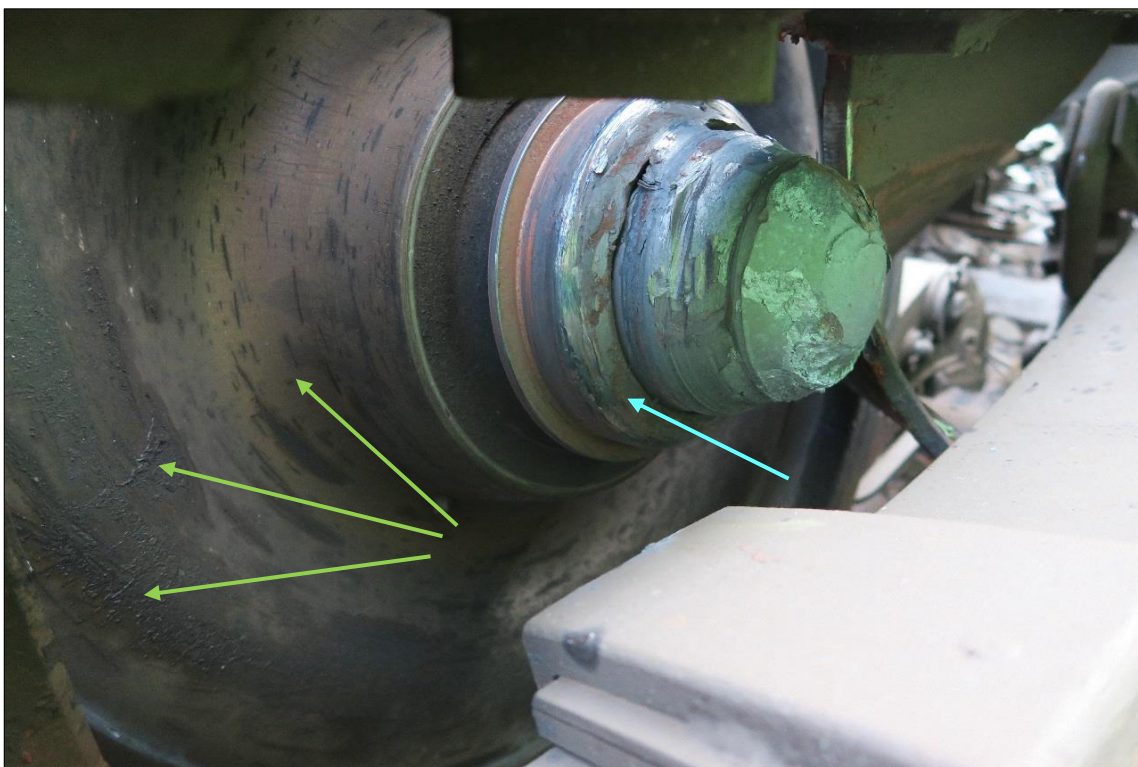
Det ble observert fettutkast på hjulet etter havariet (figur 11). Støvringen satt fortsatt på akselen.

Figur 11: Fettutkast på hjul (grønne piler), støvring (blå pil). Foto: SHK

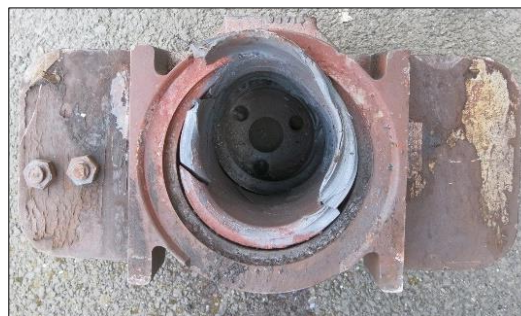
Figur 22: Akselkassehus med skadet lager. To løse bolthoder ble funnet. Foto: SHK

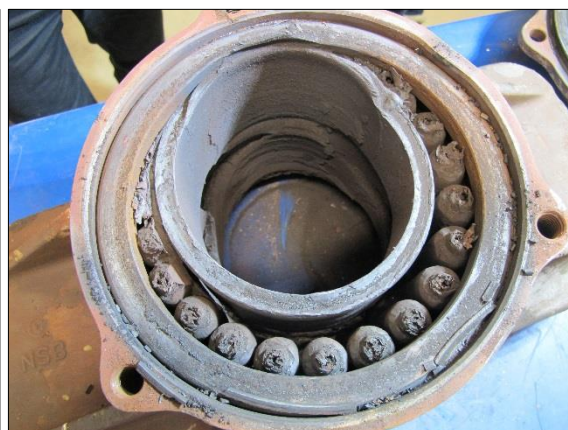
<b>Tilstand ruller:</b>	Ytre lager: Se figur 38. Rullene har mistet sin skarpe form, noe som tyder på at de har fortsatt en tid å bevege seg selv om de har begynt å bli deformert pga. varme. Indre lager: Figur 42, figur 43, figur 44.
<b>Støvring:</b>	Satt fast på aksel.
<b>Andre observasjoner:</b>	Det indre lageret synes å ha blitt mer skadet/varmpåvirket enn det ytre.
<b>Distansering:</b>	ZVL
<b>Ende og side:</b>	Aksellageret som havarerte i Bergen var på hjulsatsens B-side, innmontert i vognas A-ende.

Figur 38: Ytre lager med ruller. Foto: SHK

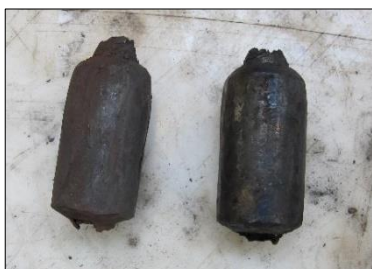
Figur 39: Ruller fra lager, Bergen.  
Foto: SHK

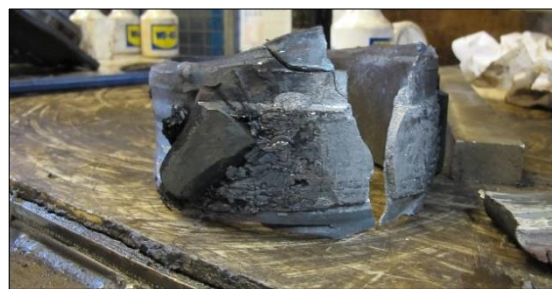
En av rullene fra havariet i Bergen er skråstilt (figur 44), men det kan ikke fastslås hvordan rullene på hver side av denne har vært posisjonert. I en undersøkelsesrapport fra den nederlandske havarikommisjonen<sup>7</sup>, konkluderte man blant annet med at siden en rulle stod på tvers mellom to ruller i rett posisjon hadde sannsynligvis rulleburet gitt etter før lageret gikk til havari (figur 40). Skadebildet kunne tyde på at en eller flere ruller hadde

kilt seg fast mot ytterringen, mens innerringen fortsatte å rotere. Siden rullen har plass til å tverrstill seg antok man at en eller flere holdere/seksjoner i rulleburet på et tidspunkt hadde knekt, men at dette skjedde før selve lageret begynte å havarere. Det er verdt å merke seg at rulleburet var av messing, ulikt de i kunststoff som brukes av CargoNet, men fortolkningen av skadebildet er fortsatt relevant.

Figur 44: Innerring fra indre lager med skråstilt rulle. Foto: SHK

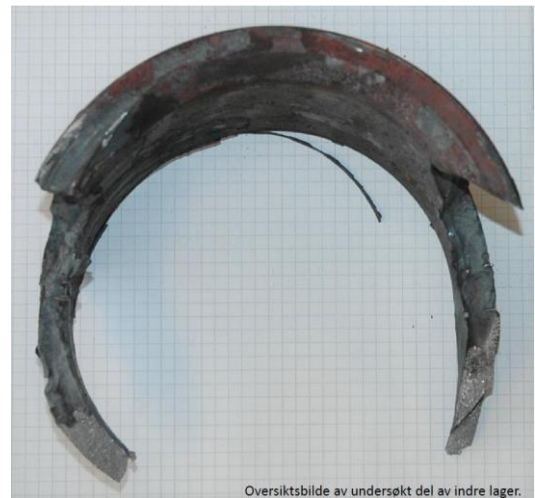
En del av indre aksellagers innring fra havariet ved Bergseng ble sendt for videre undersøkelse av bruddflaten som hadde oppstått i havariet. FOLAT konkluderte med at bruddet sannsynligvis hadde oppstått tidlig i skadeforløpet. Utmatting kunne verken bekrefte eller utelukkes, og de anbefalte å følge opp begynnende utmattingsskader på komponenter som kommer til vedlikehold. Full rapport fra undersøkelsen er gjengitt i Vedlegg J.

Figur 62: Del av indre lagerbane. Foto: FOLAT

Bruddflaten er plan med betydelig glødeskall som viser at bruddskaden har oppstått tidlig i skadeforløpet. Mikrostrukturen antyder temperaturer opp mot austenitt temperatur, dvs. 730-1100°C. Utmatting kan ikke bekreftes men heller ikke utelukkes.

Det vil være hensiktsmessig å avklare om det er observert begynnende utmattingsskader på indre lager i forbindelse med vedlikehold.

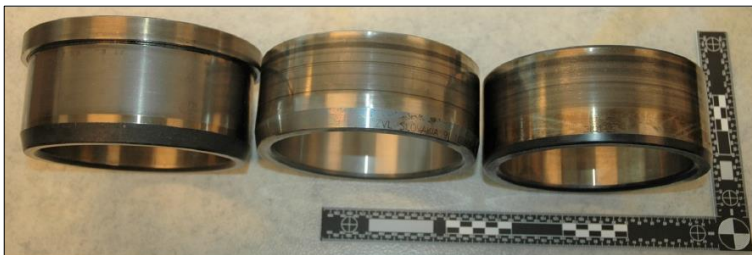
Et utvalg innringer ble tatt med fra Mantena for mikroskopundersøkelser. FOLAT konkluderer med at misfargningen på innringer og ruller var forenlig med strømgjennomgang. Full rapport fra undersøkelsen er gjengitt i Vedlegg K.

Figur 64: Utvalg av lagerkomponenter til undersøkelse. Foto: FOLAT

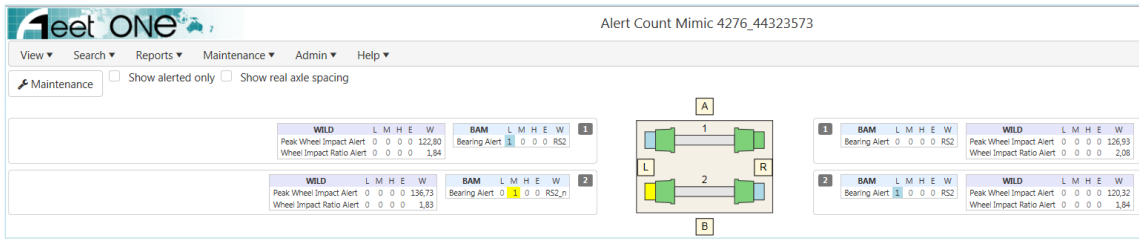
Figur 67 viser en utskrift fra Bane NORs system for akustisk deteksjon av lagerskader (Fleet One) ved Huseby på Lierstranda for vognen med lagerhavari i Bergen. Vogna er registrert med tre varsler i kategoriene «Low» og «Medium», men disse gjelder de andre aksellagrene og ingen av dem trigger noen aksjon.

Figur 67: Fleet One. Kilde: Bane NOR SF / CargoNet AS

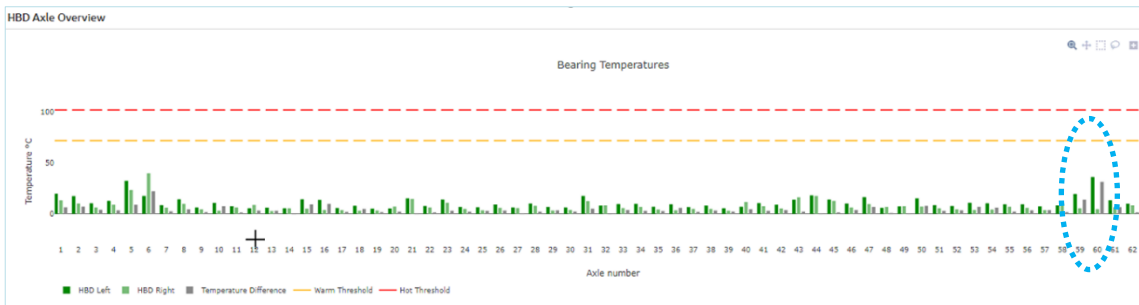
Figur 69 fra varmgangsdetektoren viser at det ble registrert noe høyere temperatur på venstre side (den havarerte siden) av hjulsats 60 sammenlignet med høyre side. Målingene anslår ca. 30 °C, noe som ikke vil utløse alarm for «Warm Threshold».

Figur 69: Lagertemperatur. Kilde: Gravhalsen RAD-X / Bane NOR SF

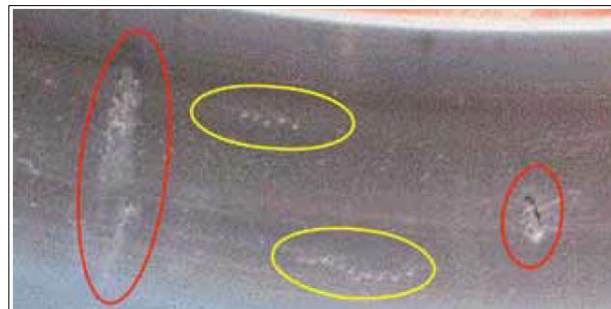
Figur 100: Eksempler på strømskade (gult) og chipping fra brinelling eller korrosjon (rødt). Kilde: The Dutch safety board<sup>37</sup>

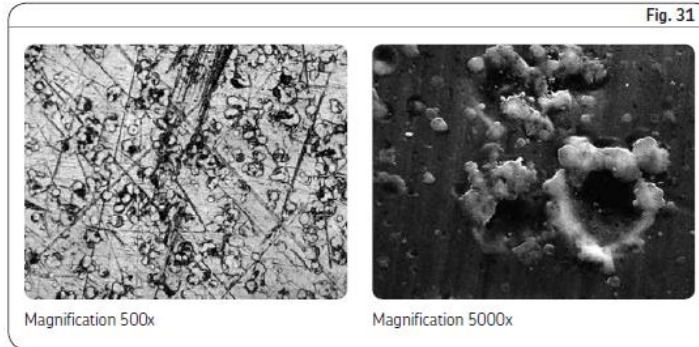
Craters from current leakage erosion
