RAPPORT

Bane 2021/04

RAPPORT OM SAMMENSTØT MELLOM TOG 811 OG VOGNTOG PÅ BORGESTAD FABRIKKER PLANOVERGANG, BRATSBERGBANEN, 29. APRIL 2020

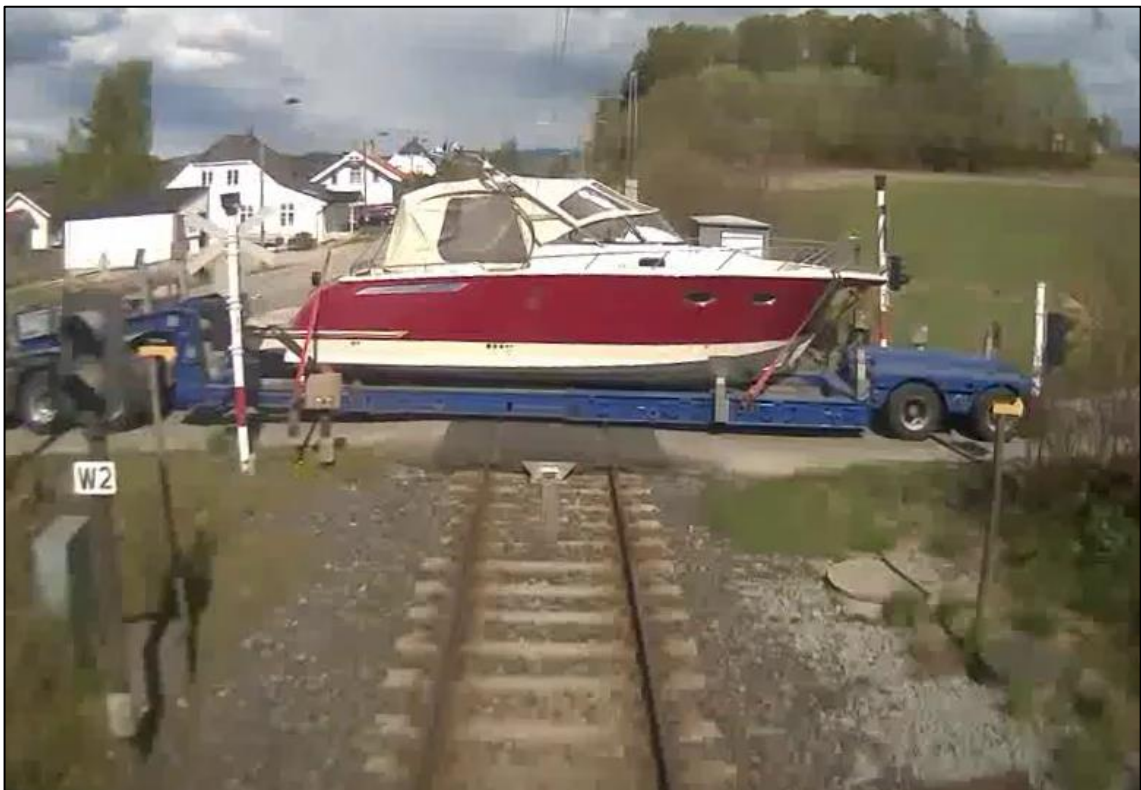
Toget tok med seg båten som ble hengende på fronten av toget, «hoppet» over tilhengeren og sporet av med tre bogger.

Figur 2: Foto fra frontkamera på toget. Foto: Vygruppen AS

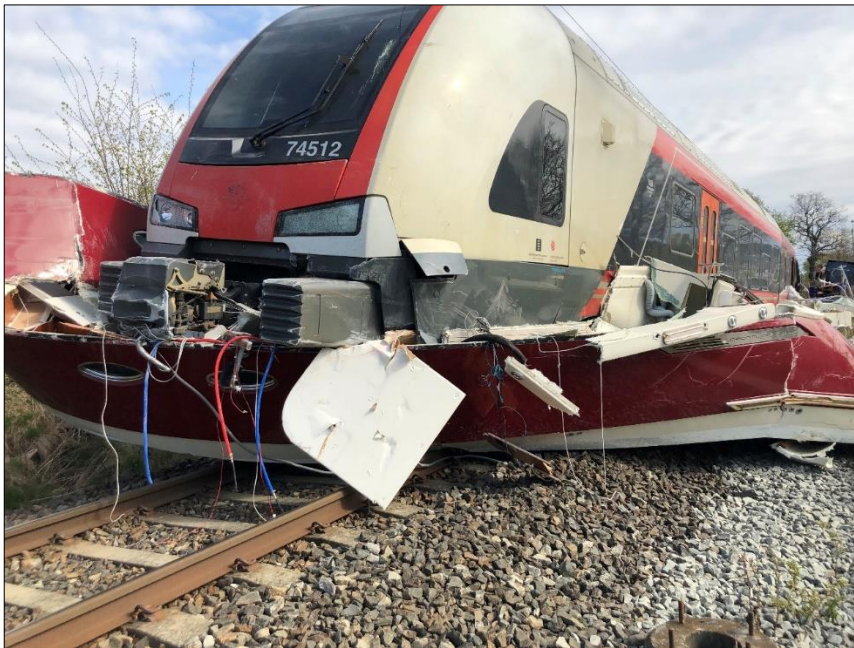
Figur 3: Båten etter sammenstøtet. Foto: Bane NOR SF

Fritidsbåten til en verdi ca. 850 000 kroner, ble totalskadet.

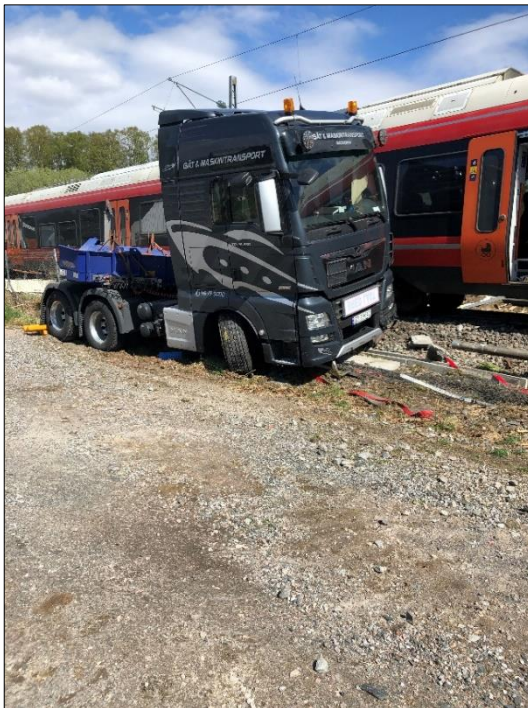
Figur 4: Trekkbilen. Foto: Vygruppen AS

Trekkbilen, som var av nyere modell med en verdi på 1,2 millioner kroner, ble skadet. Tilhengeren til en verdi av ca. 1,7 millioner kroner ble totalskadet.

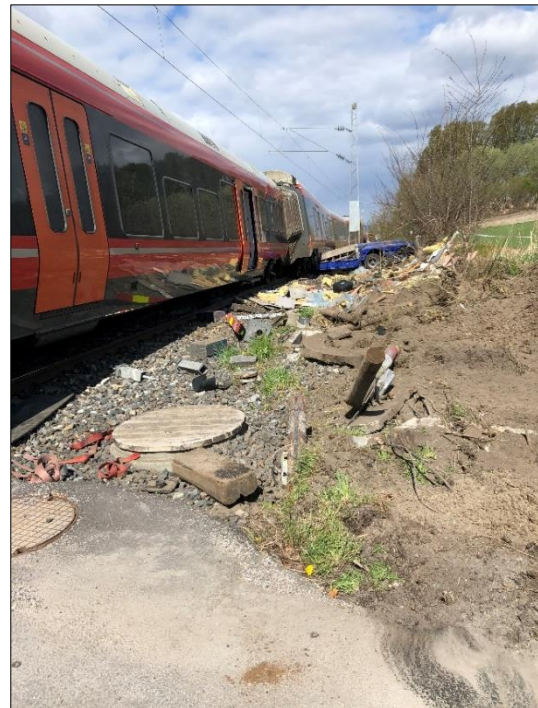
Figur 5: Trallen har revet med seg kiosken til veisikringsanlegget. Foto: Vygruppen AS

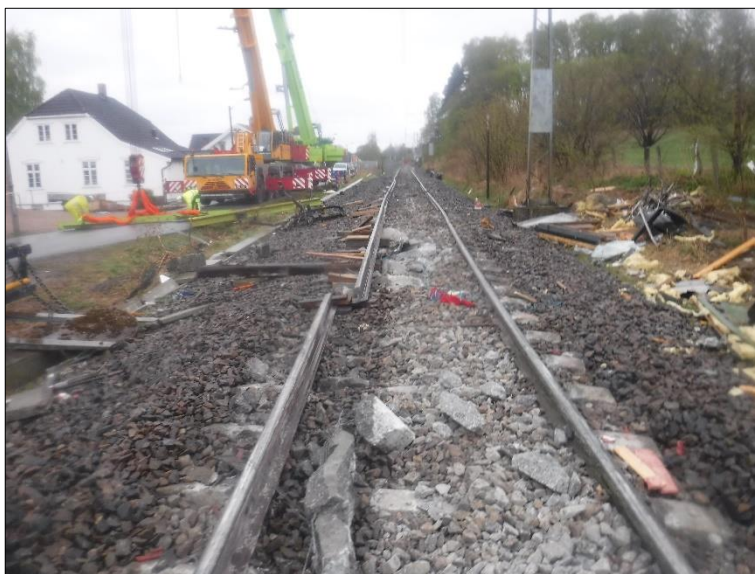
Figur 6: Skadet infrastruktur. Foto: Vy Berging og beredskap Jernbane AS

Infrastrukturen fikk omfattende skader, både i sporet og på veisikringsanlegget. Bane NOR SF anslår kostnadene til ca. 7 millioner kroner.

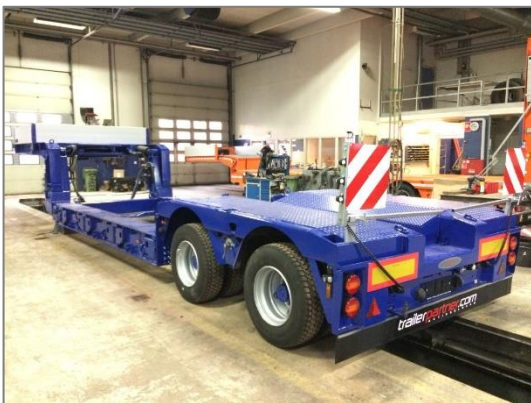
Figur 10: Trallen trukket sammen. Foto: SVV

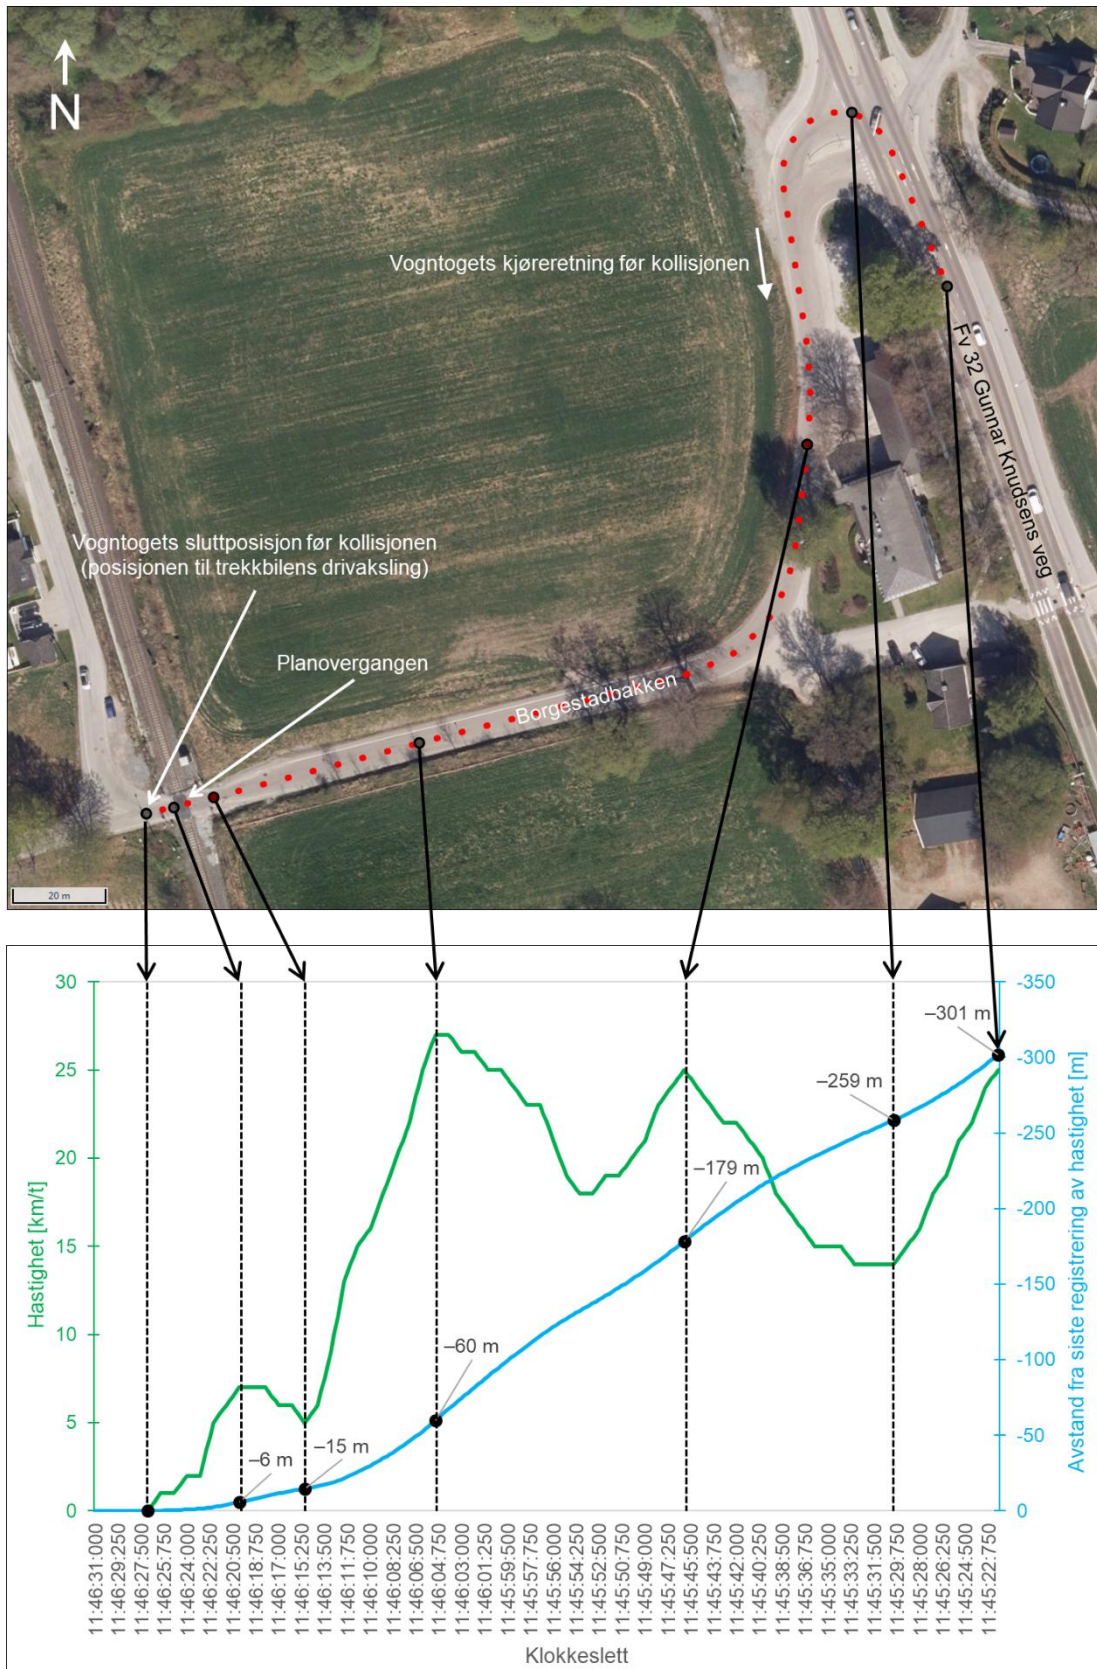
Figur 12: Vogntogets hastighet fram til det satte seg fast på planovergangen. Data: Vogntogets fartsriver. Kart: kystinfo.no. Illustrasjon: SHK

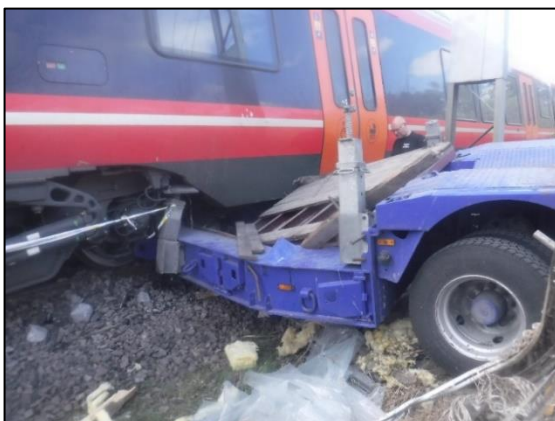
Figur 14: Hengeren under toget. Foto: Vy Berging og beredskap Jernbane AS

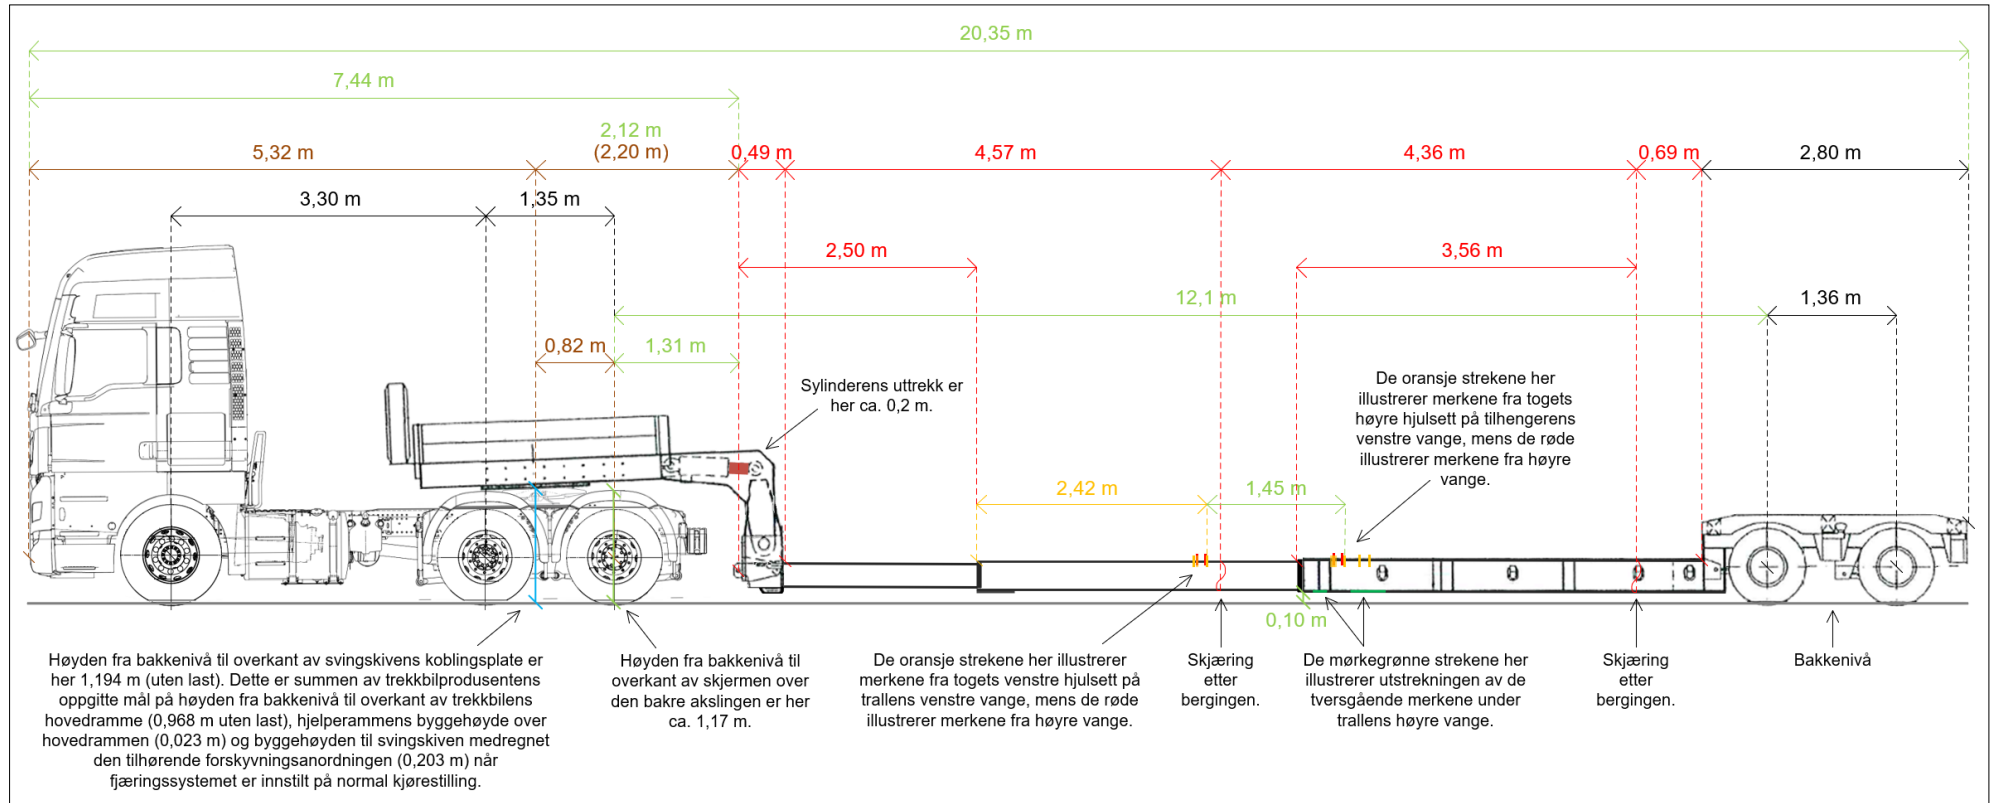
De avkappede forlengbare rammevangene ble sammenstilt for oppmåling og vurdering av skader. Basert på sammenstillingen og svingskivens posisjon på trekkbilen er det sannsynlig at vogntoget før sammenstøtet hadde lengder som vist på figur 18. Den viser blant annet en total lengde på ca. 20,4 meter og en akselavstand mellom trekkbilens bakre aksling og trallens fremre aksling på ca. 12,1 meter.

Figur 18: Trekkbilen og trallen koblet sammen for å presentere vesentlige måltall. Tallene i brunt er basert på oppmålinger gjort av SHK. Tallene i rødt er basert på oppmålinger gjort av SHK på tilhengerens høyre vange sett bakfra, mens tallet i oransje er fra tilhengerens venstre vange sett bakfra. Tallene i grønt er basert på oppmålinger i Microsoft Visio, gjort av SHK med bakgrunn i de øvrige måltallene. Tallene i svart er fra maskintegninger fra trekkbilproduzenten og produsenten/leverandøren av trallen. Illustrasjon: SHK

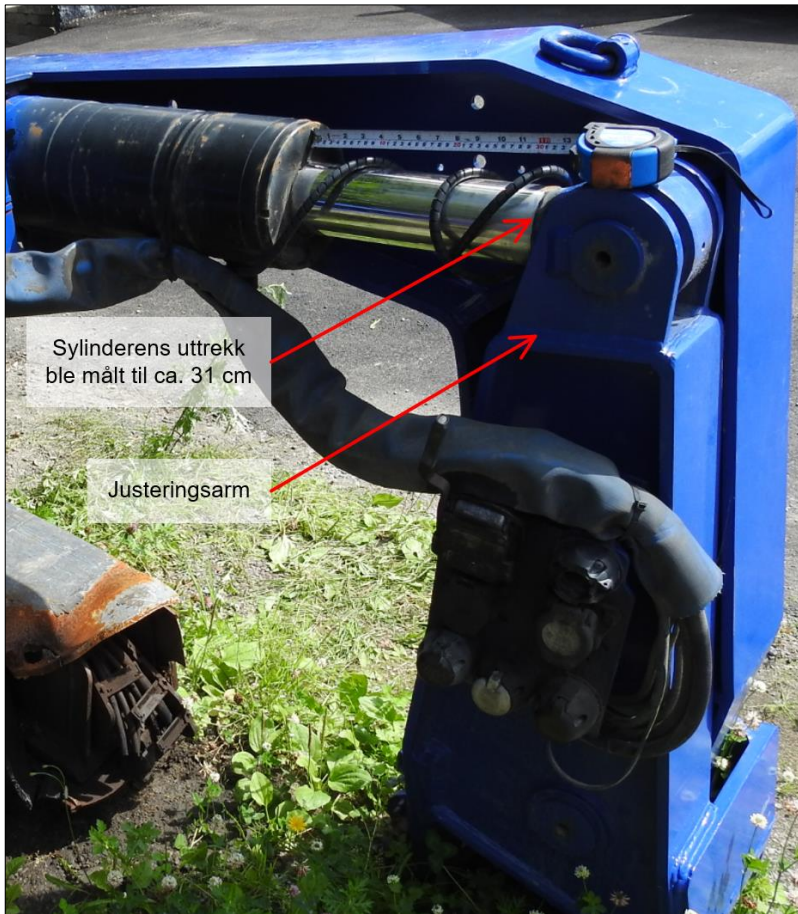
Figur 21: Sylinderens uttrekk på trallens høyre side. Foto: SHK

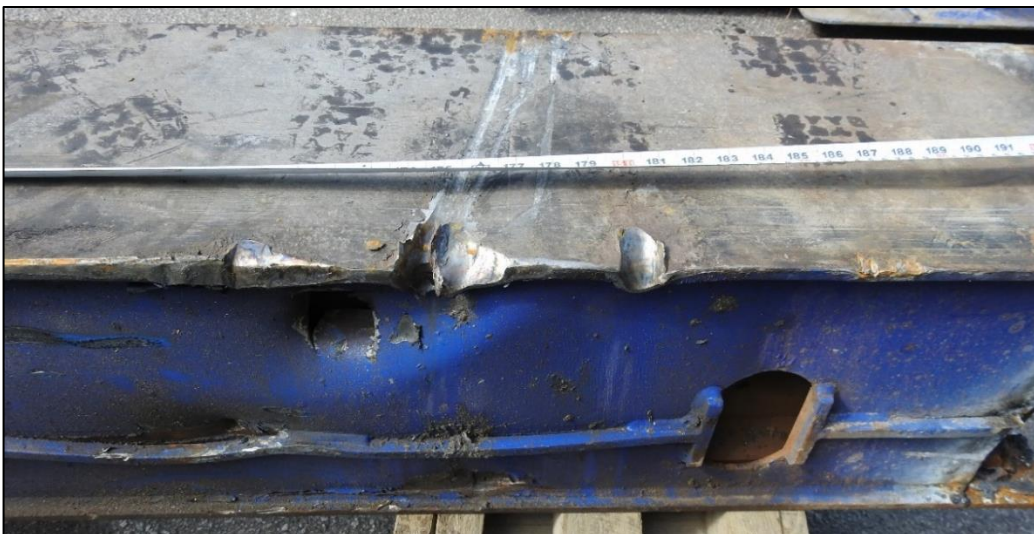
Skadebildet og merker viser tydelig hvor toget har truffet. Avstanden mellom merkene tilsvarer avstanden mellom to toghjul på en hjulaksel, se figur 25 og figur 26.

Figur 25: Merker etter flensene på togets hjul. Foto: SHK

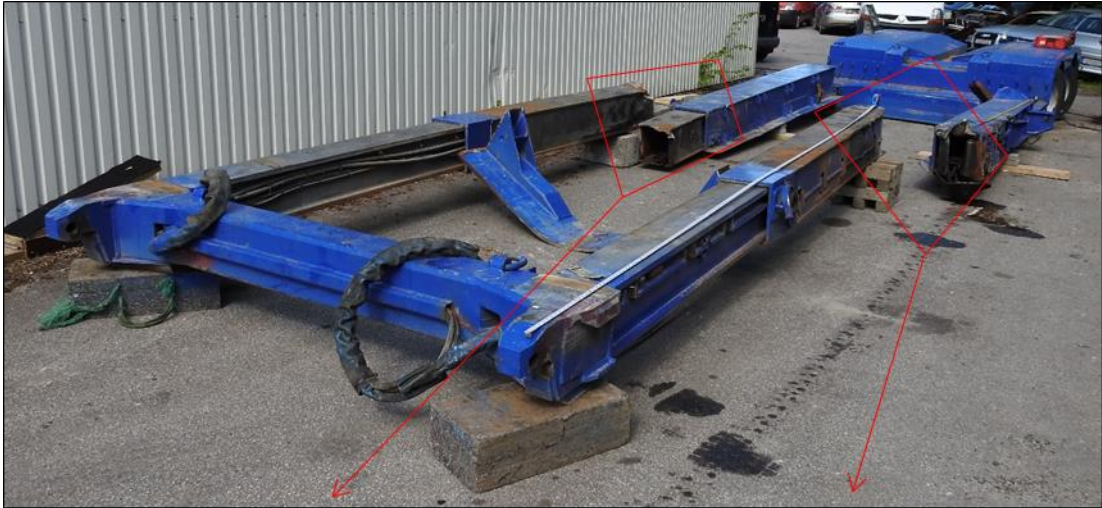
Figur 26: Trallen uten svanehalsen, kuttet i flere deler etter kollisjonen (detaljbilder i figur 27 og figur 28). Foto: SHK

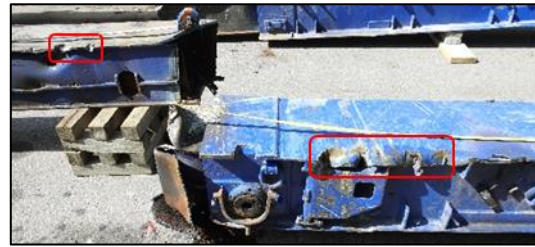
Figur 28: Merker etter togets hjul på venstre rammevange. Foto: SHK

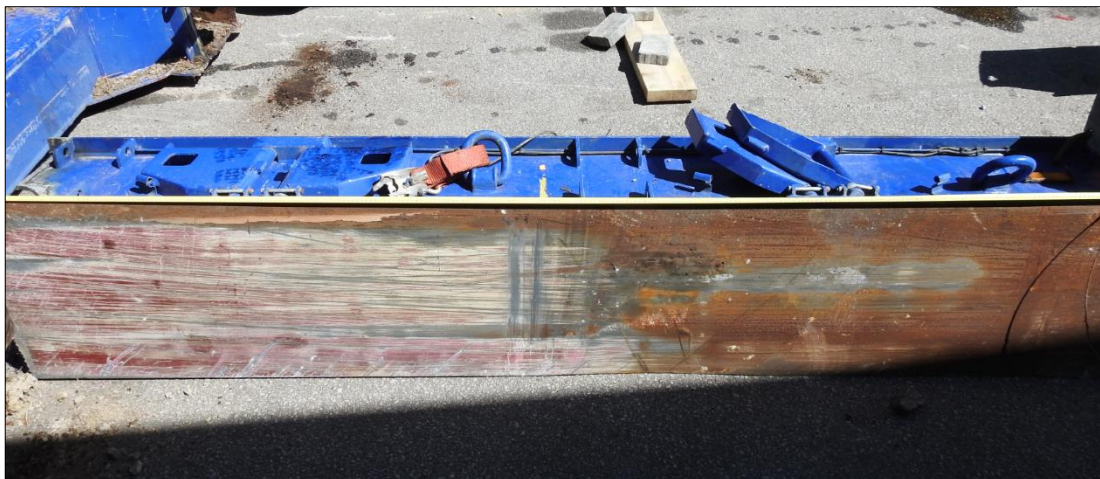
De avkappede rammevangene ble undersøkt under for skader og merker som kan ha oppstått i kollisjonen. Undersøkelsen viste at det var omfattende skrapemerker under begge rammevangene. De langsgående skrapemerkene vist i figur 29 og figur 30 antas å stamme fra før ulykkesdagen, mens de tversgående antas å ha oppstått i kollisjonen.

Figur 29: Skrapemerker under den bakre vangedelen på trallens høyre side. Foto: SHK

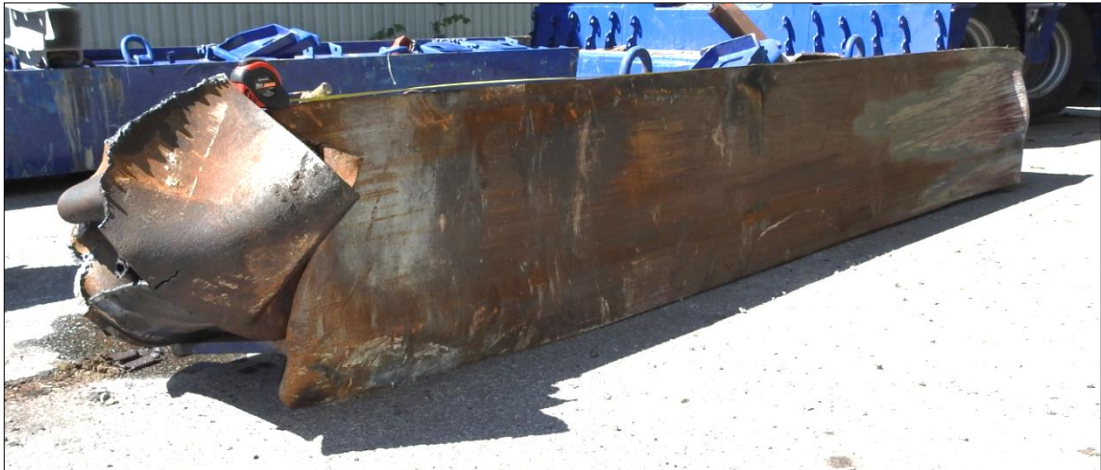
Figur 30: Skrapemerker under den bakre vangedelen på trallens venstre side. Foto: SHK

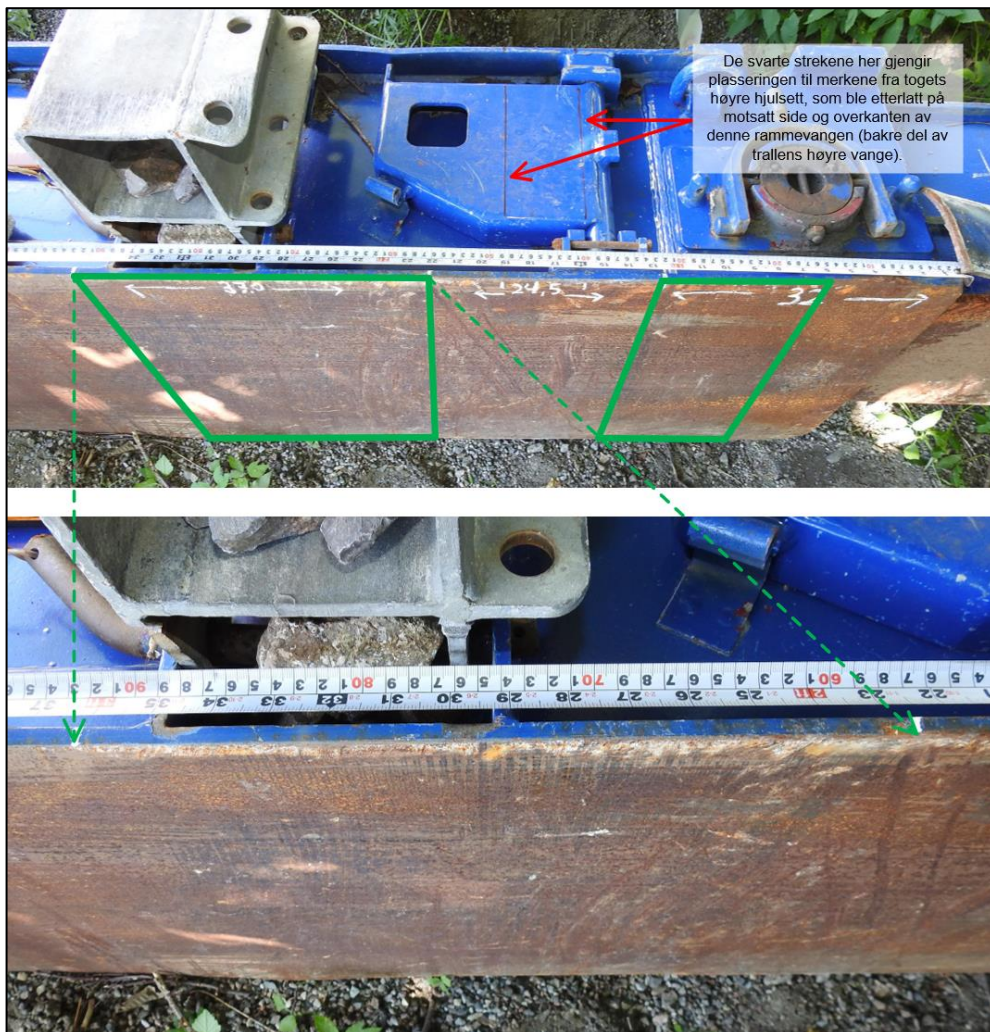
Figur 31 viser to adskilte felt med svarte og tversgående «strekmerker» på undersiden av den bakre vangedelen på trallens høyre side sett i vogntogets kjøreretning. Feltene strakk seg ca. 15 cm og ca. 37 cm i vangedelens lengderetning, og var avbrutt av et felt uten tilsvarende merker. Sistnevnte strakk seg ca. 24,5 cm i vangedelens lengderetning, parallelt med merker etter flensene til togets hjul på oversiden av den samme vangen.

Figur 31: De mørkegrønne firkantene på det øverste bildet viser områdene under trallens høyre rammevange hvor det ble funnet tversgående merker. Foto og illustrasjon: SHK

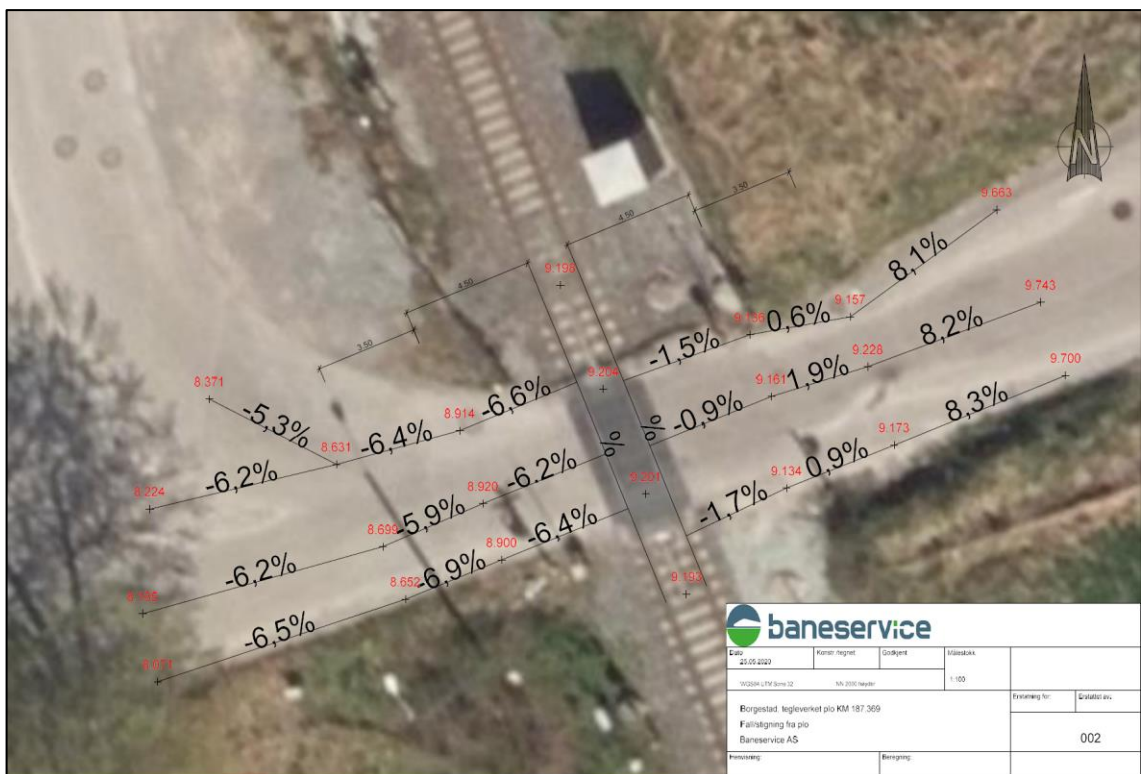
... fallet fra plo på vest siden har et snitt på 6% fra plo og hele vegen inn i vegkrysset. På østsiden er det i snitt 1% de første 4,5 meter og videre 1,7% stigning de neste 3,5 meter. Deretter stiger vegen 8%. Kort konklusjon angående beliggenhet er at planovergangen ikke ligger etter kravene i TRV, som dere la ved tidligere mail.

Figur 33: Oppmåling av fall og stigning. Kilde: Bane NOR ved Baneservice/Norsk Jernbanedrift

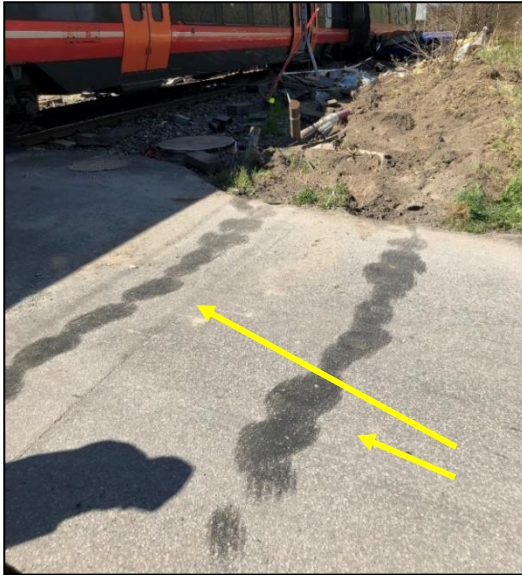
Den 19. mai 2020 undersøkte SHK spor i vegbanen for sammenlikning med oppmålinger av trallen. Det var tydelige spor i vegbanen, og disse sporene tilsvarer oppmålingene med den konfigurasjonen svanehengeren hadde med tanke på akselavstand.

Figur 40: Merker etter trallens hjul på østsiden av planovergangen. Foto: SHK

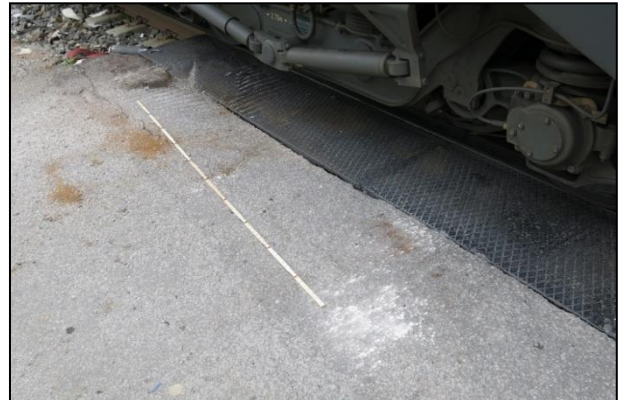
SHK var på ulykkesstedet 30. april 2020, dagen etter kollisjonen. I den forbindelse ble merker i asfalten dokumentert (se figur 40 og figur 41). Det langsgående skrapemerket som vises i figur 41 og figur 42 er målt til å være omtrent midt mellom sidevangene på trallen. Det kan stamme fra den tversgående delen av trallens ramme vist i figur 39.

Figur 41: Skrapemerker i asfalten på vestsiden av planovergangen. Foto: SHK

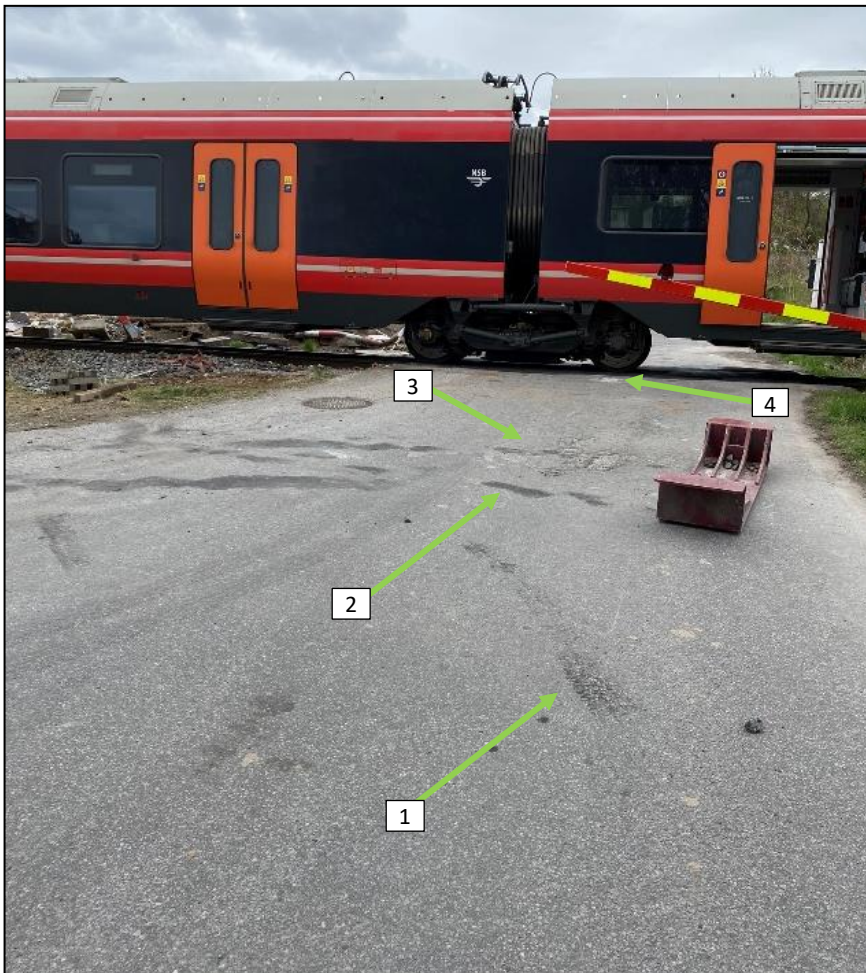
Figur 42: Merker fra trekkbilens hjul (1–3) og langsgående skrapemerke (4) på vestsiden av planovergangen. Foto: Grenland Bilbergning

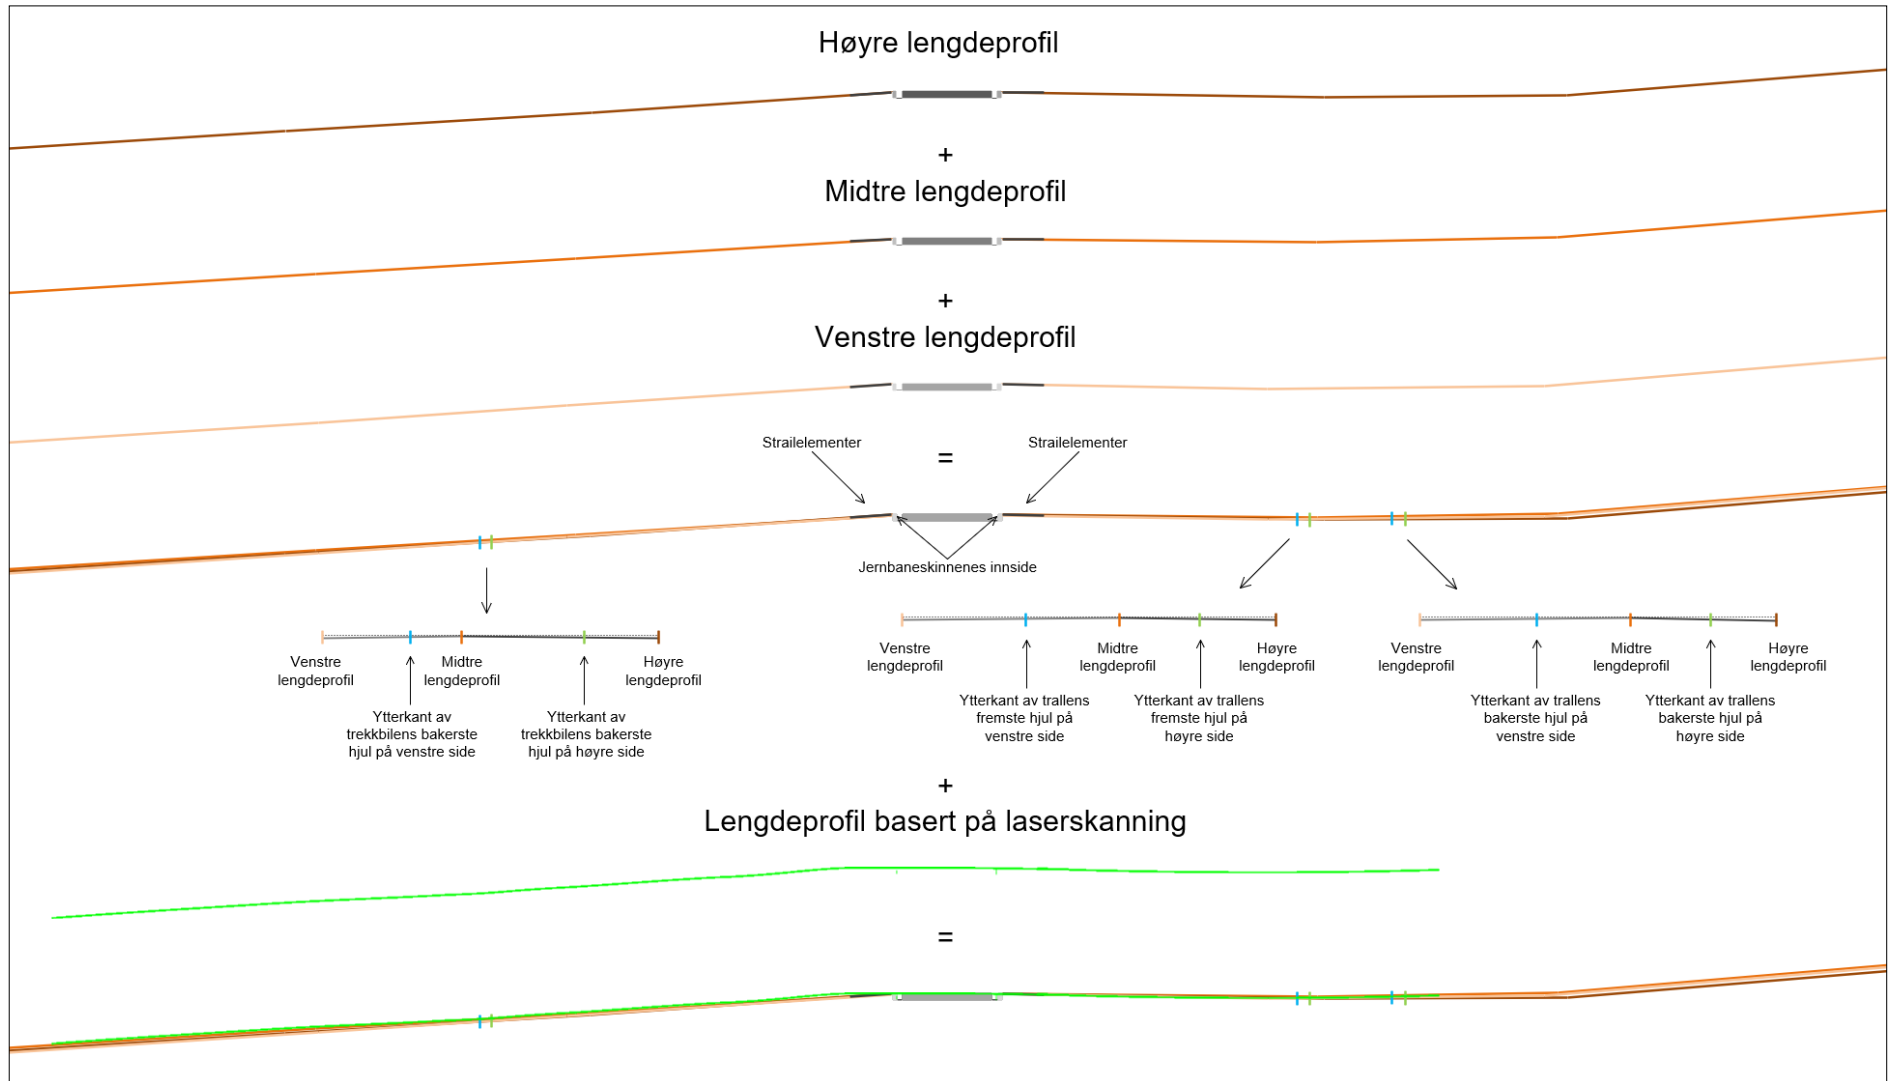
Linjene med like farger i figur 44 tilsvarer linjene i figur 43 og viser veiens lengdeprofil på venstre side, midt i og på høyre side av veien sett i vogntogets kjøreretning. De tre linjene over den enslige grønne linjen i figur 44 viser veiens tverrsnitt ved den omtrentlige plasseringen av merkene etter hjulene til trekkbilens boggiaksling og trallens hjul. Den grønne linjen er trukket ut fra figur 34 og viser veiens lengdeprofil basert på Statens vegvesens laserskanning. Alt er sammenstilt nederst i figur 44.

Figur 44: Veiens lengdeprofil med bakgrunn i oppmålingen utført av Baneservice (vist i figur 33), sammenstilt med registrerte merker i veibanen og lengdeprofilet fra Statens vegvesens laserskanning (vist i figur 34). Illustrasjon: SHK

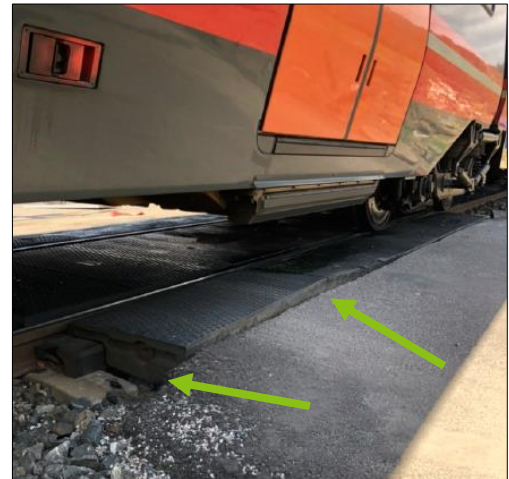
Etter ulykken var Strailelementene 1 og 2 sammentrykket, og alle 5 var forskjøvet ca. 5–10 cm i togets fartsretning (figur 49 og figur 50).

Sjåføren av vogntoget var av den oppfatning at uttrekket til trallen heftet seg i forhøyningen i Strailelementene, slik at det ble «rullet» opp og dermed hevet trallen og trekkbil. Dette er basert på observasjon av en forhøyning etter ulykken, men det ble ikke observert før eller samtidig med at vogntoget stod fast.

Figur 50: Forskyvning og sammenstrykking av Straiement 1 og 2. Foto: Politiet

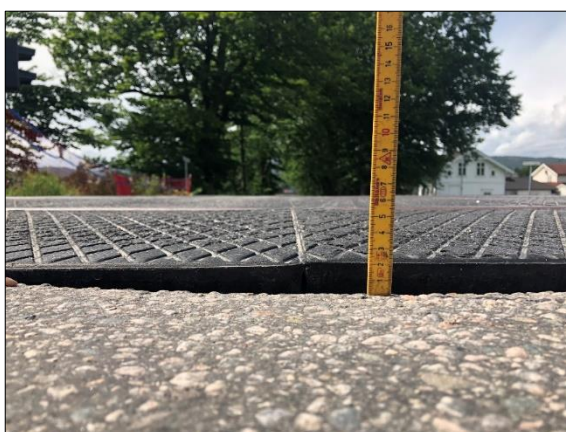
Den 29. juni 2020 var SHK på befaring for å dokumentere overgangens geometri med drone, samt vurdere tilstanden til Strailelementene. Elementene hadde ikke blitt skiftet ut etter ulykken, ettersom de ikke ble skadet. Foto viser at mindre ujevnheter mellom vei og Strailelementer forekommer, men nøyaktig hvordan de lå på ulykkesdagen kan ikke gjenskapes. Det kunne observeres mindre ujevnheter i forhold til asfaltkant (inntil 2 cm). Elementene fra 2009 hadde flere gamle merker fra kjøretøy som har tatt ned.

Figur 55: Høydeforskjell mellom asfalt Strailelement, 29. juni 2020. Foto: SHK

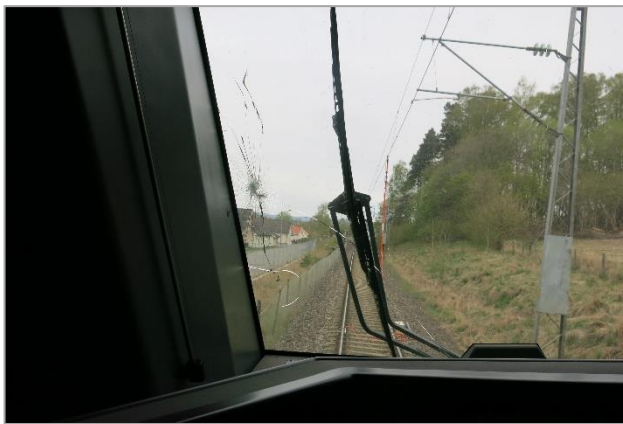
Figur 59: Sprekker i frontruten. Foto: SHK

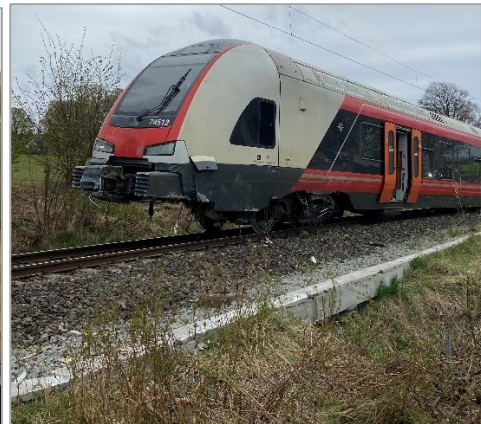
Lokomotivfører valgte å bli sittende i førerrommet i sammenstøtet, framfor å evakuere bakover. Førerrommet i Type 74 er utstyrt med en ekstra forsterket ramme som skal beskytte fører ved et sammenstøt (figur 58). Utover noen sprekker i frontruten ble det ikke skader i førerrommet. En skadevurdering utført av produsenten Stadler beskriver hvordan førerrommet ble truffet minimalt i sammenstøtet. På grunn av den lavtbyggende trallen passerte fronten av toget over trallen, mens den skjøv den lette lasten delvis under fronten og foran seg.

Figur 60: Fronten etter kollisjonene. Foto: Vy Berging og beredskap

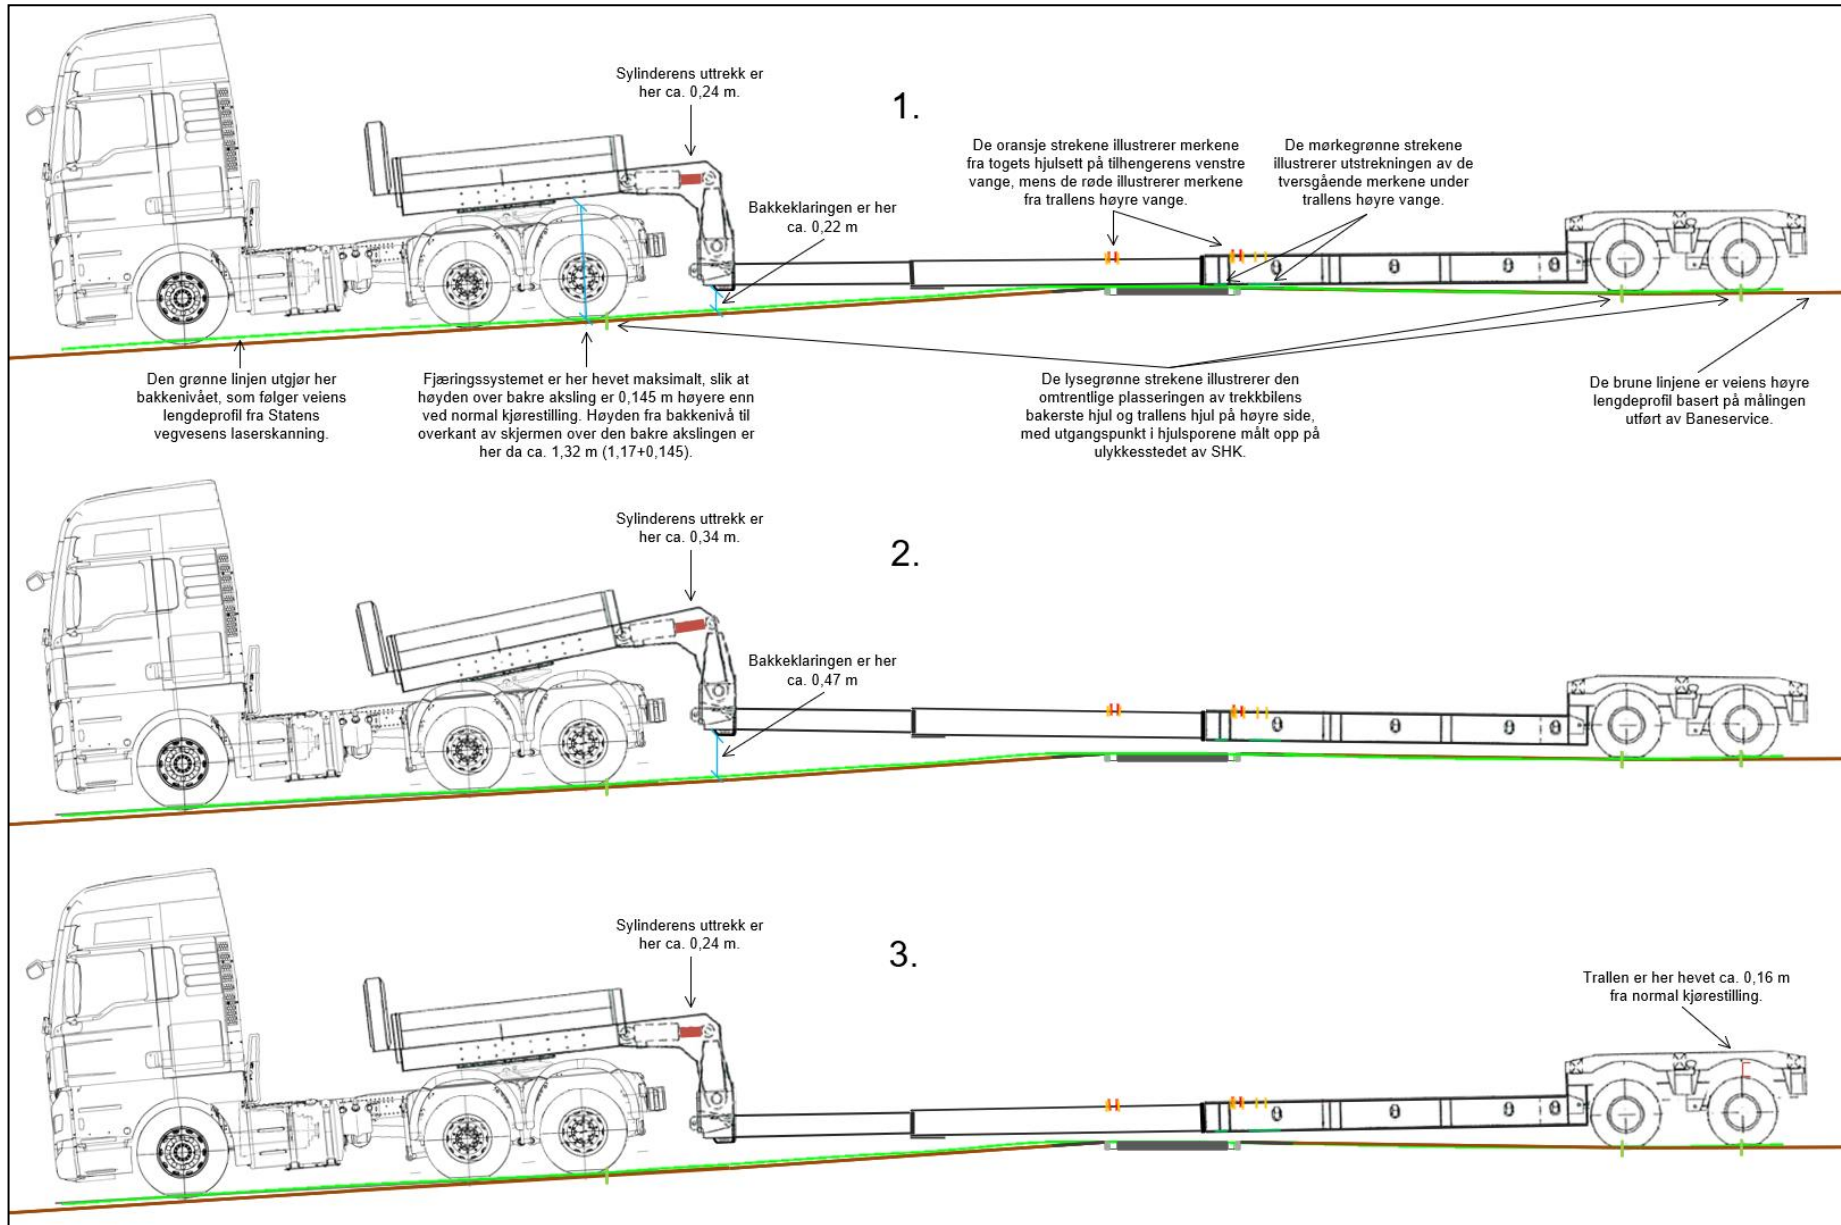
1. Vogntoget slik det ser ut med lengder og høyder som vist i figur 18, men med trekkbilen hevet 14,5 cm fra normal kjørestilling over boggiakslingen. Sylindrenes uttrekk på trallens svanehals er her redusert fra ca. 31 cm (som målt av SHK) til ca. 24 cm. Dette er gjort for å veie opp for maskintegningens avvik fra hvordan justeringsarmene på svanehalsen så ut i virkeligheten. Plasseringen av hjulene på trallen i forhold til rammen er den samme som på maskintegningen til produsenten/leverandøren og illustrerer normal kjørestilling på trallens luftfjæringssystem. Trallens bakre vangedel på høyre side sett i vogntogets kjøreretning ligger her nedpå Strailelementene mellom jernbaneskinnene. SHK mener denne situasjonen illustrerer hvordan vogntoget kan ha satt seg fast før kollisjonen.

Trekkbilens svingskive er i denne situasjonen vippt i forhold til trekkbilens ramme med en vinkel på ca. 7 grader, som er godt under det produsenten har oppgitt som arbeidsområdet til denne typen svingskiver. Havarikommisjonen kan likevel ikke utelukke at en slik endring av svanehalsens vinkel kunne ha ført til materielle skader på trekkbilens eller trallen. Havarikommisjonen mener vogntoget kunne ha klart å passere planovergangen i denne situasjonen.

Figur 93: Sammenstilling av vogntoget og veiens lengdeprofil i tre ulike situasjoner. Illustrasjon: SHK
