RAPPORT

JB 2015/02

RAPPORT OM JERNBANEULYKKE PÅ STEINERUD PLANOVERGANG PÅ HOLMENKOLLBANEN 9. FEBRUAR 2014 TOG 108

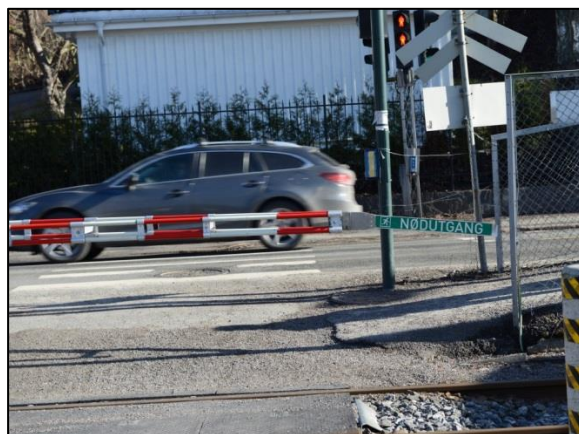
Planovergangen er sikret med lys, lyd og bomanlegg. Selve bommen er en helbom med fleksibel ende som skal fungere som nødutgang (vist i figur 4 og 5). I følge Sporveien Oslo AS er nødutgangen laget for å kunne evakuere ut av planovergangen dersom man blir fanget mellom bommene.

Figur 5: Helbom sett fra innsiden. Foto: SHT

Forbedringsområdene er knyttet til tiden bommene blir senket og ligger nede, innstilling av riktig vinkel på bomarmen, samt andre forhold. I forbindelse med oppgraderingen av linje 1 til å kunne trafikkere med Siemens MX 3000 begynte Sporveien T-banen AS å montere nødutganger på bommene, for å gjøre det enklere å rømme ut dersom man ble fanget mellom bommene (ref. figur 4 og 5).

The Accident Investigation Board Norway recommends that the Norwegian Railway Authority request Sporveien T-banen AS to document that a risk assessment has been carried out of level crossing protection systems with emergency exits and that, as far as possible, they have been adapted to local conditions to prevent illegal crossing.

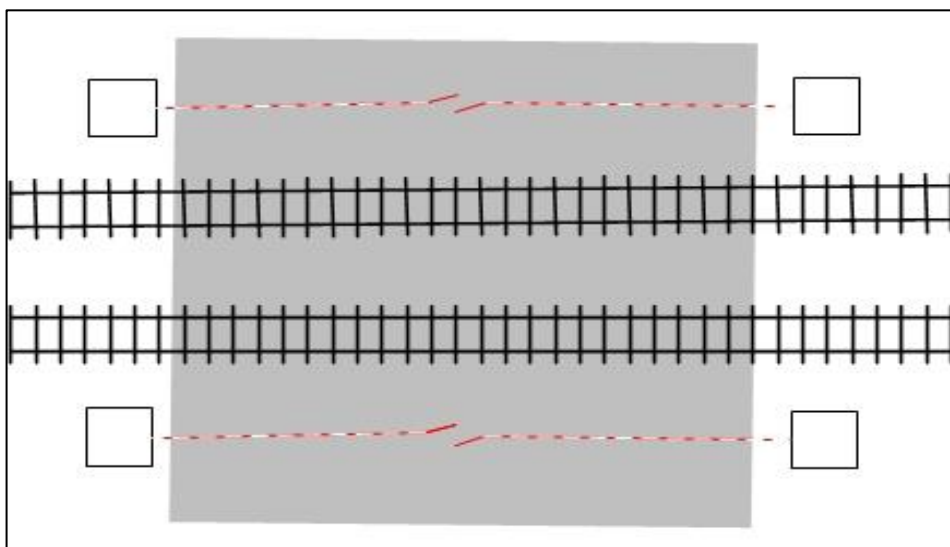
På Vinderen og Vettakollen er 24 hendelser registrert som “Kryssing gjennom fleksibel ende” og to er registrert som “Kryssing under bom”. Felles for begge disse planovergangene er at bommen er dårlig tilpasset enten mot gjerde, eller motgående bom. Dette fører til at det er en stor glippe som er enkel å passere, vist i figur 9. På Vinderen er veien så bred at det er nødvendig med to bomarmer.

Figur 9: Illustrasjon av Vinderen planovergang. Illustrasjon: SHT

På Vinderen er det ved enkelte tilfeller kryssing av T-baner i begge retninger, der det går lang tid fra bommen går ned til den går opp igjen. Dette kan blant annet føre til at brukere av planovergangen er villig til å ta større risiko for å spare tid, som beskrevet av Lobb⁹.

Mange av kryssingene skjer fordi plassering av bom, gjerder og tilpassing av nødutgangen er uheldig i forhold til lokale forutsetninger. Vinderen og Vettakollen planoverganger er eksempler på steder der nødutgangen gir en "ledevei" inn på planovergangen på grunn av den store glippen mellom bommer eller bom og gjerde (ref. figur 9). Havarikommisjonen mener at ved valg av bom med nødutgang, som også kan gi enkel adgang inn på planovergangen, bør disse være godt vedlikeholdt og tilpasset omgivelsene for å opprettholde sin funksjon som en barriere.
