RAPPORT

JB 2015/03

RAPPORT OM AVSPORING VED SVENE PÅ NUMEDALSBANEN 15. APRIL 2014

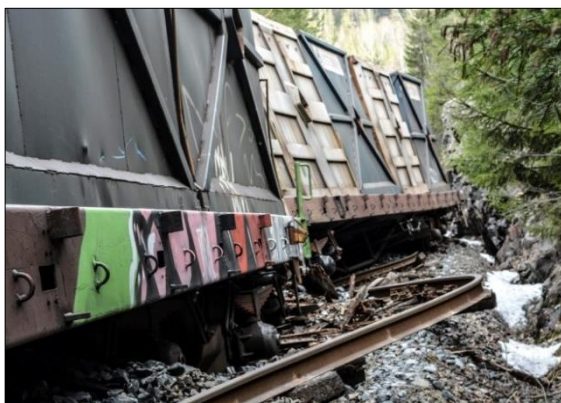
Figur 2: Avspøringsstedet. Foto: Laagendalsposten

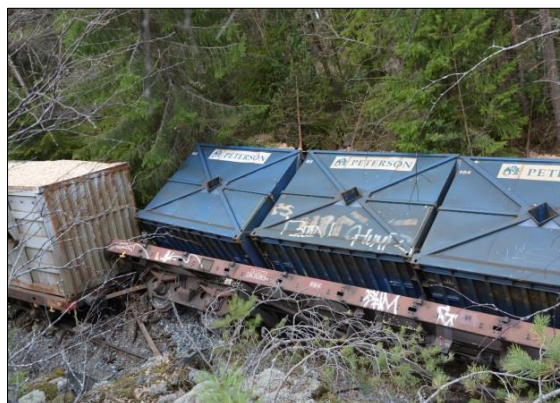
Figur 3: Veltet vogn. Foto: Laagendalsposten

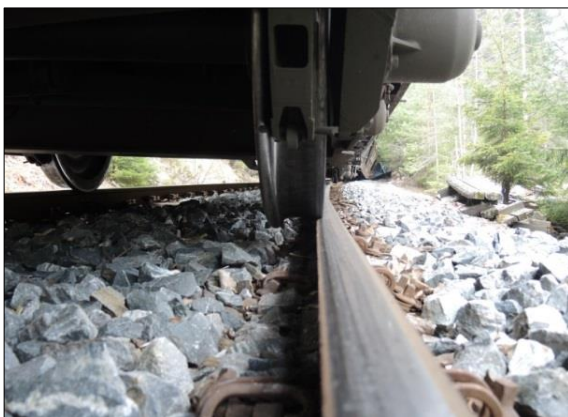
Figur 4: Vogn så vidt på sporet. Foto: SHT

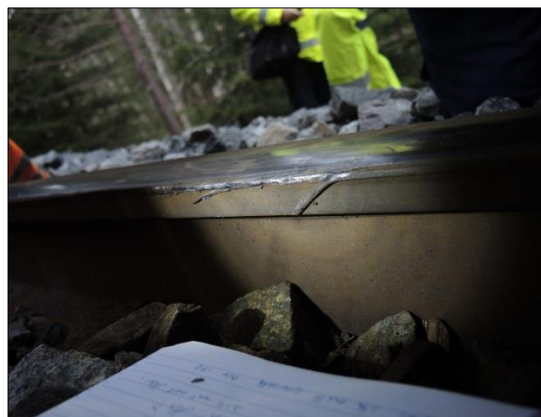
Toget hadde 22 vogner, hvorav vogn 5 og vogn 10 til og med 16 sporet av. I tillegg hadde vogn 17 og 18 sporet av med ett hjul. Avspøringsmerker ble funnet ved km 113,720 og lokomotivet stanset ved ca. km 113,34.

Figur 5: Avsporingmerke. Foto: SHT

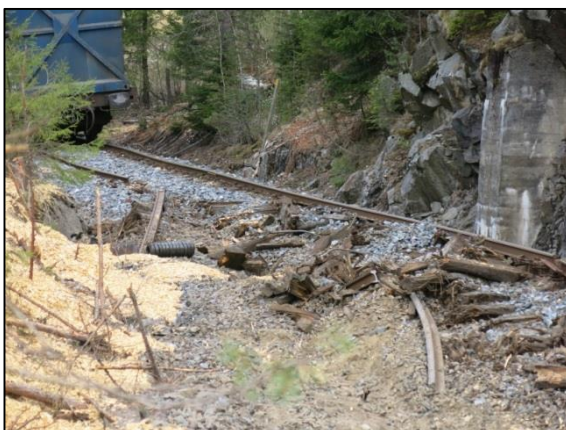
Sporet fikk betydelige skader i forbindelse med avsporingen 15. april 2014 og ble stengt til 28. november samme år, da strekningen Kongsberg-Svene ble åpnet. Skadestedet gikk fra ca. km 113,570 – 113,720. Skinner, sviller og ballast var revet helt eller delvis opp, slik at det i alt var ca. 200 m spor som ble ødelagt.

Figur 8: Status da vognene var fjernet. Foto: SHT

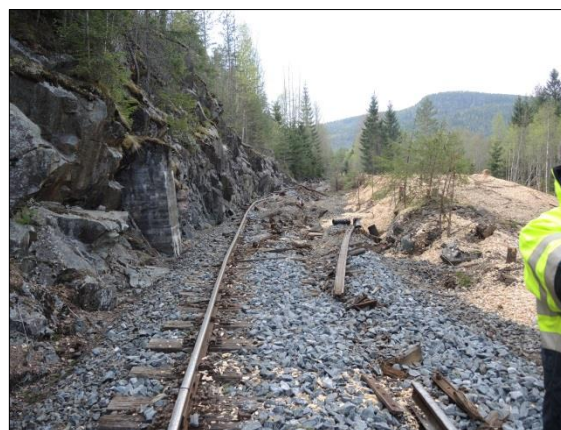
Figur 9: Sporet etter at vognene var fjernet. Foto: SHT

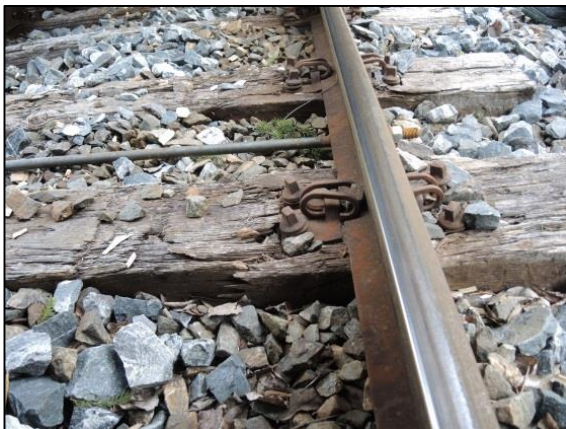
Både i forbindelse med avsporingen og ved befarings 29. mai 2014 ble det observert svært sprukne og gamle sviller, løse festbolter og utstrakt bruk av strekkbolter for å holde skinnene på plass på strekningen.

Figur 14: Strekkbolter og lite puk. Foto: SHT

SHT mener at avsporingen i stor grad hadde sammenheng med sporets kvalitet i form av råtne sviller, befestigelse i dårlig forfatning og rustne skinner. Materiellundersøkelsene viste at flere vogner både har vært avsporet og deretter "påsporet" igjen, noe som indikerer varierende sporvidde. I følge Jernbaneverkets egen risikoanalyse fra 2010 anså man skinnene på strekningen som rustne. Rustne og tørre skinner gir økt friksjon, og dermed økt fare for klatring og avsporing. Dette, i kombinasjon med lav hastighet og kurver med stor overhøyde, kan ha gjort det mulig for hjulene å klatre opp og over skinnetoppen. Stort press på innerstreng kan ha ført til en utvidelse av skinnegangen slik at flere vogner bakover i toget også sporet av. Krefte i toget ble til slutt så store at kobbelen røk og det oppstod et brudd i toget.

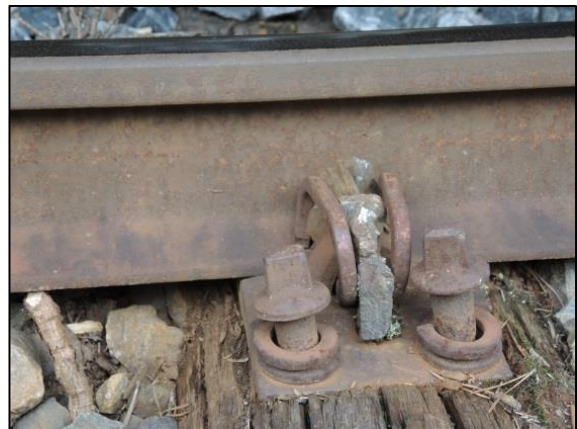
Figur 15: Løse svilleskruer. Foto: SHT

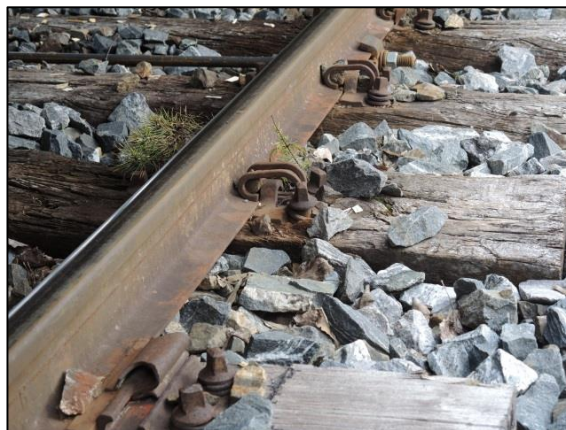
Figur 17: Dennik befestigelse. Foto: SHT

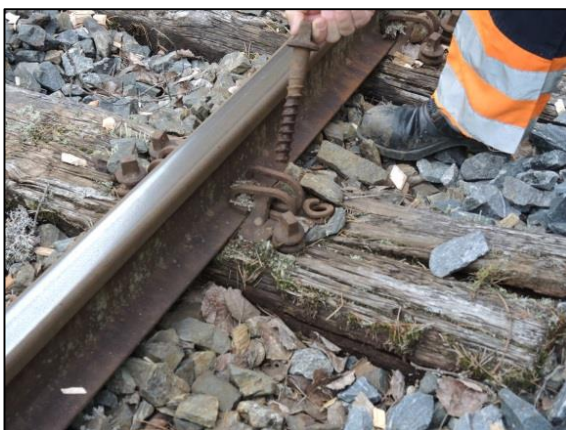
Figur 18: Manglende feste for svilleskrue. Foto: SHT

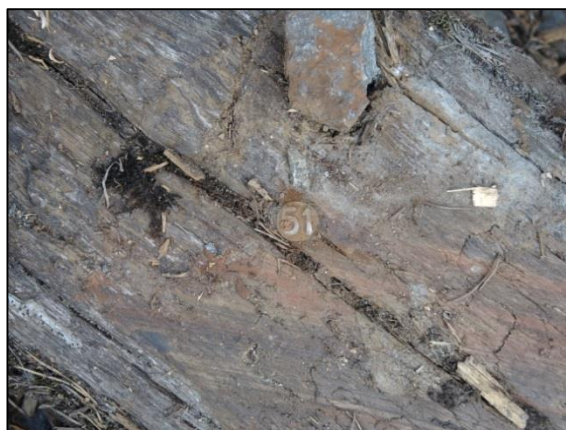
Figur 19: Sville fra 1951 Foto: SHT

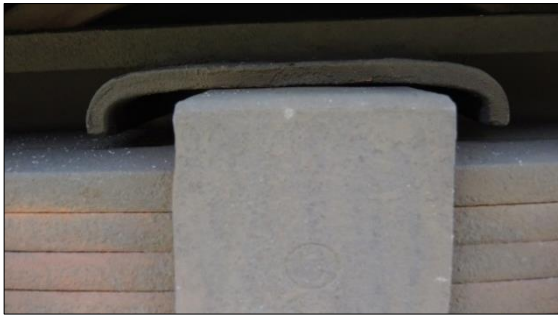
To av de fem avsporede vognene hadde i tilsynsrapport 2014-21 fra Statens jernbanetilsyn fått avvik fra Kjoretøyforskriftens § 4 om "Overordnet ansvar for sikkerhet" for manglende fjærklaring.

Figur 29: Vogn 058-5 uten fjærklaring (ved Svene 29. april 2014). Foto: SHT

Som følge av dette ble det iverksatt flere tiltak, blant annet ble en ekstern tredjepart engasjert av TX Logistik AB for å utføre inspeksjoner av vogner på eget initiativ for å

avdekke de med feil. Dette arbeidet ble slutført i 2014 og skal etter det SHT kjenner til ha resultert i at vogner med liten fjærklaring nå er utbedret.

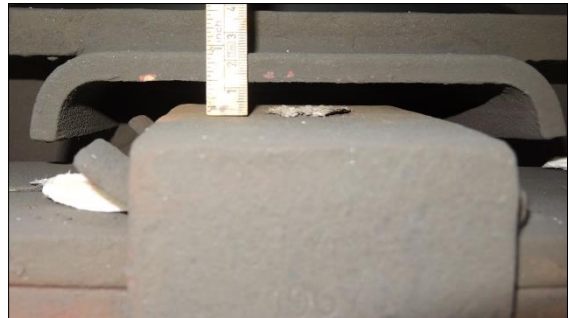
Figur 30: Vogn 159-1 (ved Svene 29. april 2014). Foto: SHT

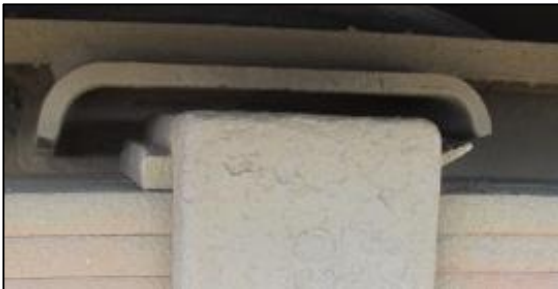
Figur 31: Fjærklaring under 15 mm på vogn 049-4 (Alnabru 19. april 2014). Foto: SHT

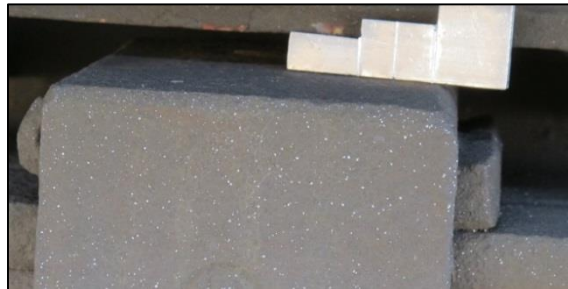
Figur 32: Vogn 138-5 målt under 10 mm (Gävle 21. mai 2014). Foto: SHT

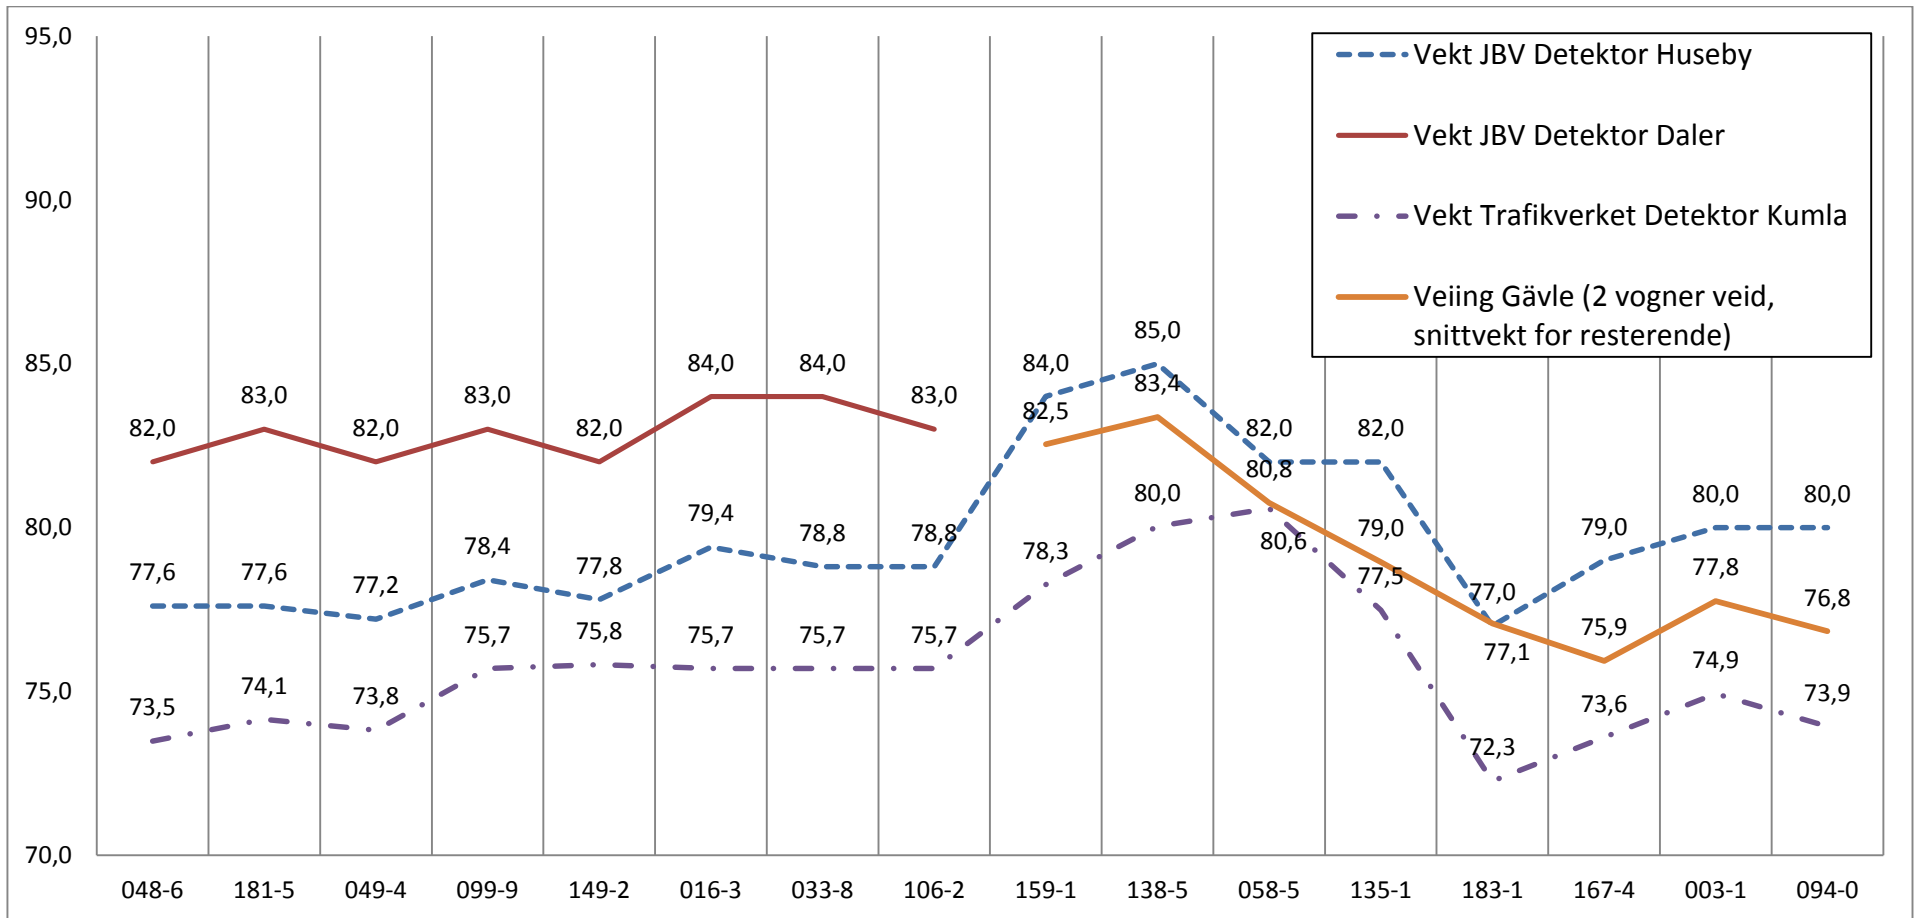
Figur B-1: Vognvekter i tonn (mellom 138-5 og 058-5 var det opprinnelig 6 vogner som ble kondemnert)
