# RAPPORT

JB 2015/05

## RAPPORT OM ALVORLIG JERNBANEHENDELSE BYBANEN, KAIGATEN 26. MAI 2014

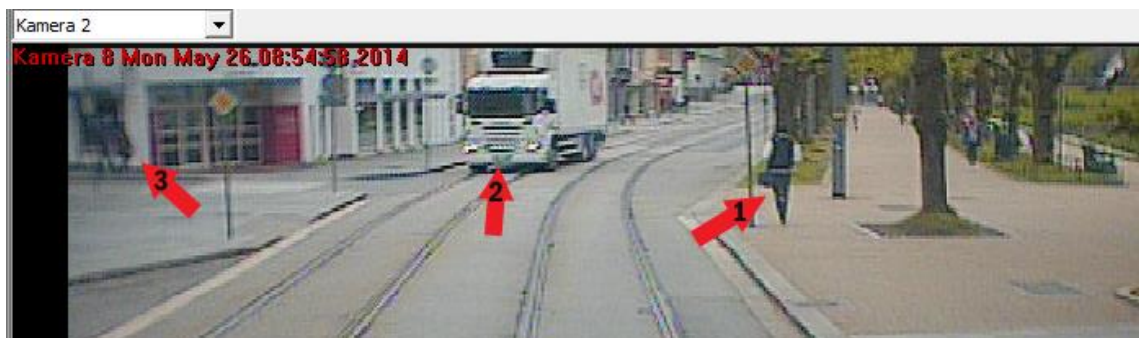
Føreren av bybanevognen har forklart at vedkommende hadde fokus på en fotgjenger som så ut til å krysse veien (se figur 2). Føreren så ikke at lastebilen var i profilen til bybanen før det var for sent, og sammenstøtet inntraff.

Figur 2: Bilde fra videoovervåkingen på bybanevognen rett før sammenstøtet. 1. Fotgjenger i Kaigaten. 2. Møtende lastebil. 3. Fotgjengere i Peter Motzfelds gate. Kilde: Keolis Norge AS

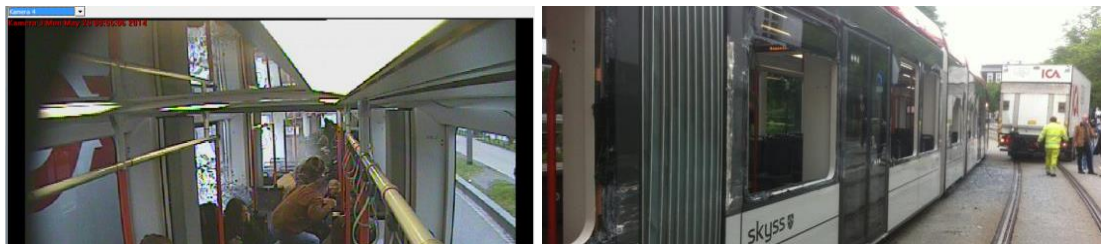
I sammenstøtet traff bybanevognen bakparten på lastebilen og fikk skader langs nesten hele venstre side av vognen. Vinduene ble knust og pulverisert i sammenstøtet og mange av passasjerene på venstre side kastet seg bort fra vinduene i sammenstøtet (se figur 3). Bybanevognen stoppet ca. 25 meter etter kollisjonen.

Figur 3: 1. Innvendig kamera fra sammenstøtet. 2. Bilde etter sammenstøtet, lastebilen har kjørt frem etter kollisjonen og har ikke samme posisjon som i kollisjonsøyeblikket. Kilde: Keolis Norge AS

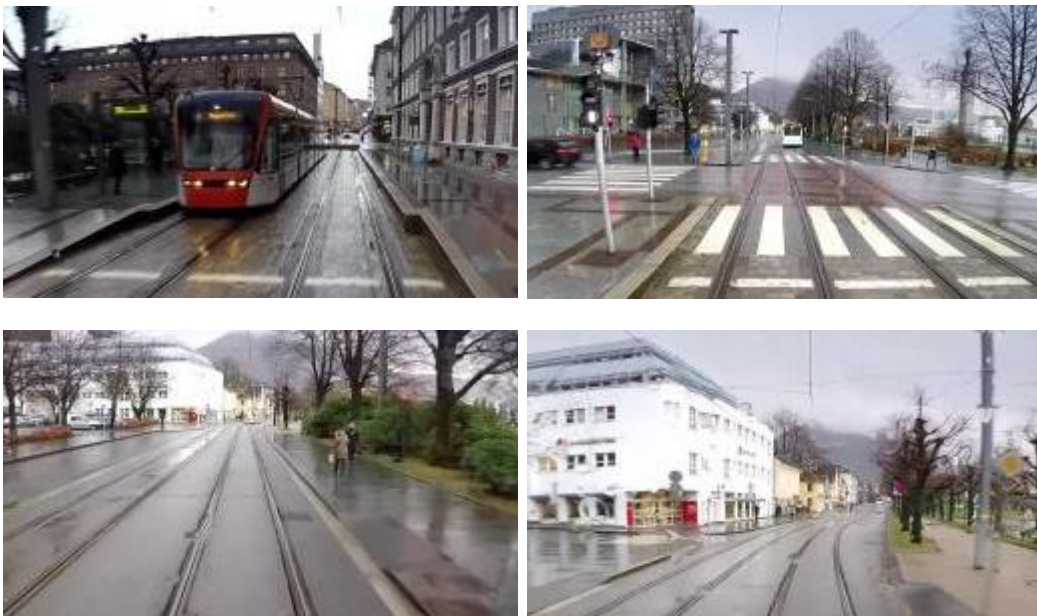
Figur 6: 1. Inn mot Byparken holdeplass. 2. Ut fra Byparken. 3. Kaigaten. 4. Krysset Kaigaten og Peter Motzfelds gate hvor sammenstøtet skjedde. Foto: SHT

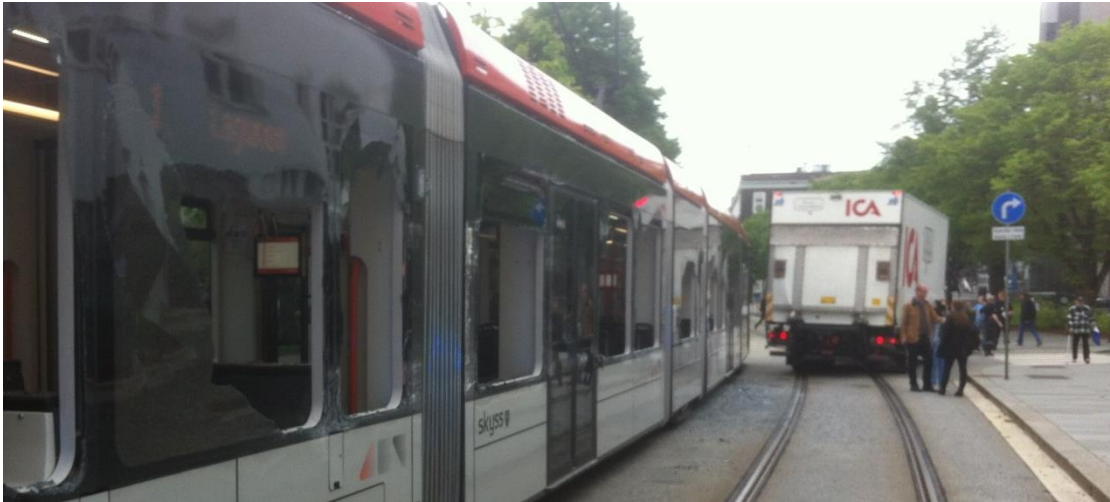
I krysset Peter Motzfelds gate og Kaigaten er det påbudt å svinge til høyre for trafikk i retning mot Byparken (retningen til lastebilen). I veibanen som lastebilen kjørte i er det begrenset med plass mellom fortauet og profilet til bybanevognene.

Figur 7: Bildet etter ulykken viser at det er begrenset med plass mellom fortauet og bybanevognen. Foto: Keolis Norge AS

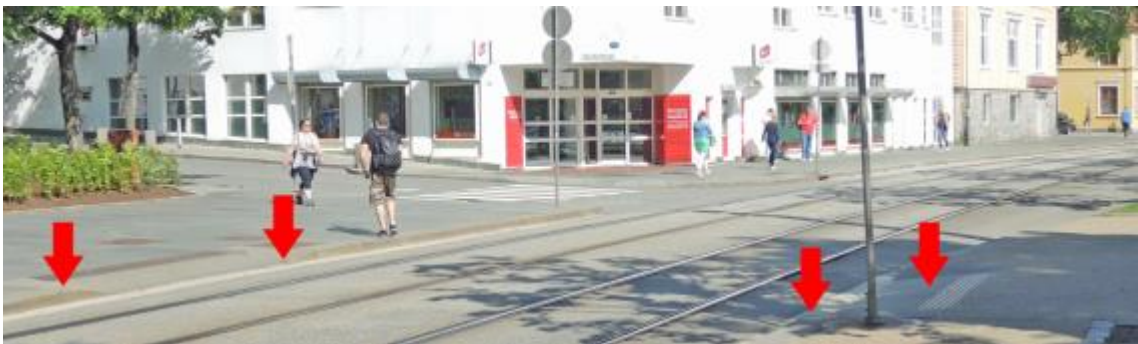
Keolis Norge AS har opplyst at det tidligere var en fotgjengerovergang i Kaigaten før man kommer til krysset ved Peter Motzfelds gate. Det er også nedsenkning i kantsteinen som indikerer dette. Dette medfører at dette er et naturlig kryssingssted for fotgjengere, selv om det ikke er merket som gangfelt.

Figur 8: Naturlig kryssingssted for fotgjengere i Kaigaten. Foto: SHT

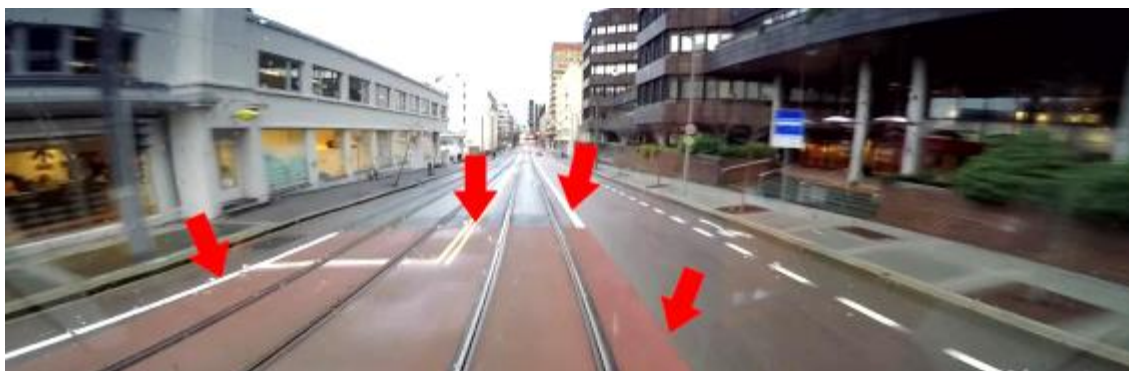
Det er benyttet ulike metoder for å markere traséen til bybanevognene i blandet trafikk. Enkelte steder langs linjen er det markert i asfalten med farge eller linje for å gjøre det enklere å se hvor mye plass bybanevognene tar.

Figur 9: Viser eksempler på markering av asfalten som hvit/gul stripe, kantstein og rød maling.  
Foto: Keolis Norge AS

Havarikommisjonen ser at mangel på avklaring av regelverk har vanskeliggjort intensjonene i risikoanalysen om å markere bybanetraséen. Det finnes imidlertid verktøy innenfor vegtrafikkloven, skiltforskriften og vegloven som allerede er tatt i bruk på bybanetraséen (se figur 9).

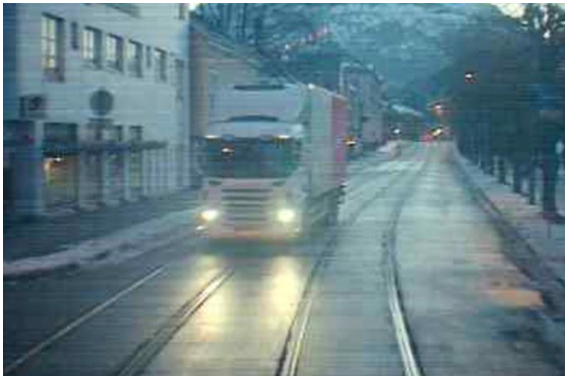
Onsdag 4. februar 2015 var det et nytt sammenstøt mellom bybanevogn 215 og en lastebil i krysset Kaigaten og Peter Motzfelds gate i Bergen. Denne hendelsen har mange likhetstrekk med hendelsen som er bakgrunnen for denne undersøkelsen. Føreren i vogn

215 hadde kun noen ukers erfaring som selvstendig fører. I denne hendelsen hadde det lagt seg snø i kantene av veibanen.

Figur 10: Overvåkningsvideo fra bybanevogn 215. Foto: Keolis Norge AS
