# RAPPORT

JB 2016/01

## RAPPORT OM ALVORLIG JERNBANEHENDELSE ATNA STASJON 6. JANUAR 2015

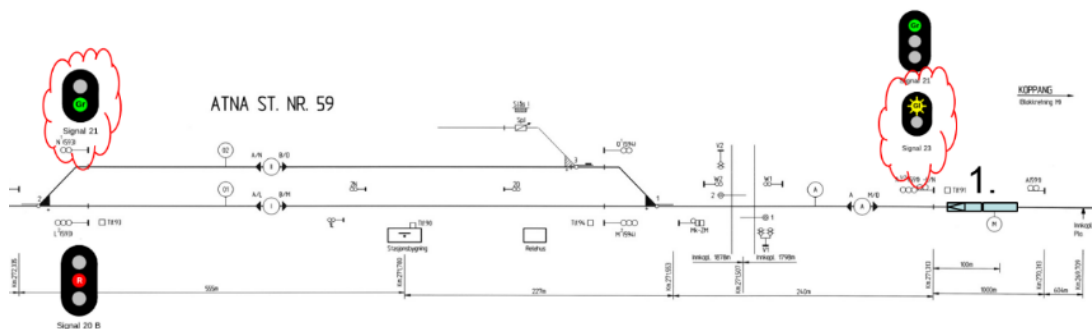
Figur 2: Illustrasjon av fører og ombordansvarlig sin forklaring av hendelsesforløpet på Atna stasjon. Kilde: JBV skjematisk plan og SHT illustrasjon

Tirsdag 6. januar 2015 kl. 1757 observerte fører og ombordansvarlig i tog 2387 et unormalt signalbilde på Atna stasjon på Rørosbanen. De har forklart at i en periode på ca. 10 sekunder så de at utkjørhovedsignal N (videre i rapporten omtalt som «signal N») for

spor 2 viste «kjør», mens det samtidig var ventet et tog mot stasjonen. Observasjonen ble gjort mellom innkjørsignal A og sporveksel 1, se figur 1. Avstanden frem til signalet var i denne perioden rundt 775-1000 meter. Signalobservasjonen var da ikke i samsvar med forsignalet for utkjørhovedsignal som viste «forvent stopp». Informasjon i førerrommet (ATC<sup>1</sup> ombordutrustning) på toget viste også «forvent stopp». Signal N som viste «kjør» skiftet til «stopp» i det tog 2387 var i sporvekselen på vei inn i spor 2. Etter ca. 3 minutter kom kryssende tog 2388 inn på stasjonen. Se figur 2 for illustrasjon av signaltbilder.

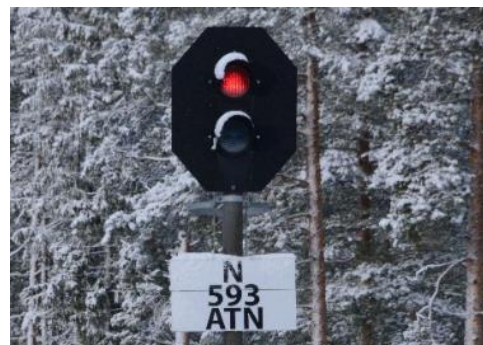
Figur 6: Detaljbilde av signal N. Foto: SHT

Loggene fra signalanlegget viste imidlertid ikke samme situasjon som fører og ombordansvarlig beskrev. I følge loggen har signalanlegget fungert som det skal, og det fremkommer i loggen at signalet har lyst rødt i den perioden det ble rapportert om grønt lys.

Samme dag som hendelsen skjedde ble CTC-loggen fra signalanlegget hentet ut og kontrollert av Jernbaneverket. Registreringene for signal N viser kun at det lyste rødt i denne perioden. Loggene viste også at det ikke hadde lyst grønt lys i samme periode. Det er dermed ikke samsvar mellom loggen og observasjonene til fører og ombordansvarlig. Det ble ikke funnet avvik i loggen som kunne forklare hendelsen.

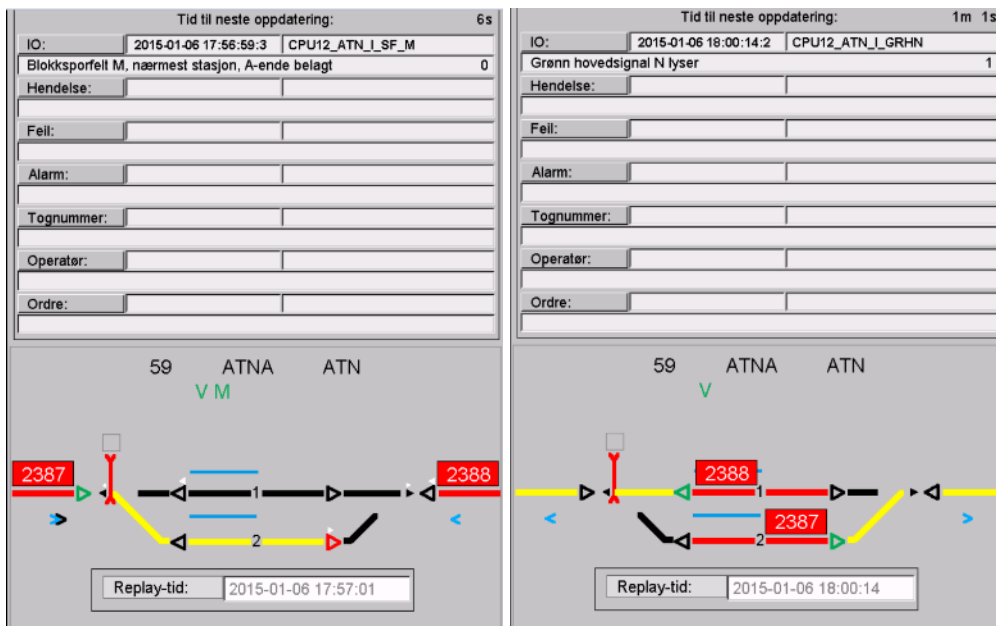
Figur 19: Panelbilder fra avspilling av CTC-logg. Kilde: Jernbaneverket

Analysen av CTC-loggen viser ingen uregelmessigheter ved signal N.

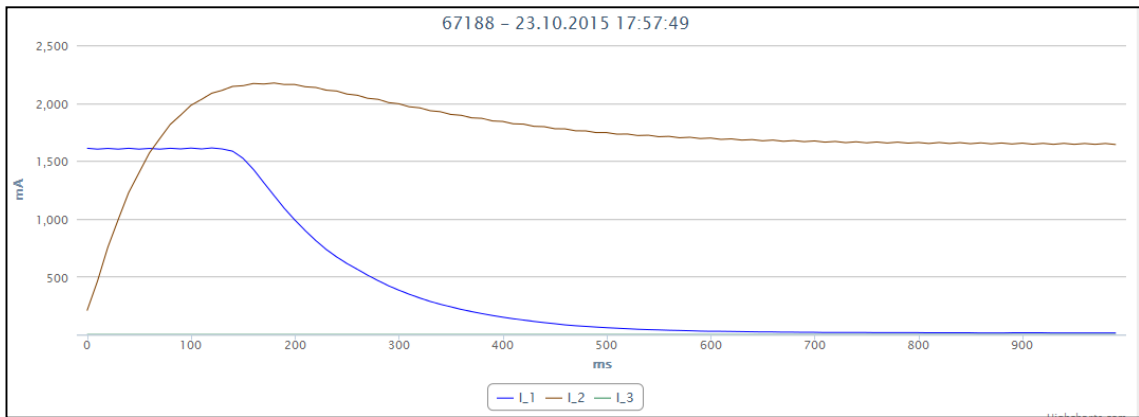
Figur 2: Strømkurvene når signal N går til kjøør. Kilde: Scanmatic

Brun kurve viser logging av grønt lys. Blå kurve viser rødt lys. Anlegget er koblet slik at det er det grønne lyset som skal slukke det røde.

Dette ble sammenholdt med både teknisk logg og CTC logg. Loggene viste 100 % overensstemmelse med at det gikk strøm i kretsen kun når det var stilt signal for tog. Det var ingen antydninger til at det hadde gått strøm i kretsen til det grønne lyset til andre tider enn da det skulle.
