RAPPORT

JB 2016/02

RAPPORT OM TOGAVSPORING VED GRYTÅ, KM 285,28 PÅ BERGENSBANEN 9. FEBRUAR 2015, TOG 5502

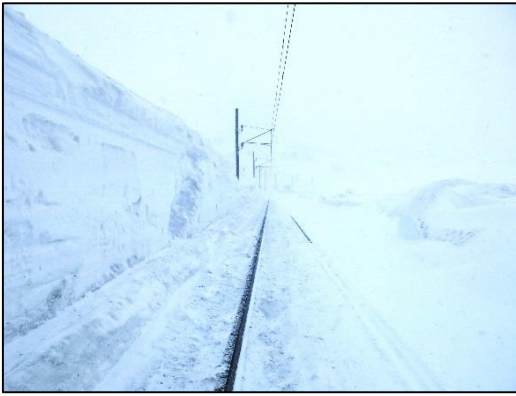
Snøkanten til venstre vist i figur 6 stopper snøen som pløgen kaster ut på denne siden. Snøen vil renne ned og bli liggende mellom sporet og snøkanten. Det er vesentlig at denne snøen fjernes jevnlig slik at det er plass til å legge igjen snø her. Om ikke dette blir gjort, vil det bygge seg opp så mye snø at den vil komprimeres og gi et vertikalt press på trekraftkjøretøyet. Figur 7 viser hvordan en snøfonn bygger seg opp i området hvor avsporingen skjedde med lik vindretning som da avsporingen skjedde.

Figur 6: Skjæringen i området hvor tog 5502 sporet av. Foto: SHT

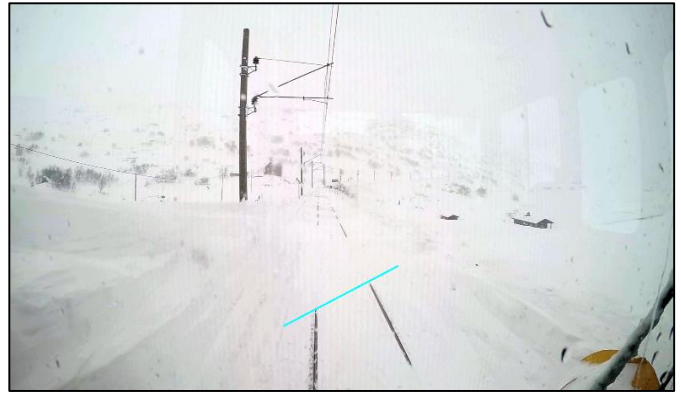
Figur 7: Begynnende snøfonn ved samme vindretningen som avsporingdagen. Foto: SHT

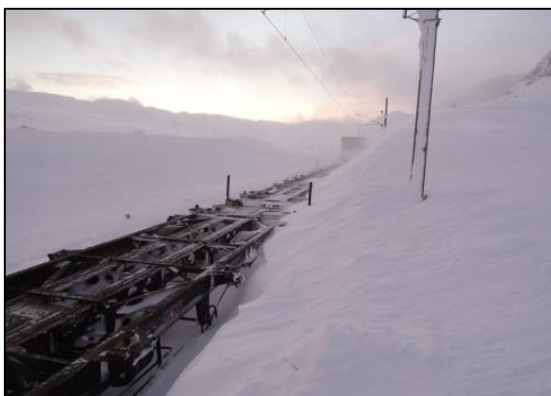
Figur 17: Togstammen ble pakket inn med snø i løpet av noen timer etter avsporingen.
Foto: Jernbaneverket

Figur 18: Togstammen ble pakket inn med snø i løpet av noen timer etter avsporingen.
Foto: Jernbaneverket
