RAPPORT

JB 2016/03

RAPPORT OM JERNBANEULYKKE, AKER STASJON, HOVEDBANEN 10. MARS 2015 TOG NR. 7224

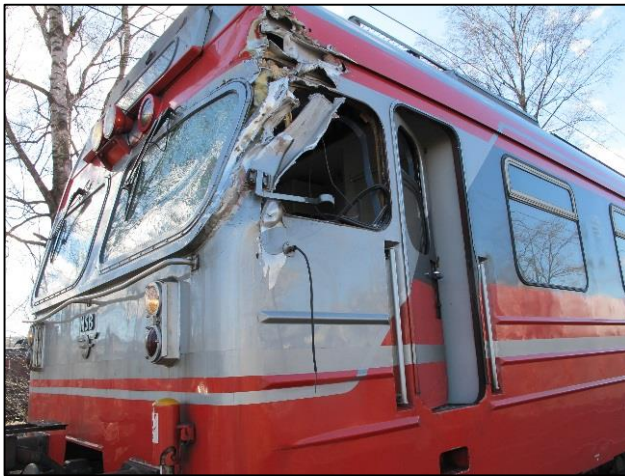
Figur 2: Tog 7224. Foto: SHT

Toget hadde skader i fronten hvor speil, front- og sidevindu var ødelagt på hjørnet som ble truffet av kranarmen. Det var også skader langs togsiden, hvor sideplatene over noen av vinduene ble ødelagt, samt at speilet ved bakre førerrom ble revet av.

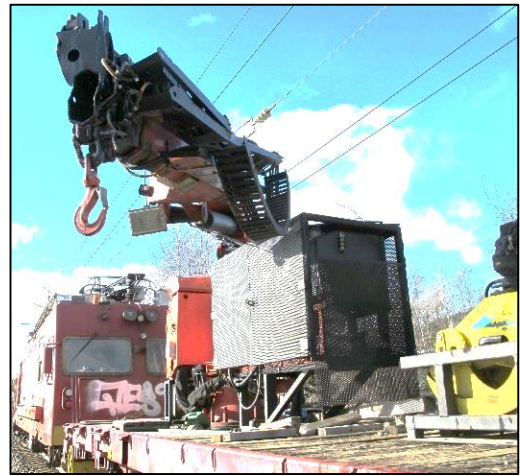
Figur 3: Tog 55208 med kranvognen. Foto: SHT

Det ble kun skader på kranen, mens selve arbeidstoget ikke ble skadet. Kranleverandøren, Palfinger Norge AS, vurderte den involverte kranen til å være totalskadet. Det var strukturelle skader både på kranarmen og tilhørende stålkonstruksjon. Kostnadene for å reparere kranen er ikke kjent, da det ikke var besluttet av Jernbaneverket om denne vil bli satt i stand igjen.

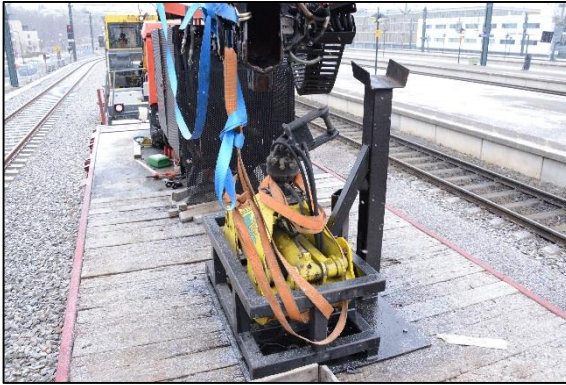
Figur 4: Holdebrakett for transportsikring. Foto: SHT

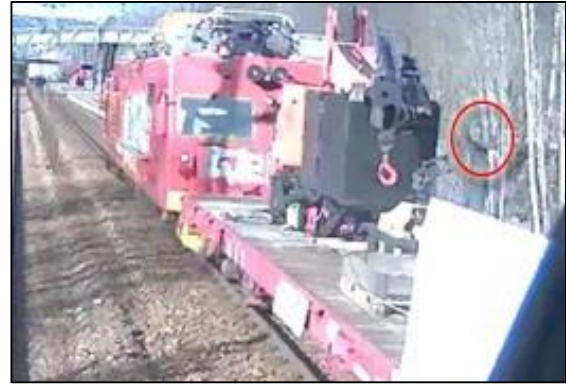
Ved Høybråten, før sammenstøtet ved Aker, passerte arbeidsmaskinen et tog fra NSB AS som var utstyrt med frontkamera. Videoopptaket viser at kranarmen ikke ligger i holdebraketten, men den er ikke like langt ute av posisjon som etter sammenstøtet på Aker (figur 5). Kranarmen skal i utgangspunktet ikke kunne bevege seg ut av posisjon når den ikke er i bruk, og låst i transportstilling (se kapittel 2.9.2).

Figur 5: Overvåkingsbilde før hendelsen. Foto: NSB AS

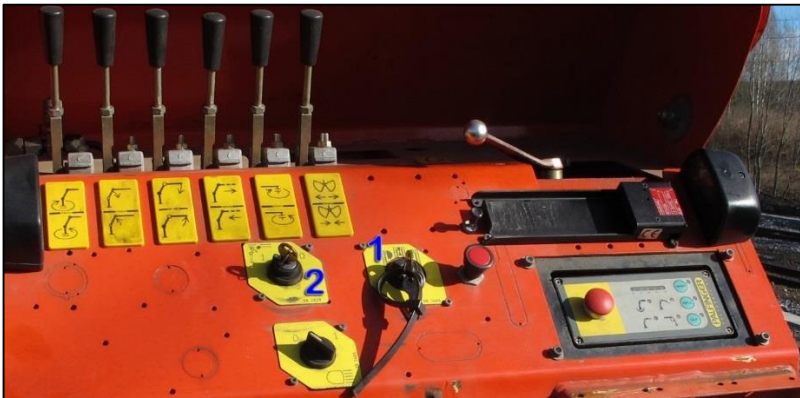
Havarikommisjonen reiste ut med tre havariinspektører kort tid etter ulykken, og dokumenterte ulykkesstedet. Bryterstillingene på kranen var i transportstilling, som skal låse kranarmen i høyde- og sideretning. Det ble konstatert at holdebraketten for kranarmen var bøyd (se figur 7). Braketten måler ca. 20 x 10 cm. Det ble observert merker på kranarmen, i området hvor den ligger i holdebraketten.

Figur 6: Sperrefunksjon for begge sider er aktiv (1) og høydebegrensingen aktiv (2). Foto: SHT

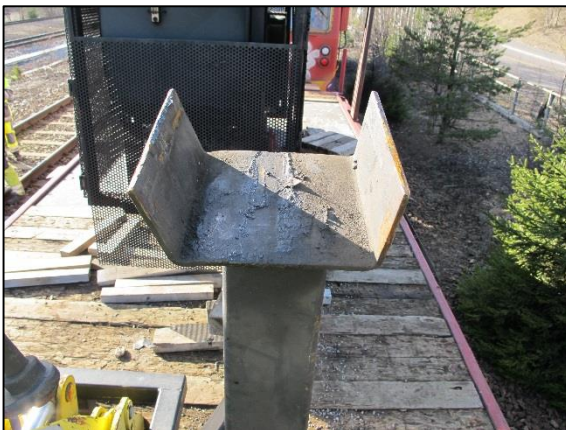
Figur 7: Holdebraketten for kranarmen er bøyd. Foto: SHT

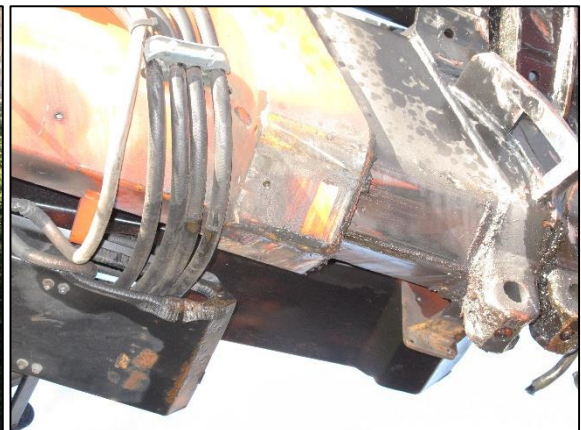
Figur 8: Merker på kranarm etter kontakt med holdebraketten. Foto: SHT

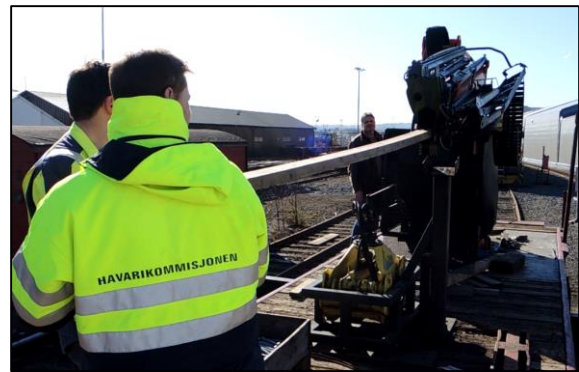
Det ble i tillegg gjort et enkelt forsøkt på å svinge kranen ut til sidene. Motoren til kranen var da av, og kranarmen var løftet ut av transportstilling. Forsøket ble gjort med håndkraft, og en trebjelke ble brukt som momentstang. Under denne testen var det ikke mulig å bevege kranarmen horisontalt eller vertikalt.

Figur 10: Test av sidebevegelse. Foto: SHT

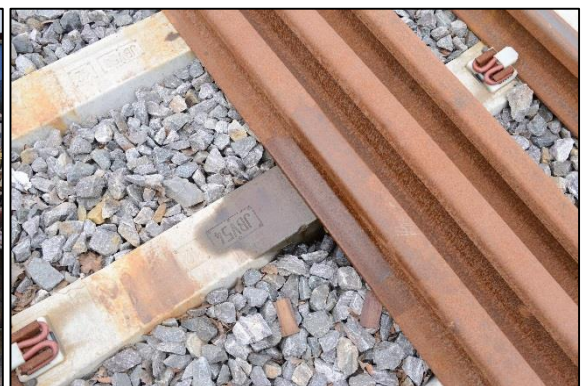
SHT gjennomførte en undersøkelse av stedet hvor kranvognen hadde stått parkert i tre måneder før sammenstøtet for å undersøke eventuelle spor etter lekkasjer. Dette ble gjort med utgangspunkt i at en lekkasje kunne være en indikasjon på at det hydrauliske systemet ikke var tett. Pukkstein med flekker av oljelignende væske ble samlet inn og sendt til analyse hos Forsvarets Laboratorietjeneste (FOLAT). Prøvene viste seg imidlertid å ikke være tilstrekkelige til å kunne gi noe resultat om hvilken type væske det var.

Figur 12: Oljesøl. Foto: SHT

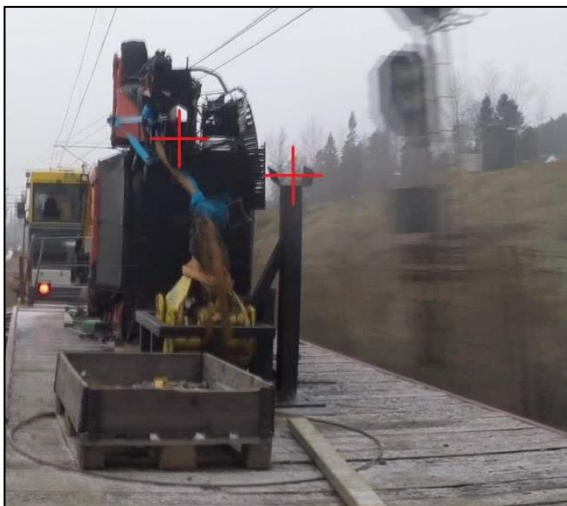
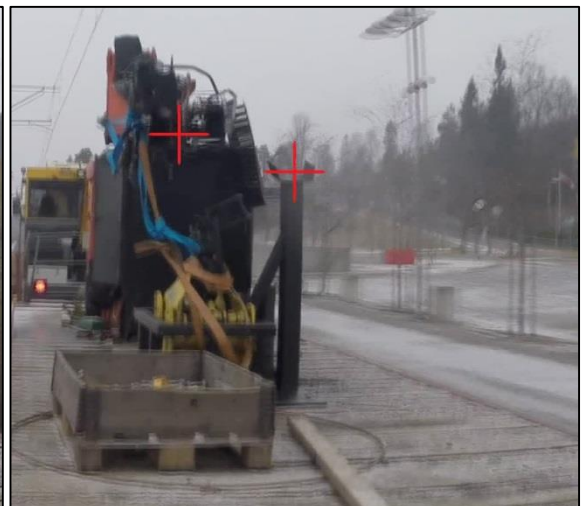
Under rekonstruksjonen ble det påvist bevegelser i kranen ved kjøring over ujevnheter i sporet, og i svinger med overhøyde. Figur 15 og figur 16 viser hvordan kranarmen beveget seg ved ujevnheter i sporet ved Strømmen stasjon.

Figur 16: Bevegelse ved ujevnheter. Foto: SHT

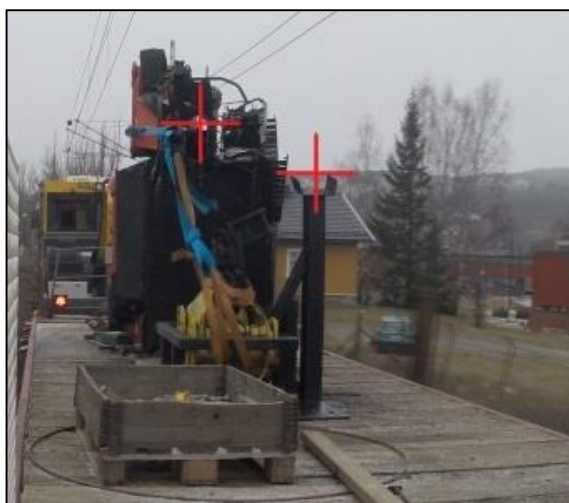
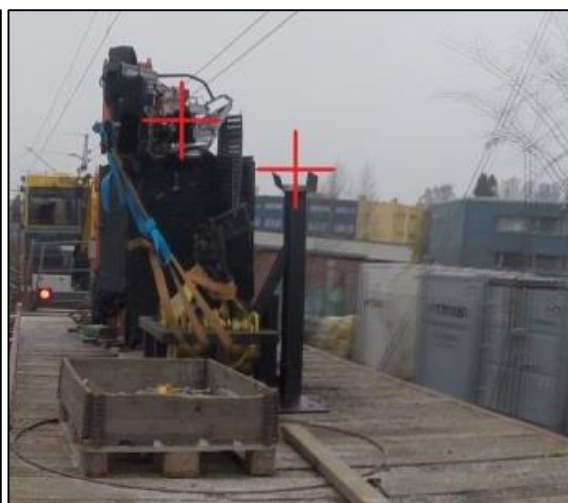
Ved Grorud er det en venstrekurve med overhøyde i retning mot ulykkesstedet. Her stoppet testtoget for å vente på grønt signal. Ved dette signalet, Signal HS 552B ved km. 11.248, er det kurve og mellom 130 og 50 mm overhøyde. I denne kurven ble det observert bevegelse i kranarmen, og den svingte så langt ut at den ble holdt tilbake av sikringsstroppene (figur 18 og figur 19).

Figur 19: Stoppes i sikringen. Foto: SHT
