# RAPPORT

Veg 2021/01

## RAPPORT OM VEGTRAFIKKULUKKE PÅ E6 VED KONGSVOLL I OPPDAL KOMMUNE 25. OKTOBER 2019

## RAPPORT OM VEGTRAFIKKULUKKE

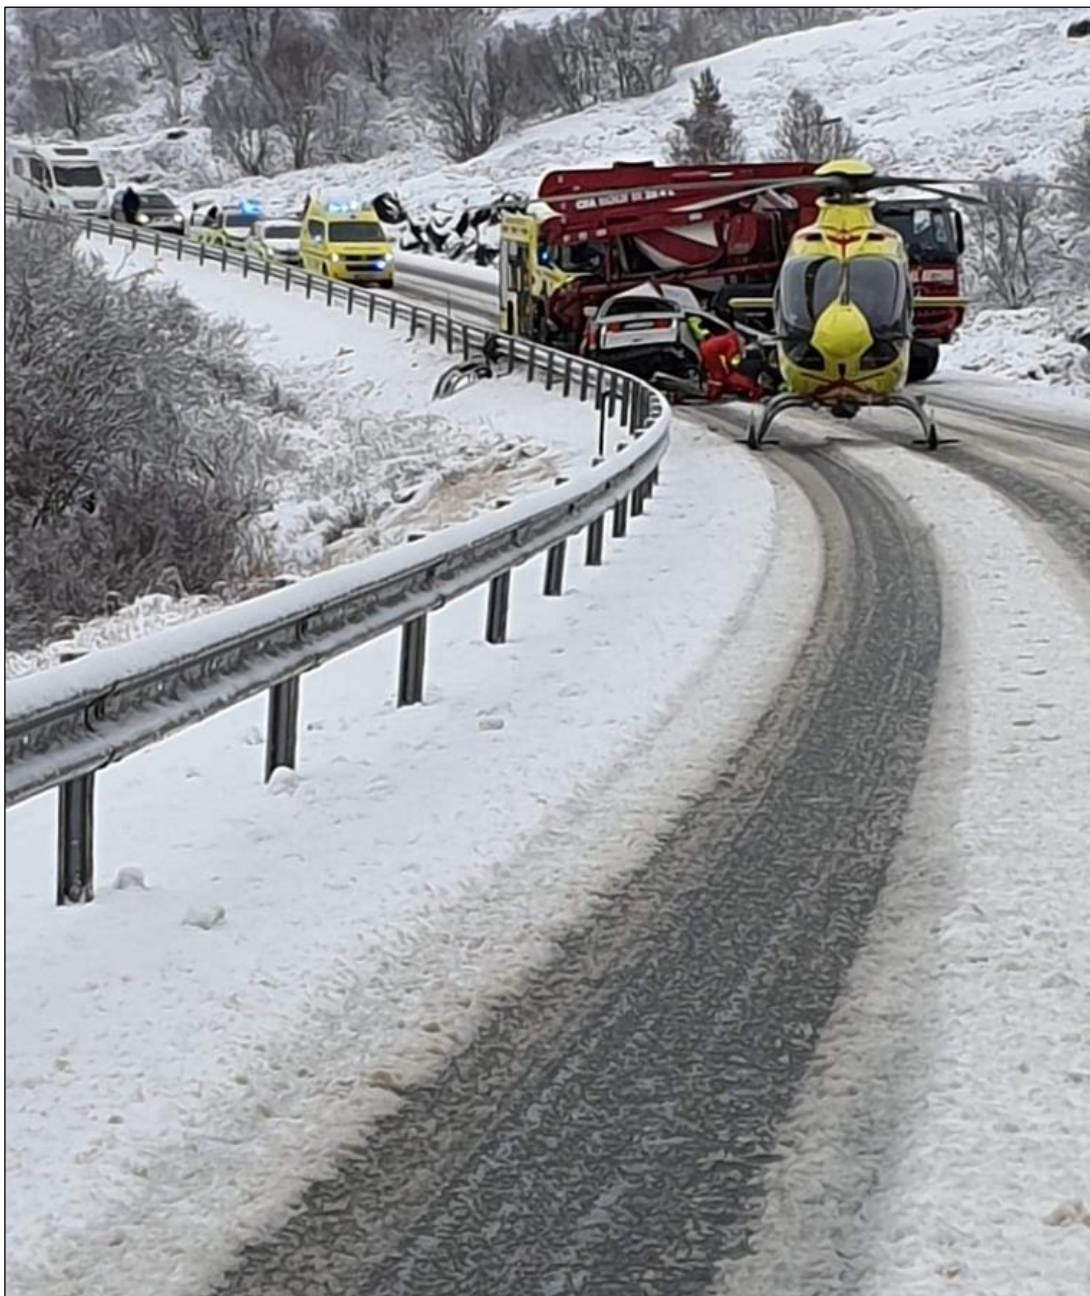
Figur 2: Ulukkesstaden 29 minutt etter kollisjonen. Foto: Privat

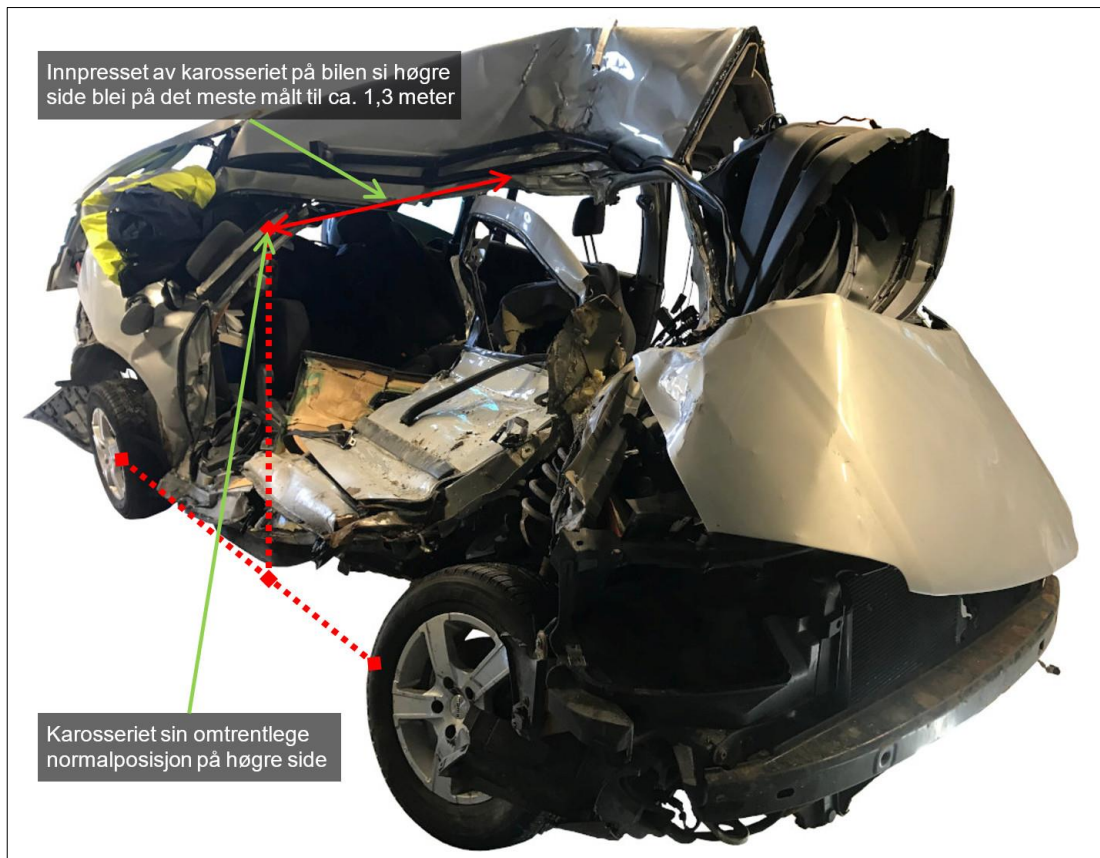
meter på det meste, målt frå høgredrekka sine ytterkantar. Karosseriet på personbilen si venstre side var pressa utover frå sin normalposisjon.

Figur 3: Personbilen sett skrått framanfrå. Foto og illustrasjon: SHK

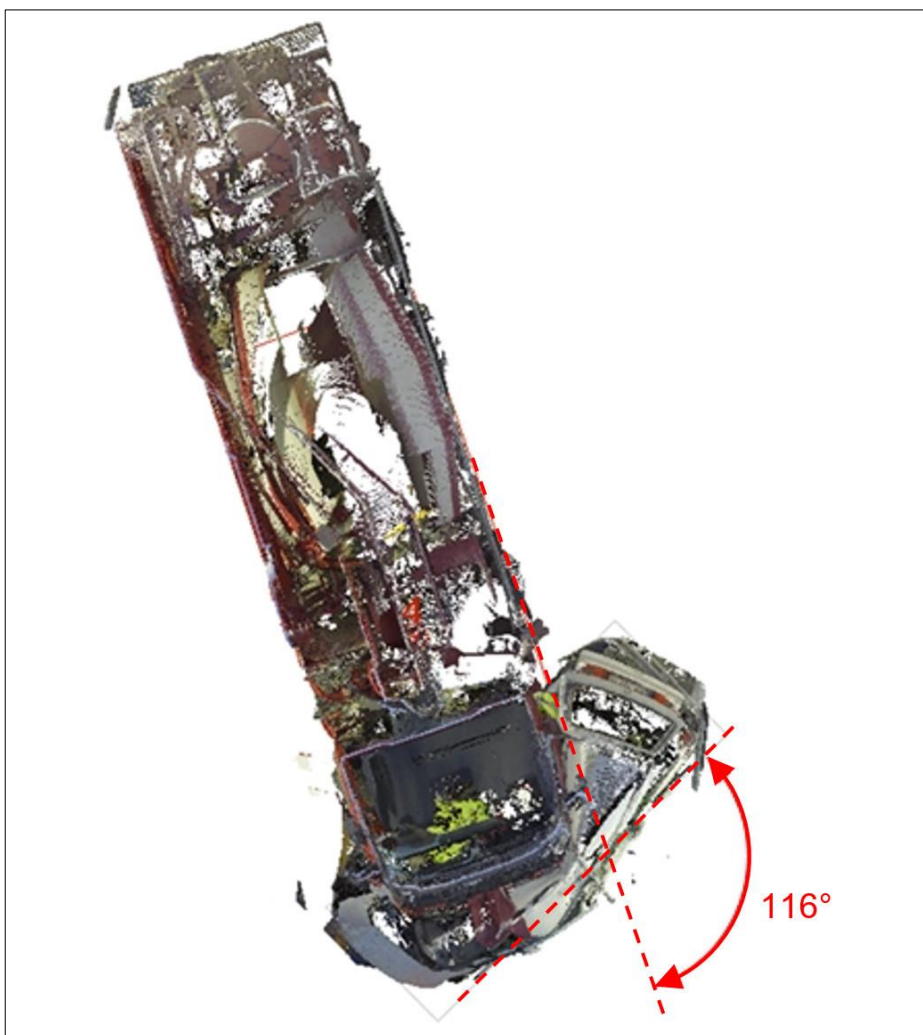
Det blei gjennomført eit 3D-skann av ulukkesstaden og køyretøya etter kollisjonen. Dei skanna køyretøya blei deretter flytta saman for å illustrera korleis dei kunne ha vore plassert i forhold til kvarandre i kollisjonsaugeblikket. På ein slik måte at dette passa nokolunde med dei dokumenterte skadane (sjå figur 4). Samanstillinga syner at personbilen kan ha treft lastebilen med ein vinkel på ca. 116°.

Figur 4: Kjøretøya flytta saman for å illustrera korleis dei kan ha vore plassert i forhold til kvarandre i kollisjonsaugeblikket. 3D-skann og redigering: Statens vegvesen. Illustrasjon: SHK

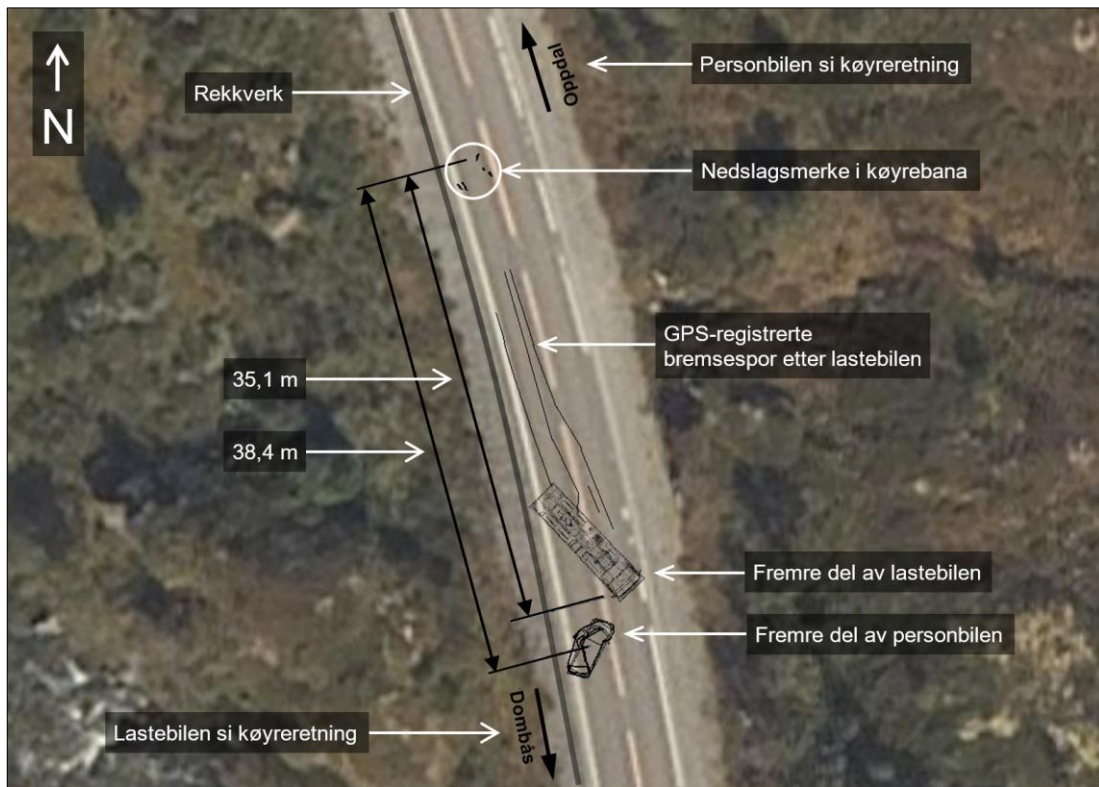
Statens vegvesen fann merke i asfalten etter samanstøyten og bremsespor etterlatne av piggane på dekk til lastebilen. Det første nedslagsmerket etter samanstøyten i lastebilen si køyreretning blei funne 35,1 meter bak fremre del av lastebilen (sjå figur 5). Det blei funne bremsespor frå lastebilen på heile dette strekket. Det blei ikkje funne skrense- eller bremsespor etter personbilen.

Figur 5: Nedslagsmerka etter samanstøyten, bremsespora etter lastebilen og køyretøya sine sluttposisjonar. Det blei funne bremsespor frå lastebilen sine piggdekk heilt bak til nedslagsmerka etter samanstøyten, men desse er ikkje vist her. Foto: © Kartverket. Illustrasjon, GPS-registreringar og måldata: Statens vegvesen. Illustrasjon: SHK

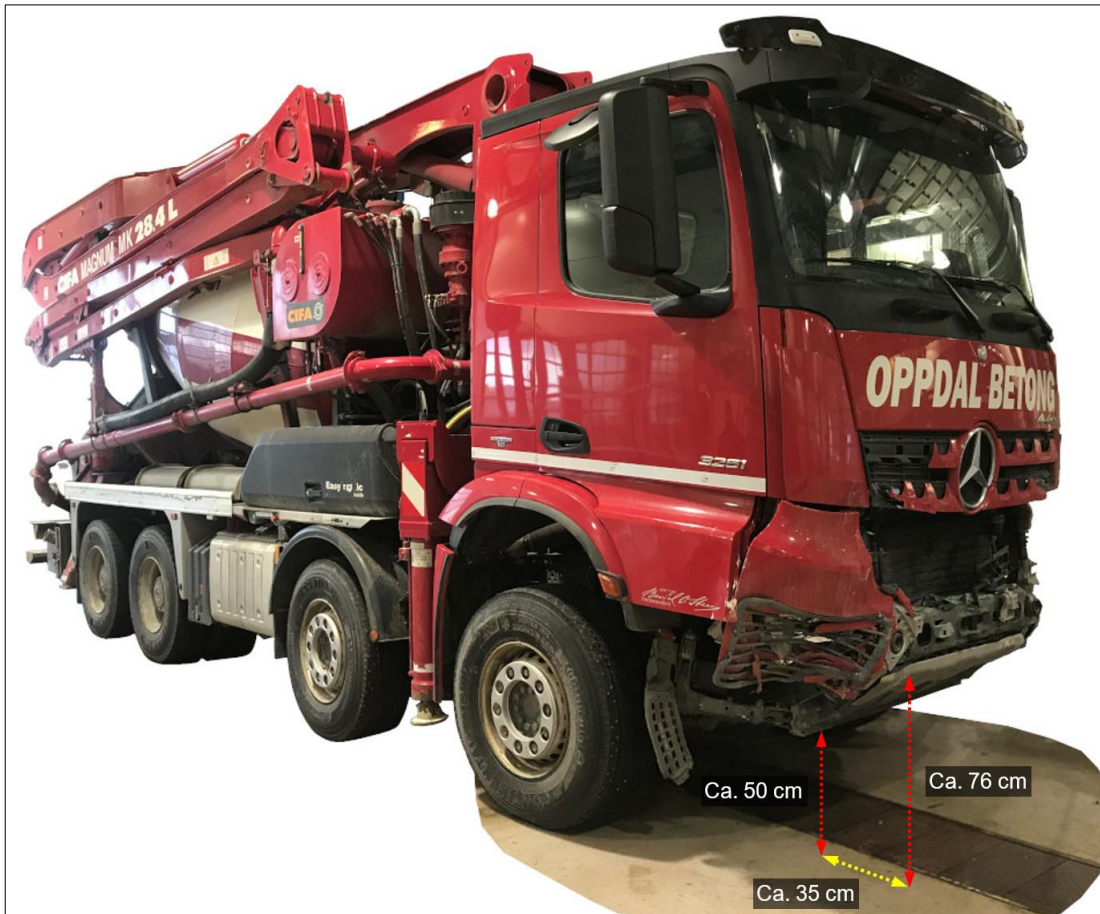
Høgda frå bakkeplanet og opp til der fronten begynte å skrå bakover til ein tverrstolpe blei målt til ca. 76 cm etter ulukka. Frå bakkeplanet og opp til undersida av denne stolpen var det ca. 50 cm. Omtrentleg avstand mellom desse to punkta i horisontalplanet var ca. 35 cm (sjå figur 6).

Figur 6: Lastebilen sett skrått frammanfrå, med mål på høgda mellom bakkeplanet og punktet der fronten begynte å skrå bakover til ein tverrstolpe, høgda mellom bakkeplanet og undersida av denne stolpen og omtrentleg horisontal avstand mellom desse to punkta. Foto og illustrasjon: SHK

Undersøkinga har vist at mesteparten av energien i kollisjonen blei teken opp over golvhøgda på personbilen, kor han var dårleg rusta til å ta opp kollisjonsenergi. Lastebilen hadde unntak frå kravet om avskjerming mot underkøyring framme og var ikkje utstyrt med noko form for underkøyringshinder. Den relativt høge totalvekta til personbilen, med fire vaksne menneske og ca. 112 kg reisegods, kan samtidig ha gjort køyretøyet relativt lågt. I tillegg gav skrensen, som personbilen var i før kollisjonen, ei ytterlegare samantrykking av fjørene på høgre side forårsaka av sidekrefter. Kombinasjonen av desse momenta kan ha bidrege til ein uheldig høgdeforskjell mellom treffpunktet på personbilen og punktet der han var best rusta til å ta opp kollisjonsenergi. Noko som kan ha påverka utfallet av kollisjonen negativt.

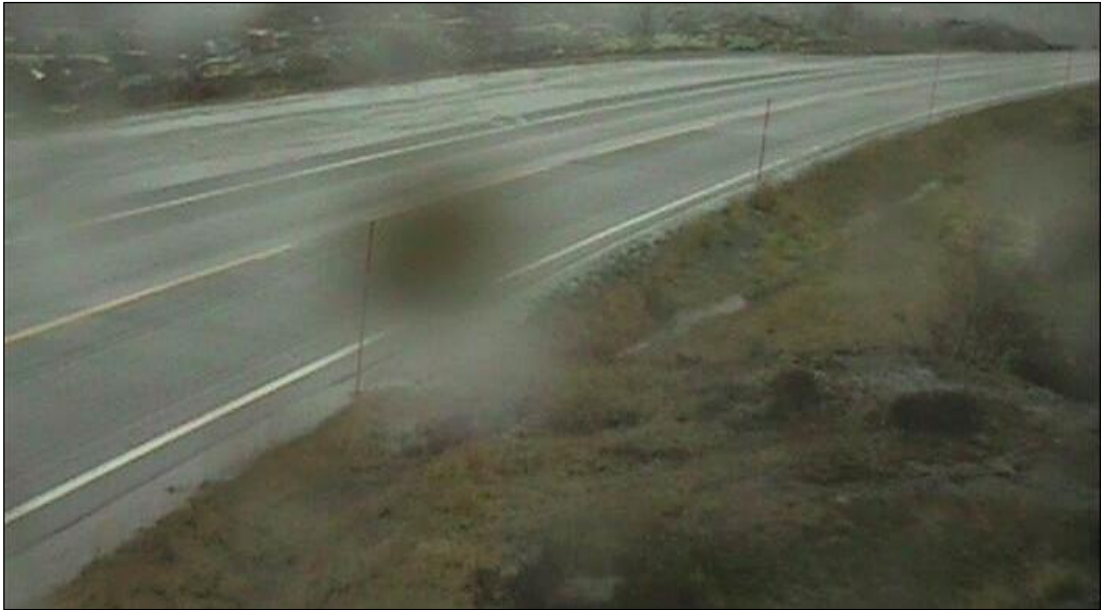
Billete teke ved v rstationen p  Gr nbakken viser at sn slaps s  sm tt begynte   leggja seg p  vegen kl. 0900 (sj  figur 10), og at vegbana blei heilt kvitdekt med sn  ved Gr nbakken v rstation for f rste gong p  ulukkesdagen mellom kl. 1020 og kl. 1030 (sj  figur 11).

Figur 10: Det hadde begynt å utvikla seg eit tynt lag med snøslaps på vegen ved Grønbakken vêrstasjon kl. 0900. Foto: Statens vegvesen (Vegvær)

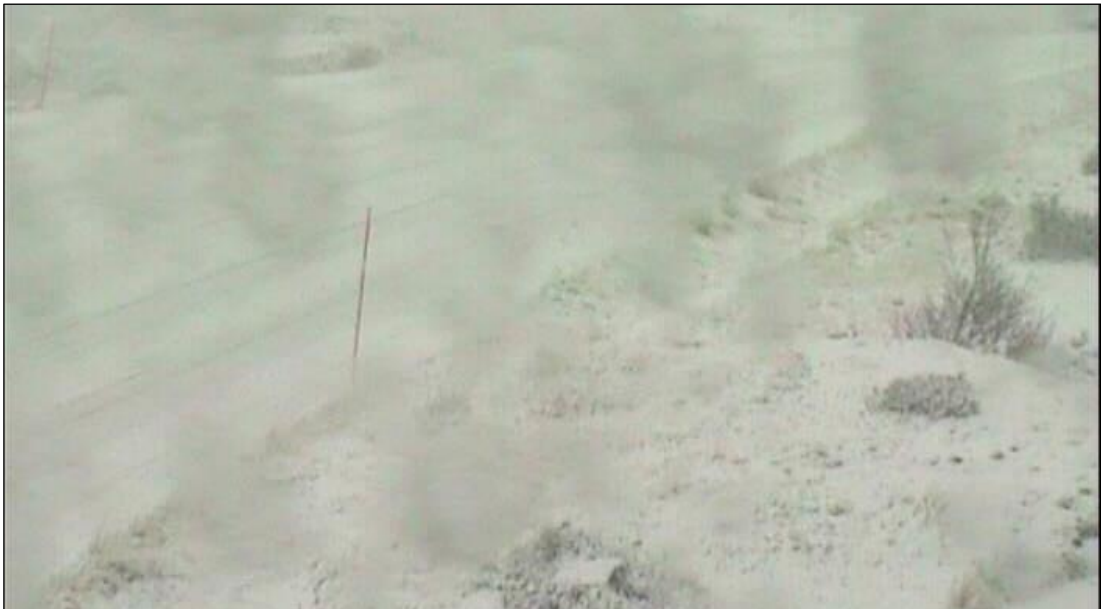
Figur 11: Bilete teke kl. 1030 ved Grønbakken vêrstasjon. Dette var det første biletet frå Grønbakken på ulukkesdagen som viste vegen heilt kvit av snø. Foto: Statens vegvesen (Vegvær)

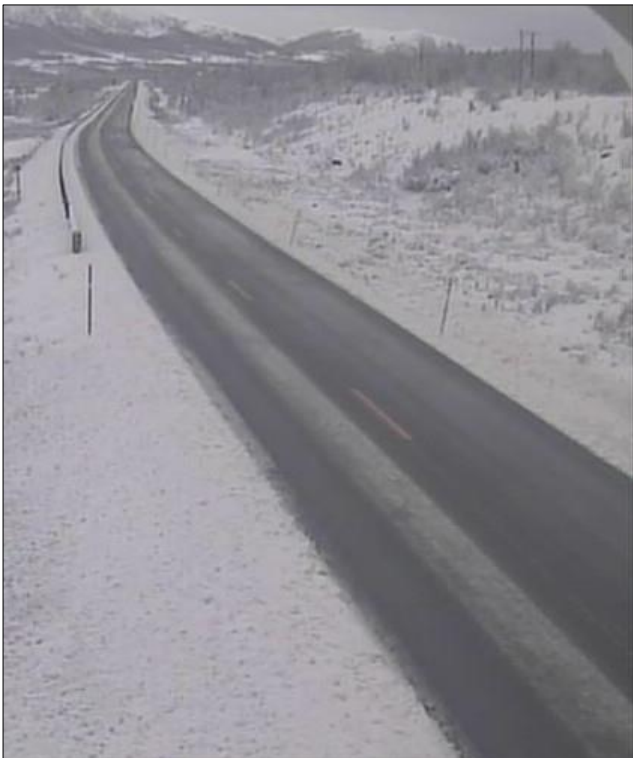
*Figur 12: Det var nesten bar veg ved Avsjøen vårstasjon (ca. 14,8 km sør for Grønbakken vårstasjon og ca. 16,3 km sør for ulukkesstaden) om lag åtte minutt før ulukka skjedde. Foto: Statens vegvesen (Vegvær)*

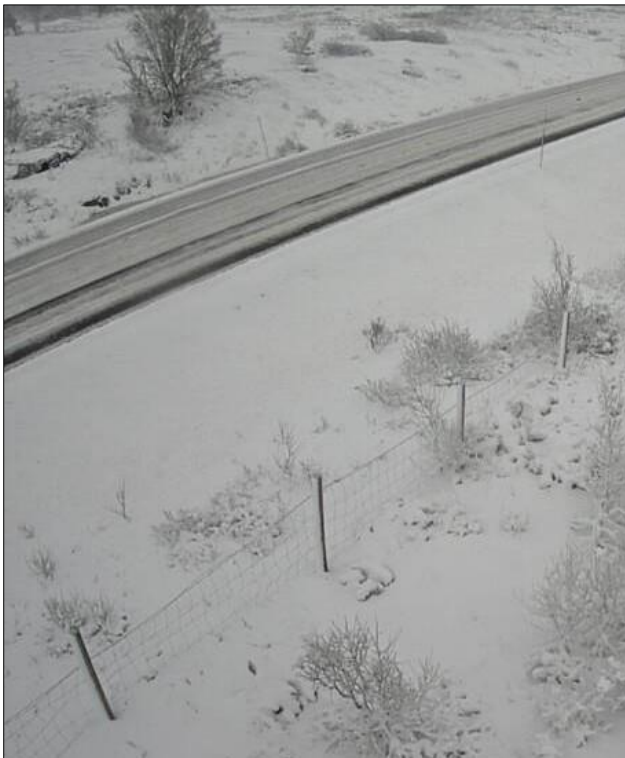
*Figur 13: Vegen var delvis snødekt ved Hjerkinns vårstasjon (ca. 6,2 km sør for Grønbakken vårstasjon og ca. 7,7 km sør for ulukkesstaden) om lag åtte minutt før ulukka skjedde. Foto: Statens vegvesen (Vegvær)*

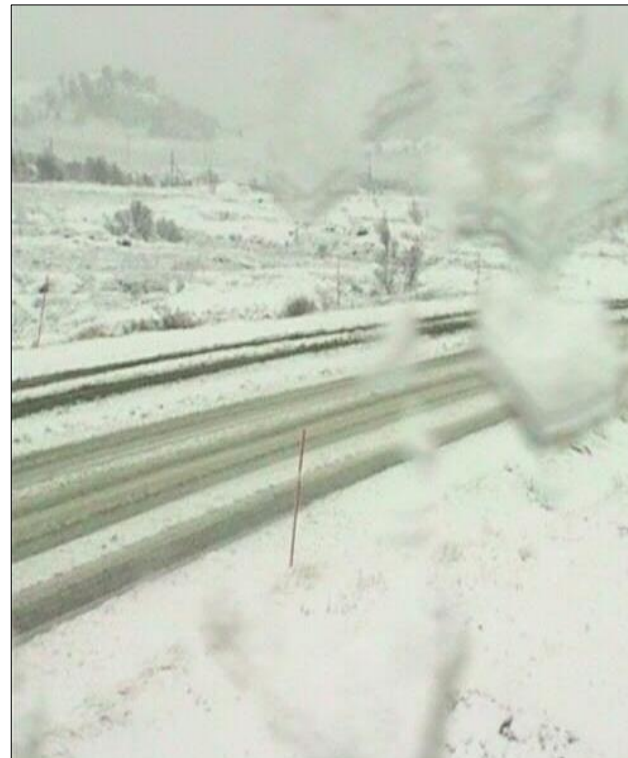
*Figur 14: Vegen var delvis snødekt ved Grønbakken vårstasjon (ca. 1,5 km sør for ulukkesstaden) om lag sju minutt før ulukka skjedde. Foto: Statens vegvesen (Vegvær)*

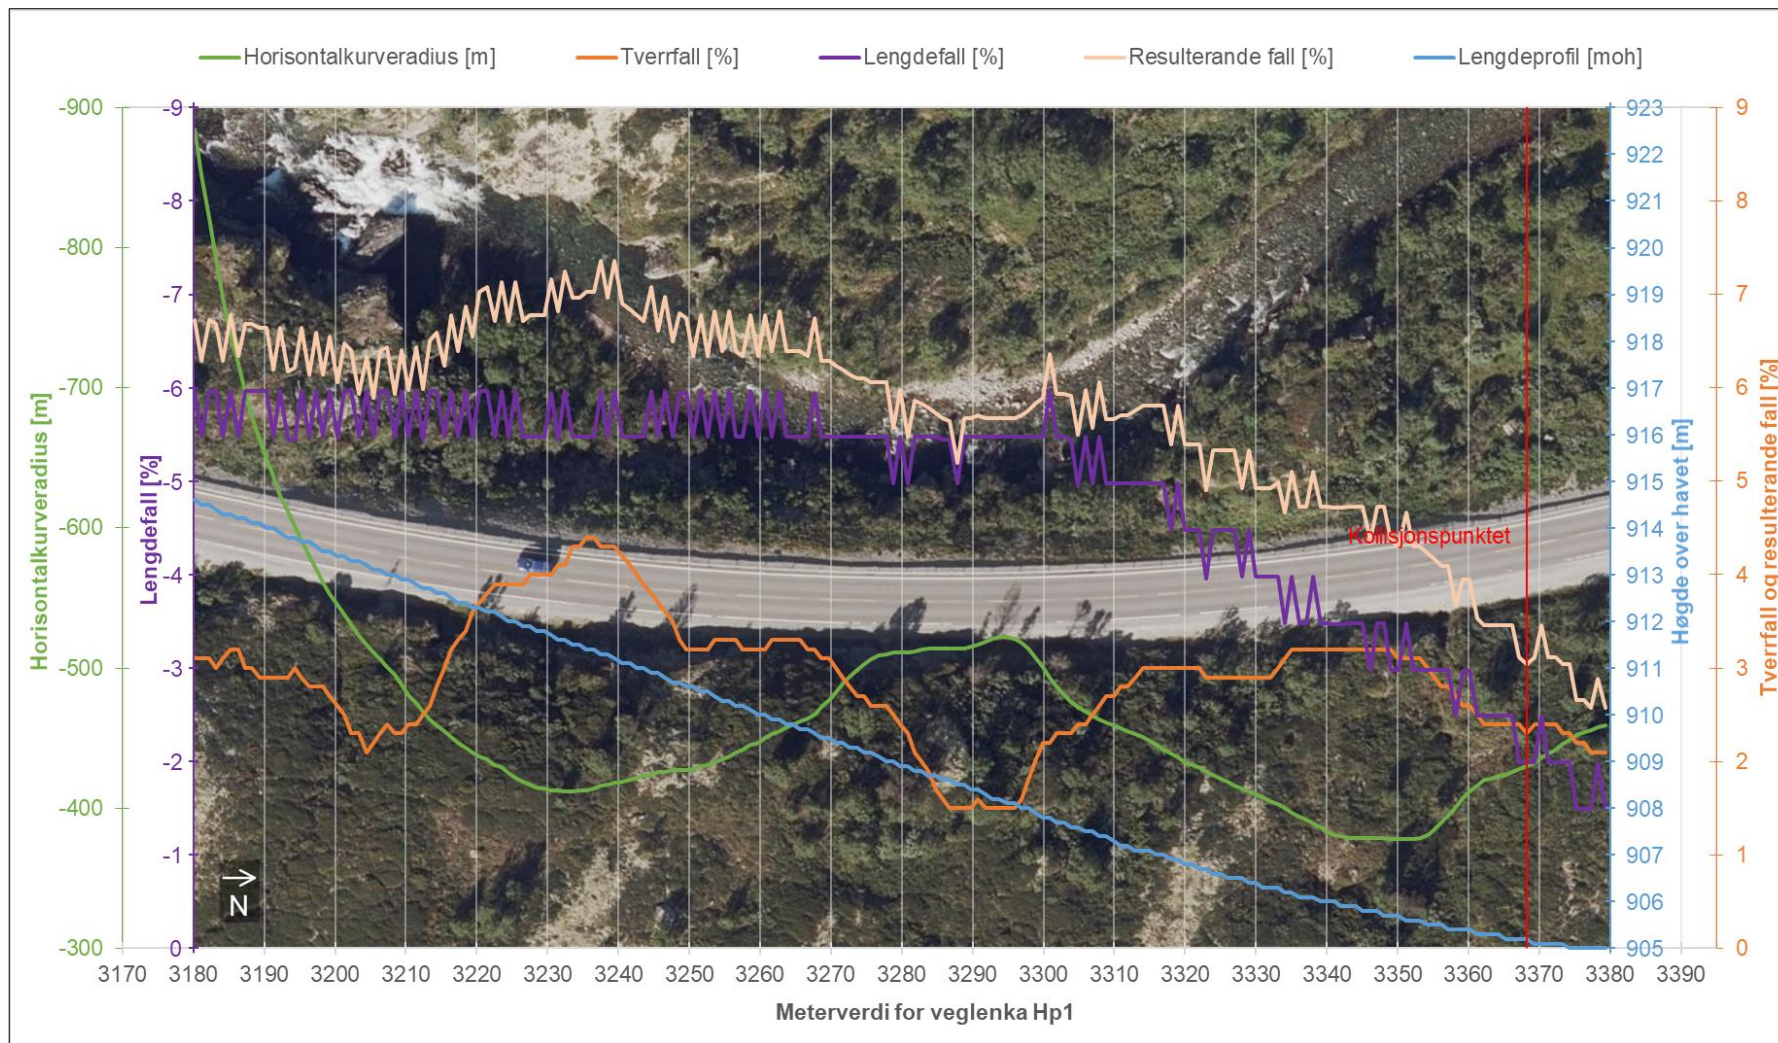
SHK har òg rekna ut både lengdefall og resulterande fall i personbilen sitt køyrefelt og køyreretning for denne vegstrekninga. Utrekna resulterande fall<sup>11</sup> var høgare enn minstekravet på to prosent for å sikra avrenning.

Figur 17: Horisontalkurveradius, tverrfall, lengdefall, resulterande fall og lengdeprofil siste snaut 200 meter før kollisjonspunktet i personbilen sitt køyrefelt og køyreretning. Negative radiusverdier gjev venstrekurve og positive tverrfallverdier gjev fall mot venstre. Data: Statens vegvesen. Oversiktsbilde: © Kartverket. Illustrasjon: SHK

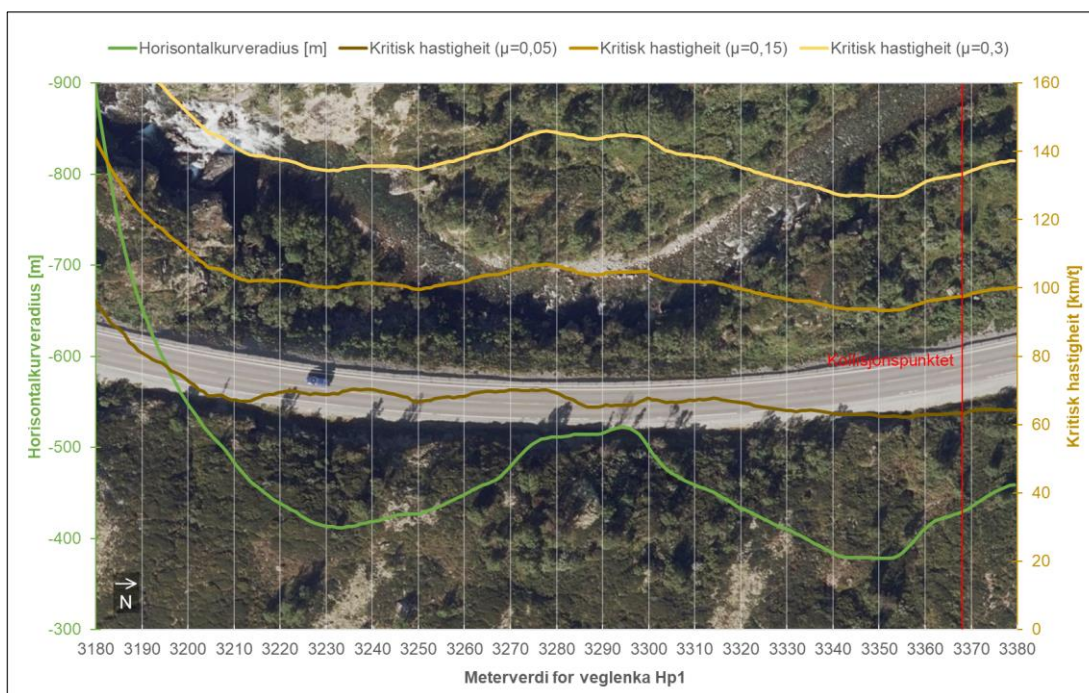
Figur 20: Kritisk hastighet for skrens utan bruk av bremsar i venstrekurva i personbilen sitt køyrefelt og køyreretning, utrekna med friksjonskoeffisientane 0,05, 0,15 og 0,30. Negative radiusverdiar gjev venstrekurve. Data: Statens vegvesen. Oversiktsbilde: © Kartverket. Illustrasjon: SHK

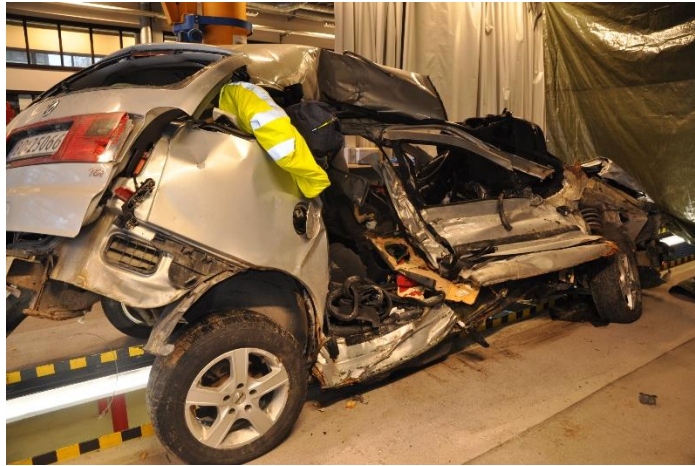
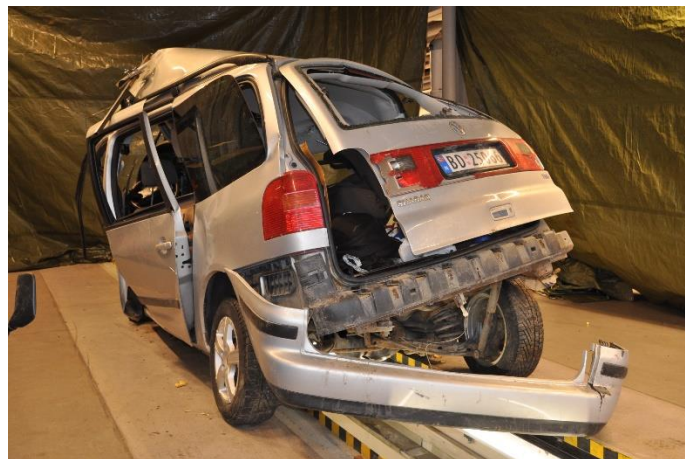
Illustrasjon 1 – 3 viser skadene på personbilens.

Det er ikke mulig å vurdere energioptaket i skaden med stor grad av nøyaktighet. Ved sammenligning med tilsvarende skader fra vår database, vurderes energioptaket å representere en mest sannsynlig EES-verdi på mellom 65 og 85 km/h.

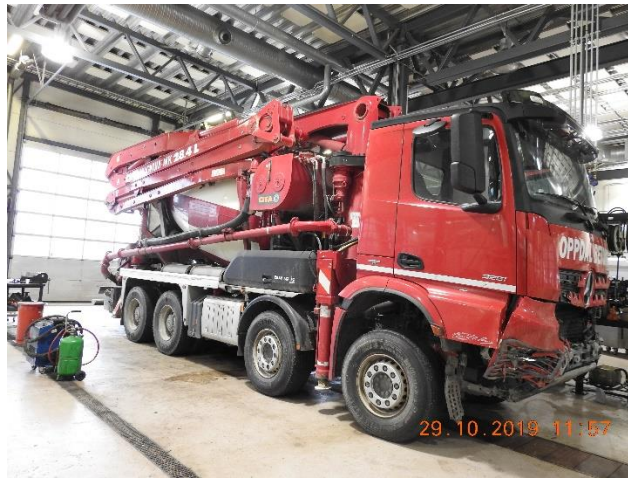
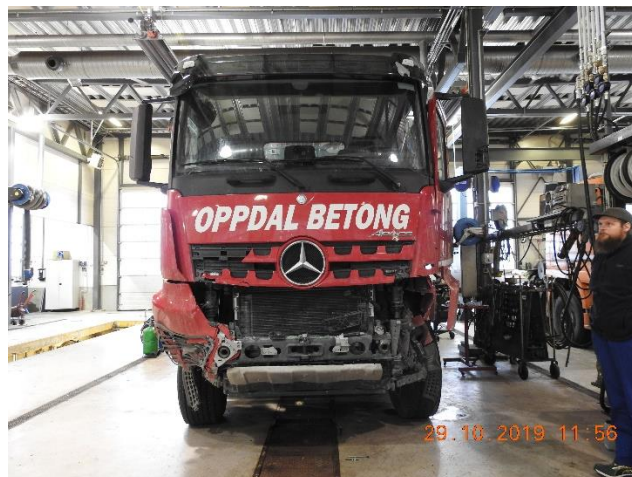
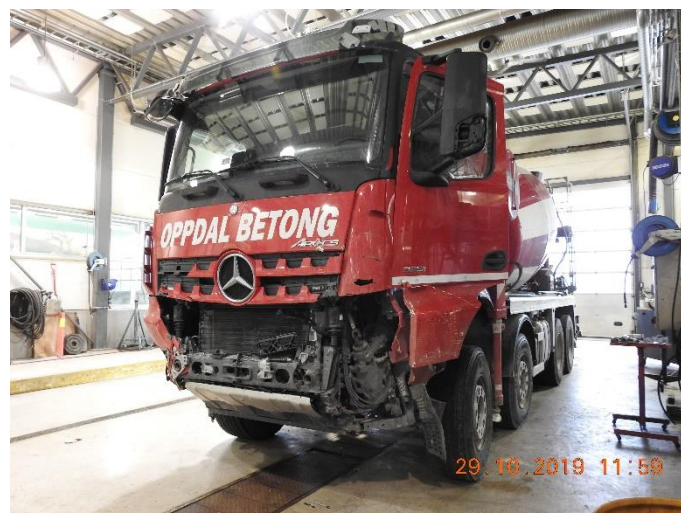
Illustrasjon 4 – 6 viser skadene på betongbilen.

Det er heller ikke her mulig å vurdere energioptaket i skaden med stor grad av nøyaktighet. Ved sammenligning med tilsvarende skader fra vår database, vurderes energioptaket å representere en mest sannsynlig EES-verdi på mellom 15 og 22 km/h.

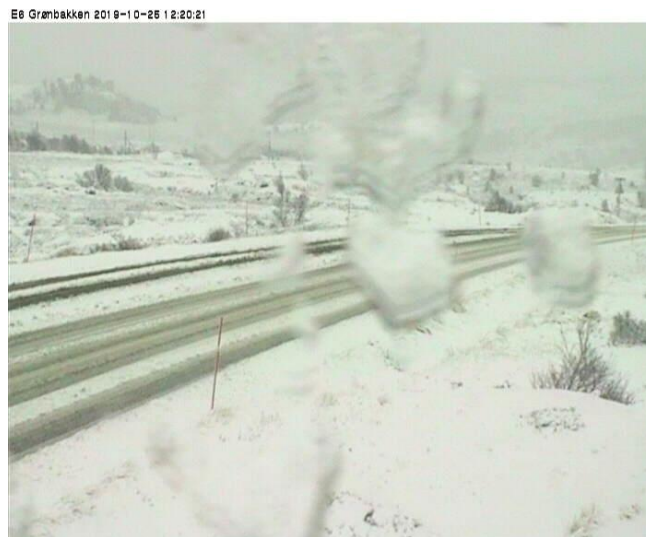
**Illustrasjon 9**

Politiet har opplyst at vegbanen var delvis dekket med snøslaps da ulykken skjedde. Illustrasjon 9 viser videobilde fra E6 ved Grønbakken (som er ca. 1,6 km sør for ulykkesstedet) ca. 7 minutter før ulykken.

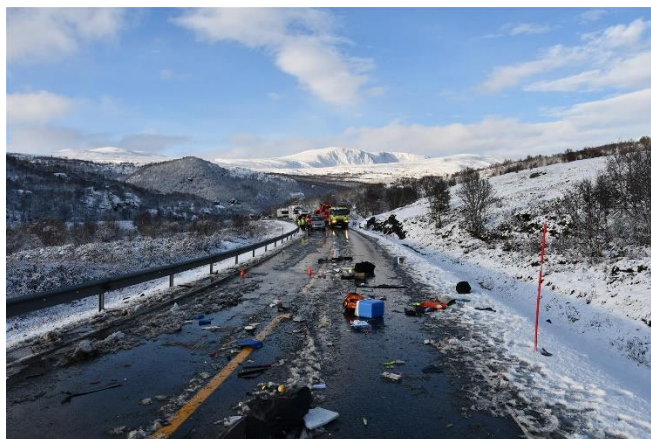
Illustrasjon 10 og 11 viser bilder fra ulykkesstedet tatt ca. 3 timer etter ulykken.

**Illustrasjon 10: Viser ulykkesstedet sett i personbilens kjøreretning**

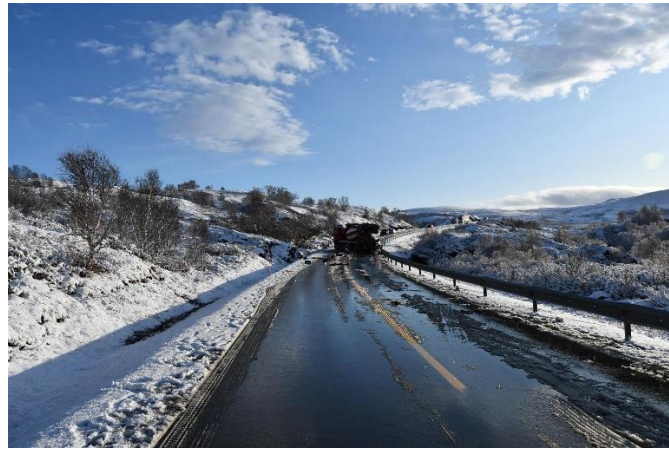
Illustrasjon 11: Viser ulykkesstedet sett i betongbilens kjøreretning
