VEI Rapport: 01/2006

**RAPPORT OM UTFORKJØRINGSULYKKE MED VOGNTOG
PÅ FV 987 VED VESTRE FLOGVATN I SIRDAL, VEST-AGDER
TORS DAG 15. SEPTEMBER 2005**

RAPPORT OM VEITRAFIKKULYKKE

Dato og tidspunkt:	Torsdag 15. september 2005, ca. kl. 2218
Ulykkessted:	Vestre Flogvatn i Sirdal, Vest-Agder
Vegnr, HP, km:	Fylkesvei (Fv) 987, hovedparsell (hp) 01, km 6,0
Ulykketype:	Utforkjøring
Kjøretøy type og kombinasjon:	Trekkvogn: Volvo FH 12, 2001-modell Semitrailer: Lecitrailer 3E-RS, 2005-modell
Type transport:	Godstransport, løyvepliktig
Last, vekt:	8 tonn tomemballasje

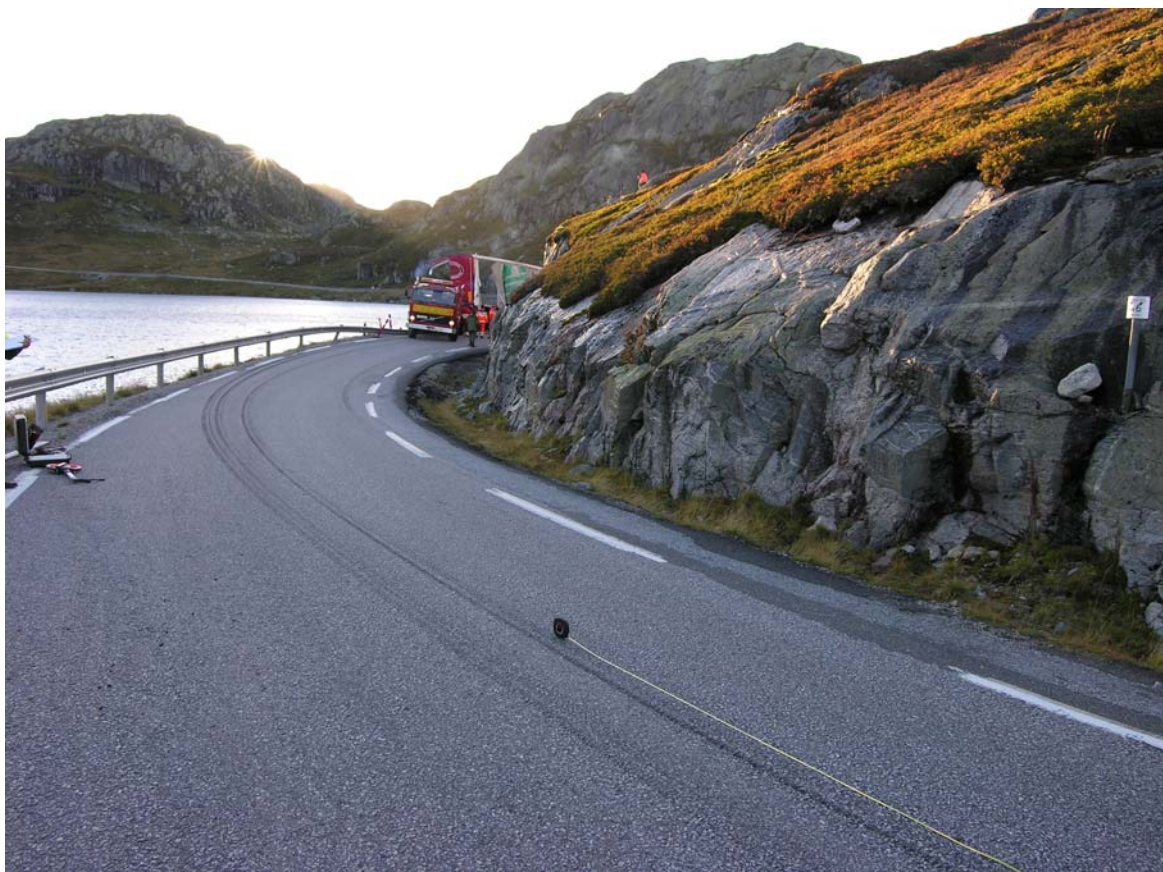
Figur 2: Skrensespor i skarp høyrekurve

Deretter kjørte sjåføren vestover og tok Fv 987 Suleskarveien gjennom Sirdal. Registrering på diagramskiven indikerer at han holdt en gjennomsnittlig hastighet på ca. 80 km/t på denne strekningen. Ca. kl. 2218 kjørte vogntoget inn i en skarp høyrekurve i ca. 80 km/t. Føreren svingte mot høyre, men vogntoget fikk skrens mot venstre, og traff autovernet på venstre side med semitraileren. Deretter veltet vogntoget mot venstre og havnet sidelengs i Vestre Flogvatn. Taket og fronten på førerhuset traff bunnen av vannet og vogntoget ble liggende under vann med hjulene opp. Føreren av vogntoget omkom som følge av ulykken.

”Det var to parallelle bremse-/skrensespor om lag midt i veibanen ved inngangen til og på østsiden av svingen. Sporene startet henholdsvis 14,6 og 14,1 m før parsellskiltet. Sporene fulgte tilnærmet svingens krumming, først tilnærmet midt i

veibanen og deretter langs rekkverket på venstre side av veibanen. Underveis delte sporene seg og ble til tre tilnærmet parallelle spor. Det var mindre skader på en skjøt på rekkverket og en stolpe, samt en avrevet bolt. Denne skaden var 23,35 m fra parsellskiftet. Etter ytterligere 15 m begynte et område med nedbrukt rekkverk og brukne påler. Det var grønnfarget lakk-/fargeavsmittning på rekkverket i begynnelsen av det nedbrukte området og frem til vogntoget. Brems-/skrensesporenes total lengde var 76,0 m. Ved enden av brems-/skrensesporet i veibanen var det en fersk skade i asfalten. Skaden var ca 1 m lang og hadde uregelmessig form.

12,0 m øst for parsellskiltet startet et tilsvarende brems-/skrensespor langs den hvite, stiplede kantlinjen på høyre side av kjørebane. Sporene delte seg og ble til to tilnærmet parallelle spor, for til slutt å ende opp som enkelt spor. Total lengden på dette sporet var 50,2 m.

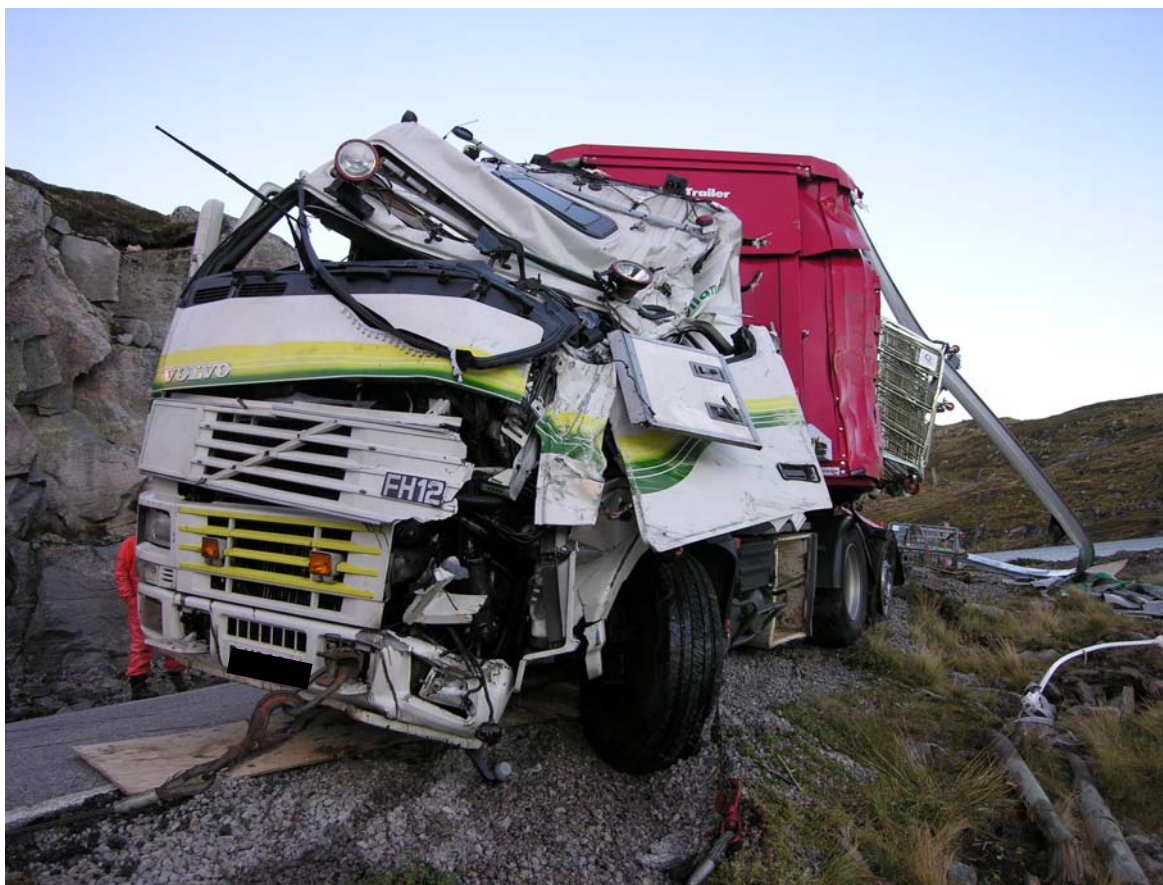
Figur 3: Skader på førerhuset

Venstre side og fronten av trekkvognen ble knust under sammenstøtet med bunnen av vannet. Takets venstre, fremre hjørne var trykket ned til overkant av instrumentpanelet/rattet. Semitraileren var påført skader på frontveggenes venstre hjørne. Kapelltaket og venstre side av kapellet var revet av. En del av de tomme melketrallene falt av hengeren og ble liggende i Vestre Flogvatn.

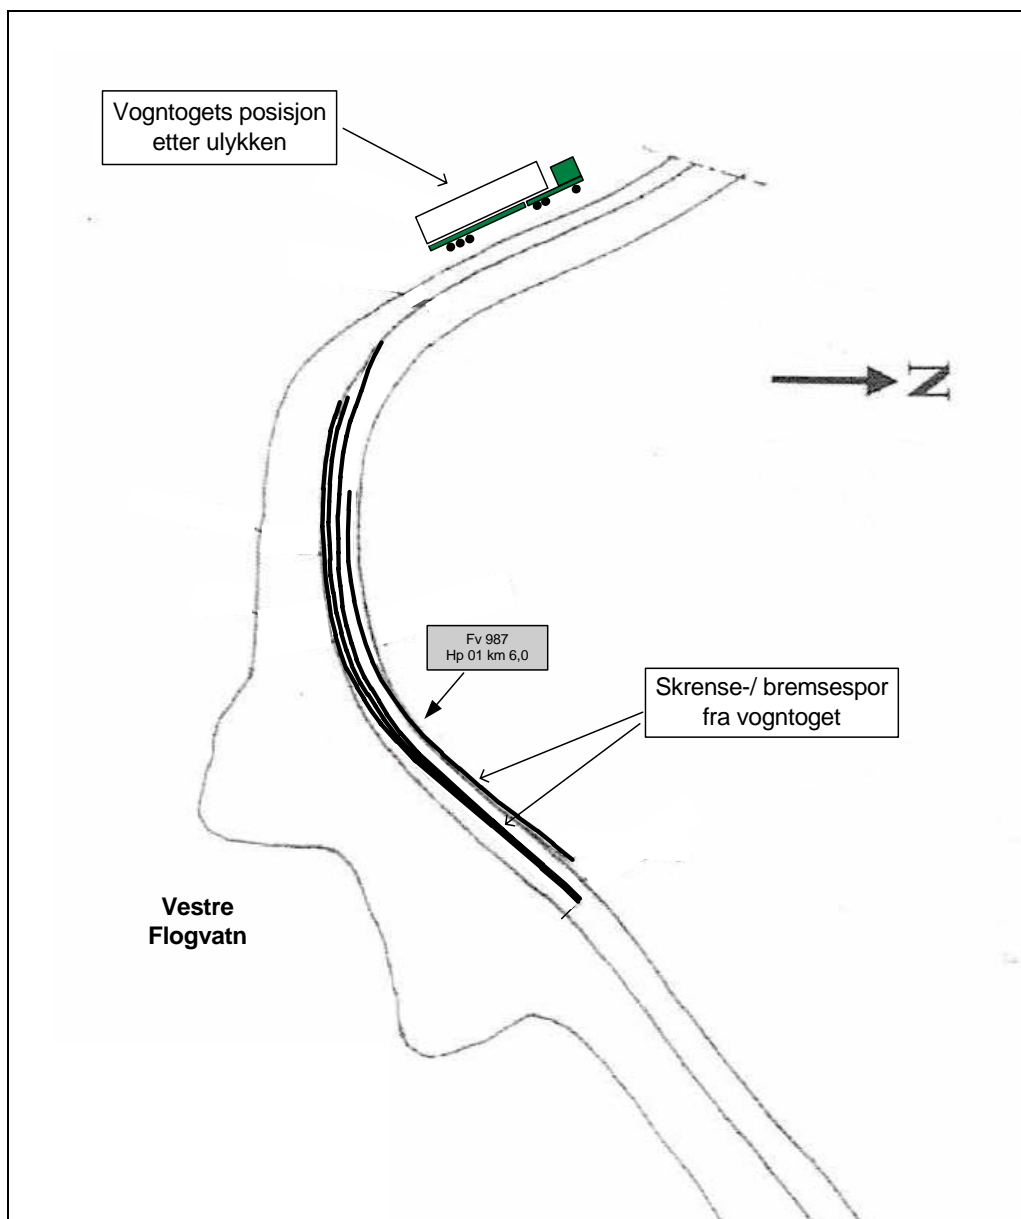
Figur 4: Skisse av spor på ulykkesstedet

Havarikommisjonen foretok registreringer av spor på ulykkesstedet. Skissen nedenfor viser avsatte spor på ulykkesstedet og vogntogets posisjon etter ulykken.

Politiet sikret spor på ulykkesstedet med sakkyndig bistand fra Statens vegvesen. Deres registreringer er i samsvar med havarikommisjonens observasjoner på ulykkesstedet. Følgende siteres fra politiets åsteds- og undersøkelsesrapport:

Stedvis var det hjulspor i grøften og nylig brukte asfaltbiter på høyre side av veibanen. Et par steder på asfaltkanten var det i tillegg ferske spor etter rust og understellsbehandling.

Semitrailerens bakre underkjøringshinder lå i grøften på høyre side av veibanen og 35,3 m fra parsellskiltet. Ved toppen på venstre side av underkjøringshinderet var det ca 7 cm lang kutt som etter vår mening skyldes treff/skade i skjøten på rekkverket på motsatt side av veien.

Vogntoget lå på taket nedi vannet rett ut fra stedet der rekkverket og pålene var brukket ned. Trekkbilens høyre bakhjul og semitrailerens bakpart brøt vannflaten.”

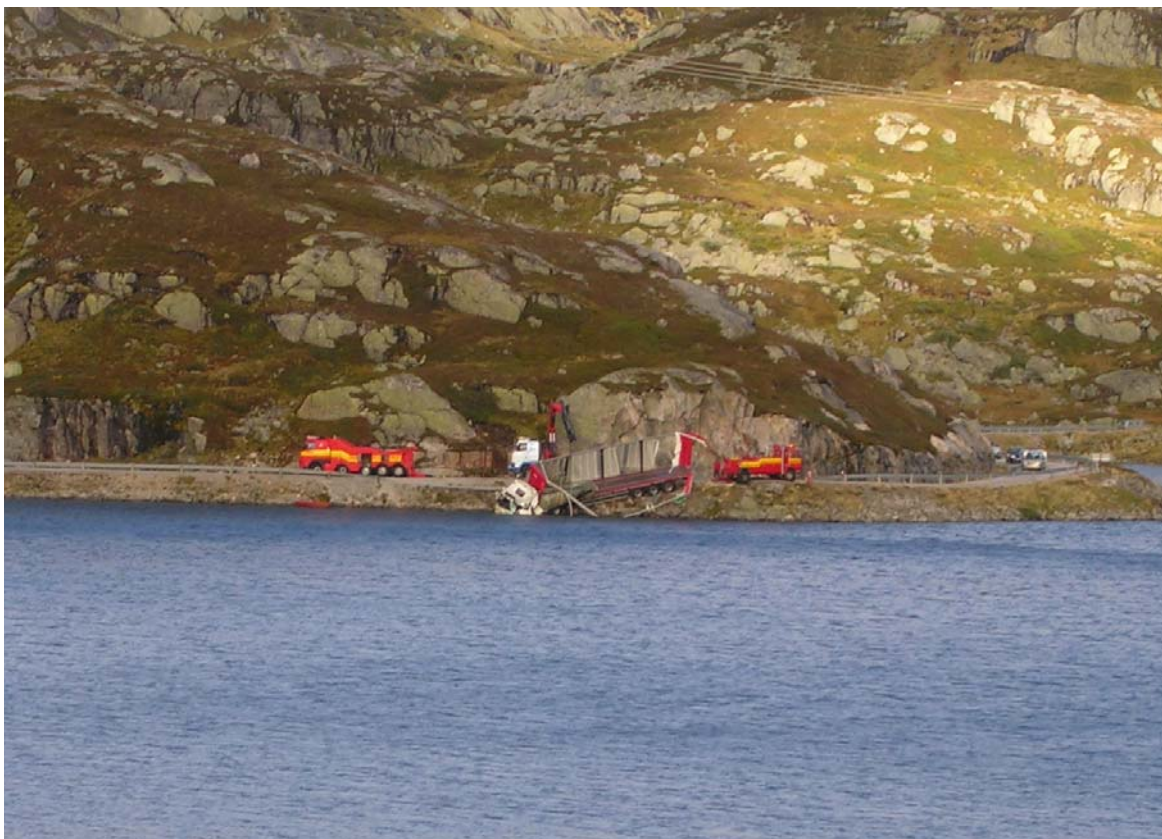
Bilbeltet på førersiden var innrullet, og skadene som var påført venstre side av førerhuset medførte at bilbelte var låst i innrullet posisjon. Posisjonen og funksjonaliteten til bilbelte på førersiden etter ulykken tyder på at dette ikke har vært i bruk.

Med henvisning til skader på kjøretøy i kapittel 1.3 konstanteres det likevel at det var overlevelsesrom på førerplass.

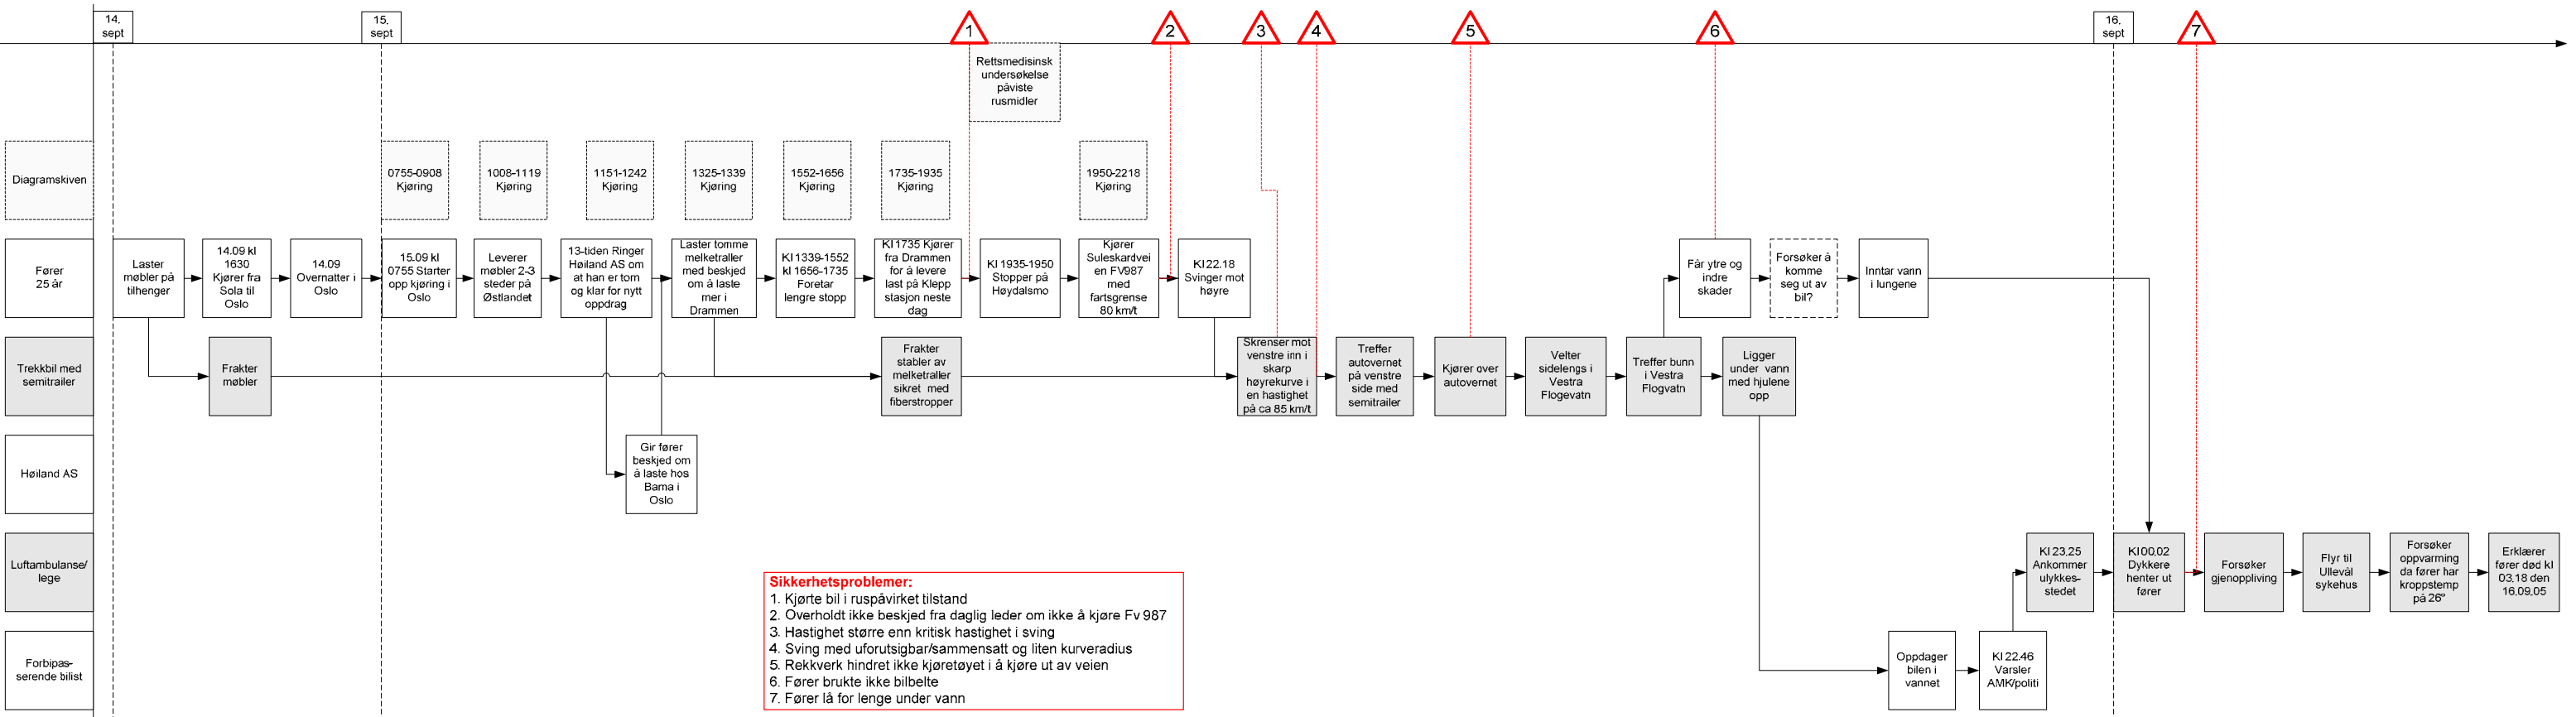
Vedlegg 1: STEP-diagram

Vedlegg 1 viser resultatene fra STEP-analysen med de identifiserte sikkerhetsproblemer. Sikkerhetsproblemene kan for eksempel være feil i informasjonsbehandlingsprosessen og feilhandlinger som er begått av mennesker i ulykkesforløpet. Det kan også være sikkerhetsproblemer ved kjøretøy og/eller vei/omgivelser/styring. Prinsippet her er at man identifiserer steder i STEP-diagrammet der hendelsesforløpet kunne vært avbrutt, steder hvor man kunne endret på utstyr/rutiner/systemer for å forhindre at ulykken skjer igjen eller avvik fra tiltenkt sikker drift.
