# RAPPORT

Vei 2010/01

## RAPPORT OM UTFORKJØRINGSULYKKE MED BUSS PÅ RV 72 VED GARNES I VERDAL 24. NOVEMBER 2007

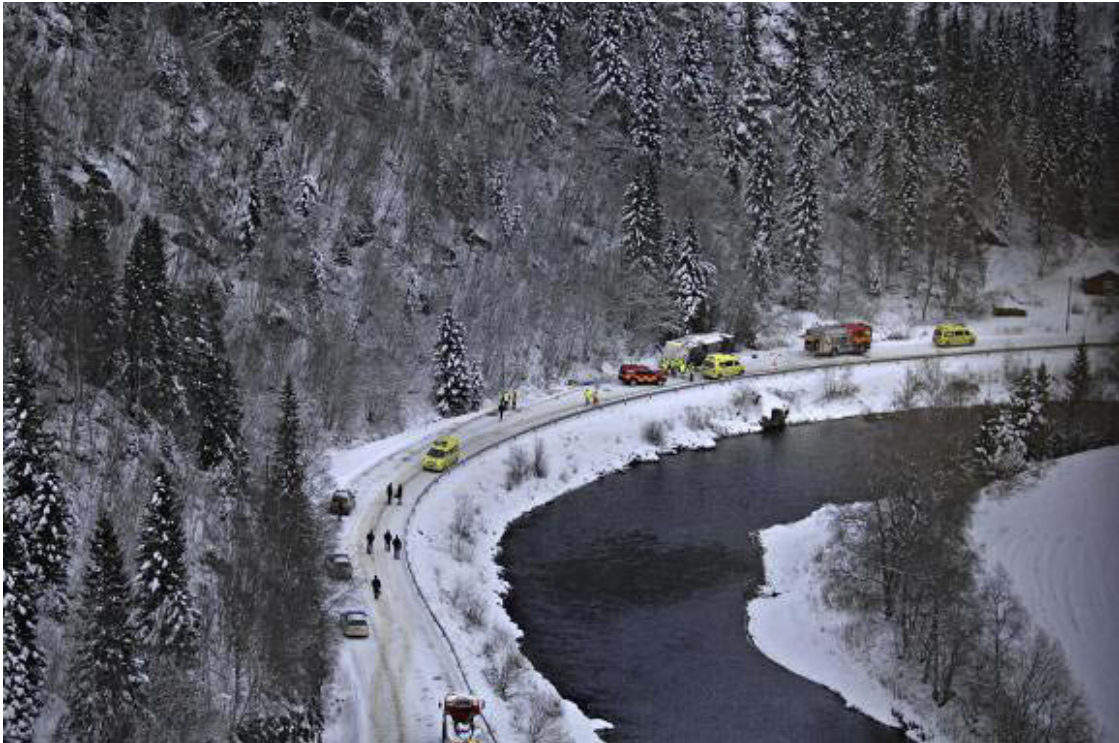
Bussen fortsatte deretter ca. 15 m langs veigrøfta, samtidig som den veltet over mot venstre. Da bussen la seg på siden traff midtre delen av venstre vindusrekke en steinblokk som lå i veigrøfta. Vinduer og vindusstolper på bussens venstre side ble knust fra midtre del og bakover. Passasjerene som ikke var festet med bilbelte ble kastet over mot venstre side, og noen passasjerer falt ut av de knuste vinduene. Totalt omkom tre personer og 11 personer ble alvorlig skadet i ulykken. Føreren og alle overlevende passasjerene ble transportert til sykehus for behandling/kontroll.

Figur 2: Oversikt fra ulykkestedet. (Kilde Trønderavisa)

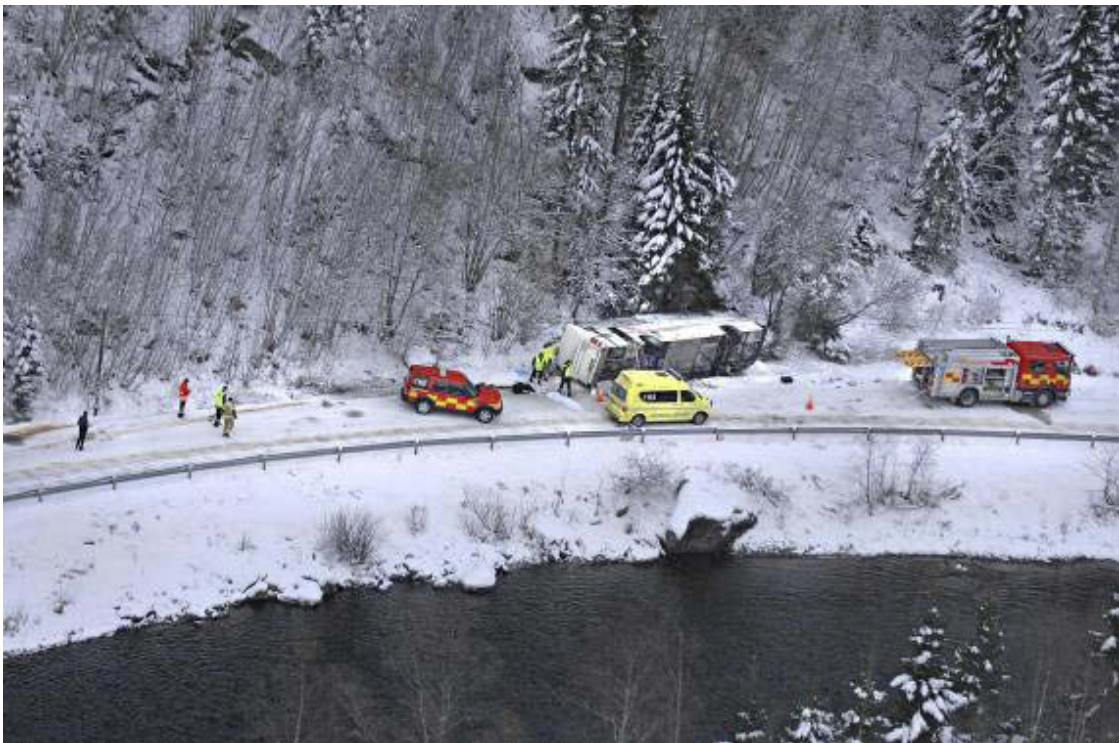
Figur 3: Bildet viser bussens sluttposisjon. (Kilde Trønderavisa)

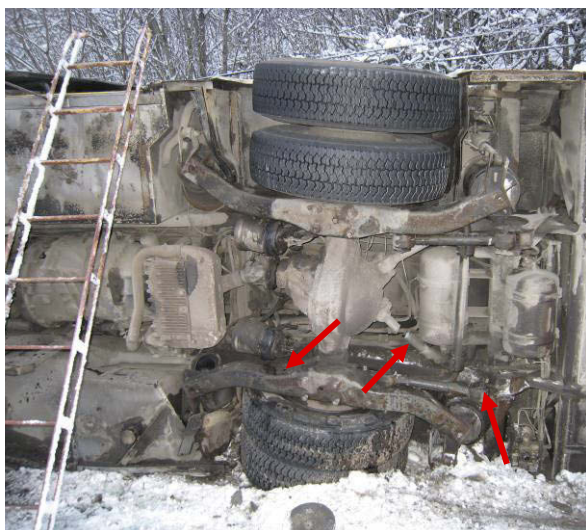
Ytre venstre dekk punkterte og felgen ble skadet etter sammenstøtet med en stein i veigrøfta. Bakaksel på bussen ble samtidig slått ut av stilling på venstre side da begge støttestag på denne siden løsnet/ble slått av.

Figur 9: Bakaksel slått ut av stilling på venstre side. Pilene viser brudd i stagene som holdt bakakselen i riktig posisjon.

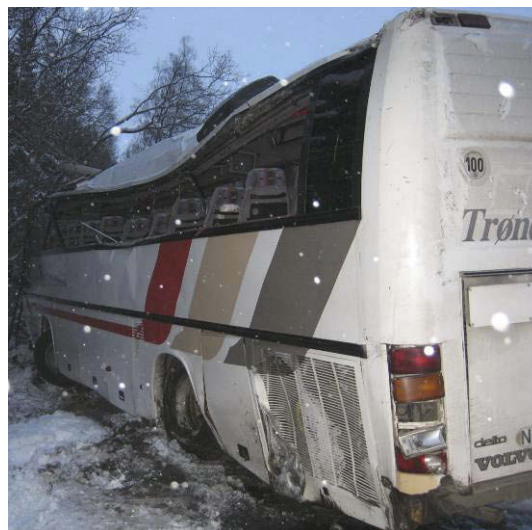
Figur 10: Deformasjon av bussens tak over en lengde på ca. 6 meter.

Det ble også påført skader på hele bussens venstre karosseriside. I området mellom for- og bakakselen var samtlige ruter knust, og vindusstolpene revet av. Bussens tak var også trykket inn og ned mot setene i dette området. Den største deformasjon på taket ble registrert midt på bussens venstre side sett i lengderetning. Her var taket trykket inn ca. 0,4 meter i forhold til opprinnelig sidebegrensning, og ned ca. 0,2 meter i forhold til

opprinnelig høyde. Figur 9 og 10 viser utvendige skader på bussen. Bussens venstre karosseriside fra nedkant av vinduene og opp til taket var også trykket inn.

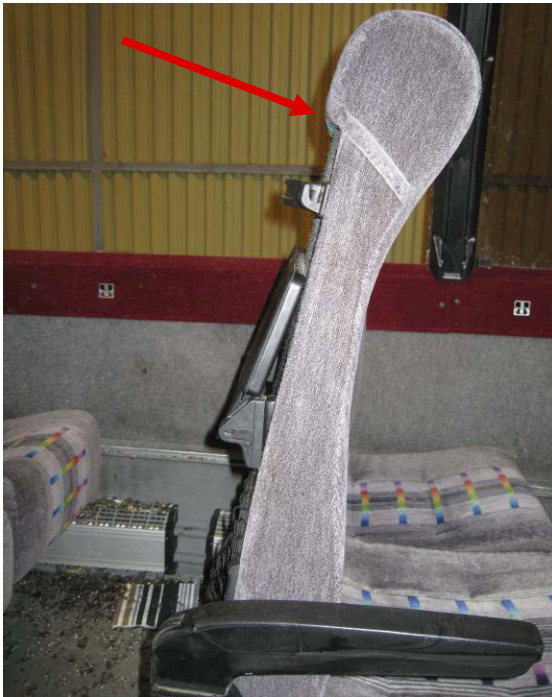
Innvendig var det i tillegg til skadene i taket påført skader på flere av setene. Disse skadene ble påført av usikrede passasjerer som ble forflyttet da bussen veltet og skled på siden i veiens sideterreng. Innvendige skader i bussen vises på figur 11 og 12. Detaljert oversikt over innvendige skader i bussen påført av passasjerene vises i vedlegg B.

Figur 11: Bildet viser seterygg som er trykket forover.

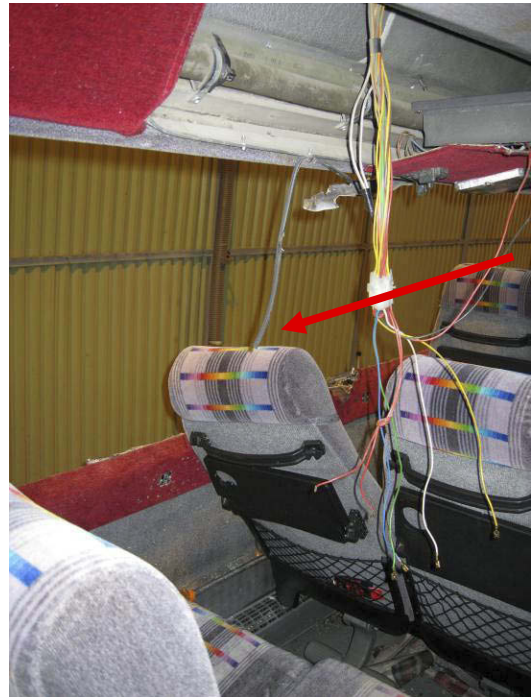
Figur 12: bildet viser seterygg som er presset bakover.

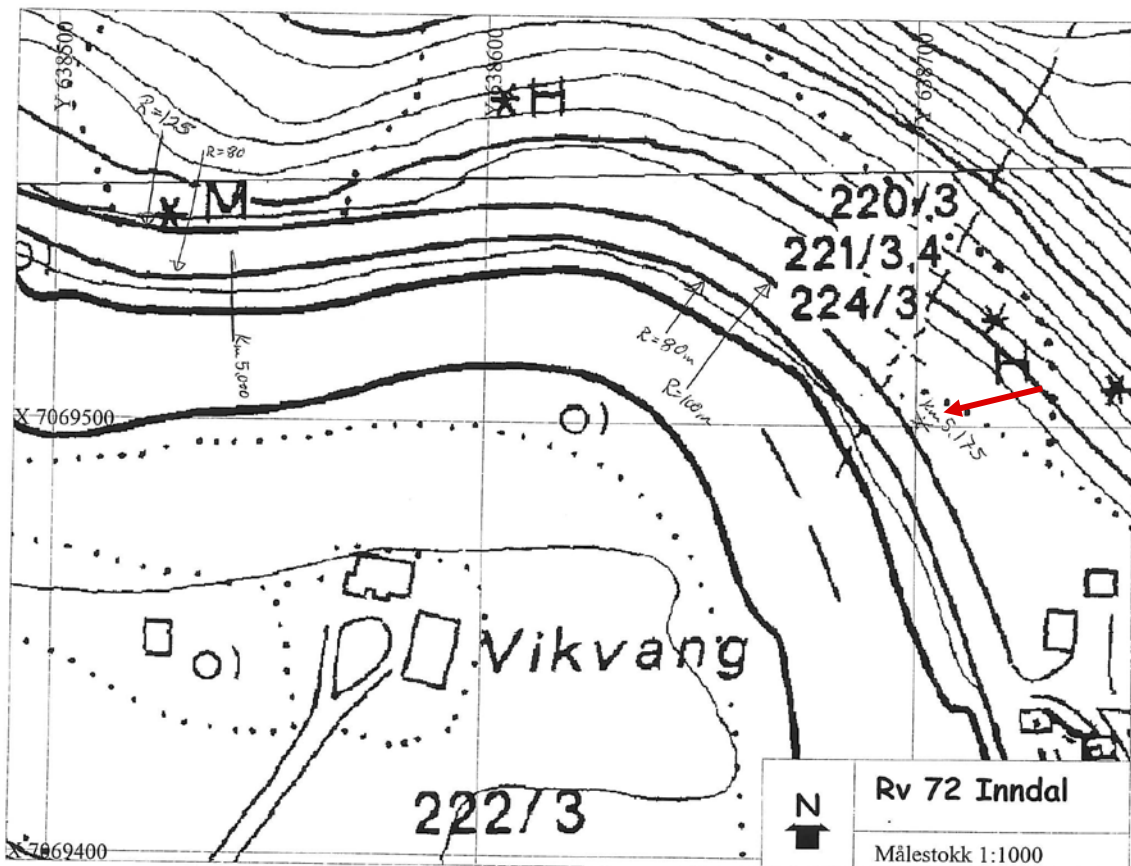
Ulykkessvingene er det første partiet på bussens kjørerute østover hvor Rv 72 og elva Inna har nærkontakt. Det er satt opp rekkverk på høyre side mot elva sett i bussens kjøreretning. På venstre side er det en grøft og en skogkledd skråning oppover. Sideterrenget på venstre side har flere steiner, trær og telefonstolper.

Rv 72 ble utbedret i en periode mellom 1975 og 1986, men ulykkesstedet ble ikke utbedret pga. konflikt med grunneiere. SHT har fått opplyst at nedfall av stein i sideterrenget på ulykkesstedet har ligget "så lenge folk kan huske".

Figur 13: Ulykkessvingene på Rv 72 i Inndalen med påførte svingradier (Kilde: Statens vegvesen).

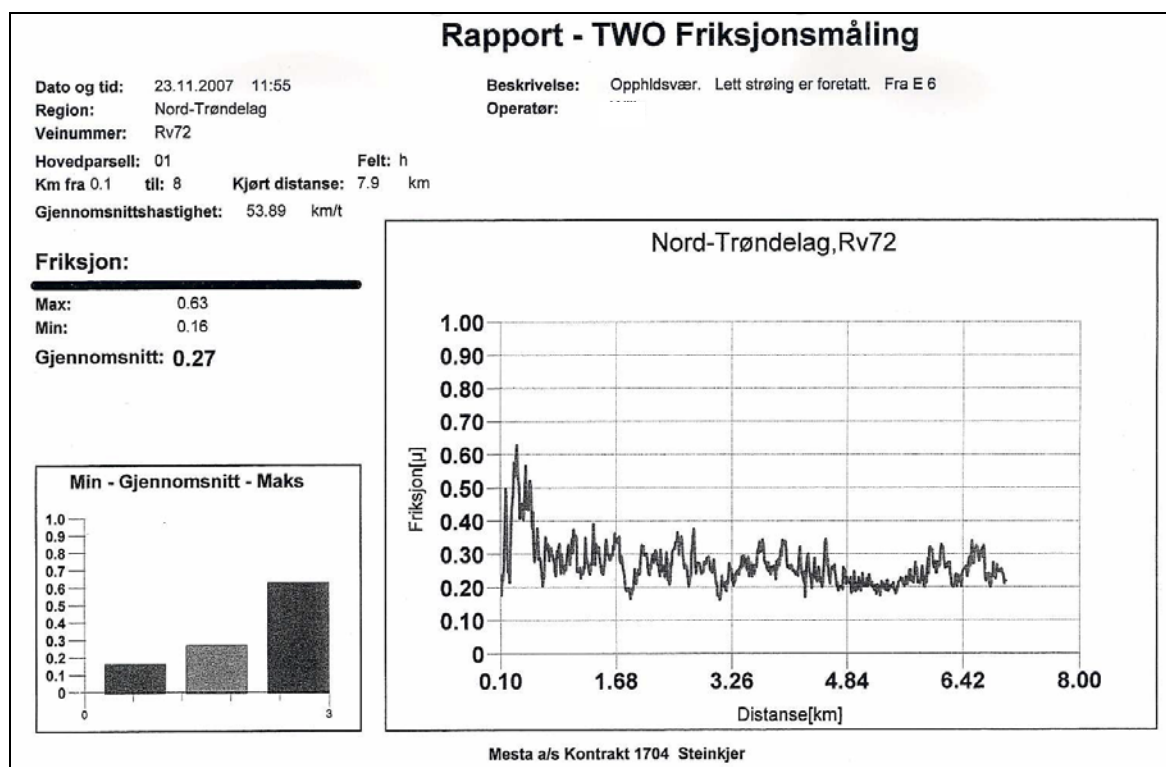
Figur 14: Resultat fra Mestas friksjonsmåling på Rv 72 23. november 2007 (dagen før ulykken). Målingene er utført på strekningen fra Verdal til Lysthaugen.

Figur 14 viser eksempel på hvordan Mesta AS gjennomførte målingene. Målingene er midlet over 7,9 km. og gjennomsnittet lå over tiltaksgrensen, selv om laveste registrerte verdi lå vesentlig lavere enn tiltaksgrensen. Ingen tiltak ble iverksatt.

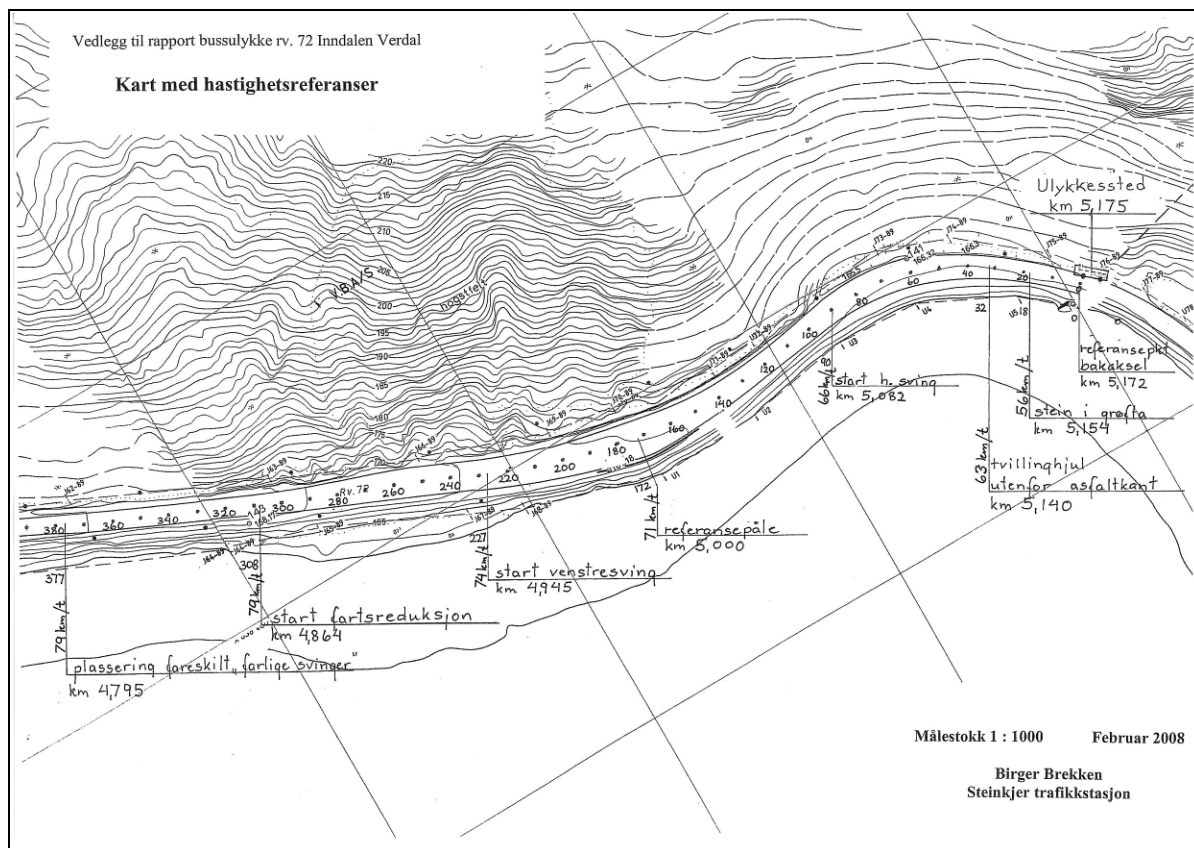
umiddelbart før den kjørte inn i høyresvingen hvor ulykken skjedde, var hastigheten redusert til ca. 66 km/t. Da bussen skrenset ut av veien hadde bussen ifølge analyseresultatene fra Siemens VDO en hastighet på ca. 63 km/t.

Figur 15: Figuren viser bussens hastighet i de forskjellige fasene fram mot ulykkesstedet (Kilde: Statens vegvesen).
