RAPPORT

Vei 2010/03

RAPPORT OM MØTEULYKKE MELLOM PERSONBIL OG LASTEBIL PÅ FV 13 I ALTA 1. JANUAR 2009

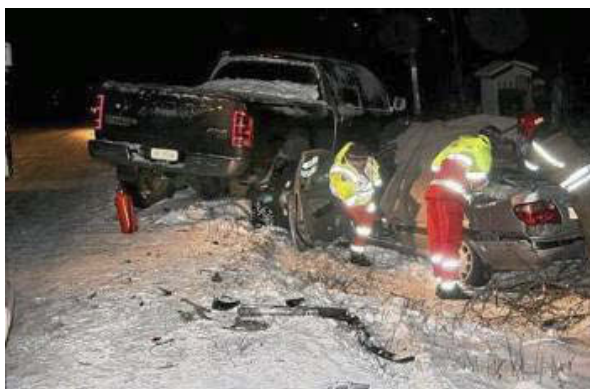
Figur 2: Ulykkesstedet på Fv 13 i Alta (foto: Altaposten).

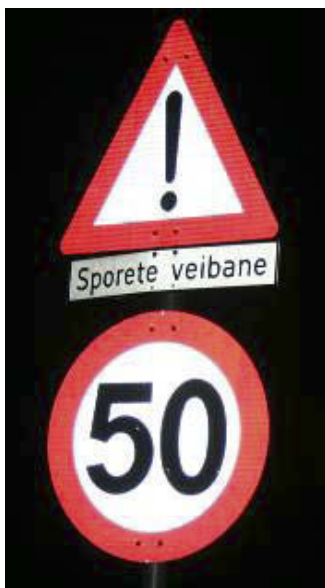
Figur 7: Strekningen var nedskiltet til 50 km/t på grunn av dype spor i veidekket (foto: politiet).

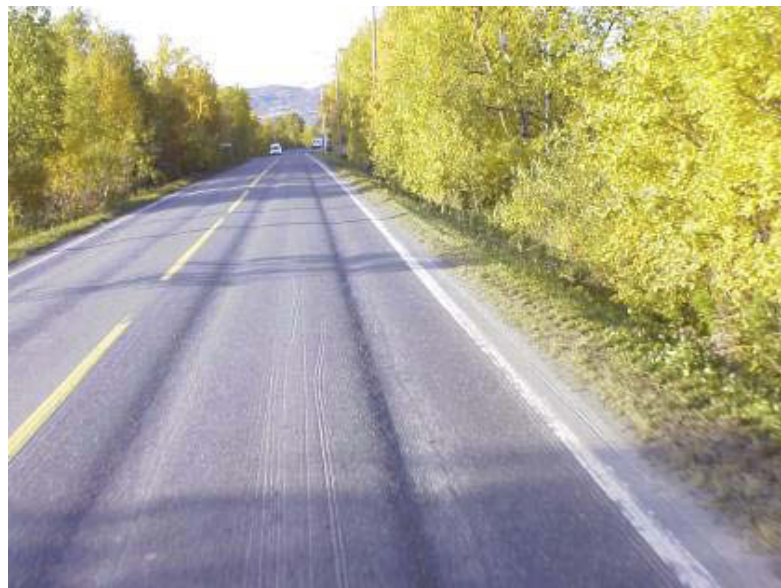
Veibanen på ulykkesstedet var slitt og hadde dype langsgående spor. Politiet målte følgende spordybder:

- Dybden i personbilens kjørefelt ble målt til ca. 4,7 cm i begge sporene.
- Dybden i lastebilens kjørefelt ble målt til ca. 3,4 cm i venstre hjulspor og til 4,8 cm i høyre hjulspor.

Figur 8: Bilde tatt ved ulykkesstedet (km 3,150) i personbilens kjørefelt 18. sept. 2008 (foto: vidkonbilde fra Statens vegvesen).

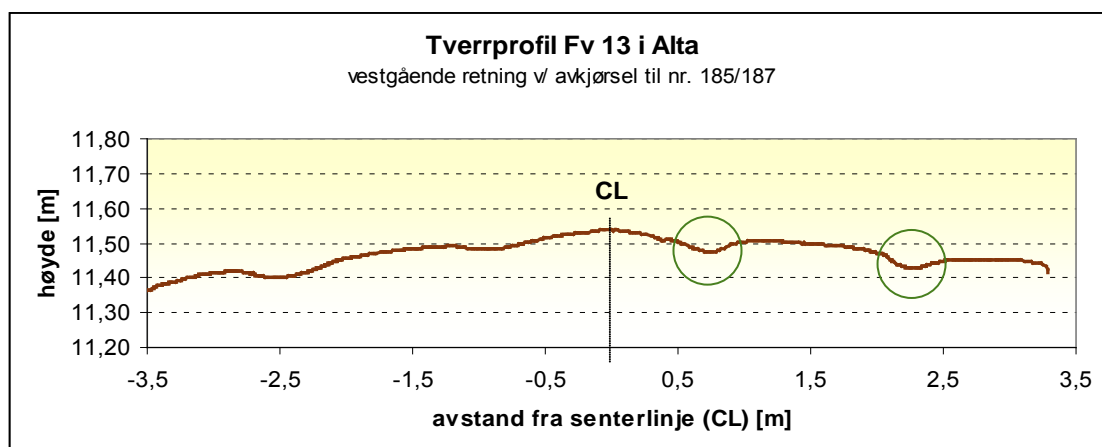
ved utgangen av venstresvingen, og hadde en målt dybde¹ på 46 og 48 mm i hhv. venstre og høyre hjulspor i personbilens kjørefelt i området der personbilene fikk skrens (markert med grønne sirkler i Figur 9). Dette er nær identisk med det politiet målte etter ulykken. SHT har målt bunnpartiene i sporene i personbilens kjørefelt til en sporvidde på ca. 149-166 cm. Personbilens sporvidde² er i følge vognkortet 148 cm foran og 146 cm bak.

Figur 9: Målt tverrfall i området der personbilene har fått skrens. Maks. spordybde er målt til 48 mm (NB: Ulik skalering på aksene)

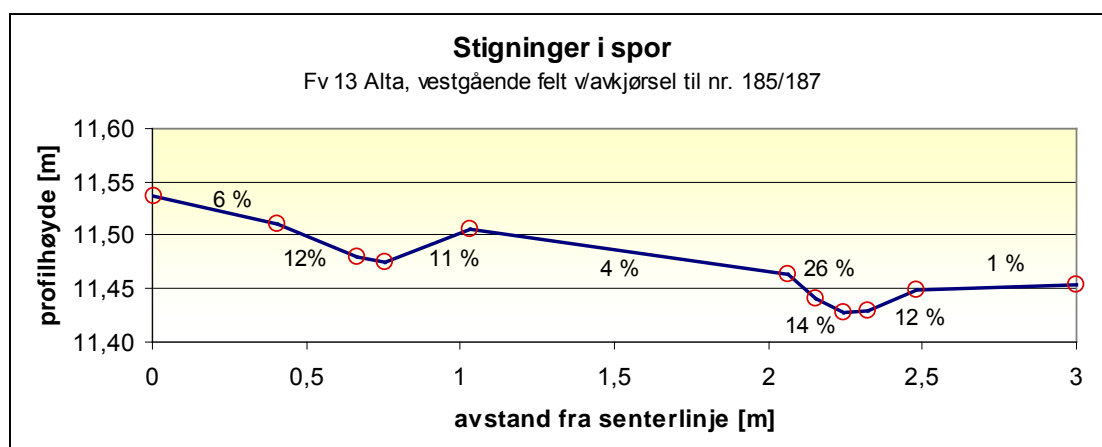
Figur 10: Bearbeidet og forenklet mål på tverrfall i personbilens kjørefelt, påført stigningsgrader. Største målte stigning i sideveggen til høyre hjulspor er beregnet til 26 % over en lengde på 9 cm. (NB: Ulik skalering på aksene)

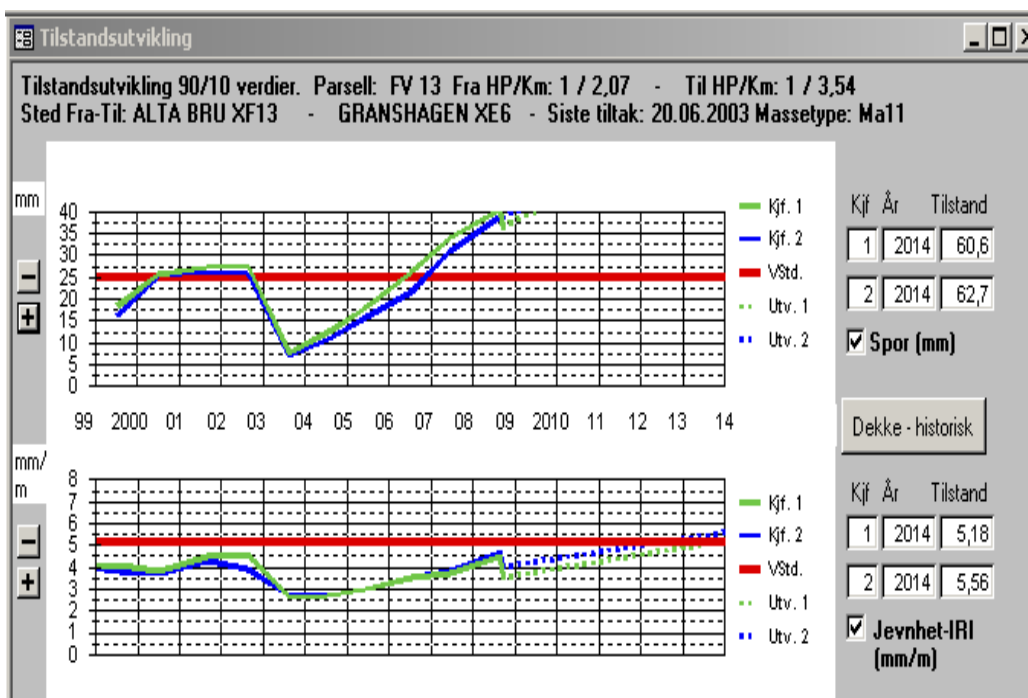
Figur 11 viser tilstandsutvikling av spor og jevnhet på ulykkesstrekningen registrert i Statens vegvesens Pavement Management System (PMS) basert på årlige målinger. PMS er et program for planlegging av dekkevedlikehold, utviklet av Statens vegvesen. Hovedfunksjonene i PMS er etablert for å administrere de nødvendige grunnlags- og budsjettdata med årlige dekkeleggingsplaner inklusive asfaltanbudene ut fra gjeldende tilstandsmål og vedlikeholdsstandard. Statens vegvesen har opplyst at spordannelsen på Fv 13 skyldtes en kombinasjon av deformasjon og slitasje, og at slitasjen har vært forutsett i flere år basert på beregninger i forhold til ÅDT og asfaltdekke i PMS.

Figur 11: Tilstandsutvikling av spor og jevnhet for ulykkesstrekningen basert på årlige målinger fram til høsten 2008. Det ble sist asfaltert på ulykkestedet i 2003.

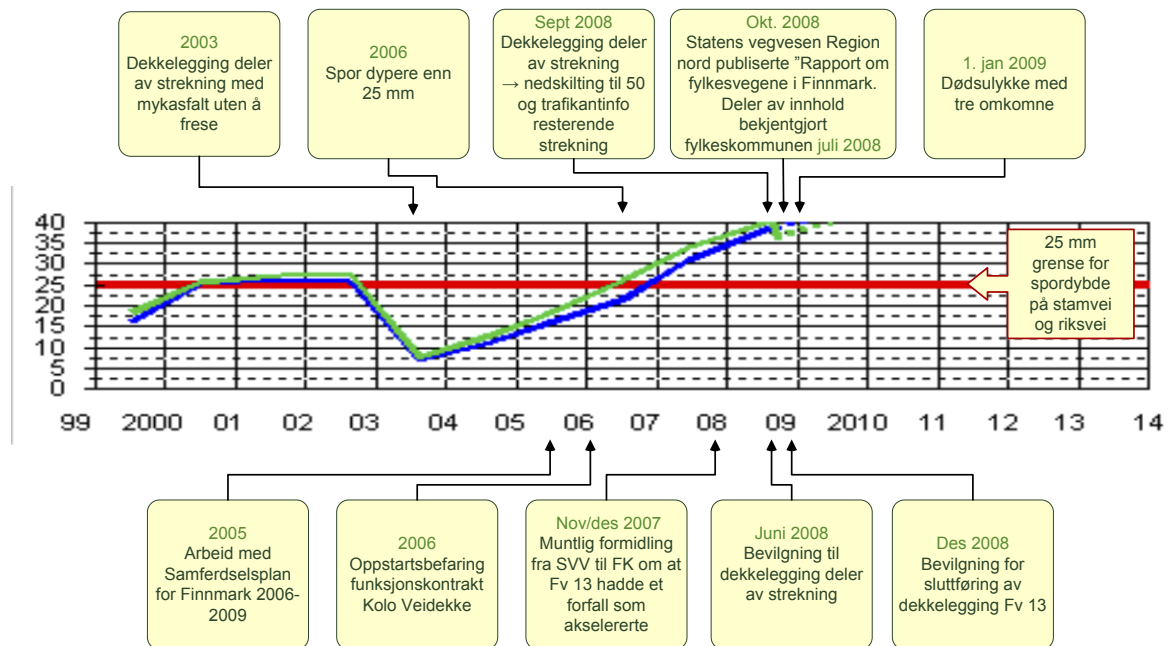
Figur 12 viser tilstandsutviklingen på Fv 13, samt korrespondanser, beslutninger og tiltak som ble gjennomført fra dekkelegging i 2003 fram til ulykken 1. januar 2009. Tilstandsutviklingen som registrert i PMS (ref. kap. 1.10.2.2) viser at veien fra dekkelegging i 2003 fram mot ulykken hadde et forfall som utviklet seg hurtig. De ulike boksene som fremkommer i figuren diskuteres videre nedenfor.

Figur 12: Utviklingen i spordybde på Fv 13, samt korrespondanser, beslutninger og tiltak som ble gjennomført fra dekkelegging i 2003 fram til ulykken 1. januar 2009.
