RAPPORT

Vei 2012/02

RAPPORT OM MØTEULYKKE MELLOM PERSONBIL, BUSS OG MINIBUSS I LAVANGSDALEN I TROMS 7. JANUAR 2011

RAPPORT OM VEITRAFIKKULYKKE

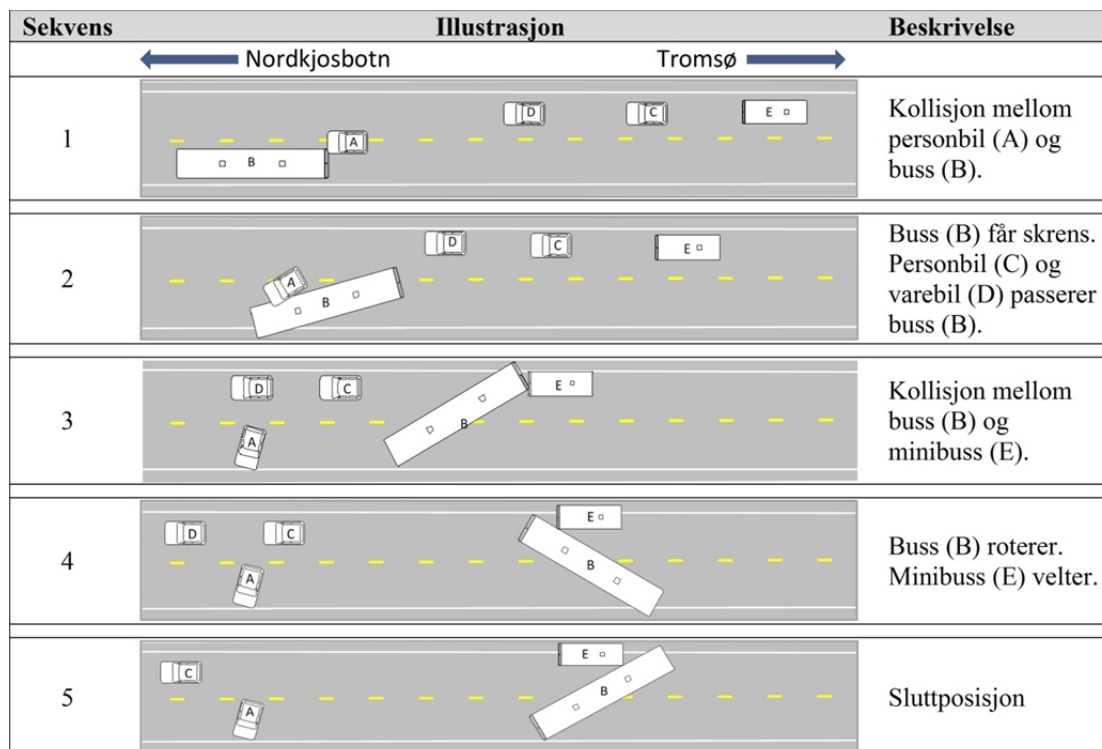
Fredag 7. januar 2011 kjørte en Suzuki Grand Vitara personbil (A)¹ med fører og tre passasjerer i sørgående retning på E8 gjennom Lavangsdalen. Ca. kl. 1410 begynte personbilen (A), som lå som nummer 1 i rekken av 4 biler, å bevege seg over i motgående kjørefelt.

I motgående retning kjørte en Volvo B10M buss (B), med fører og 42 passasjerer om bord. Bussjåføren oppdaget at personbilen (A) kom sakte over i sitt kjørefelt og prøvde å unngå mot høyre, men rekkverket på høyre side hindret dette. Kjøretøyene traff hverandre i frontens venstre side med en overlapp på ca. 25 cm. Store deler av personbilens (A) venstre side ble revet av i sammenstøtet. Personbilen (A) kom etter dette i rotasjon mot venstre, og stoppet i nordgående kjørefelt ca. 14 meter etter kollisjonspunktet, med fronten mot høyre rekkverk i dette kjørefeltet. Føreren og en av passasjerene i personbilen (A) omkom, mens en av passasjerene ble alvorlig skadet.

Bak personbilen (A) kom en Toyota Hiace varebil (D) som klarte å svinge unna både bussen (B) og personbilen (A) uten å støte sammen med noen av disse. En Audi A6 personbil (C), som lå som nummer 3 i rekken av sørgående biler, unngikk også bussen (B). Den ble derimot truffet i fronten av deler av hjulopphenget fra personbil (A) som løsnet i kollisjonen. Ingen av personene i personbil (C) og varebil (D) ble skadet.

Figur 2: Viser illustrasjon av hendelsesforløpet.

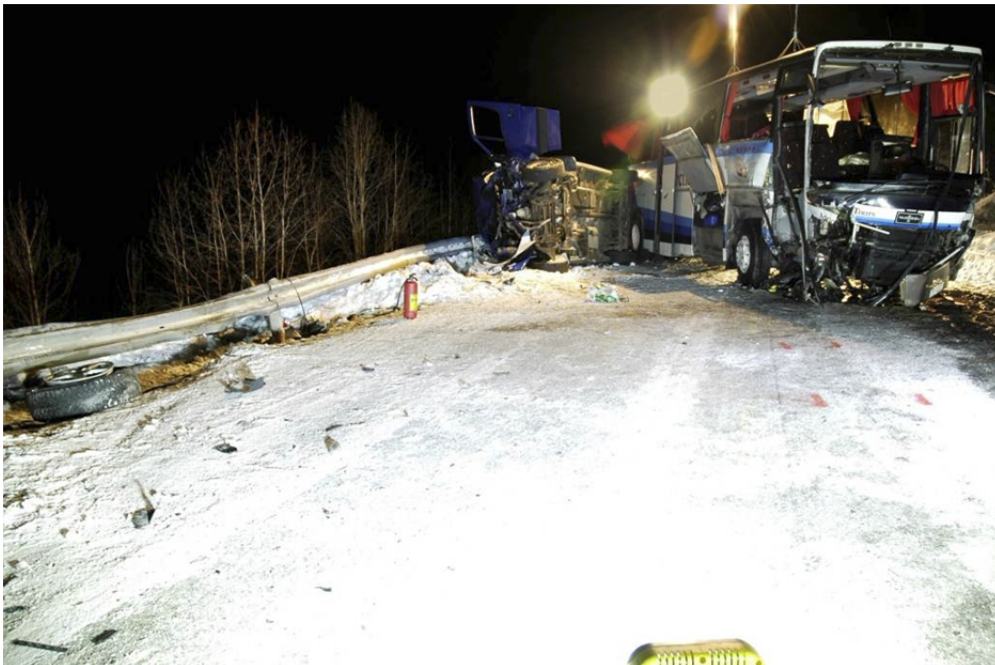
Etter sammenstøtet roterte bussen (B) mot venstre, og ble stående på skrå over begge kjørefeltene med fronten dreid ca. 200 grader i forhold til sin opprinnelige kjøreretning.

Figur 3: Viser sluttposisjonen til bussen (B) og minibussen (E) etter ulykken.

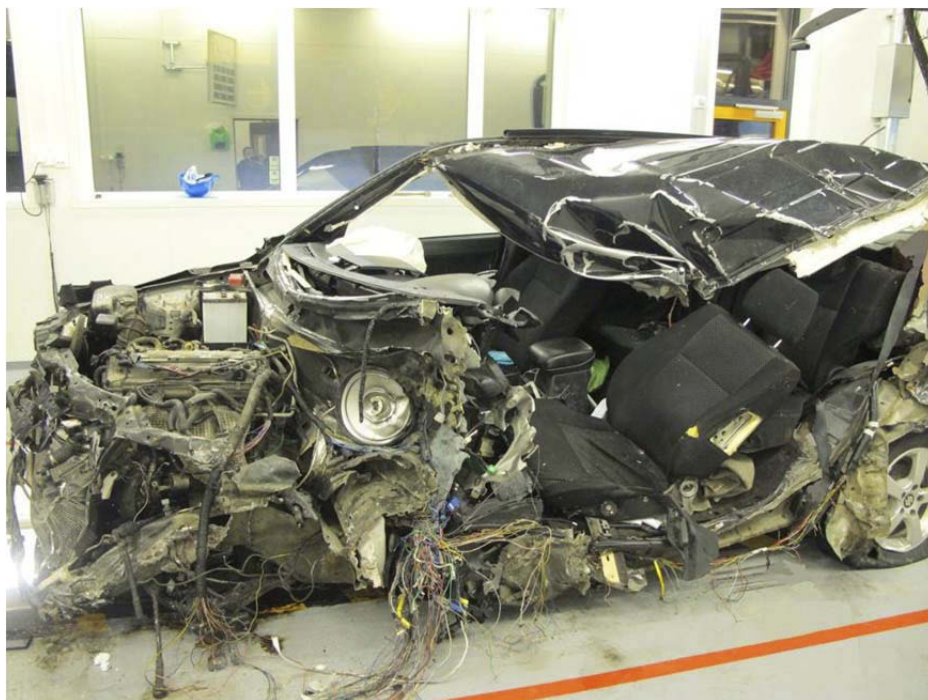
Personbilen (A) fikk omfattende skader på hele venstre side, og de ytre innfestningspunktene for bilbelte til førerplassen ble revet løs. Selv om det var innvendig overlevelsesrom, var de materielle skadene i området rundt førerplassen og venstre passasjerplass bak så omfattende at føreren og passasjeren på venstre side bak sannsynligvis har omkommet momentant.

Personbilen fikk omfattende skader i fronten, på venstre side og i taket. Hele bilens venstre side, inklusiv forstilling/hjuloppheng og A- og B-stolpen, ble revet av. Venstre for- og bakhjul var skadet og punktert. I tillegg til komponentene som ble revet av på venstre side var det også skader på panser, frontvindu og hele bilens tak.

Figur 5: Viser skadene på personbil (A). (Kilde: Statens vegvesen)

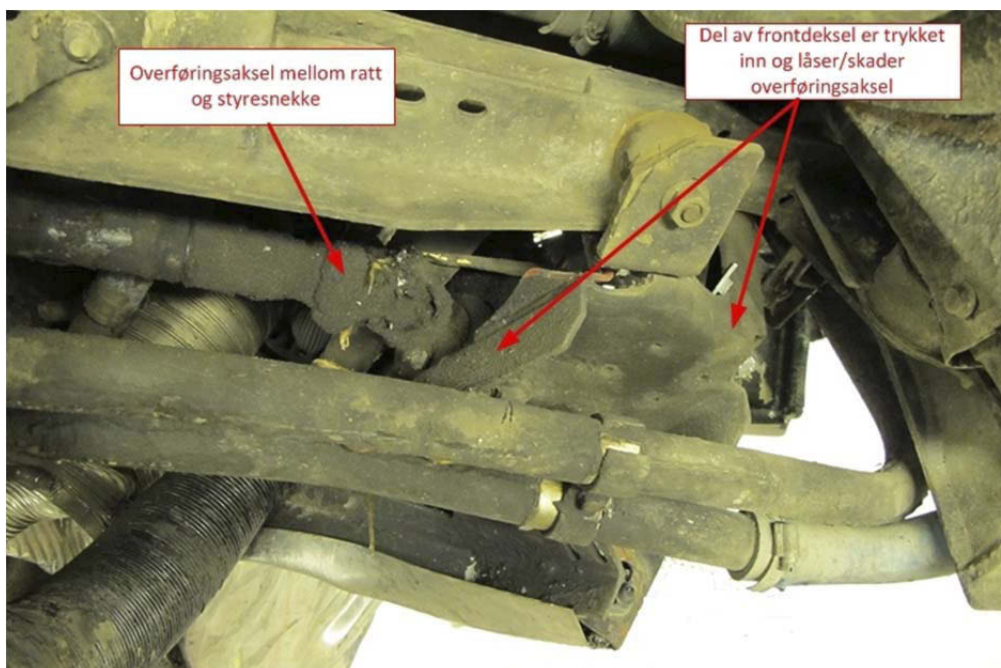
Bussen fikk omfattende skader i fronten og på begge sider foran i tillegg til skader bak. I sammenstøtet med personbilen (A) ble bussen påført skader på frontens venstre side og fremre halvdel av venstre side. Dette resulterte i at overføringen mellom ratt og styresnekke ble låst/skadet, slik at bussen ikke kunne styres.

Figur 6: Viser del av frontdeksel som er trykket inn og har låst/skadet aksel til rattet.

Bussen (B) ble i den første kollisjonen med personbil (A) påført skader i venstre del av fronten, slik at overføringsakselen mellom rattet og styresnekken ble skadet/låst. Dette resulterte i at bussen ikke kunne styres.

SHT mener at manglende mulighet til å styre bussen (B) etter den første kollisjonen var hovedårsaken til at denne kom over i motgående kjørefelt, hvor den kolliderte med minibussen (E). De øvrige skadene som ble påført bussen på venstre side i denne kollisjonen var, etter SHTs vurdering, ikke av en slik karakter at de påvirket bussens kjøreegenskaper. SHT mener føreren ville hatt store muligheter til å holde bussen innenfor eget kjørefelt etter den første kollisjonen hvis styringen hadde vært intakt.

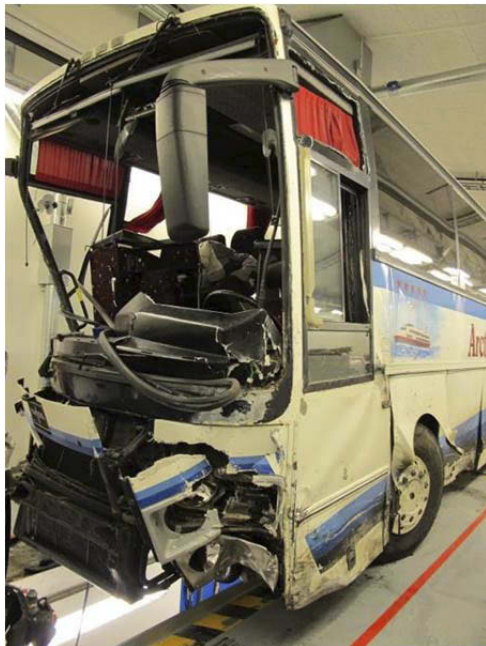
Figur 7: Viser skader etter sammenstøtet med personbil (A). (Foto: Statens vegvesen)

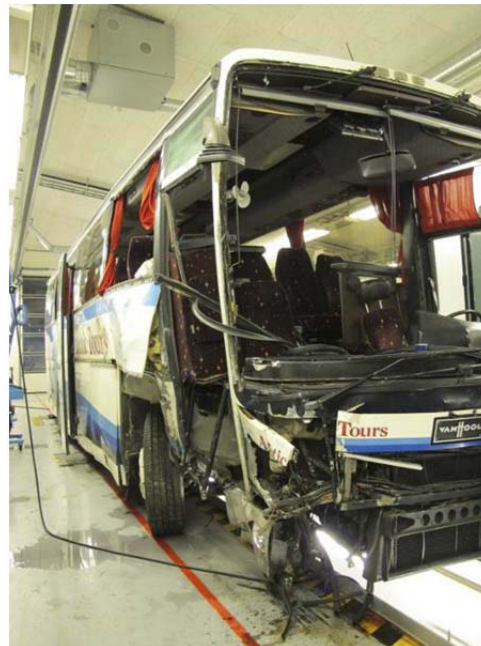
I det neste sammenstøtet, med minibussen (E), ble bussen (B) påført skader i høyre side av fronten og på fremre halvdel av høyre side. Skadene var så omfattende at frontruten og fremre dør falt av og flere sideruter på høyre side ble knust. Da bussen etter sammenstøtet

med minibussen roterte mot venstre, traff bussen siderekkerket slik at høyre bakre hjørne ble påført skader.

Figur 8: Viser skader etter sammenstøtet med minibuss (E). (Foto: Statens vegvesen)

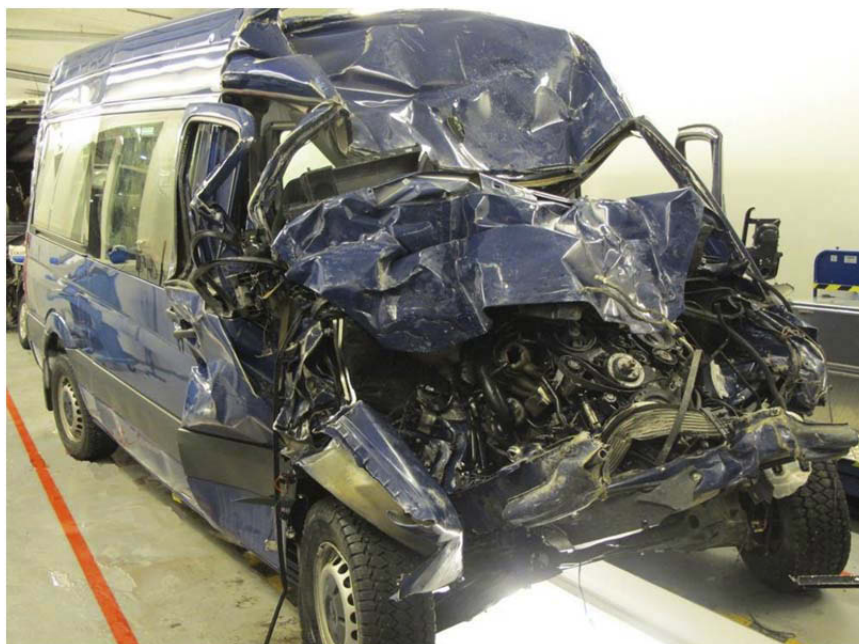
Minibussen (E) fikk omfattende skader i fronten og torpedoveggen. Dashbordet og taket var trykket inn i fremre del av kupeen (førerplass og høyre passasjerplass foran). Overlevelsesrommet på disse plassene var minimal, noe som gjenspeiler skadeomfanget på de personene som satt på disse plassene. Selv om det var overlevelsesrom på de øvrige passasjerplassene omkom 2 av passasjerene på høyre side som følge av sideveis støt mot interiøret.

Minibussen fikk omfattende skader i fronten og på høyre side etter sammenstøtet med bussen (B). Dashbordet og fremre del av taket ble trykket inn i kupeen.

Figur 9: Viser skadene på minibussen (E). (Foto: Statens vegvesen)

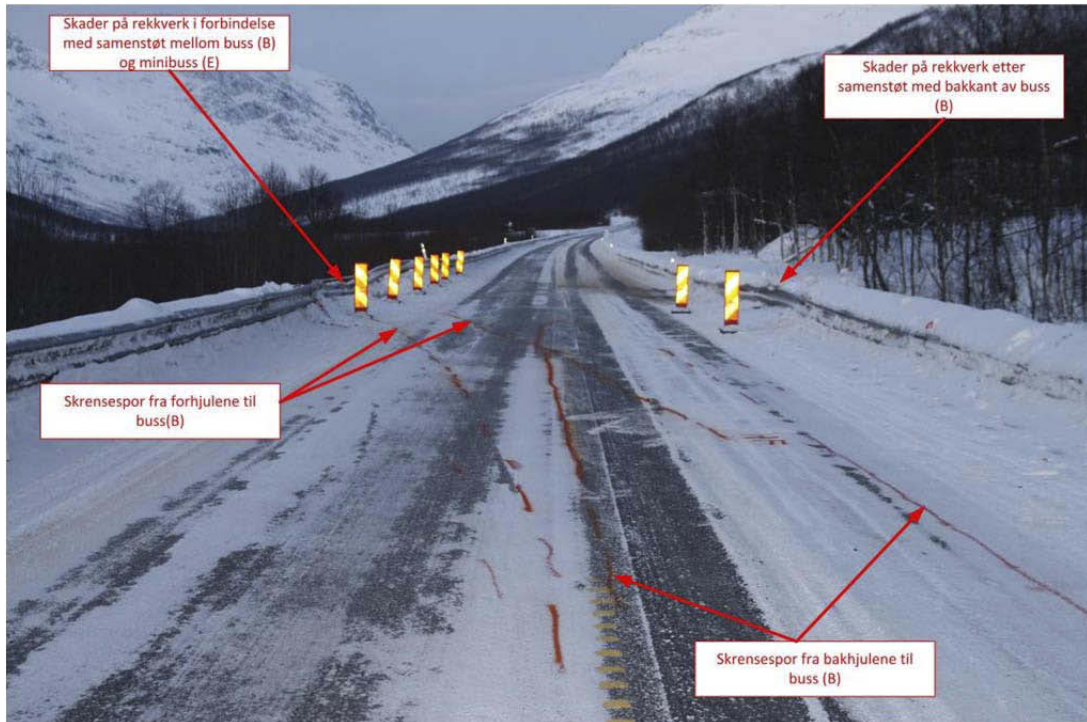
Det var omfattende skader på rekkverket på begge sider av veien forårsaket av bussen (B) og minibussen (E). Bildet i figur 10 er tatt dagen etter ulykken og viser skadene på rekkverket.

Figur 10: Viser skader på rekkverket forårsaket av bussen (B) og minibussen (E), samt skrensespor fra bussen (B). Bildet er tatt i kjøreretningen til bussen (B). (Foto: Politiet)

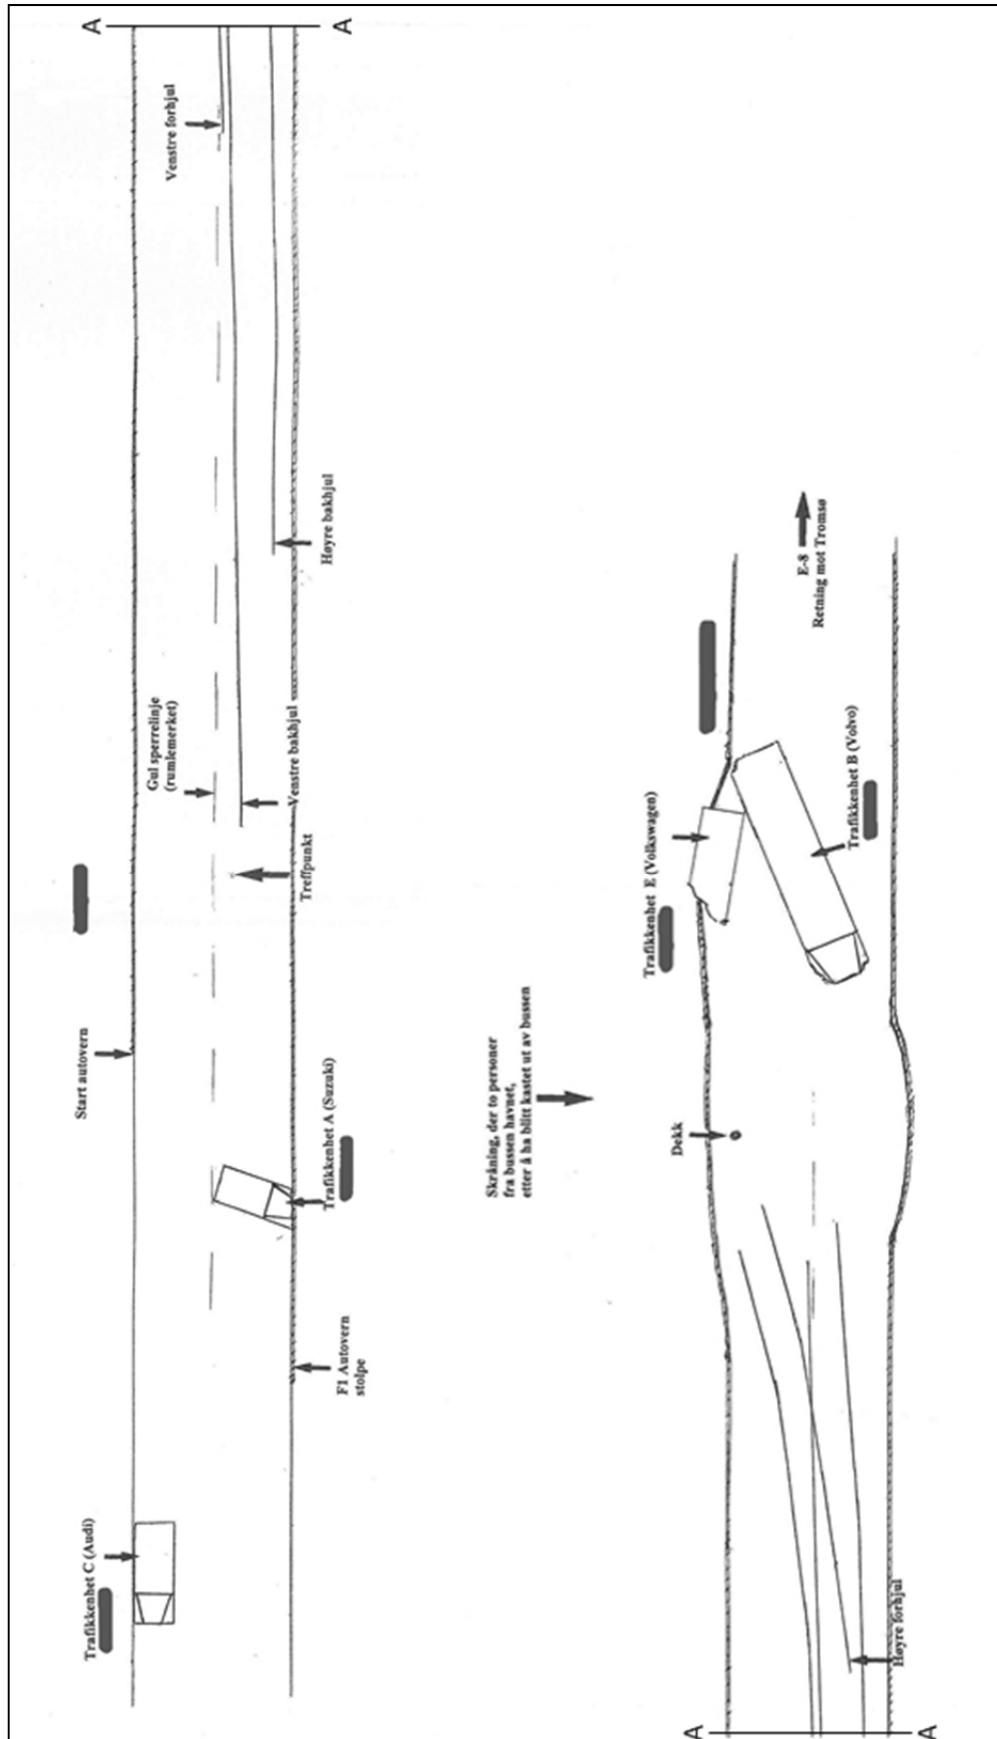
Det var avsatt tydelige merker i asfalten fra personbilens (A) understell etter sammenstøtet med bussen (B). Merkene var avsatt ca. 1 meter fra den gule varsellinjen i bussens (B) kjørefelt. Det var ikke avsatt synlige brems- eller skrensespor fra de to kjøretøyene før sammenstøtet.

Etter sammenstøtet var det avsatt brems/skrensespor fra buss (B). Sporene fra bakakselens venstre bakhjul startet i bussens kjørefelt, 2,2 meter etter treffpunktet. 15,3 meter etter treffpunktet var det avsatt spor fra bussens høyre bakhjul. Bremsespor fra venstre og høyre forhjul startet henholdsvis 36 meter og 45 meter etter treffpunkt. Bremsesporene fra forakselen dreide over i motgående kjørefelt, mens bremsesporene fra bakakselen fortsatte i bussens eget kjørefelt. Dette indikerer at bussens bakdel skrenset ut mot høyre. Det var ikke avsatt synlige brems- eller skrensespor fra personbilens (A) etter sammenstøtet.

Figur 11: Skissen fra ulykkesstedet er tegnet av politiet. SHT har delt originalskissen i punkt A-A og fjernet kjennetegn, navn og opplysninger om omkomne.

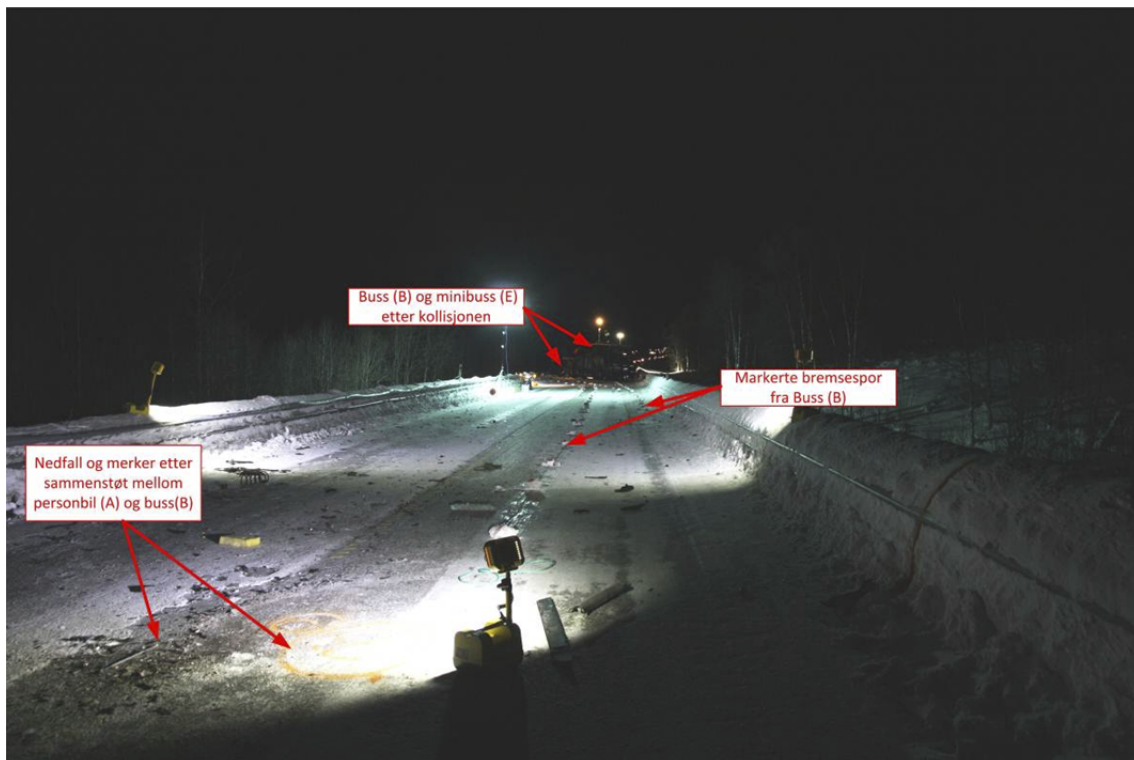
Ca. 65 meter etter sammenstøtet mellom personbilen (A) og bussen (B) ble det registrert merker og nedfall i minibussens (E) kjørefelt. Det var ikke avsatt synlige brems- eller skrensespor fra minibussen (E) før sammenstøtet med bussen (B).

Figur 12: Viser treffpunkt mellom personbilen (A) og bussen (B), bremsespor fra bussen og sluttposisjonen til bussen og minibussen (E). (Foto: Politiet)

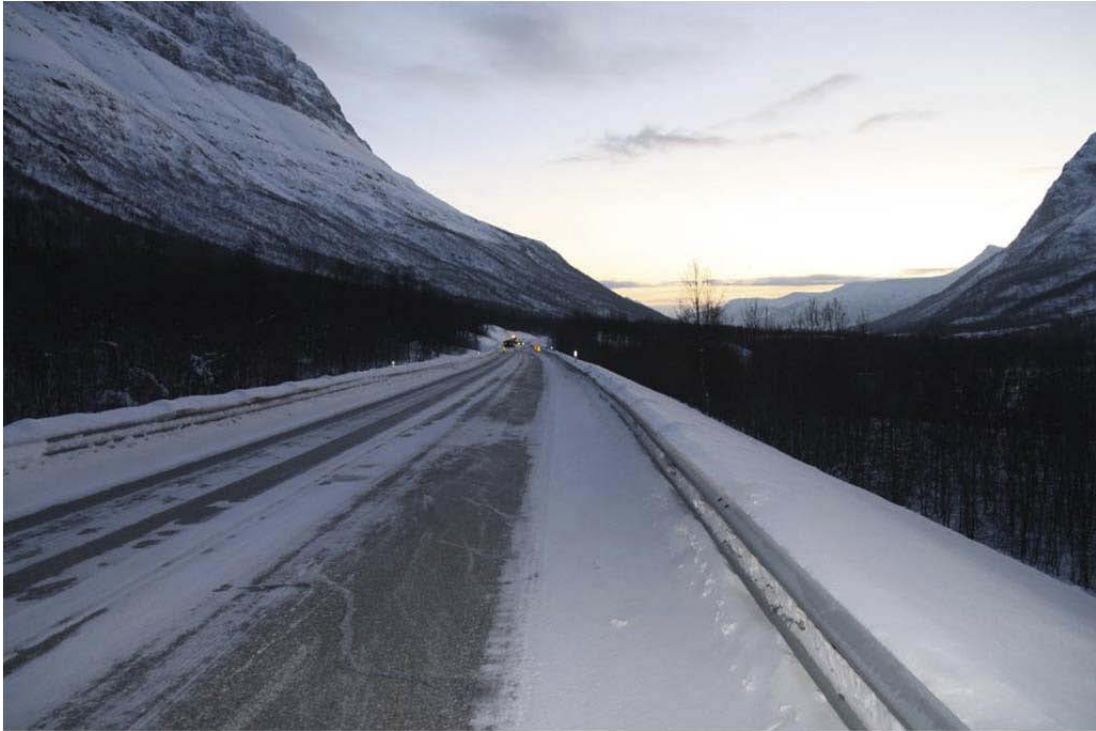
Veien fra Sørbotn mot ulykkesstedet (sydgående retning) var på ulykkestidspunktet delvis snø og islagt. Snøen var på enkelte strekninger slitt bort i hjulsporene, slik at det på disse stedene var bar asfalt. I området fra treffpunktet mellom personbil (A) og bussen (B) og ca. 70 meter nordover (i personbilens (A) kjørefelt) ble det målt hjulspor med en dybde på 20 – 25 mm. Sporene var en kombinasjon av nedslitt snødekke og spor i asfalten.

Figur 13: Viser veistrekningen hvor ulykken inntraff. Bildet er tatt i personbil (A) sin kjøreretning dagen etter ulykken og viser at nedfrest profilert varsellinje er delvis dekket av is og snø. (Foto: Politiet)

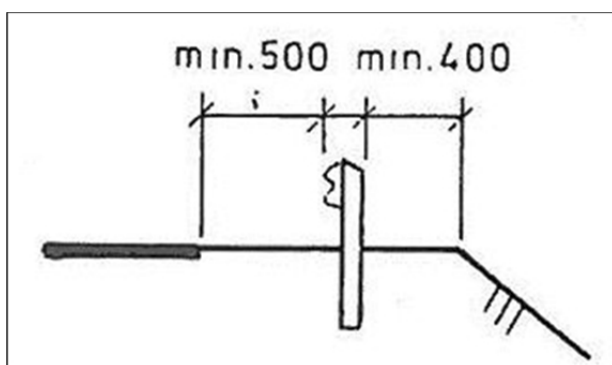
Veien på ulykkesstedet har en kjørefeltbredde på 3,5 meter, som gir en bredde på 7,0 meter mellom kantlinjene. Asfaltert bredde er 7,7 meter. Avstanden mellom kantlinjen og siderekkerket er ca. 0,35 meter.

Plassering og utforming av rekkverk vises i figur 15. Her er det beskrevet at avstand mellom rekkverk og hvit kantlinje skal være 0,5 meter.

Figur 15: Viser plassering og utforming av rekkverk. (Kilde: Statens vegvesens håndbok 018 (1980))

Statens vegvesens håndbok 231 – Rekkverk (2011) har samme krav til avstand mellom kjørebane kant og rekkverkets forkant som det var da rekkverket ble montert på gjeldende veistrekning. SHT ser at rekkverk hindrer kjøretøy å kjøre utfor veien på farlige steder, og beskytter personer og gjenstander som befinner seg nær veien. SHT mener likevel at det beskrevne kravet til minsteavstand mellom kjørebane kant og rekkverkets forkant gir lite rom for unnamanøver mot høyre der det er nødvendig for å unngå sammenstøt med andre kjøretøy eller trafikanter. SHT mener Statens vegvesen ved neste revisjon av håndbok 231 bør vurdere om denne avstanden gir tilstrekkelig sikkerhetsmargin.
