# RAPPORT

Vei 2012/04

## RAPPORT OM MØTEULYKKE MELLOM PERSONBIL OG LASTEBIL PÅ E39 VED TRY I SØGNE 10. SEPTEMBER 2010

## RAPPORT OM VEITRAFIKKULYKKE

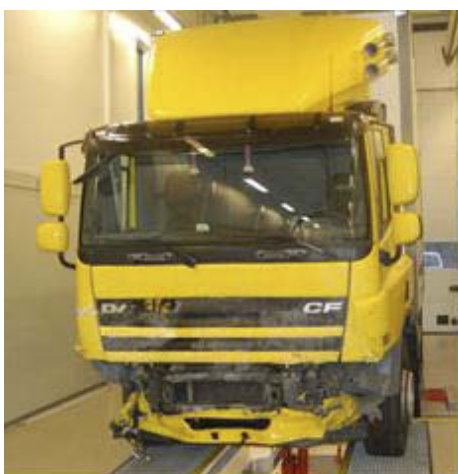
Lastebilen ble påført skader i fronten. Begge bilens rammevanger var trykket ca. 0,3 meter bakover og forakselen var slått ut av stilling.

Figur 3: Skader i fronten på DAF lastebil.

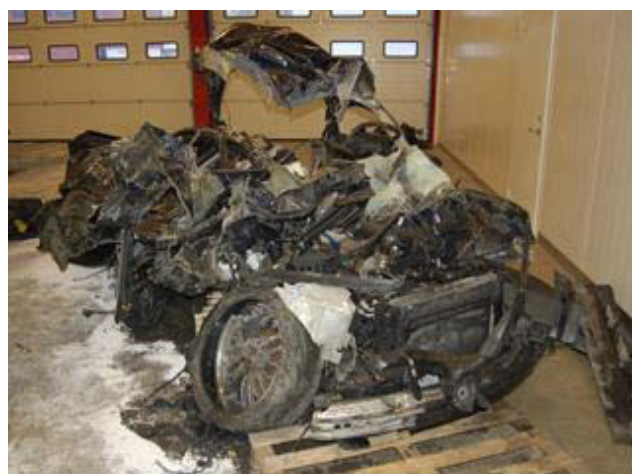
Personbilen ble påført omfattende skader på hele kjøretøyet. De største skadene var på høyre side, hvor begge sidedører og taket var trykket inn ca. 1 meter. Det var i tillegg påført skader både i fronten og på bilens bakpart og venstre side.

Figur 4: Skader på BMW personbil.

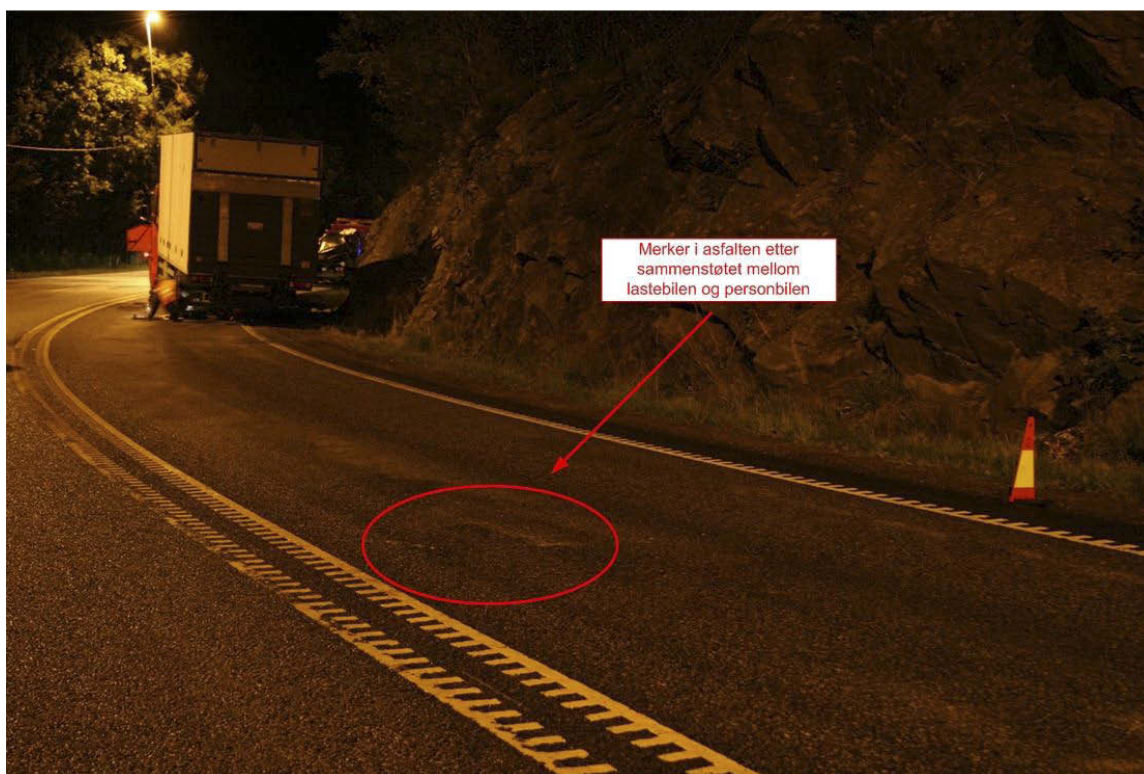
Figur 5 viser merker i asfalten i lastebilens kjørefelt som indikerer treffpunktet mellom personbilen og lastebilen. Figur 6 viser treffpunkt og kjøretøyenes plassering etter ulykken.

Undersøkelser på ulykkesstedet viste at lastebilen var innenfor eget kjørefelt umiddelbart før ulykken inntraff. Oljesøl på asfalten mellom treffpunktet og kjøretøyenes sluttposisjon viste bevegelsesretningen mellom disse punktene.

Figur 5: Bildet viser avsatte merker i asfalten i lastebilens kjørefelt etter sammenstøtet mellom personbilen og lastebilen. (Kilde: Statens vegvesen)

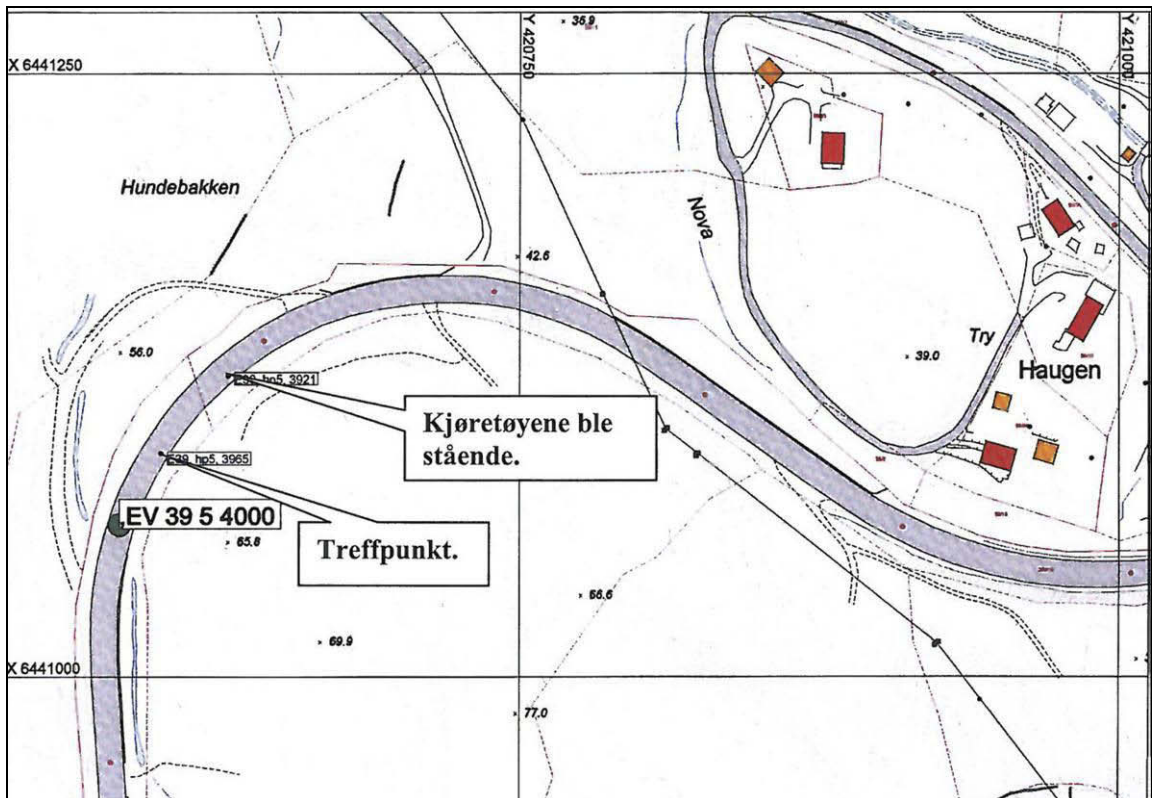
Figur 6: Figuren viser treffpunkt og kjøretøyenes plassering etter ulykken. (Kilde: Agder politidistrikt)

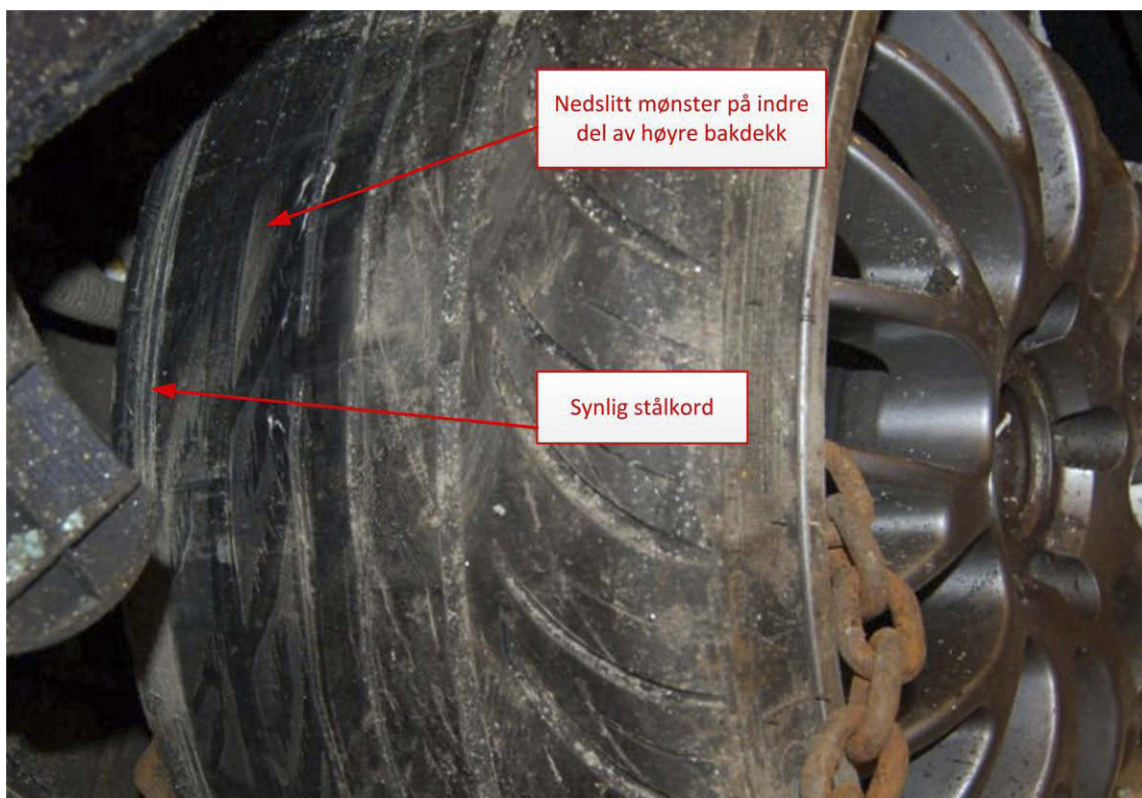
Begge bakdekkene var slitt skjevt. Høyre bakdekk hadde mønsterdybde på 3 millimeter i høyre hoveddrille (dekkets ytterkant), 1,5 millimeter i midtre hoveddrille og tilnærmet uten mønster på slitebanens venstre side. På dekkets indre venstre side var stålkorden<sup>5</sup> synlig i en bredde på ca. 10 – 30 millimeter på store deler av dekkets omkrets. Tilsvarende mønsterdybde på venstre bakdekk var 4 millimeter i venstre hoveddrille (dekkets ytterkant). 3 millimeter i midtre hoveddrille og 2 millimeter høyre hoveddrille.

Figur 7 viser deler av høyre bakhjul hvor en blant annet ser slitasjen på dekkets venstre side hvor stålkorden er synlig.

Figur 7: Utsnitt av dekk på høyre bakhjul.

Simco AS har vurdert personbilens fjæringsvei og hjulstilling ut fra fjærfestenes innstilling. De konkluderer med at senkingen av bilen, utover det som er spesifisert i senkesettets godkjenning, har medført at bakstillingens hjulvinkler er betydelig endret i forhold til fastsatte spesifikasjoner. Beregninger Simco AS har gjort med bakgrunn i dette tyder på at kun 30 % av bakhjulenes dekkbredde har vært i kontakt med bakken. Disse beregningene stemmer med bakdekkenes slitasjemønster som vises i figur 7.

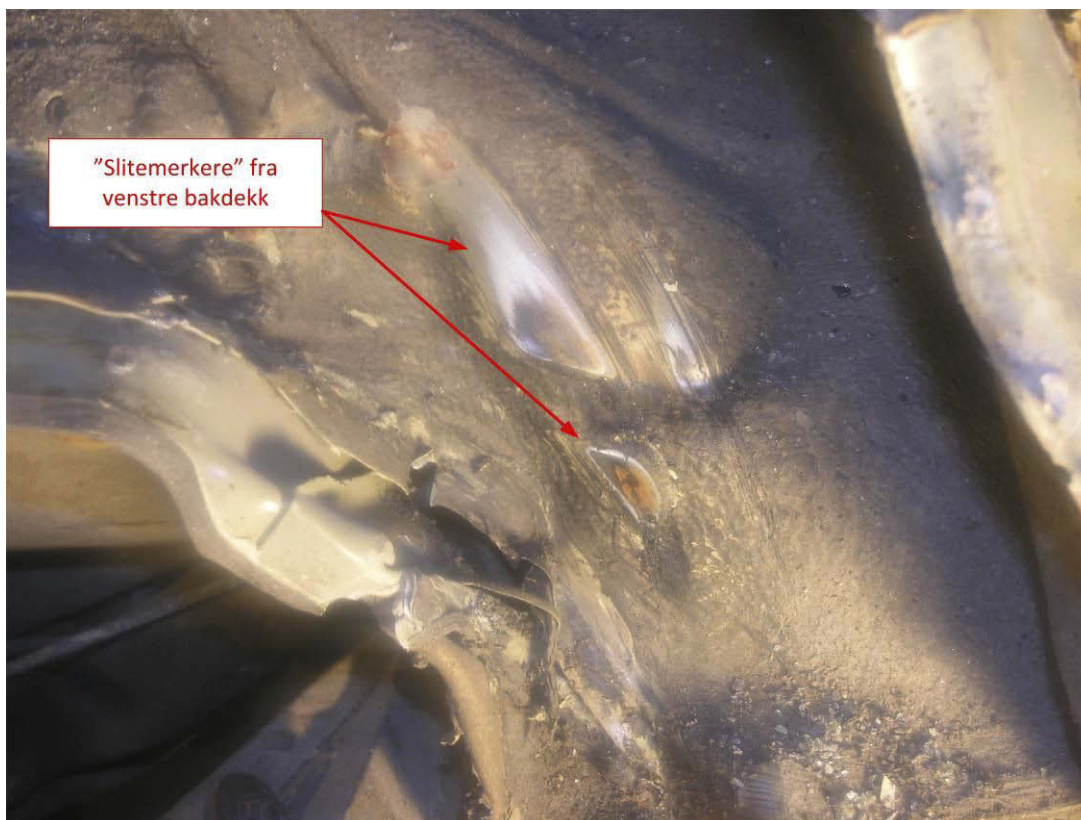
SHTs kontroll avdekket at høyre bakdekk hadde subbet i, og avsatt tydelige slitemerker i fremre indre del av hjulbuen. Dette vises i figur 8.

På senkesettet som var montert på bilen var de nedre fjærfestene på for- og bakakselen justerbare. Tilgjengelig justeringshøyde var 0 – 80 millimeter. På ulykkestidspunktet var disse justert ned til nedre stilling på både for- og bakakselen (80 millimeter). I dokumentasjonen som følger senkesettet er det angitt at forakselens nedre fester skal ligge innenfor området 0 – 55 millimeter, mens festene for bakakselens fjærer kan justeres mellom 0 – 45 millimeter.

Figur 8: Viser slitemerker i hjulbue på høyre side bak. Slitemerkene er avsatt etter at høyre bakdekk har subbet mot hjulbuen.

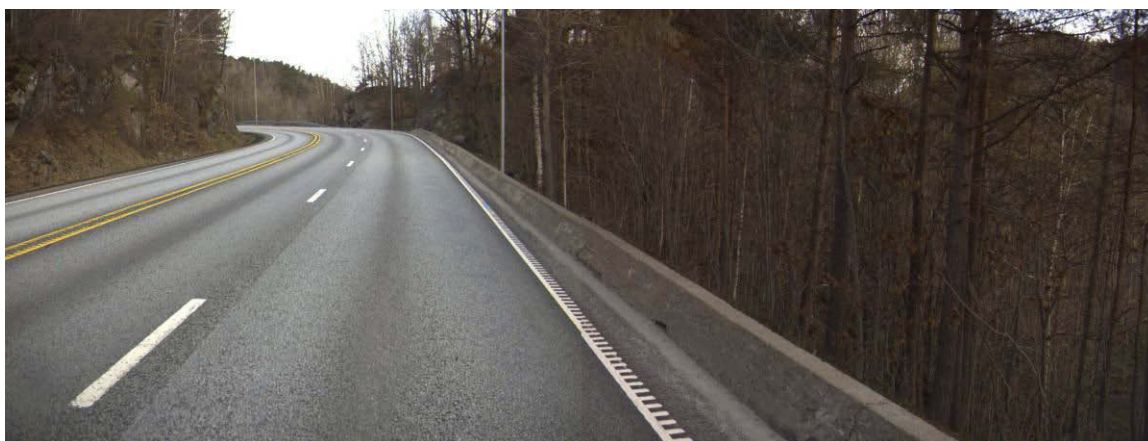
Figur 9: Bildet viser veimerkingen og inngangen til ulykkessvingen sett i personbilens kjøreretning. (Kilde: Statens vegvesen).

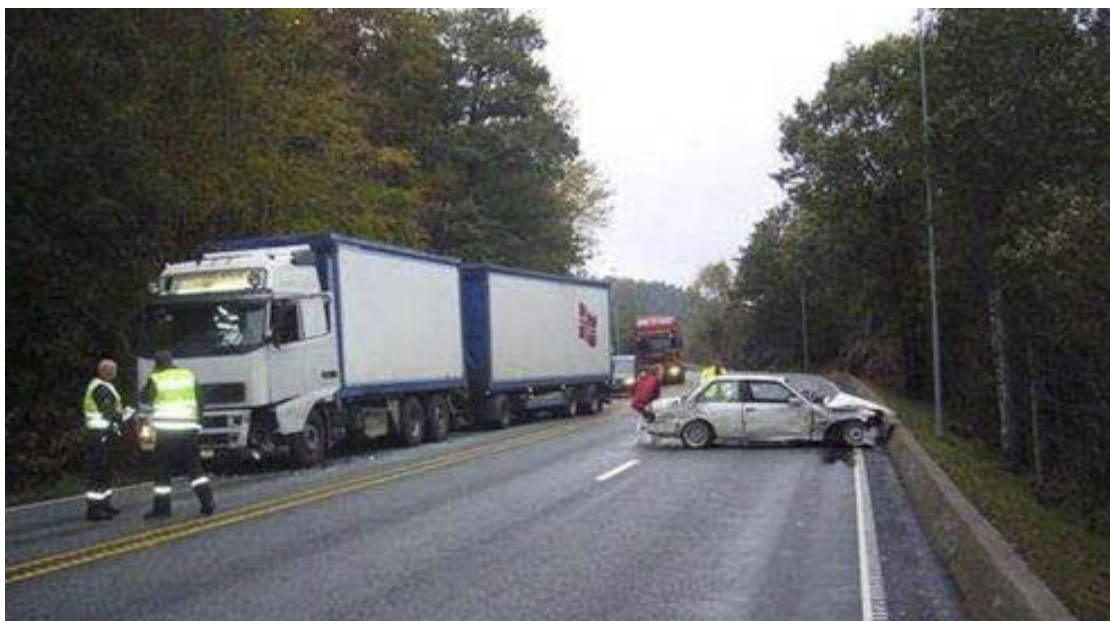
Figur 12: Kjøretøyenes plassering etter ulykken. (Kilde: Politiet)

Etterfølgende kontroll av personbilen hos Statens vegvesen viste at det var montert uoriginalt ratt, senkesett og veltebur<sup>9</sup> i bilen. Bremsesystemet var ombygd med ventilerte bremseskiver på forakselen og de originale trommelbremsene på bakakselen var erstattet med skivebrems. I tillegg var det montert en sekssylindret motor med en effekt på 171 hk. Originalt er det montert en firesylindret motor med en effekt på 114 hk. Ingen av de ovennevnte ombyggingene var godkjent av Statens vegvesen.
