RAPPORT

Vei 2013/01

RAPPORT OM MØTEULYKKE MELLOM VOGNTOG OG VAREBIL I HYVINGSTUNNELEN PÅ E16 VED VOSS 26. SEPTEMBER 2011

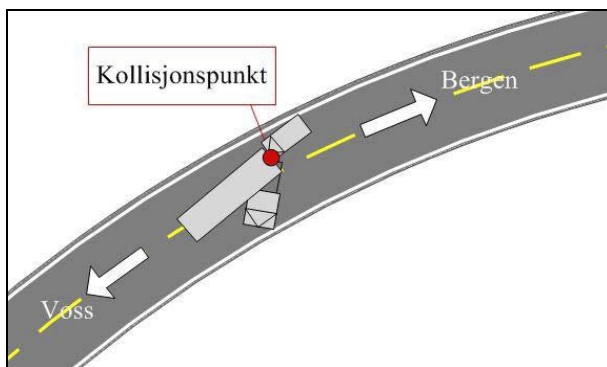
I motgående kjørefelt, i retning mot Voss, kom en varebil. Varebilen kolliderte delvis med fronten av semitraileren og delvis med bakenden av trekkbilen. Etter sammenstøtet ble varebilen skjøvet tilbake mens trekkbilen roterte over til venstre for semitraileren og endte opp nærmest 90 grader i forhold til denne.

Figur 2: Kollisjonspunkt.

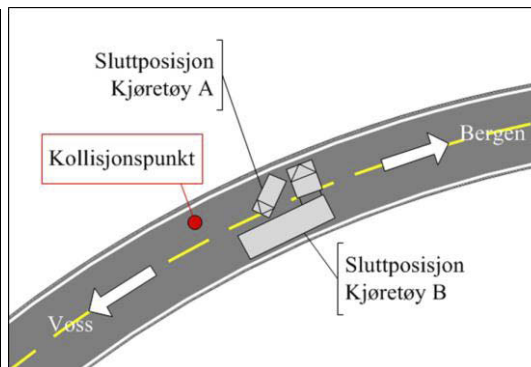
Figur 3: Kjøretøyenes sluttposisjon.

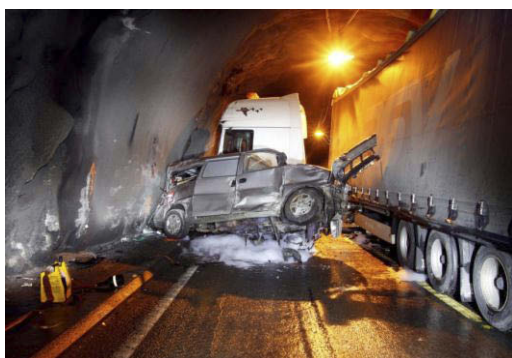
Figur 4: Kjøretøyenes sluttposisjon sett i retning mot Bergen. (Foto: Politiet)

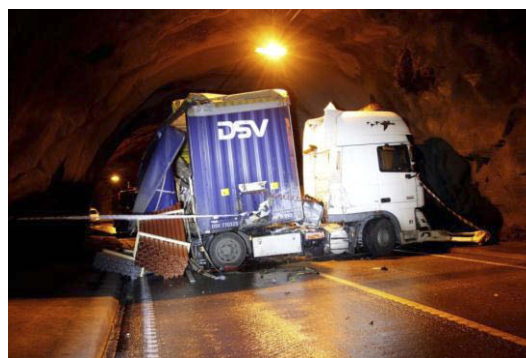
Figur 5: Kjøretøyenes sluttposisjon sett i retning mot Voss. (Foto. Politiet)

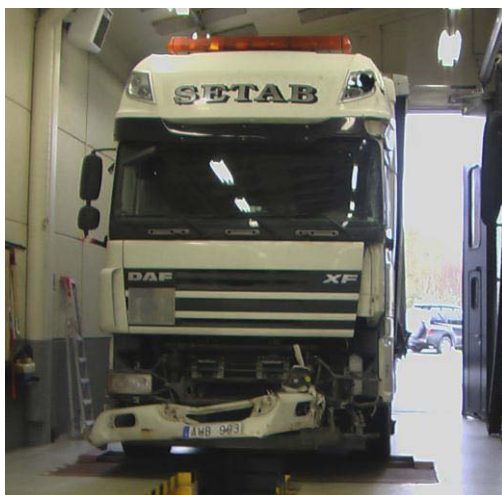
Trekkbilen hadde skader i deler av grillen, langs toppen av førerhuset og venstre sidespeil var revet av. I tillegg var det skader bak på trekkbilen etter sammenstøtet med varebilen samt mindre skader på høyre side av trekkbilen etter sammenstøtet med semitraileren som følge av saksingen.

Figur 6: Skader i front på trekkbilen.

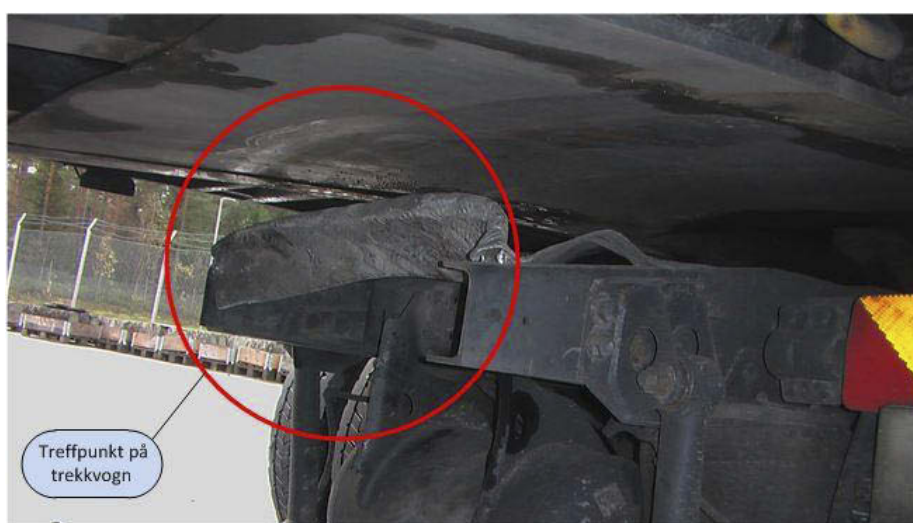
Figur 7: Bildet viser skader på trekkbilen sett skrått bakfra fra høyre side. Enheten over den røde sirkelen er undersiden av semitraileren.

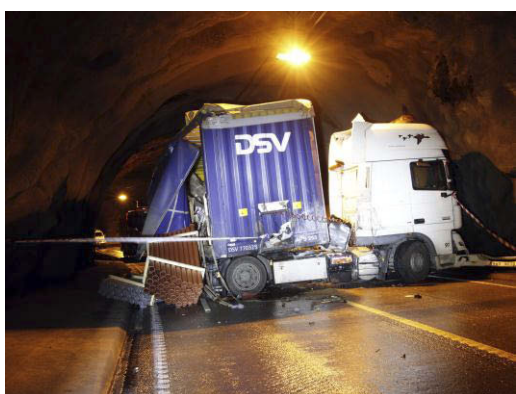
Semitraileren hadde rifter og skader i presenningen etter at noe av lasten hadde presset seg ut under sammenstøtet. I tillegg var det skader i fronten på tilhengeren etter sammenstøtet med varebilen.

Figur 8: Skader på presenning og front av semitraileren. (Foto: Politiet)

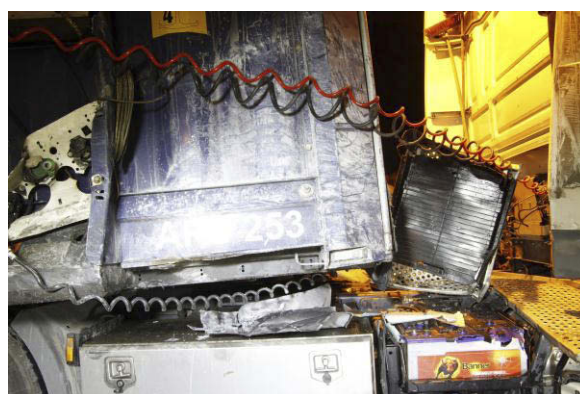
Figur 9: Skader i front på semitraileren. Foto: Politiet

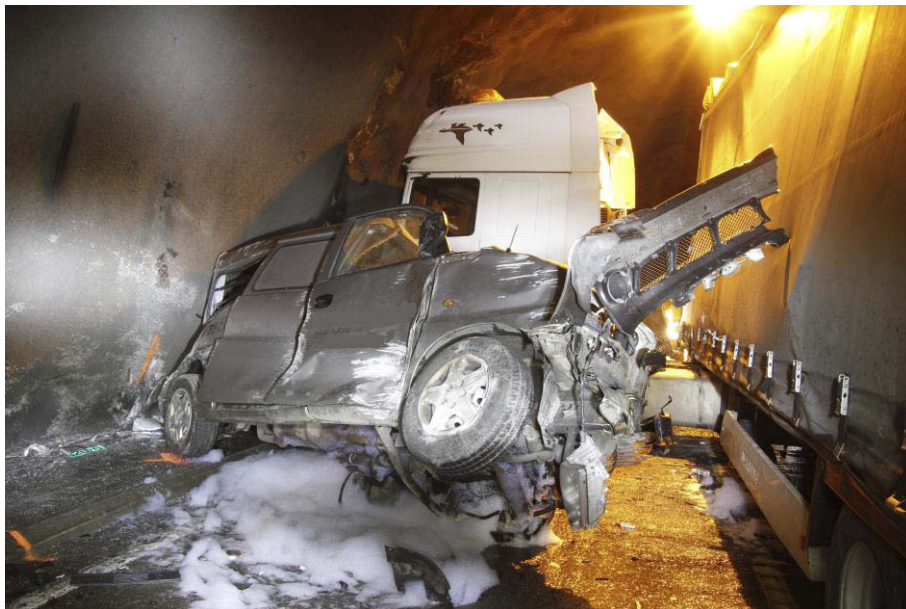
Varebilen ble påført omfattende skader i sammenstøtet. Hele den venstre siden av varebilen ble fullstendig knust og det var store skader i front. I tillegg var kupéen trykket inn på førersiden. Det var også skader på høyre side av varebilen som følge av sammenstøt med tunnelveggen.

Figur 10: Skader på høyre side av varebilen. (Foto: Politiet)

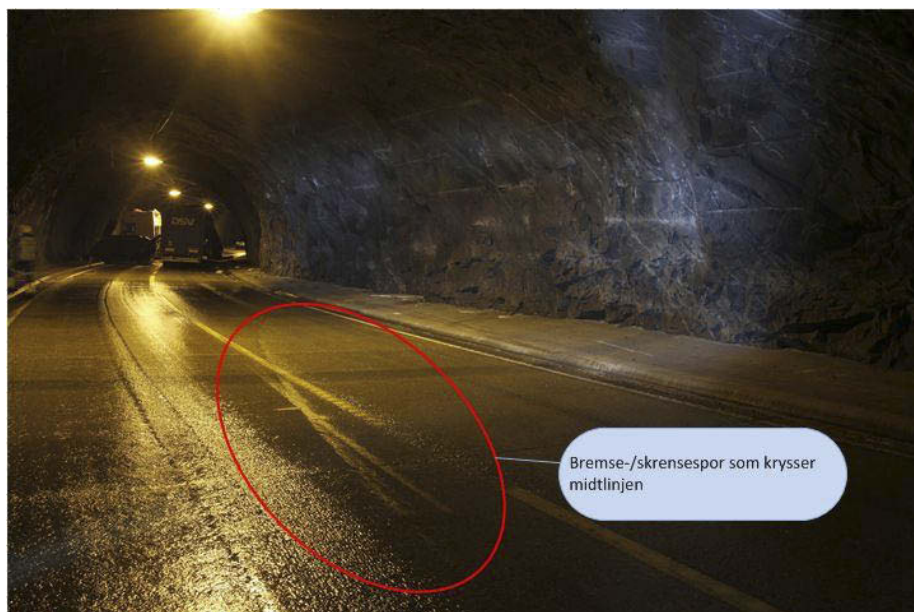
175 meter fra vestre tunnelportal i retning mot Bergen var det avsatt skrense- eller bremsespor fra vogntoget som krysset midtlinjen, jfr. figur 11. Sporene kom sannsynlig vis fra to enkle hjulsett. 145 meter fra vestre tunnelportal, i vogntogets kjørefelt, var det spor etter kontakt mellom kjøretøy og kantstein. Tre meter lengre vest, etter et kumlokk som lå i kantsteinslinjen, var det merker etter flere hjulspor på sidearealet mellom kantsteinen og tunnelveggen. Hjulsporene strakk seg over ca. 13 meter før de forsvant ut i veibanen, jfr. figur 12.

Figur 11: Bremse- /skrensespor som krysser midtlinjen sett i retning mot Bergen (vogntogets kjøreretning). (Foto: Politiet)

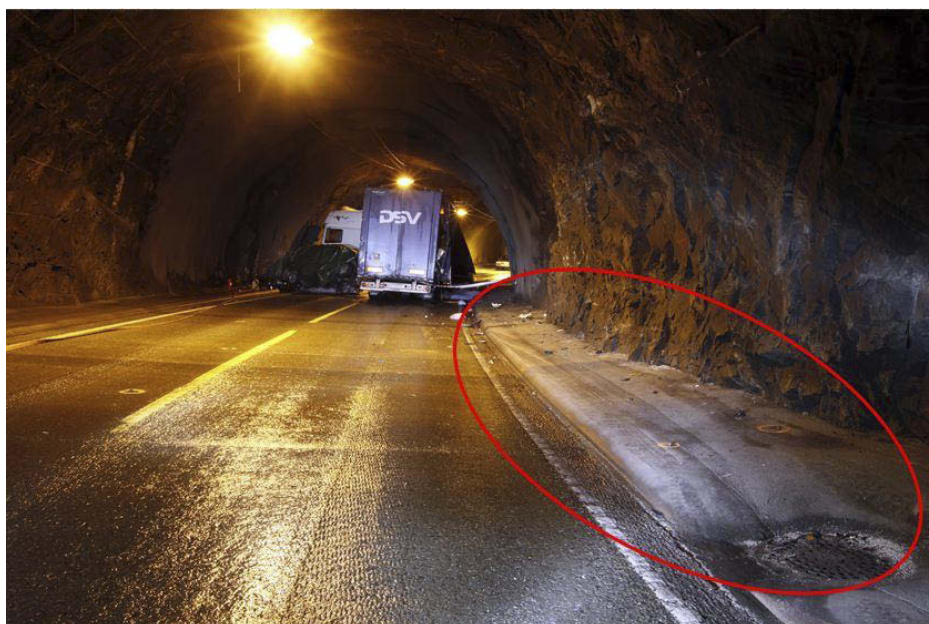
Figur 12: Hjulspor på sideareal inn mot tunnelveggen sett i retning mot Bergen. (Foto: Politiet)

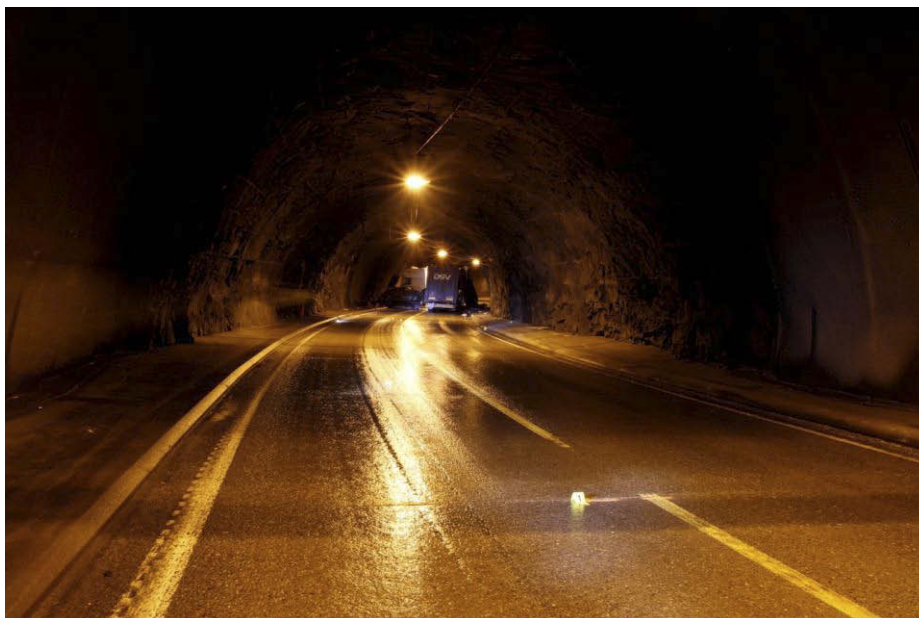
I politiets rapporter som omhandler ulykken beskrives betongdekket som vått og «veldig glatt».

Figur 13: Vått betongdekket på ulykkesstedet. (Foto: Politiet)

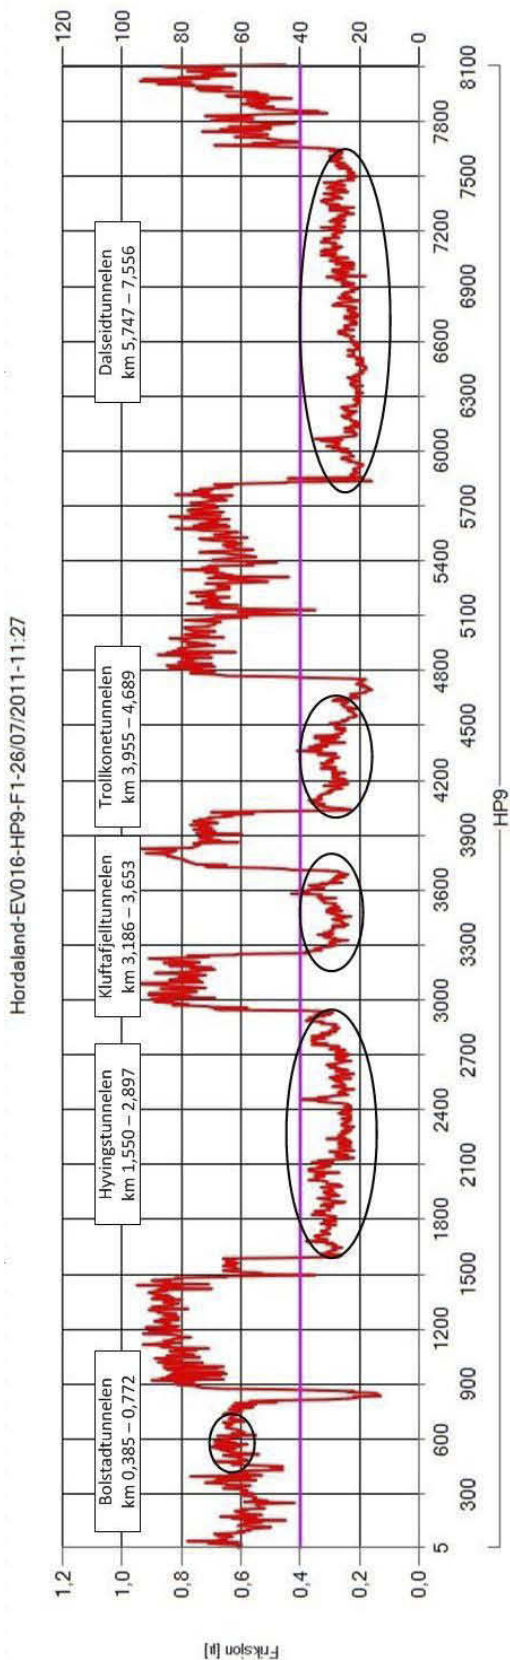
Figur 15: Friksjonsmålinger 26.7.2011 kjørefelt f1 (vogntogets kjøreretning). (Kilde: Statens vegvesen)

Resultatet av friksjonsmålingene viser tydelige sprang i friksjonskoeffisienten, μ^6 (my), over parsellen på E16, og avvik fra friksjonskravene som Statens vegvesen selv har satt. Sprangene opptrer i tunnelene, Hyvingstunnelen, Kluftafjellstunnelen, Trollkonetunnelen og Dalseidstunnelen. Disse tunnelene hadde alle betongdekke på tidspunktet målingene ble gjennomført og på ulykkestidspunktet. Strekningene i mellom tunnelene hadde asfaltdekke.

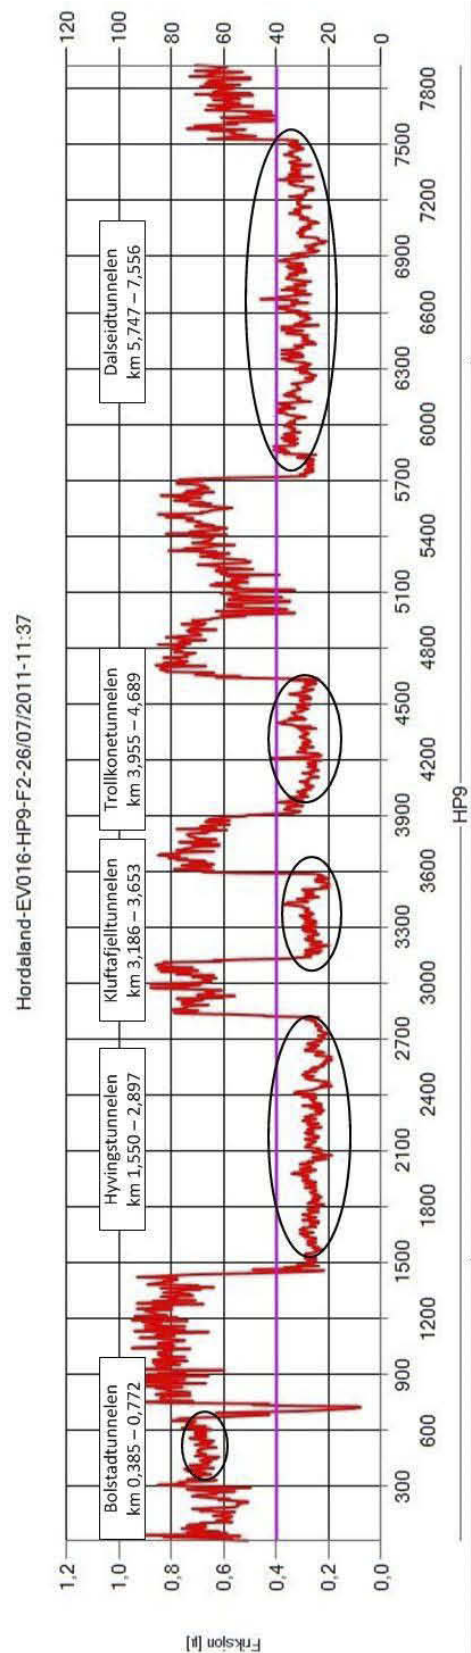
Figur 16: Friksjonsmålinger 26.7.2011 kjørefelt f2 (varebilens kjøreretning). (Kilde: Statens vegvesen)

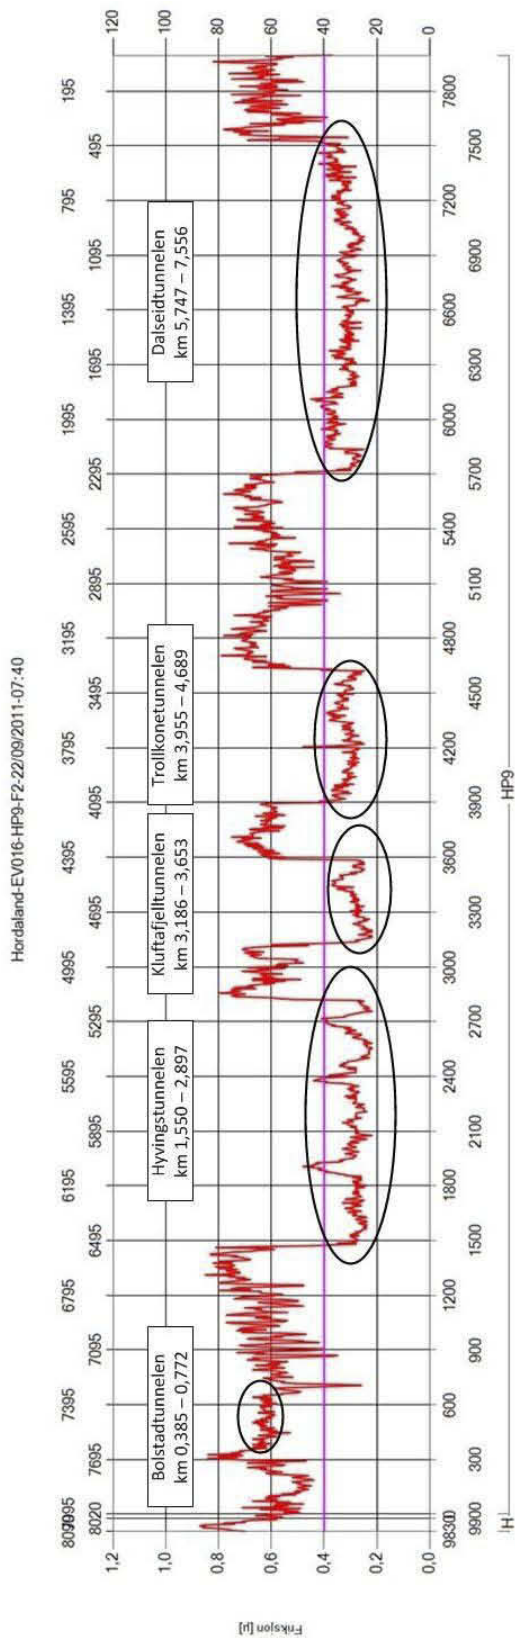
Figur 17: Frikjonsmålinger 22.9.2011 kjørefelt f2 (varebilens kjøreretning). (Kilde: Statens vegvesen.)

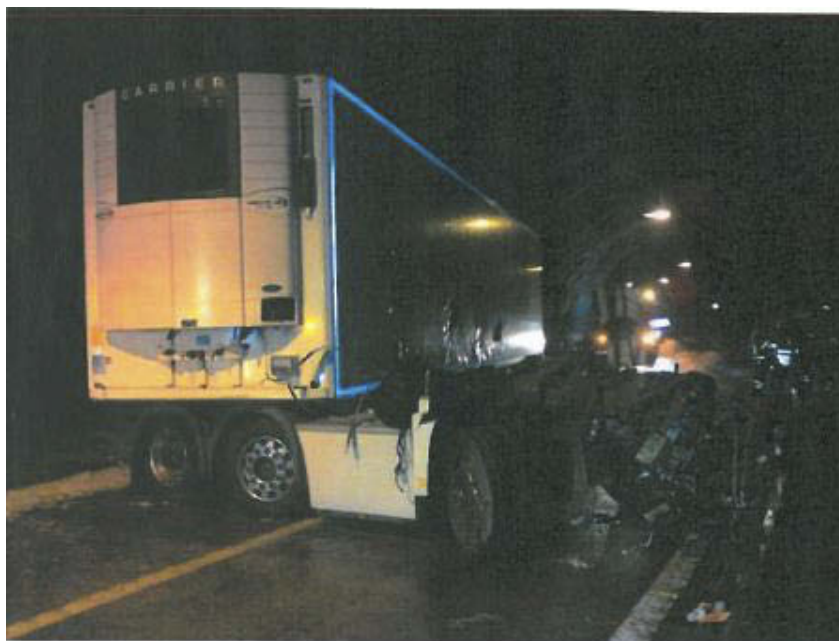
Det var regnvær på ulykkestidspunktet og veibanen inne i tunnelen var våt. Spor på stedet, samt vogntogets sluttposisjon tydet på at kjøretøyet hadde mistet veigrepet, fått sleng og deretter sakset før det kolliderte med tunnelveggen. Vogntoget hadde, i følge politiet, gode dekk både på trekkbilen og semitraileren.

Figur 19: Sluttposisjonen til belgiskregistrert vogntog etter skrens i Hyvingstunnelen 23. august 2011. (Foto: Politiet)

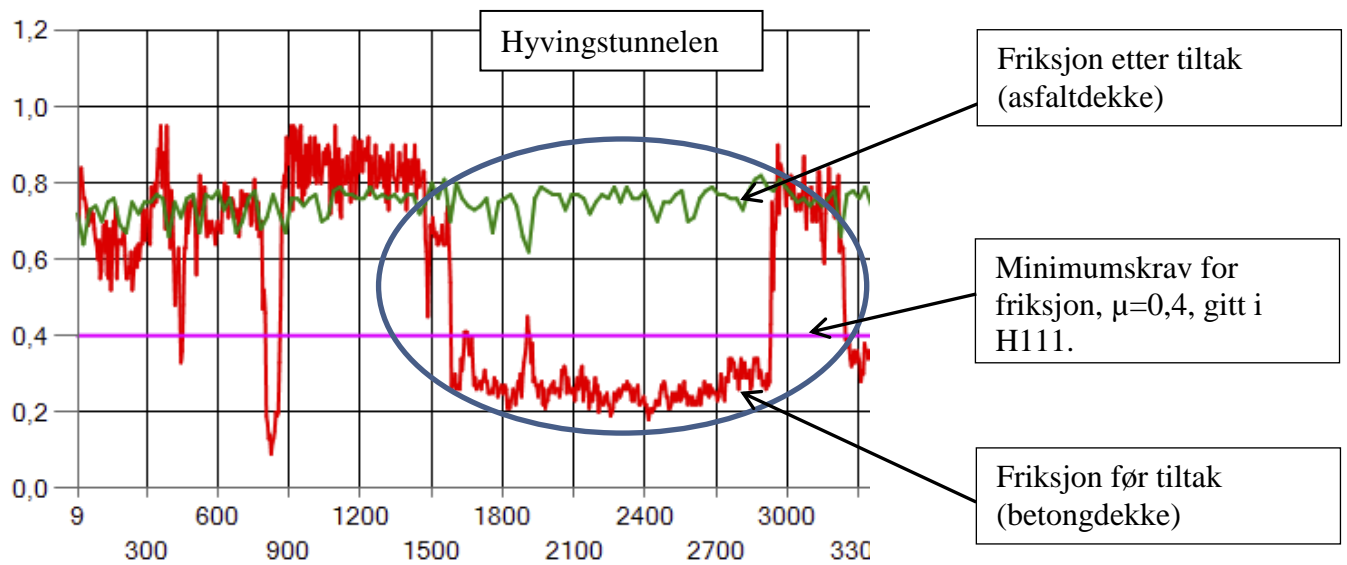
Figur 21: Frikisjon før og etter tiltak i Hyvingstunnelen. X-aksen viser kilometrering og Y-aksen viser friksjonskoeffisienten. Rødt markerer friksjonen før asfaltering og grønn markerer friksjonen etter asfalteringen. Magenta markerer minimumskrav til friksjon i hht Håndbok 111. (Kilde: Statens vegvesen)

I oktober 2011 (uke 40) var utstyret for fresing av betongdekket tilgjengelig og dekkene i tunnelene ble frest ned og asfaltert. Etter endt asfaltering gjennomførte Statens vegvesen på ny en måling av friksjonen. Figur 21 viser friksjonskoeffisienten μ før og etter asfaltering. Rød linje markerer friksjonen før tiltak, mens grønn linje markerer friksjonen etter tiltak. Magenta (rosa) linje markerer minimumskravet ($\mu = 0,4$) til friksjon i hht til håndbok 111.
