RAPPORT

Vei 2013/02

RAPPORT OM MØTEULYKKE MELLOM TANKVOGNTOG OG VAREBIL PÅ RV 3 VED RUSTAD I ELVERUM KOMMUNE 18. JUNI 2012.

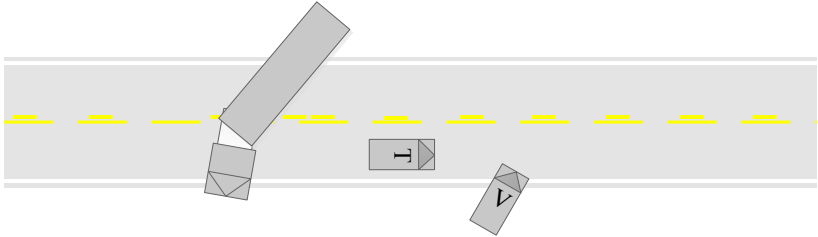
<p>Sekvens 4: Vogntoget kommer opp på veien og velter mot høyre. Personbilen (T) som kjørte bak varebilen kommer til ro med små materielle skader som følge av nedfall.</p>

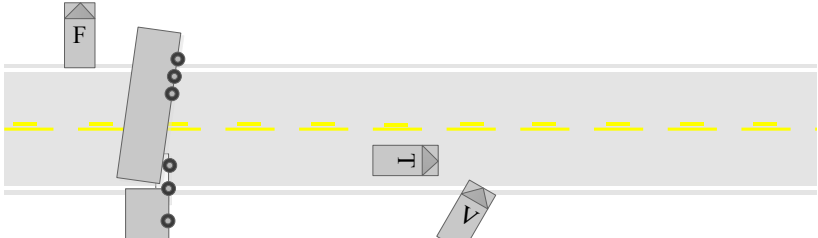
<p>Sekvens 5: Sluttposisjon. En siste personbil (F) unngår å kollidere med det veltede vogntoget, men kjører i grøfta på sin venstre side av veien.</p>

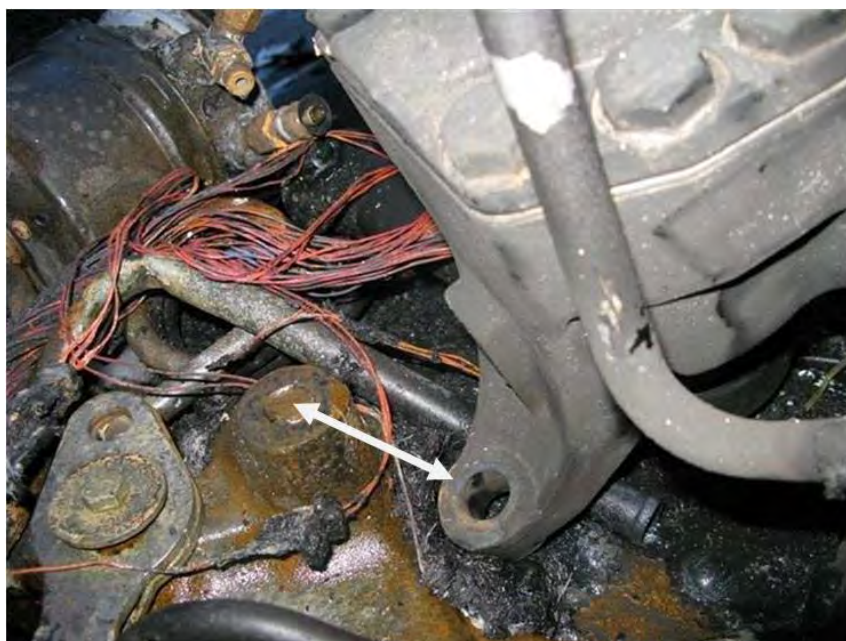
Som følge av kollisjonen løsnet vogntogets styresnekke fra festepunktene i rammen (figur 2). Dette medførte at førerens mulighet til å overføre krefter fra ratt til hjul ble borte. Vogntogføreren hadde dermed ingen mulighet til å styre vogntoget.

Figur 2: Viser at styresnekken har løsnet fra sine opprinnelige festepunkter i rammen. Foto: Statens vegvesen

AIBN recommends that the Norwegian Directorate for Civil Protection (DSB) works to prepare requirements that contribute to improved protection of steering devices on heavy vehicles carrying hazardous goods.

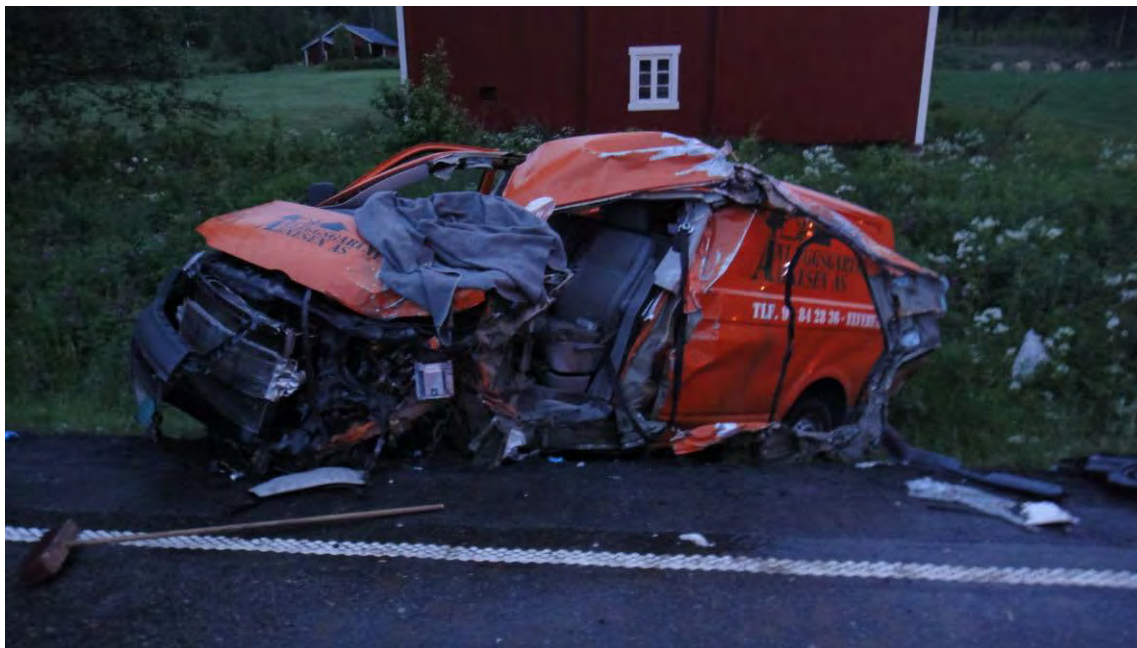
Varebilen ble påført store skader i fronten, spesielt på førersiden (figur 3).

Figur 3: Varebilen ble betydelig deformert. Foto: SHT

Karosseriet ble trykket inn mot førerstolen fra fronten og delvis fra siden. Taket ble også presset ned mot førerstolen. Lasterommet var stort sett intakt, men noe last hadde forskjøvet seg. Statens vegvesen har i sin kontroll av kjøretøyet påvist at pleksiglasset i skilleveggen, som skilte førerkupé og lasterom, hadde løsnet og blitt presset inn i kupéen på førersiden.

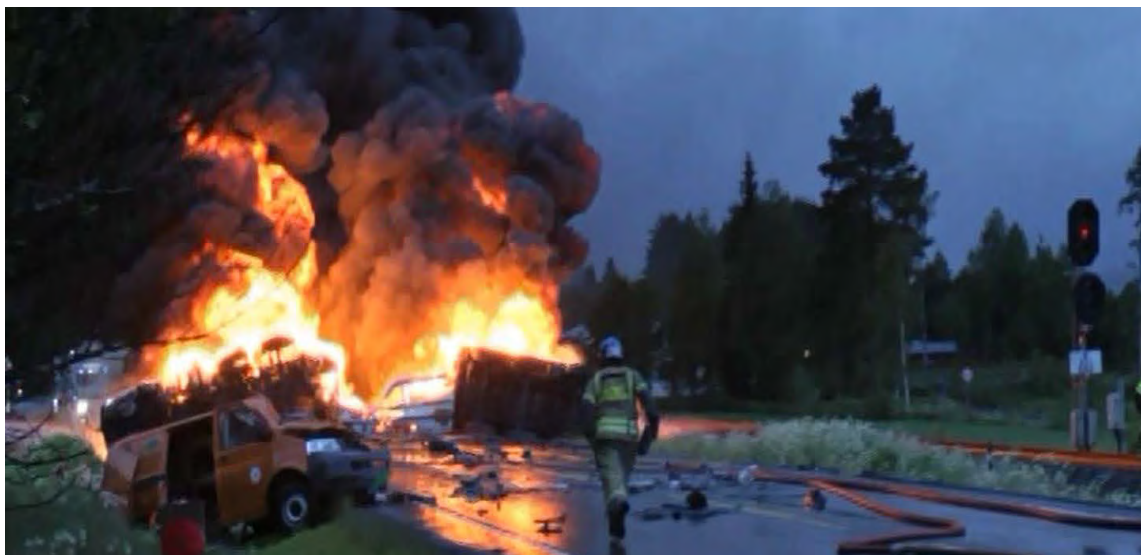
Figur 4: Utklipp fra film av ulykkesstedet. Utklippet er tatt i vogntogets kjøreretning. Det viser sluttposisjon for vogntog og varebil, og gir et inntrykk av brannintensiteten. Brannintensitet kombinert med nærhet til jernbane var grunnen til at både vei og jernbane var stengt i en periode som følge av ulykken. Kilde: Vitne

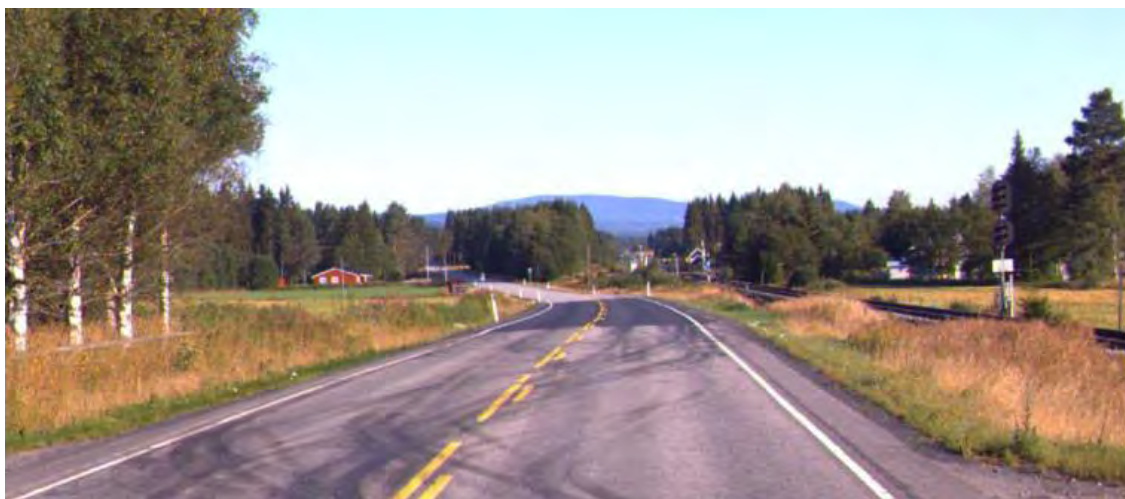
Figur 5: Bilde (VitaPhoto) av veiforholdene på ulykkesstedet sett i nordgående retning, vogntogets kjøreretning. Bildet er tatt etter ulykken. Kilde: Statens vegvesen

I følge Statens vegvesen er avstanden mellom vei og jernbane 9-10 meter over en strekning på ca. 500 meter, og det var ikke montert rekkverk. Ulykken skjedde innenfor den nevnte strekningen på 500 meter og avstanden øker gradvis i begge retninger. Statens vegvesen har ikke gjennomført trafiksikkerhetsinspeksjon (TS-inspeksjon) på ulykkesstedet før ulykken, da denne delstrekningen ikke er spesielt ulykkesbelastet.

AIBN recommends that the Norwegian Public Roads Administration follows up existing road stretches where the proximity to a parallel railroad could represent a risk and vulnerability issue.
