Vei 2013/03

RAPPORT OM UTFORKJØRING MED BUSS PÅ E6 VED ØVERGÅRD I BALSFJORD 28. MAI 2012

RAPPORT OM VEITRAFIKKULYKKE

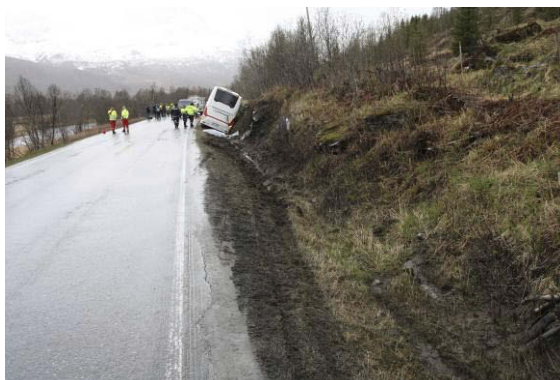
Figur 3: Viser bussens sluttposisjon og sporene ut av veien. (Kilde: Politiet)

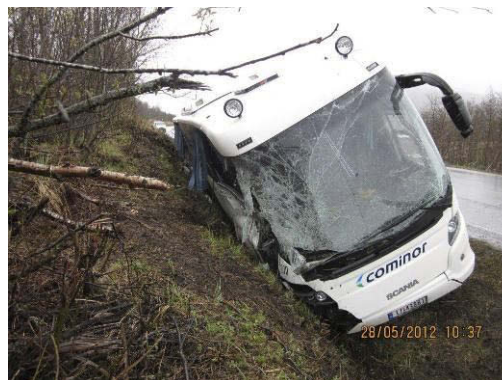
Figur 4: Viser sluttposisjon mot sideterrenget. (Kilde: Statens vegvesen)

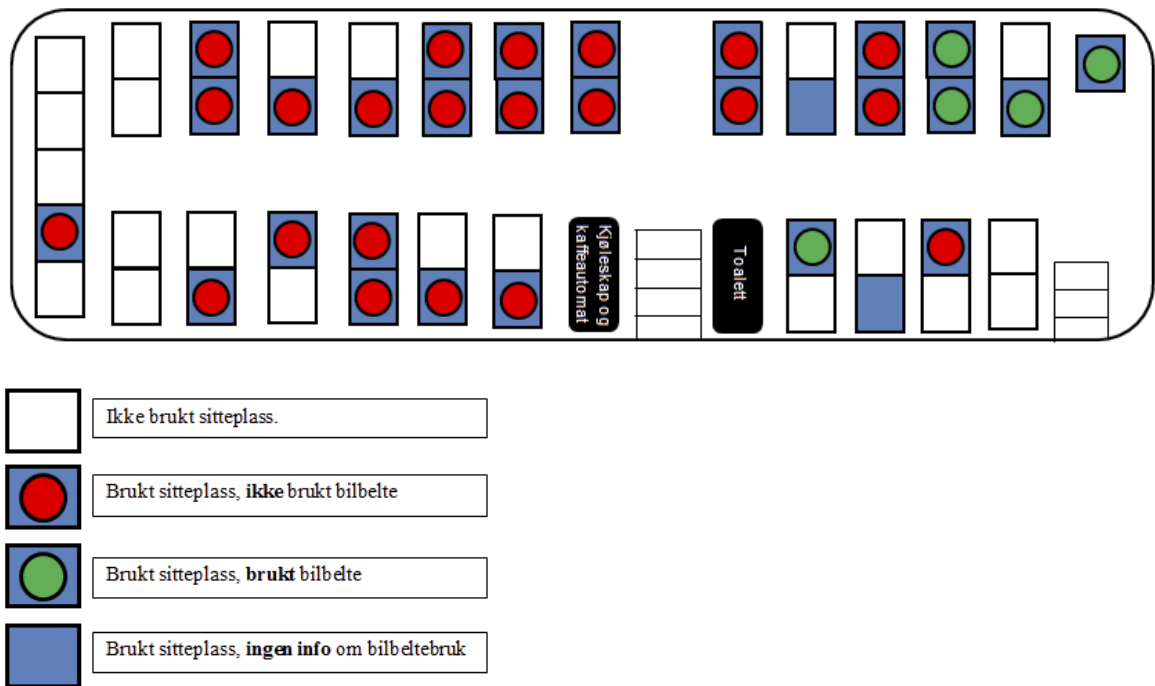
19 svarte at de ikke brukte bilbelte da utforkjøringen skjedde. 12 av disse opplyste at de ble skadet, mens det var syv som oppgav at de ikke ble det. Av de fem som oppgav at de brukte bilbelte, var det to som ble skadet. 18 av 24 passasjerer opplyste til SHT at bilbeltene var for korte og derfor ubehagelige å bruke. Figur 5 viser bilbeltebruken hos førere og passasjerer.

Figur 5: Viser passasjerenes plassering i bussen, samt bilbeltebruk. Bussfront mot høyre. Skissen er utarbeidet av Statens vegvesen og bearbeidet av SHT.

Mange av passasjerene forklarte at grunnen til at de ikke brukte bilbeltene var at de var for korte og derfor ubehagelige å bruke. 7 av 17 oppgir at de ble informert om bruk av bilbelte, mens førerne selv har gitt ulike opplysninger om dette.

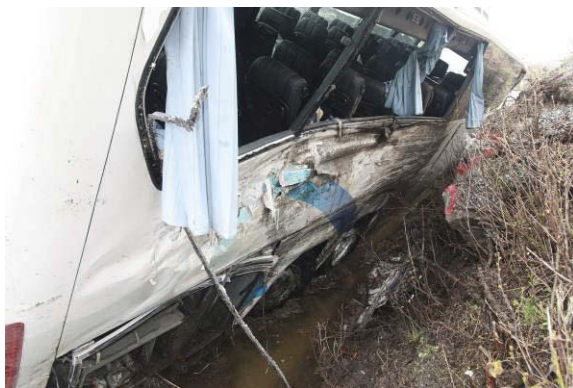
SHT undersøkte bussen den 14. juni 2012. Fronten på bussen var deformert med knust frontvindu og høyre vindusstolpe var bøyd inn- og bakover. Døren foran var revet av og høyre vindu foran var knust. I bakre del av bussen på høyre side ble tre vinduer knust og flere av vindusstolpene var enten bøyd eller trykket inn. Bak midtre dør var også karosseriet revet opp og bakre lasteromsluke var revet av. Venstre side var uskadd.

Figur 6: Viser utvendige skader på høyre side. Bildet er tatt på ulykkesstedet. (Kilde: Politiet)

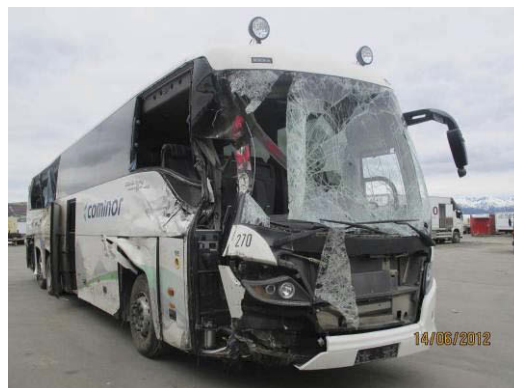
Figur 7: Viser utvendige skader foran og på høyre siden. (Foto: SHT)

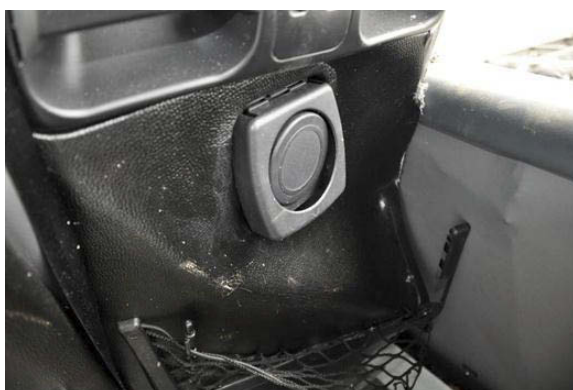
Deler av bussens høyre side ved vinduet over høyre bakhjul ble presset ca. 25 cm inn, og setene nærmest karosseriskadene ble forskjøvet noe (Se Figur 8).

Figur 8: Viser skader på seterygg påført av personer i bevegelse inne i bussen. (Foto: SHT)

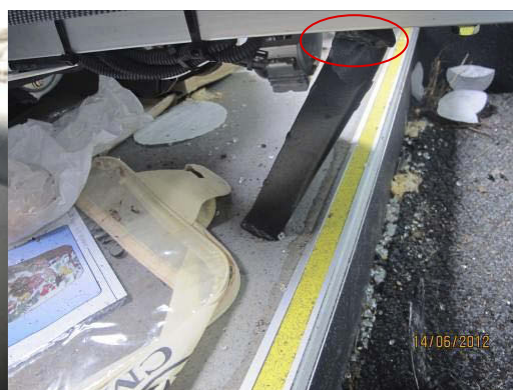
Fem seterader på høyre side ble deformert og bilbeltene fastklemt, og noen av setene var løsnet fra festet i gulvet. På både høyre og venstre side hadde noen av setene interiørskader etter sammenstøt med passasjerer, hvor blant annet seterygger hadde blitt trykket inn og armlener bøyd eller brekt av. Kjøleskapsmodulen på høyre side var slått løs. Det var likevel ikke så store deformasjoner at det var vesentlig redusert overlevelsesrom for noen av passasjerene i bussen.

Figur 9: Viser deformasjon av stol som følge av belastninger fra personer i utforkjøringen, hvor blant annet gulvfestet er bøyd og løsnet fra setet. (Foto: SHT)

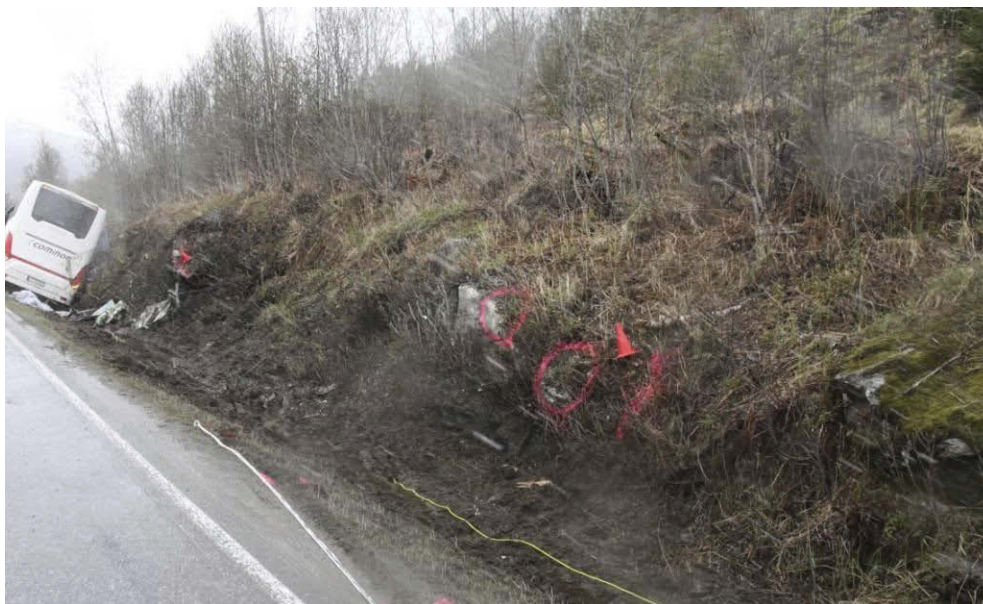
Figur 11: Viser fjellnabbene som bussen sammenstøtet med. (Kilde: Politiet).

Skråningen mot terrenget var stort sett jevn, men med enkelte framstikkende fjellnabber, se Figur 11. Det var fortsatt tydelige spor i grøfta der hvor bussen hadde kjørt ut. Fra det punktet bussen kjørte ut av veien til full stopp er det registret tre partier med utstikkende fjellnabber. Fjellnabbene ble målt til å stikke ut mellom 30 cm og 70 cm fra skråningsplanet, og disse hadde tydelige spor etter kontakt med bussen. Den største av fjellnabbene som også antas å ha gjort størst skade på bussen stakk ut ca. 220 cm over grøftebunnen.

Undersøkelsen av ulykken har vist at de utstikkende fjellnabbene i sideterrenget bidro til å øke ulykkens alvorlighetsgrad. Undersøkelsen har også vist viktigheten av et såkalt tilgivende sideterreng. I denne sammenheng menes et sideterreng som er utformet slik at det gir en jevnere retardasjon og som i minst mulig grad skader karosseriet ved en utforkjøring. Dette er spesielt viktig for busser som rammer sideterrenget høyere opp i skjæringene og hvor passasjerenes plassering kan komme svært nær utstikkende elementer.

SHT mener at veiens sideterreng med utstikkende fjellnabber helt klart hadde betydning for ulykkens skadeomfang og at en TS-inspeksjon/sikkerhetsinspeksjon mest sannsynlig ville ha avdekket og medført utbedring av dette. Undersøkelsen har vist at Statens vegvesen region nord ikke hadde prioritert denne strekningen for TS-inspeksjon, med bakgrunn i lave ulykkestall samt at strekningen E6 Nordkjosbotn – Hatteng er foreslått utbedret i NTP i siste del av planperioden 2014 -2023.

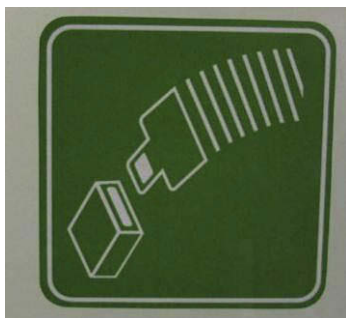
Bussen var utstyrt med trepunkts bilbelter på alle seter. Det var en oblat med belte-tegning plassert foran ved føreren og på noen utvalgte vinduer i bussen som informerte om at bilbelte skal brukes. Disse var ikke synlig fra alle setene. (Se Figur 12).

Figur 12: Oblat med informasjon om bruk av bilbelte i bussen. (Kilde: Statens vegvesen)

Cominor AS hadde ikke utstyrt bussen med informasjonsbrosjyre eller visuell fremstilling om sikkerhet i buss. Det var kun montert oblat som viste at bilbelter var montert og skulle brukes, samt informasjon over førerplassen hvor det sto at bilbelte skulle brukes. Denne informasjonen var ikke like synlig fra alle sitteplasser. Undersøkelsen SHT gjorde blant passasjerene etter ulykken opplyste kun 7 av 24 at førerne hadde gitt informasjon om bruk av bilbelte på turen. Kombinasjonen av mangelfull informasjon om bilbeltebruk og passasjerenes manglende reaksjon og fokus på dette forholdet vurderes som uheldig, og bidro til at mange av passasjerene satt usikret under kjøreturen.

AIBN recommends that Cominor AS review and improve its management system to ensure that the material used has correctly-fitted safety equipment and that procedures that contribute to the proper use are followed up.

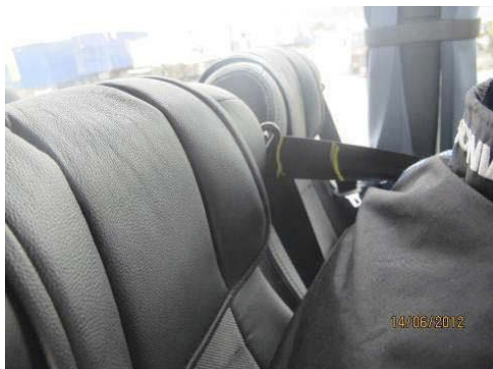
SHT undersøkte brukervennligheten av bilbeltene i ulykkesbussen ved å plassere en testperson i et sete med bilbelte på som strakk seg frem så langt bilbeltet tillot. Testpersonen er en voksen mann, 1.80 høy og 118 kg. Det var kun en restlengde på ca. 6 cm igjen. I bussen som var påbygget i Finland⁵ gav bilbeltene langt større bevegelsesfrihet enn i ulykkesbussen som var produsert i Kina. Der var de så korte at det var lite bevegelsesrom for voksne brukere (se Figur 13).

Figur 13: Illustrerer avstand til seterygg for testpersonen med helt uttrukket bilbelte i ulykkesbussen. (Foto: SHT)

SHT vurderer imidlertid at bilbeltens utforming/lengde hadde større betydning enn manglende visuell informasjon for den mangelfulle bilbeltebruken blant passasjerene på akkurat denne kjøreturen. Dette kan bekreftes ved at 18 av 24 passasjerer oppgav at bilbeltene opplevdes som korte og ubehagelige å bruke og at dette ble oppgitt som en viktig forklaring på at beltene ikke ble brukt.

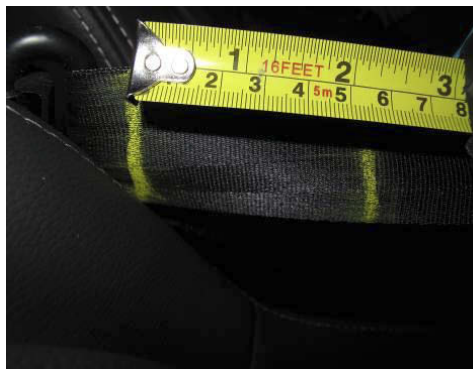
Figur 14: Viser målt uttrekk når passasjer på figur 9 bøyet seg fram i setet i ulykkesbussen. (Foto: SHT)

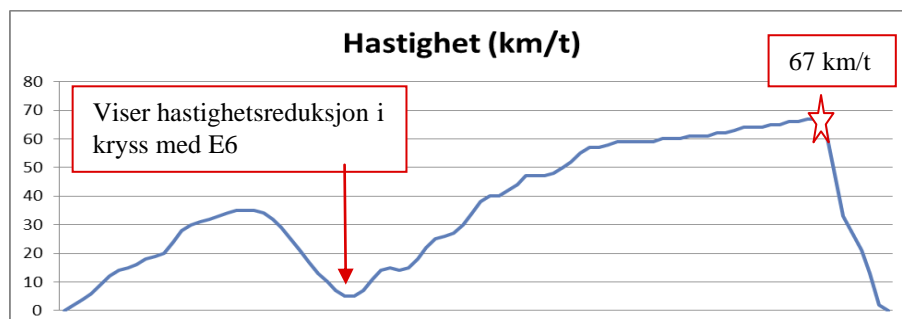
Avlesningen av den digitale fartsskriveren viser at bussen holdt en hastighet på 67 km/t da den kjørte ut av veien. Den hadde da kjørt i 92 sekunder etter siste stopp. Utskrift fra fartsskriveren viser at bussen hadde en hastighetsreduksjon i det han kjørte inn på E6. Hastigheten økte deretter relativt jevnt fra krysset til utforkjøringen skjedde.

Figur 15: Viser hastighetsendringen etter at fører overtok kjøringen. Lav hastighet etter ca. en tredjedels distanse påviser krysset mellom Fv 87 og E6.
