RAPPORT

Vei 2014/03

RAPPORT OM VEITRAFIKKULYKKE PÅ RV. 55 I FARDAL I SOGN OG FJORDANE 12. AUGUST 2013

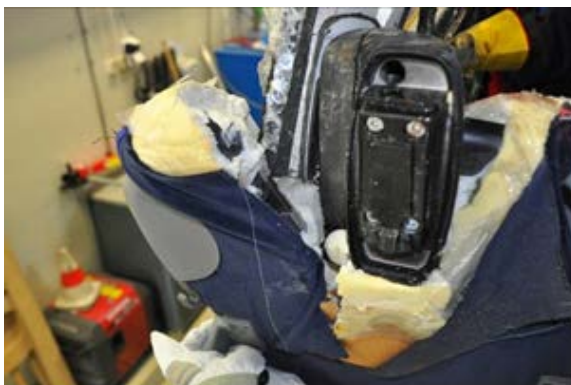
Undersøkelsen har også avdekket at deler av A-stolpe med innfestingsbrakett for speil fra venstre side på buss B hadde trengt gjennom bussens frontrute, over førerens hode og gjennom seteryggen på setet nærmest vinduet på første (venstre) seterad (se figur 2) i kollisjonen. Passasjerer som satt på vindusplassen, andre seterad på venstre side, omkom i ulykken. Undersøkelsen har vist at innfestingsbraketten for speil fra buss B påførte denne passasjerer betydelige skader i ansikt og hode. Den omkomne ble ikke obdusert, og det kan derfor ikke påvises med sikkerhet at hodeskadene, etter treff av innfestingsbraketten, alene var årsak til at passasjerer omkom.

Figur 2: Bilde fra rekonstruksjon og undersøkelse av buss A etter ulykken. Bildet viser at A-stolpe med innfestingsbrakett (fra buss B) passer overens med skader på seterygg på rad nr. 1. Seteryggen ble avrevet i kollisjonen. Bildet er tatt i forbindelse med rekonstruksjonen, da seteryggen ble plassert tilbake på plass. Foto: SHT

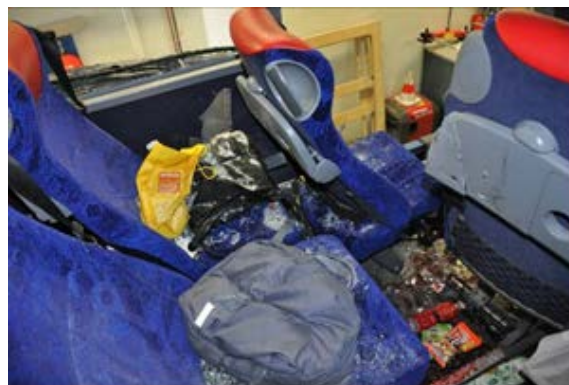
Også overlevelsesrommet for de to passasjerer som satt på tredje seterad, på samme side, ble redusert som følge av at karosserideler fra buss B trengte inn gjennom frontruta (se figur 3). Begge disse passasjerer fikk alvorlige skader.

Figur 3: Seterad nr. 3. Bildet viser også at setet ved vinduet på seterad nr. 2 (der den omkomne satt) er presset bakover. Foto: SHT

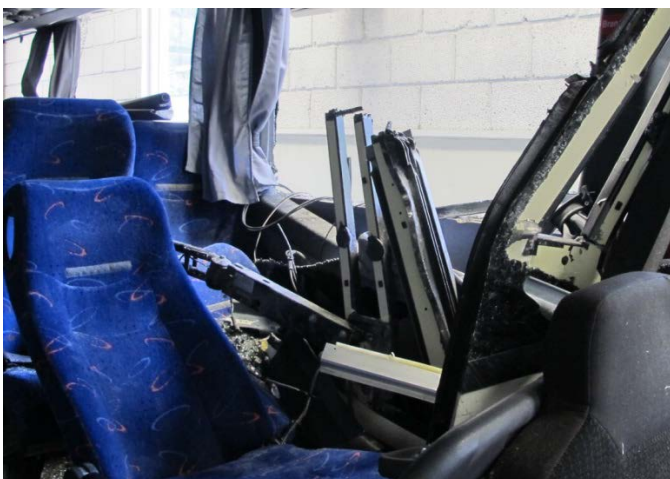
Rommet for setene nærmest vinduet på første og andre rad på venstre side (det satt ingen passasjerer i disse setene) var kraftig redusert slik det framsto i bussens sluttposisjon. Dette som følge av at speilinnfesting og deler av karosseriet, blant annet deler av A og B-stolpe fra Buss A trengte inn gjennom frontruten, over førerens hode og inn samme høyde som passasjeretene.

Den omkomne passasjereren på første seterad, venstre side nærmest midtgangen, fikk ikke redusert overlevelsesrom, men ble kastet fremover i kollisjonen. Da den omkomne ble funnet lå speilinnfesting, karosseri- og stolpedeler fra buss A over venstre arm. Passasjereren støtte mot en hylle/bord som var montert på veggen bak førerstolen (se figur 5). Denne passasjereren ble ikke obdusert og dødsårsaken kan derfor ikke påvises sikkert.

Figur 4: Figuren viser speilinnfesting, deler fra A- og B-stolpe, samt tilstøtende deler fra buss A, som trengte inn i buss B. Den omkomne i denne bussen satt i setet til venstre i bildet. Foto: SHT

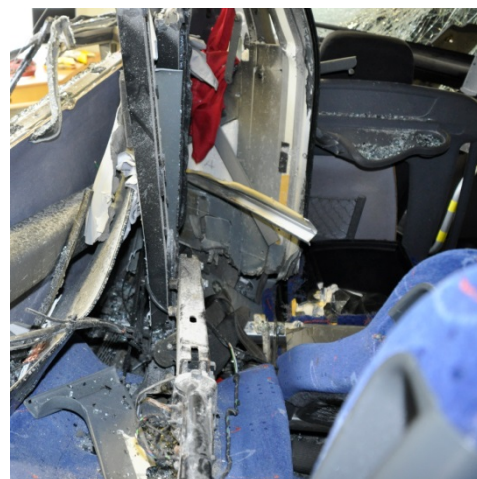
Figur 5: Figuren viser det samme som i figur 4 fra en annen vinkel. Den omkomne passasjerens sitteplass er til høyre i bildet, med deformert hylle/bord på veggen foran setet (bak førerstolen). Foto: SHT

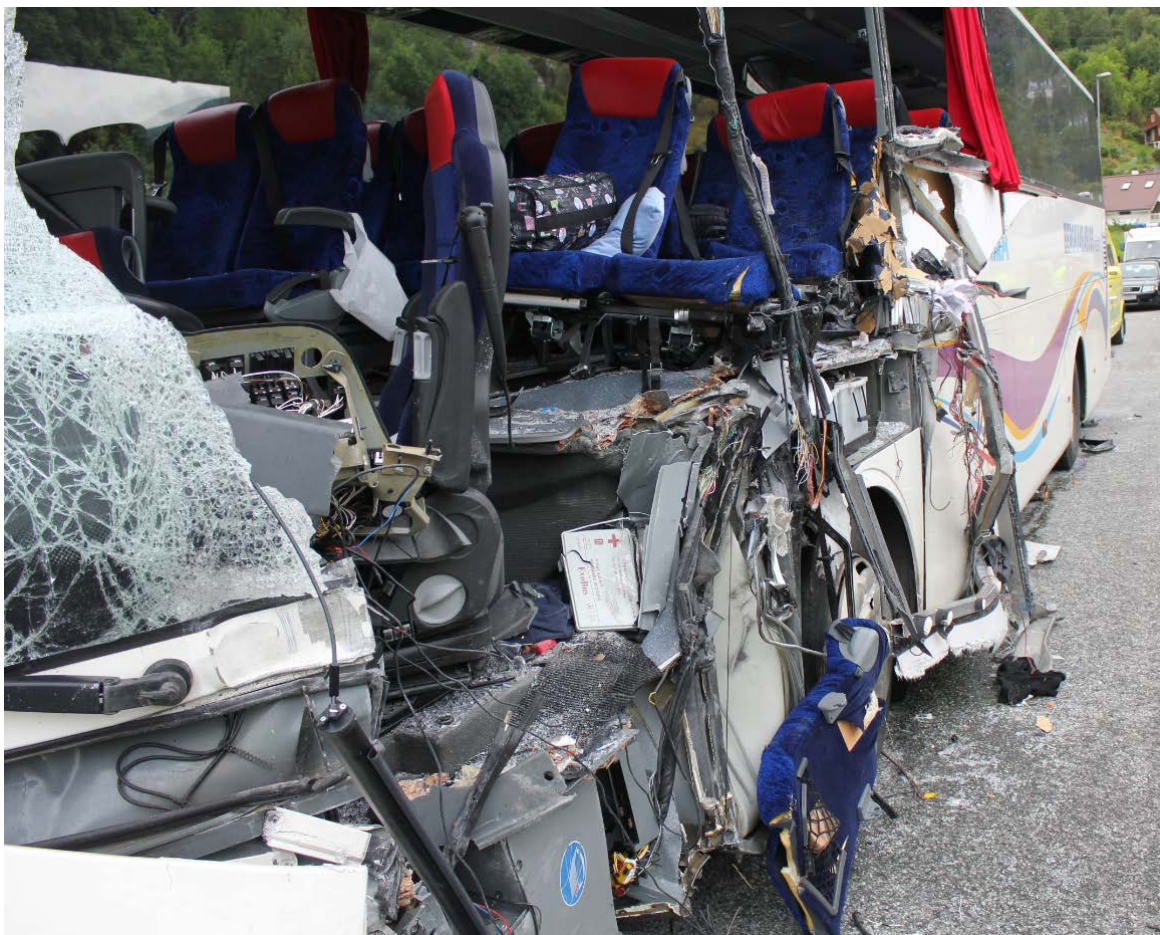
Figur 8: Skader på buss A. Foto: Statens vegvesen

Bussen hadde store skader på venstre side. Fra fronten og bakover til 3. seterad var buss-siden delvis revet bort og kraftig deformert. Vinduene var knust i samme område. Figur 8 viser hvordan bussens tilstand var i sluttposisjon etter evakuering og redningsinnsats.

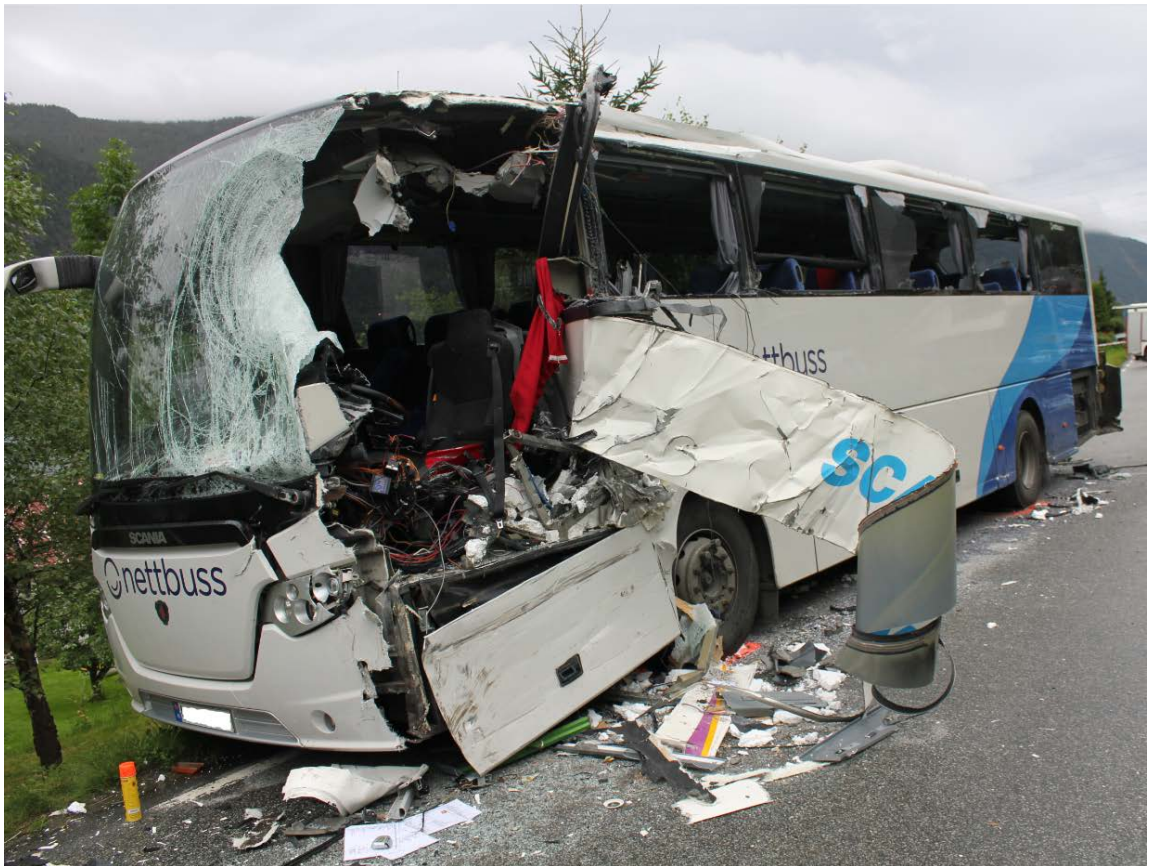
Figur 9: Skader på buss B. Foto: Statens vegvesen

Bussen hadde store skader på venstre fremre hjørne og tilbake til B-stolpen. Alle vinduene på venstre side var knust, bortsett fra det bakerste. Bussen hadde skrapemerker bak på samme side og et panel helt bakerst var brutt opp. Figur 9 viser hvordan bussens tilstand var i sluttposisjon etter evakuering og redningsinnsats. På bildet kan man se en platedel og en utstikkende konstruksjon like foran B-stolpen. Disse to delene stammer fra buss A.

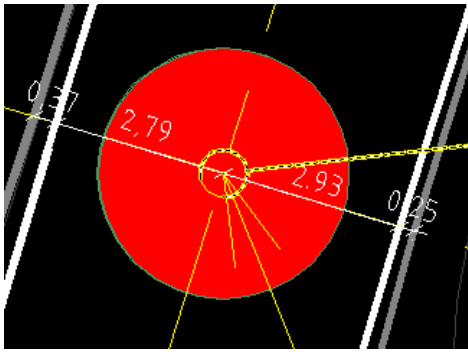
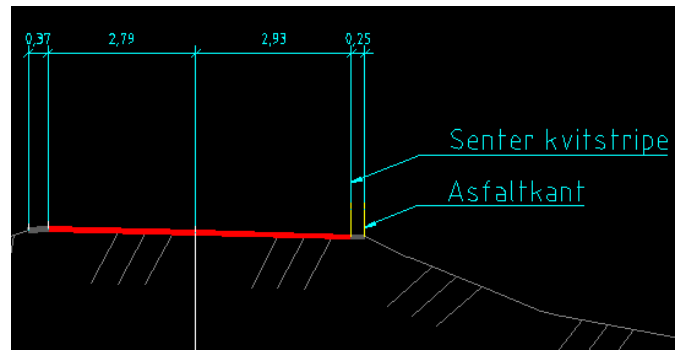
Norconsult AS har i ettertid, på oppdrag fra SHT, gjennomført målinger i veitverrsnittet over kollisjonspunktet. Total asfaltert veibredde ble målt til 6,34 meter og kjørebanebredde ble målt til 5,72 meter. Resultatet fra disse målingene presenteres i figur 10 og 11.

Figur 11: Horisontal illustrasjon av veibredde (skulderbredder + kjørebanebredde). Kjørebanebredde: 2,79 m + 2,93 m = 5,72 m. Veibredde: 5,72 m + 0,37 m + 0,25 m = 6,34 m. Målene er de samme som presenteres på vertikalt i figur 10. Kilde: Norconsult AS

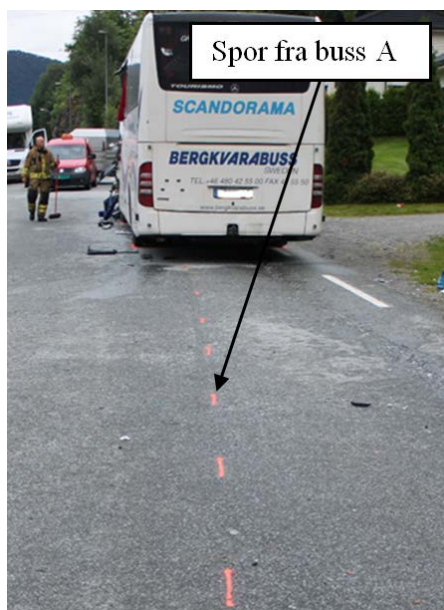
Det ble registrert et delvis synlig bremse-/skrensespor fra innsiden av venstre bakre indre dekk på buss A. Dette sporet kunne følges 13,5 meter bakover fra nevnte dekk når bussen (A) sto i sluttposisjon. Sporet hadde en liten dreining mot venstre sett i kjøreretningen til buss A. Figur 16 viser sporet etter at dette er tydeliggjort med oransje merker i asfaltdekket.

Figur 16: Spor fra buss A tydeliggjort med oransje stiplet linje merket i asfaltdekket. Foto: Statens vegvesen

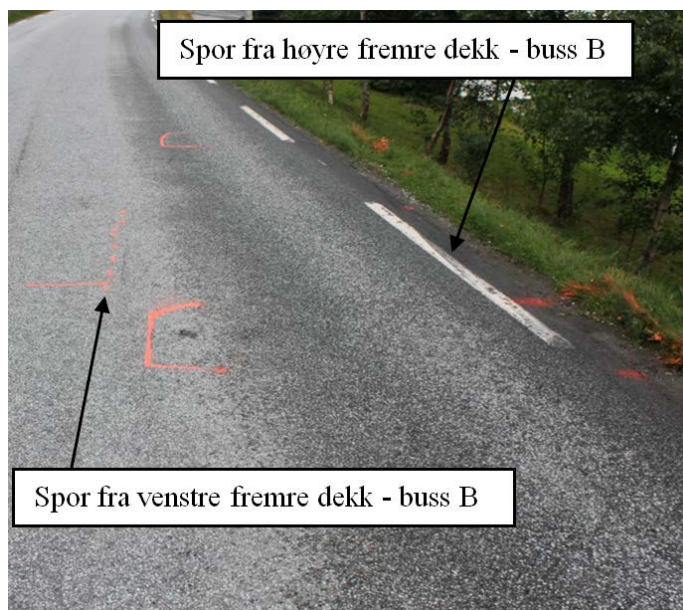
Buss B avsatte et delvis synlig spor fra fremre venstre dekk. Sporet var ca. 1 meter langt og vises i figur 17. Buss B avsatte også bremsespor som kunne følges ca. 5,2 meter bakover fra høyre fremre dekk når bussen (B) sto i sluttposisjon. Dette sporet hadde en dreining mot høyre i kjøreretningen til bussen (B) og kan skimtes i figur 17.

Figur 17: De merkede buene illustrerer sluttposisjonen til dekkene på bussen (B), sett i kjøreretningen. Den stiplede linjen til venstre i bildet, indikerer funn av spor fra venstre fremre dekk fra buss B. Bremsespor fra høyre fremre dekk kan skimtes på den hvite kantlinjen. Foto: Statens vegvesen

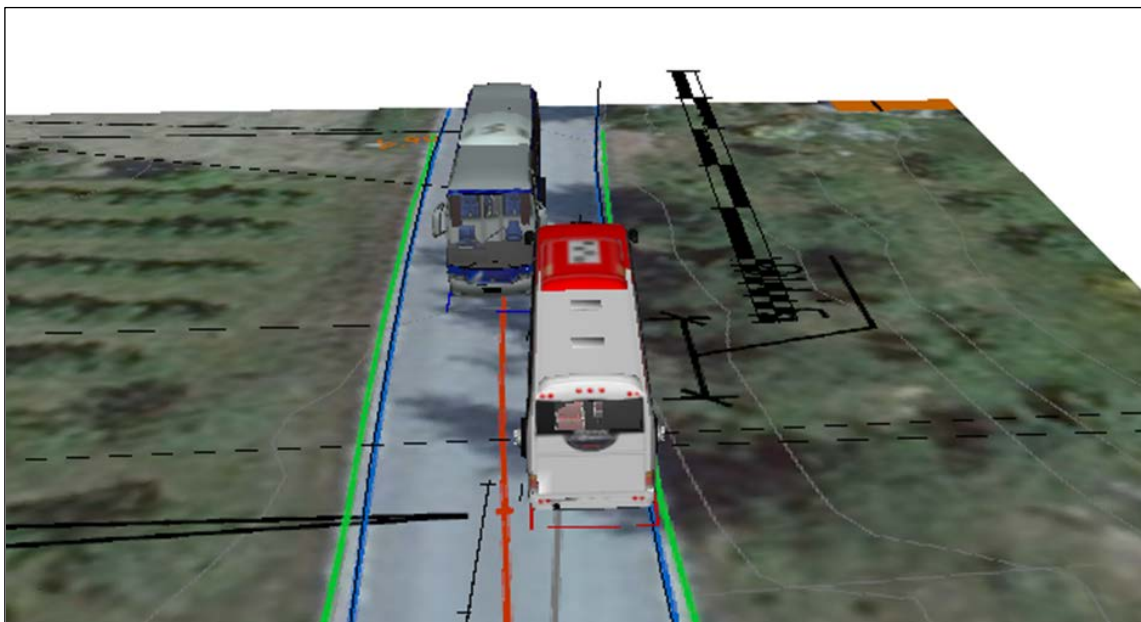
Mest sannsynlig plassering i veibanen i kollisjonspunktet illustreres i figur 19. Plasseringen i figuren er basert på spor avsatt på ulykkesstedet og oppmålinger gjort av Statens vegvesen.

Figur 19: Figuren viser mest sannsynlig posisjon like før kollisjonen for begge kjøretøy basert på Rekon DAs simuleringer av hendelsesforløpet. Det er knyttet usikkerhet til disse simuleringene. Buss A er presentert med grå og blå farge. Buss B er presentert med grå og rød farge. Kilde: Rekon DA
