Vei 2014/04

RAPPORT OM TRAFIKKULYKKE MED BUSS PÅ TRONDHEIMSVEIEN NORD FOR CARL BERNERS PLASS I OSLO 15. DESEMBER 2013

Avgitt dato: 20.10.2014
VEI Rapport: 2014/04

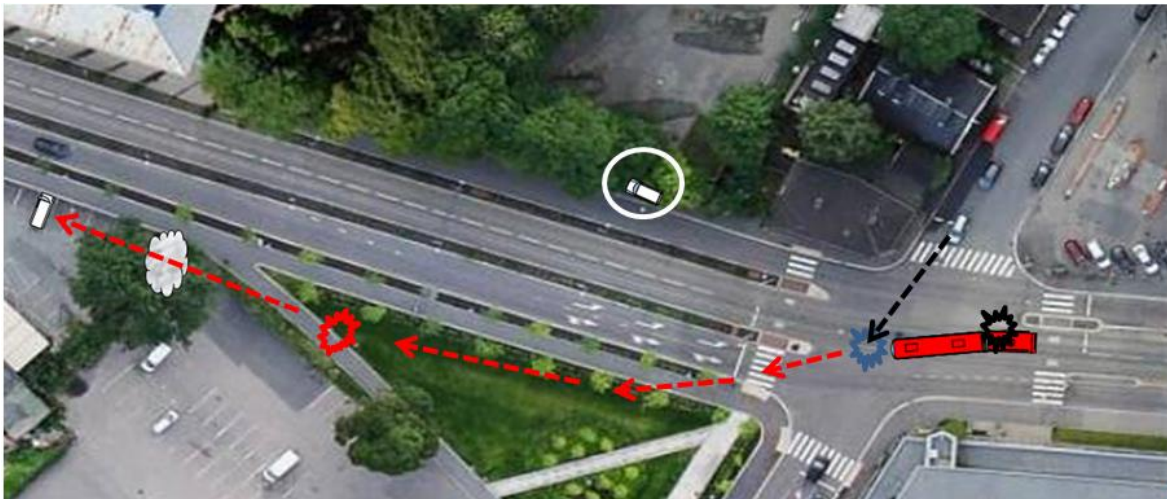
Bussen kjørte i kollektivfeltet på grønt lys ut i krysset, og holdt en hastighet på litt under 30 km/t i følge bussens fartsskriver³. Den første kollisjonen inntraff ca. kl. 1958 da en varebil som kjørte parallelt med bussen i eget felt på høyre side (se figur 2), svingte til venstre foran bussen og kolliderte med bussens høyre side/front. Bussføreren prøvde å unngå sammenstøtet ved å svinge mot venstre. Bussen ble stående nesten 20 meter ut i krysset, skrått mot venstre, og den sperret kollektivfeltene inn i krysset i begge retninger som figur 2 viser. Fører av varebilen kjørte etter kollisjonen ut av krysset og parkerte litt lenger ned i Trondheimsveien (se figur 2 hvit sirkel).

Figur 2: Figuren illustrerer ulykkesområdet og slik bussen ble stående etter første kollisjon og omtrentlig bevegelsesretning frem til bussens sluttposisjon. Stjernefeltene indikerer antatt sted der kollisjon nr. 1 med varebilen inntraff (svart), med personbilen (blå) og litt senere med fotgjengeren (rød). Den svarte stiplede linjen er bevegelsesretningen til personbilen før kollisjon nr. 2. Kilde: Politiet. Illustrasjon: SHT

Nesten umiddelbart etter at bussen startet opp for å kjøre ut av krysset, kolliderte den på nytt, denne gang med en personbil som kom fra høyre side (se figur 2). Etter denne kollisjonen stoppet ikke bussen, men kjørte videre mot venstre og inn på et sideterreng med en gangvei nesten parallelt med Trondheimsveien. Bussen ble til slutt stående nedenfor dette området, i en snøhaug og med drivhjulene hengende i luften og fronten i kontakt med ytterligere en bil som var parkert. Under denne ferden kjørte bussen på en fotgjenger som gikk på gangveien, han omkom av skadene. Flere veielementer ble også skadet.

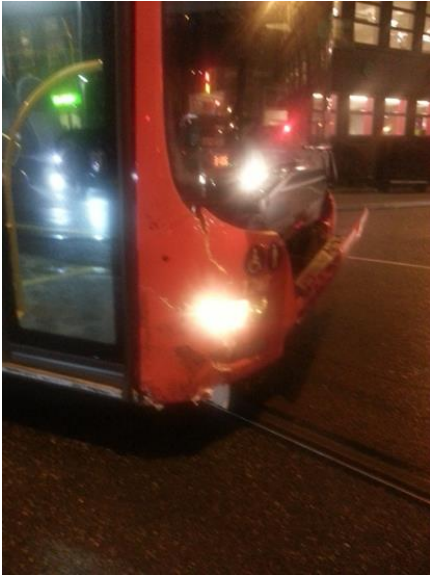
| - Skader på bussen: | I den første kollisjonen ble bussen skadet på høyre hjørne foran og frontplate (se figur 3). Døren foran lot seg ikke lukke på normal måte. I de påfølgende kollisjonene ble bussen ytterligere skadet i fronten, understell og frontvinduet ble knust. |

*Figur 3: Bildet viser noen av skadene på bussen fra den første kollisjonen i den posisjonen den ble stående i krysset.
Kilde: Fører av bussen*
