RAPPORT

Vei 2014/05

RAPPORT OM UTFORKJØRINGSULYKKE PÅ RV 4 VED ROMMEN I OSLO 15. DESEMBER 2013

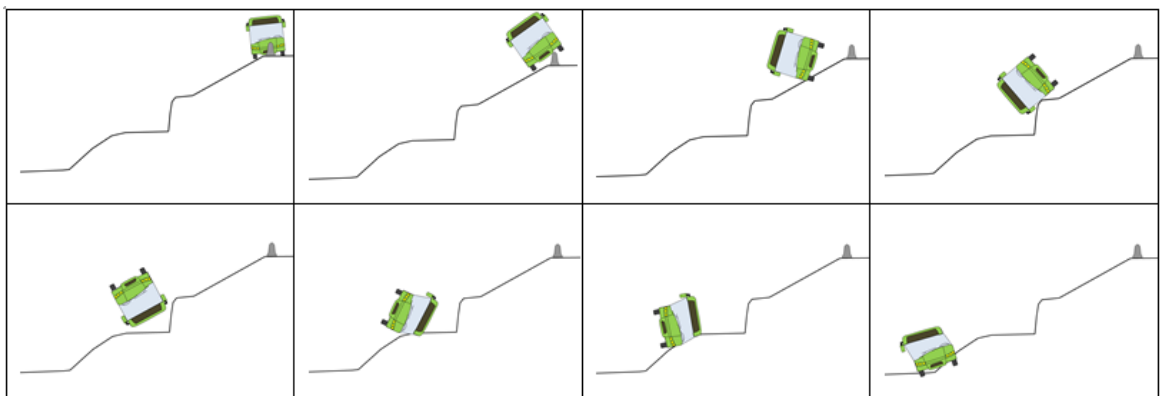
Figur 2: Illustrasjon av ferden til bussen fra den kjørte ut til den stanset nedenfor gang- og sykkelveien. Kilde: Politiet/SHT

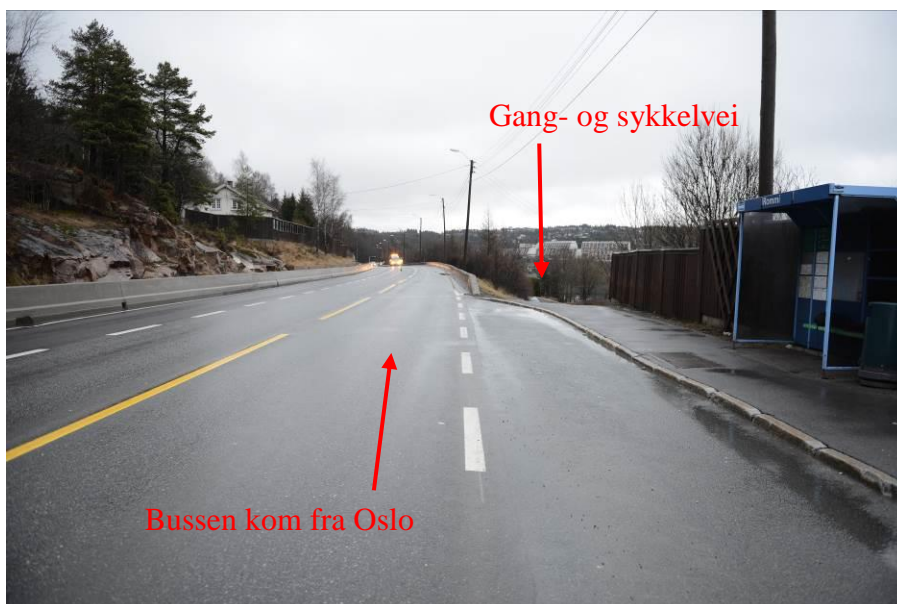
Etter ca. to minutter kom bussen mot Rommi holdeplass, som ligger i en slak venstrekurve i bussens kjøreretning. Figur 3 viser bussens kjøreretning, og infrastrukturen ved holdeplassen Rommi. Bussen passerte busskuret og kjørte ut av veien på høyre side ved enden av holdeplassen. Fronten på bussen traff betongrekkverksenden. Bussen klatret opp på dette, og rullet over mot høyre i sideterrenget. Bussen fortsatte utfor en steinmur og landet på taket på en gang- og sykkelvei. Derfra rullet den videre og endte i sluttposisjon på hjulene ved fortauet nedenfor, langs Margrethe Parns vei. Figur 2 illustrerer bussens bevegelser etter at den kjørte utfor veien.

Figur 3: Bussen kom fra Oslo sentrum i kjøreretning mot Gjelleråsen da den kjørte utfor veien ved Rommi bussholdeplass. Foto: SHT

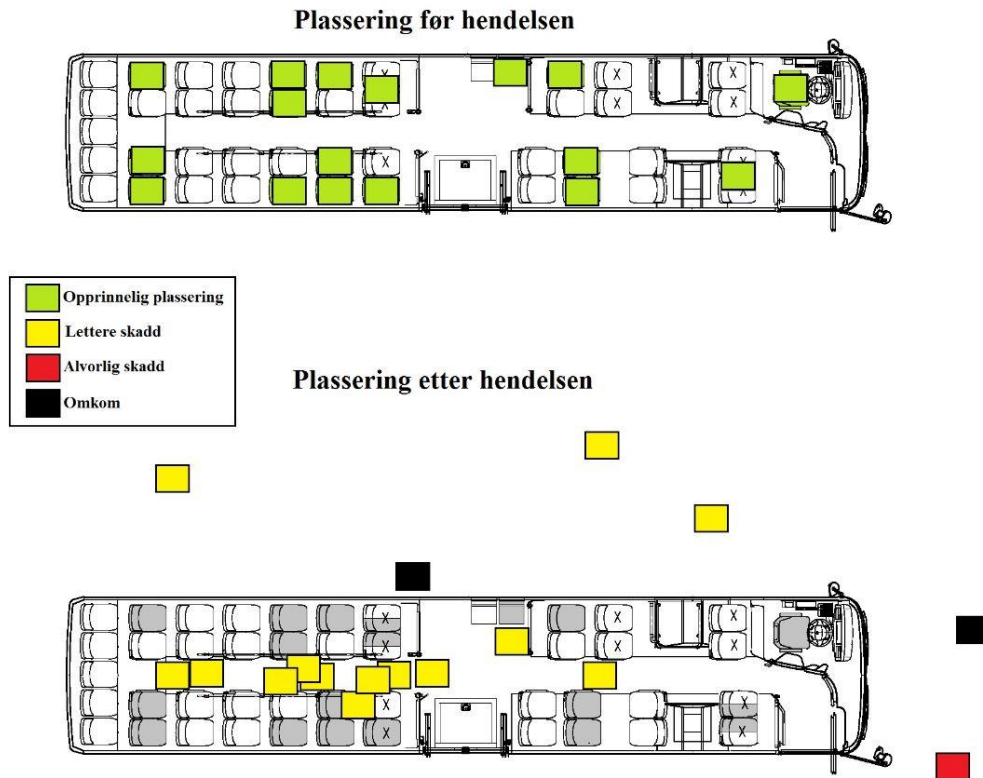
Figur 4: Skissen viser en oversikt over plassering av passasjerene. Kilde: Volvo /SHT

Skissen illustrerer hvordan passasjerene satt før og etter ulykken. Illustrasjonen baserer seg på intervju med passasjerene og SHTs egne tekniske undersøkelser av bussen. Føreren og passasjerer som omkom ble kastet ut av bussen. Det gjorde også passasjerer som ble alvorlig skadet. Ingen av de andre passasjerene var i det opprinnelige sete etter ulykken, men ble enten kastet ut av bussen eller kastet omkring inni bussen.

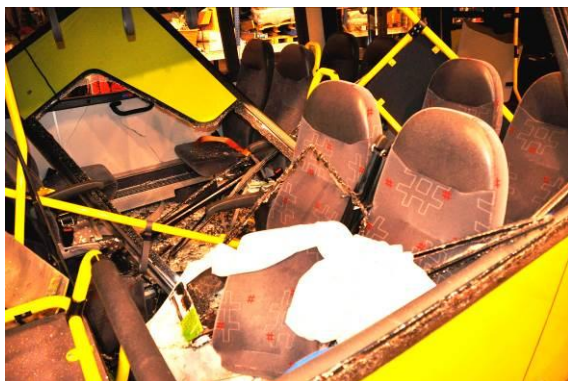
Figur 5: Da bussen rullet rundt fikk interiøret store skader. Foto: SHT

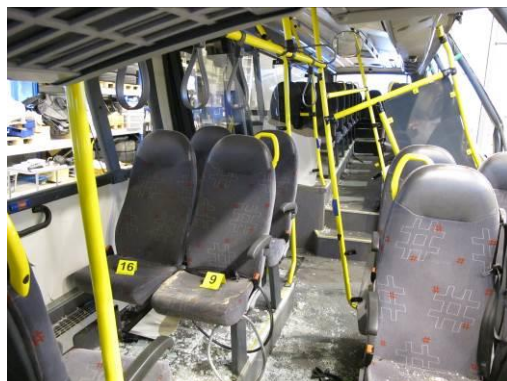
Figur 6: Oversiktsbilde som viser hvilke ytre- og indre krefter bussen ble påført da den kjørte utfor veien og rullet rundt. Foto: SHT

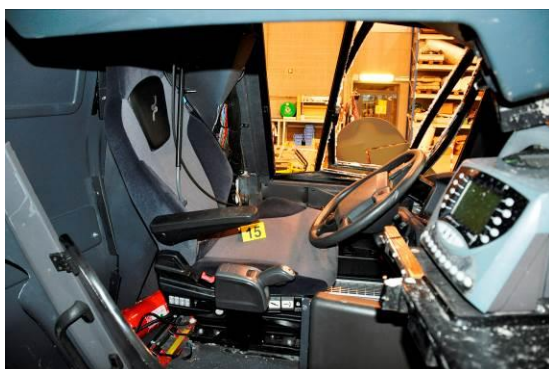
SHTs undersøkelse har vist at det var overlevelsesrom¹ i bussen. En medvirkende faktor til dette er at taket på bussen ikke ga etter da bussen rullet nedover skråningen.

Figur 7: Det var overlevelsesrom i førersetet etter utforkjøringen. Foto: SHT

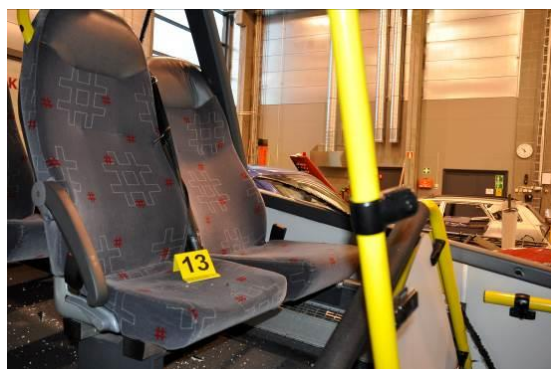
Figur 8: Passasjerer som omkom brukte ikke 3-punkts bilbelte. Foto: SHT

Undersøkelsen har også vist at de omkomne og den alvorlig skadet satt på sitteplasser hvor trepunkts bilbelter var montert. SHT vurderer med stor grad av sikkerhet at skadeomfanget hadde vært redusert og at dette ikke hadde vært en dødsulykke dersom bilbeltene hadde vært brukt.

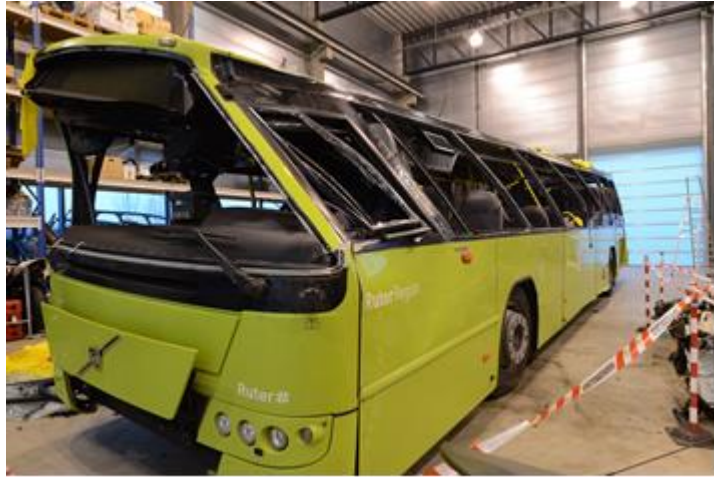
Bussen fikk omfattende karosseriskader. Venstre fremre hjørne på taket ble trykket ned og skjøvet ca. 110 cm mot høyre side. Frontvinduet, bakvinduet, rute i frontdøra og de tre fremste rutene på høyre side, og samtlige vinduer på venstre side ble knust.

Figur 9: Bussen fikk omfattende skader etter ulykken. Foto: SHT

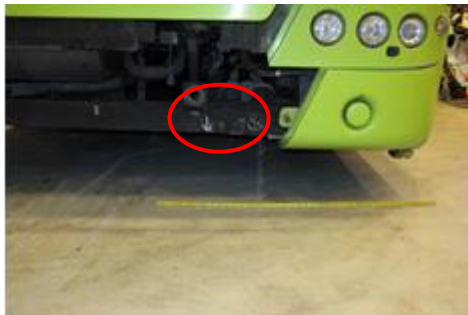
Det er avsatt tydelige skrapespor etter betongrekkverket fra bussens front til bakenfor bakhjulene som det fremgår av figur 10 og figur 11.

Figur 10: Sirkelen viser hvor bussen traff betongrekkverket, ca. 83 cm fra høyre side på bussen. Foto: SHT

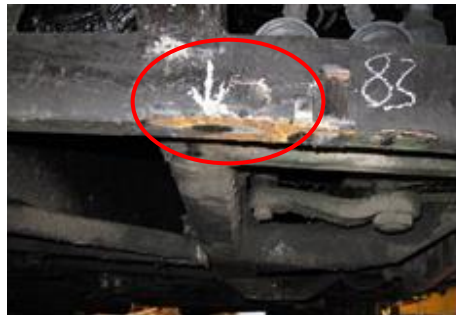
Figur 11: Nærbilde som viser treffpunktet med betongrekkverket. Foto: SHT

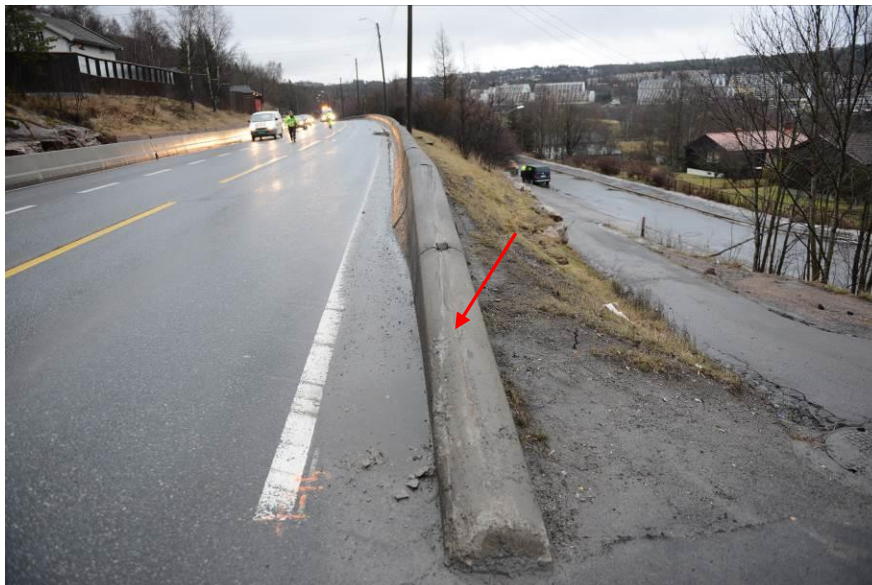
Figur 12: Skrapemerker etter bussen på betongrekkverket. Bildet er tatt fem dager etter ulykken i bussens kjøreretning. Foto: SHT

I forkant av betongrekkverket var det to skrapemerker i asfalten og det var skrapemerke oppå selve betongrekkverket, som stammer fra bussen, se figur 12. I skråningen nedenfor rekkverket var det tydelige spor etter at bussen hadde rullet nedover. Under bussens ferd nedover skråningen traff den flere steinblokker som ble forskjøvet. I gang- og sykkelveien var det tydelige skrapemerker og rester av grønn lakk fra bussen. Det ble liggende flere karosserideler i gang- og sykkelveien og rundt bussen.

Betongrekkverket hadde et fall ned mot bakkenivå mot bussens kjøreretning på om lag seks grader over en seks meters lengde. Rekkverkets største høyde var ca. 87 cm.

SHT vurderer at manglende rattbevegelse i forkant av holdeplassen og langs med denne kunne være nok til at bussen traff betongrekkverket. Da bussens front traff enden på betongrekkverket, klatret bussen opp på dette, og rullet over mot høyre i sideterrenget.

Det er sparsomt med plass i profilet. Løsningen her er derfor å fjerne 12 meter med betongelementer og montere en energiabsorberende rekkverksende. Denne forankres i betongelementene.

Det bør suppleres med stolper slik at krav til arbeidsbredde i forhold til tilgjengelig utbøyningsrom tilfredsstilles.

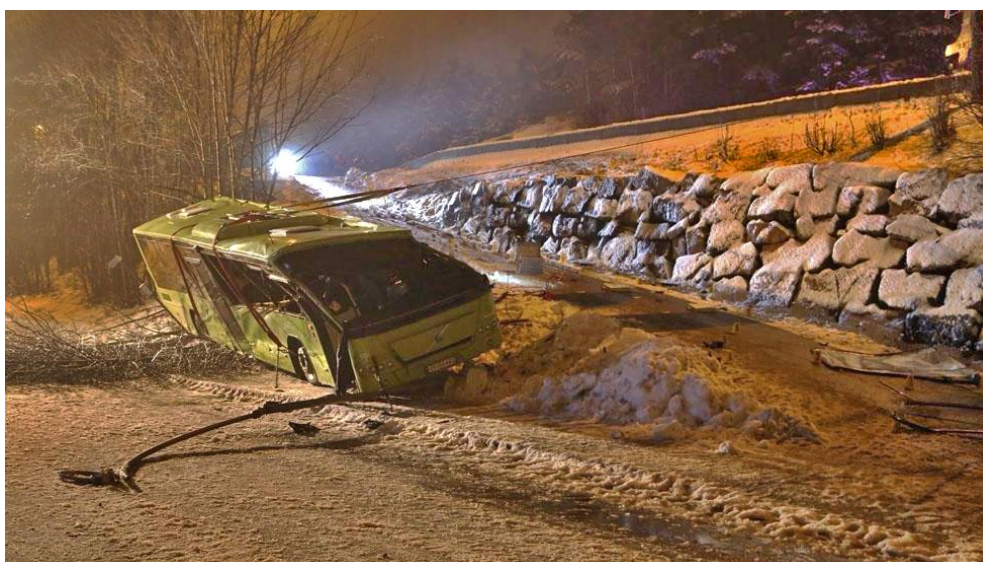
Figur 13: Sluttposisjon ved Margrethe Parns vei. Foto: SHT

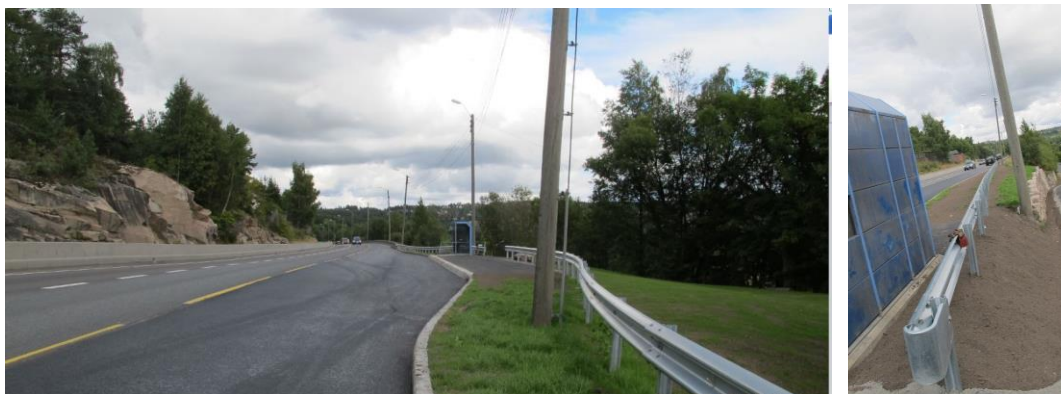
Figur 15: Bussholdeplassen Rommi etter ombyggingen våren/sommeren 2014 og nærbilde av stålrekkverket som erstatter betongrekkverket. Foto: SHT

Statens vegvesen besluttet etter ulykken den 15. desember 2013 å bygge holdeplassen om til, ifølge Statens vegvesen, en høystandard holdeplass. Figur 15 viser endringer som har blitt gjennomført etter ulykken. Betongrekkverket har blitt erstattet av et stålrekkverk, busskuret er flyttet, og støymuren som var i sideterrenget er fjernet. Steinmuren som går langs gang- og sykkelveien er også blitt utbedret.
