RAPPORT

Vei 2015/01

RAPPORT OM MØTEULYKKE PÅ RV. 7 VED VEME I RINGERIKE KOMMUNE 10. FEBRUAR 2014

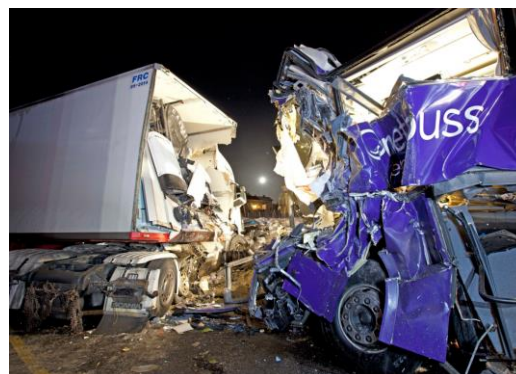
Figur 3: Bussens (B) fremre venstre side, semitrailerens fremre del samt trekkbilens bakdel og høyre side. Bildet er tatt etter at kjøretøyene er trukket fra hverandre. Foto: Politiet

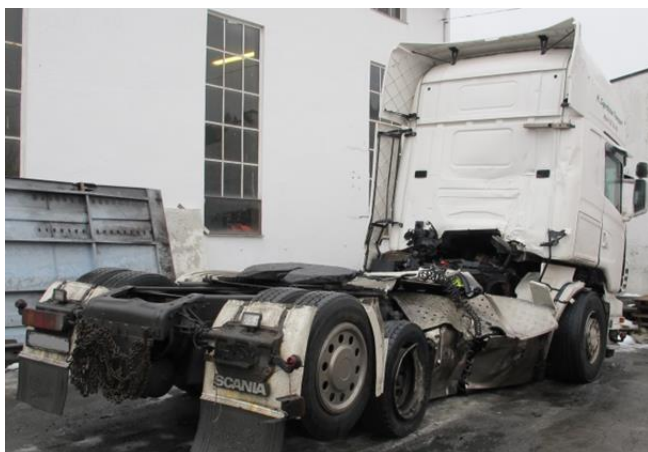
Trekkbilen hadde et tydelig innpress på høyre side bak førerhytta, mellom aksel nr. 1 og aksel nr. 2 (se figur 4). Innpresset ble målt til om lag 30 cm og innpressets bredde var om lag 2,5 m. Både aksel nr. 2 og aksel nr. 3 var forskjøvet sidelengs mot venstre. Førerhytta var intakt, men hadde skjevheter som følge av kollisjonen. Trekkbilen var ikke kjørbare etter ulykken.

Figur 4: Trekkbilens skader på høyre side. Foto: SHT

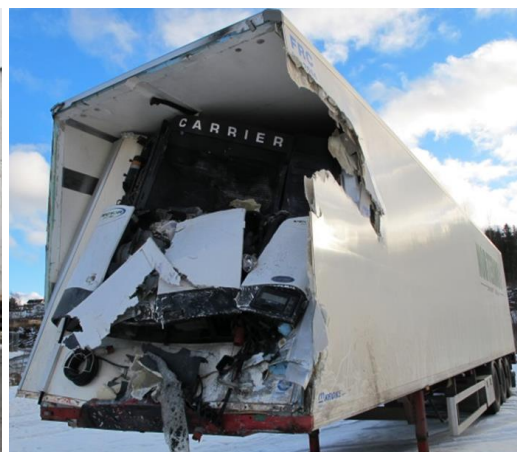
Semitraileren hadde store skader i fronten av skappåbygget (se figur 5). Frontveggen og det påmonterte kjøleaggregatet var presset inn i semitrailerens lasterom. Den venstre

siden lengst fram på semitrailerens skappåbygg hadde en kraftig rift høyt oppe på påbygget.

Figur 5: Semitrailerens skader i fronten og på venstre side. Foto: SHT

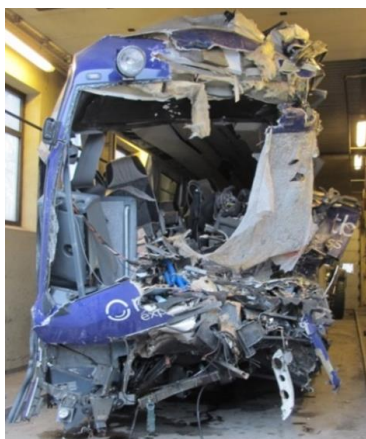
Bussen hadde store skader i fronten som følge av kollisjonen med vogntoget. Det var også store skader i fører-/passasjerrommet, særlig på venstre side. Det var omfattende skader og forflyttede eller deformerte seter tilbake til og med seterad nummer tre (se figur 7).

Figur 6: Bussens skader i fronten. Foto: SHT

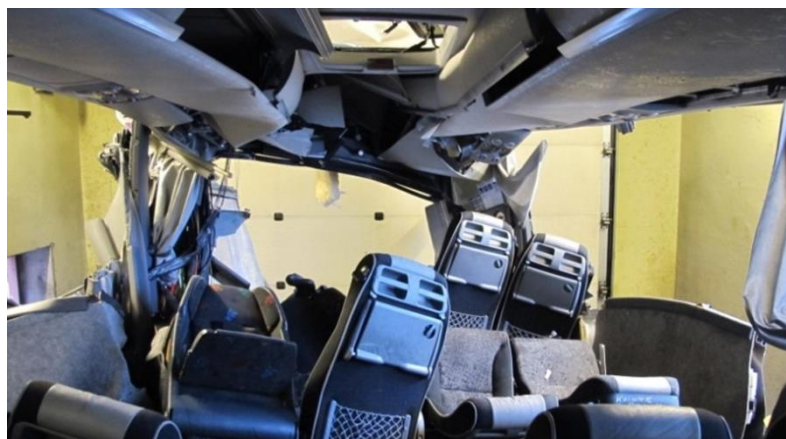
Figur 7: Bussens innvendige skader i fronten. Foto: SHT

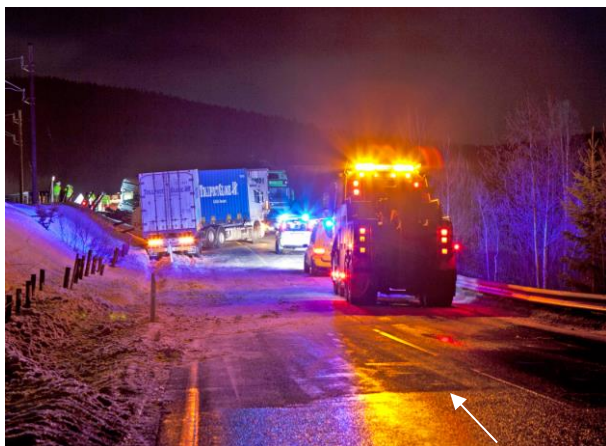
Umiddelbart etter ulykken ble det saltet inn mot ulykkesstedet på begge sider. Effekten av denne saltingen illustreres i figur 8.

Figur 8: Ulykkesstedet sett i vogntogets (A) kjøreretning. Nederst i bildet, på asfalten, vises effekten av saltingen som ble gjennomført like etter ulykken (hvit pil). Foto: Politiet

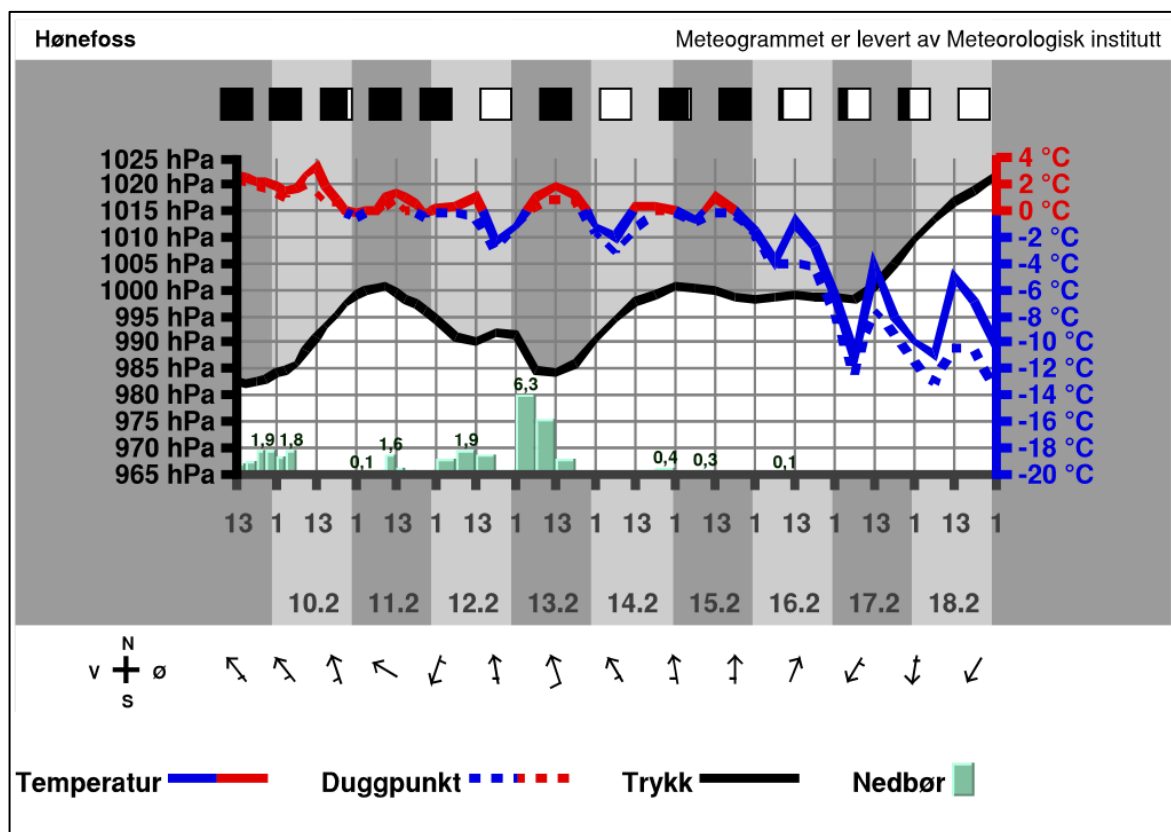
Figur 12: En av prognosene (meteogram) som var tilgjengelige for Hønefoss (ca. 10 km i luftlinje fra ulykkesstedet). Figuren illustrerer prognoser for temperatur, duggpunkt, trykk, nedbør, vindstyrke/retning og skymengde (svarte/hvite bokser øverst). Dette er satt i sammenheng med datoer og klokkeslett. Ulykken skjedde kl. 2345 10.02.2014. Kilde: Meteorologisk institutt

Entreprenørens siste kontroll av veinettet ble utført ca. kl. 2100 og ulykken skjedde kl. 2345, nesten tre timer etter. Værprognosene, dokumentert med meteogrammet for Hønefoss, viste en synkende trend for lufttemperatur- og duggpunktstemperatur, og det var varslet kuldegrader på nettene. Prognosene viser forventet utvikling en uke framover, men presisjonen øker med nærhet i tid. På ulykkestidspunktet ble det varslet temperaturer i området ned mot og under 0 °C dagen før ulykken. Avstanden fra målestasjonen til ulykkesstedet viser at prognosene ikke kunne gi et nøyaktig bilde av forholdene på ulykkesstedet. SHT mener derfor at både veieier og utførende entreprenør bør benytte lokalkunnskap som supplement til værprognoser, samt vurdere lokale variasjoner spesielt nøye i slike situasjoner. Generelt bør det være lav terskel for å iverksette preventive tiltak, særlig når temperaturen er omkring 0 °C, da slike meteorologiske forhold medfører at veibanen raskt kan få kritisk og avvikende lav friksjon.

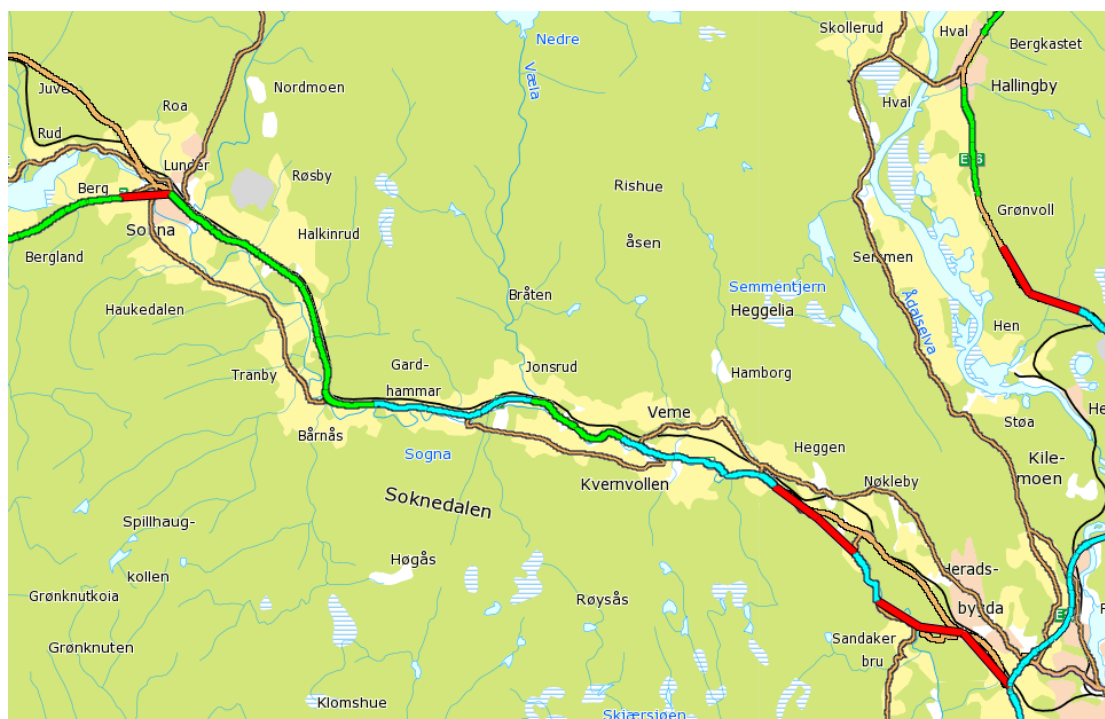
Vegvær informasjonssystem som er tilgjengelig på www.vegvesen.no/vegvar hadde prognostisert aktuell strekning den aktuelle dagen. Dette systemet bruker værprognoser fra Meteorologisk institutt, vegbanetemperatur og andre måledata fra værstasjonene, slik som Rv 7 Sogna, og spesifikke vegegenskaper for vegnettet – segment for segment. I aktuell periode varslet denne tjenesten ikke annet enn metogrammet, altså glatt føre utpå natta. Prognosen laget 20:00 sa at Rv 7 ville være glatt på Veme kl 01:00. Se figur 4.

Figur 4: Prognose hentet fra www.vegvesen.no/vegvar. Prognosen ble laget 10. februar 2014 kl 20:00 for timen 01:00 etter midnatt. Grønn farge er tørr vei. Blå farge er is eller frost. Rødt farge er feil i prognosen.

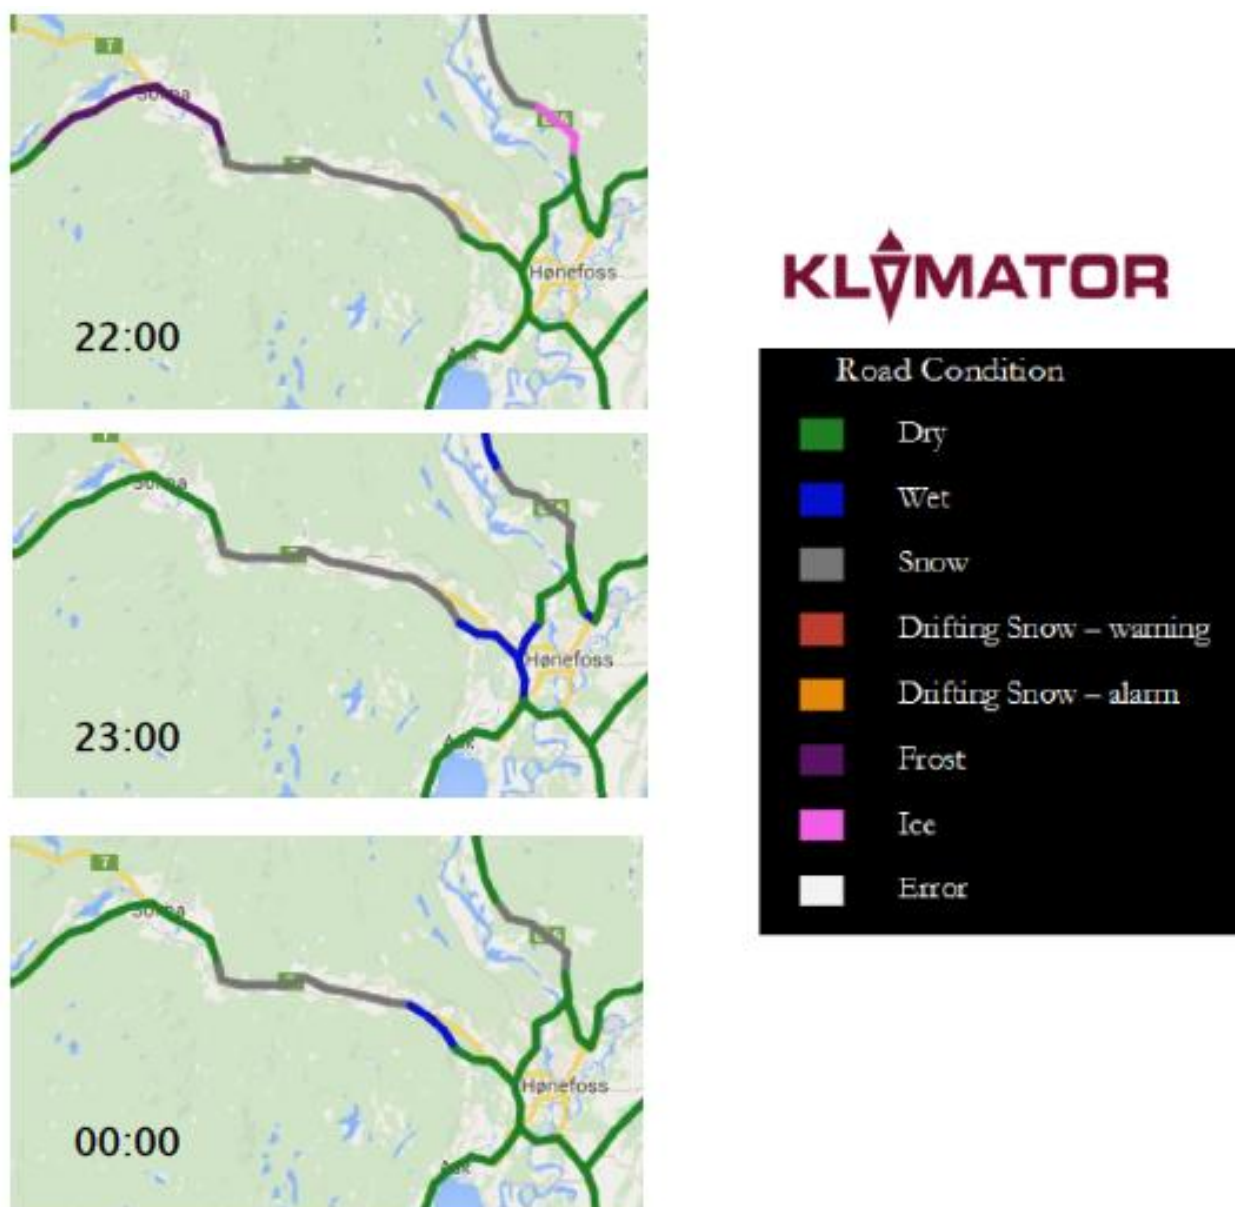
Klimator som er med i dette samarbeidet rekjørte for et par dager siden prognosen på nytt for 10. februar med støtte i nærliggende målestasjoner. Prognosene viser at aktuell vegstrekning ville hatt snøforhold, altså fare for glatt veg. Se figur 5.

Figur 5: Klimator rekjørte 26. januar prognosene for føreforhold (Vegvær informasjonssystem) for ulykkesstrekningen 10. februar 2014. Øverst: prognosen for kl 22:00. Midten: prognosen for kl 23:00. Nederst: prognosen for kl 00:00. Tegnforklaring til høyre.
