RAPPORT

JB 2015/08, Vei 2015/04

RAPPORT OM JERNBANEULYKKE MED TRIKK OG BUSS I KRYSSSET MUNKEDAMSVEIEN / CORT ADELERS GATE 11. NOVEMBER 2014

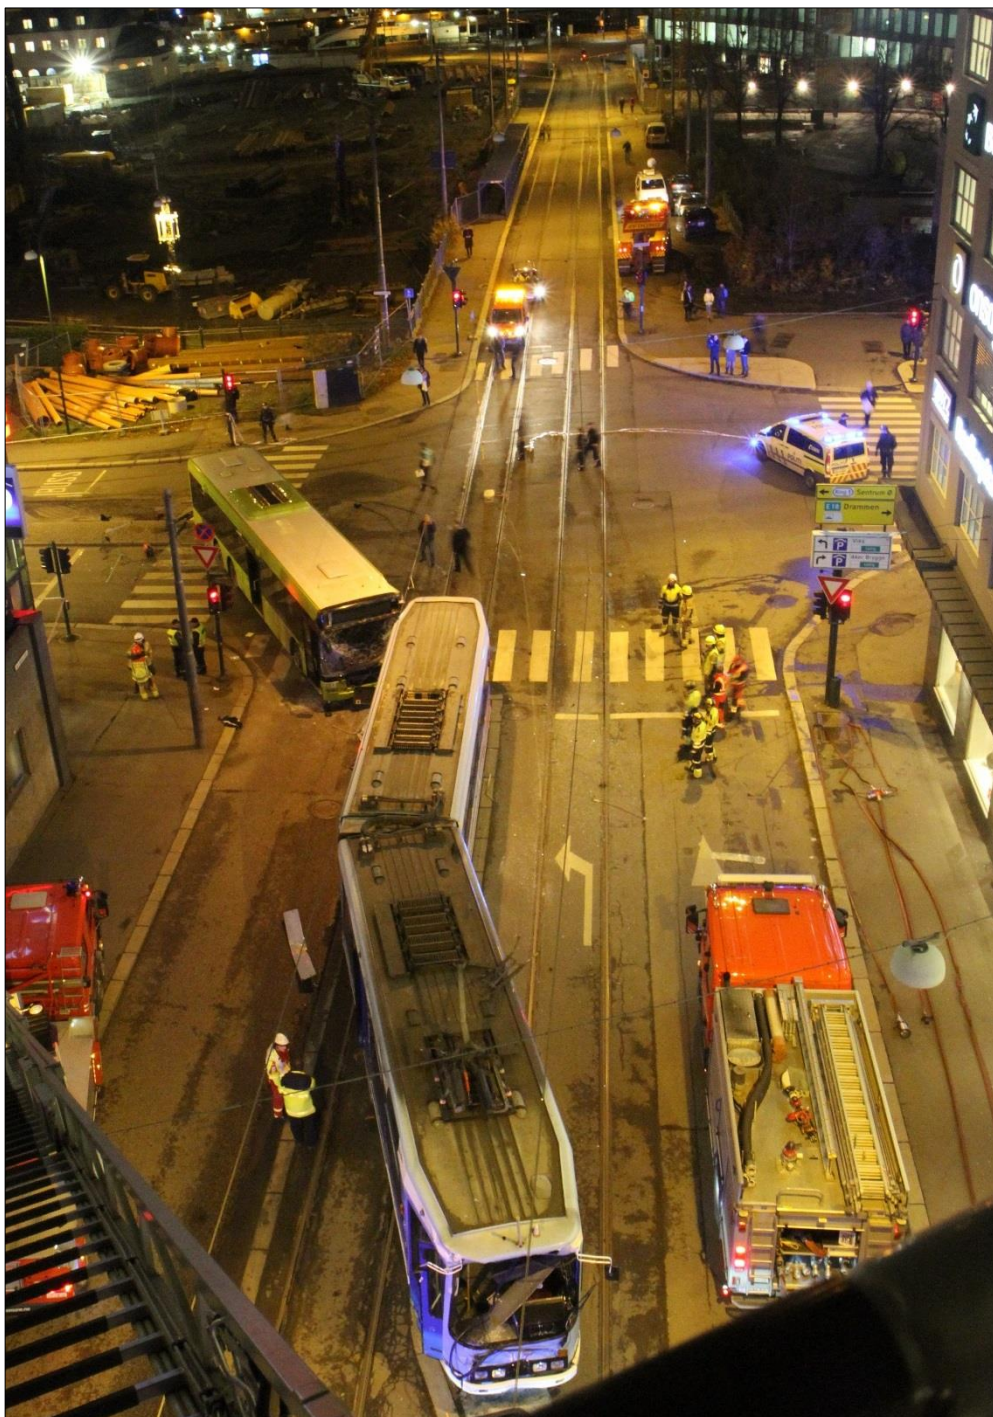
Trikken hadde klarsignal og kjørte opp mot og inn i krysset, og kl. 1728 kolliderte trikken i bussens venstre side slik at trikken sporet av med fremre vogn. Deretter traff bakre del av trikken bussen på ny, før den stanset opp. Figur 2 viser ulykkesstedet og sluttposisjonen til bussen og trikken. Det var ingen andre kjøretøy involvert i sammenstøtet. I bussen ble bussføreren og tre passasjerer alvorlig skadd, mens fem busspassasjerer ble lettere skadd. Verken føreren eller passasjerene i trikken ble skadd.

Figur 2: Ulykkesstedet. Foto: Politiet

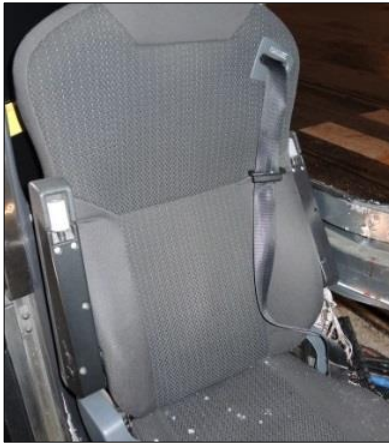
Figur 3: Bilbeltet har merker som viser at det er brukt. Foto: SHT

Trikken traff bussen i siden, noe som medførte flere personskader i bussen enn i trikken. I bussen ble tre passasjerer og bussføreren alvorlig skadd, samt fem lettere skadd. Tekniske undersøkelser har vist at bussføreren brukte bilbelte i kollisjonsøyeblikket (figur 3). Vitner har fortalt at én passasjer ble kastet ut av døren foran, en som satt midt i bussen ble slått bevisstløs og havnet på gulvet i bussen, og én falt fremover i midtgangen fra bakerste sete. Flere armlener ble bøyd av passasjerer som ble kastet til siden (se figur 4). Basert på dette, samt vurdering av videoopptak innvendig i bussen er det lite sannsynlig at noen av passasjerene brukte bussens sikkerhetsbelter. Selv om venstre side av bussens front fikk omfattende materielle skader var det fortsatt overlevelsesrom for føreren og for passasjerene.

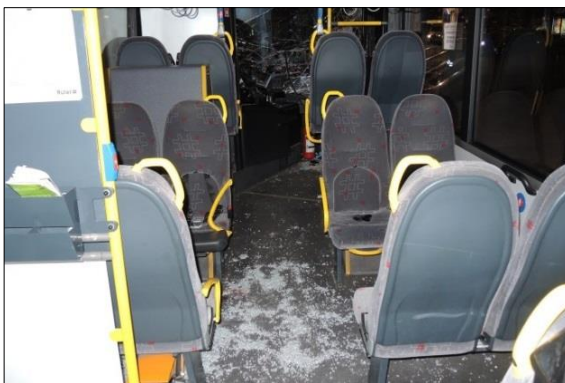
Figur 4: Innvendig i bussen fra midten og fremover. Foto: SHT

Innvendig var førersetet presset over mot midten og det var store skader på ratt og dashboard. Det var også skader på paneler, og innvendige skillevegger av glass var knust.

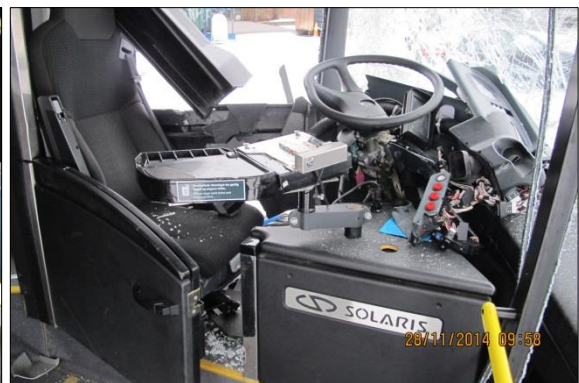
Figur 5: Førerplassen fikk en inntrykning, blant annet ble dashboard og stol forskjøvet. Foto: SHT

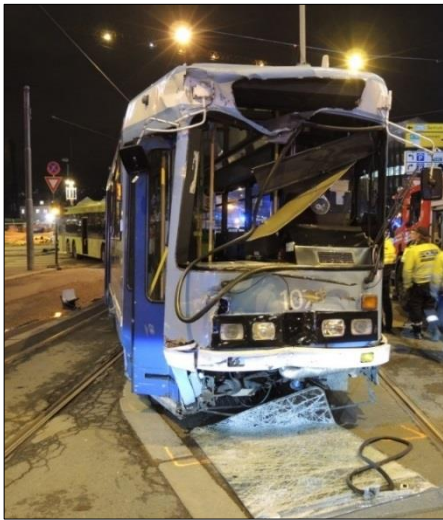
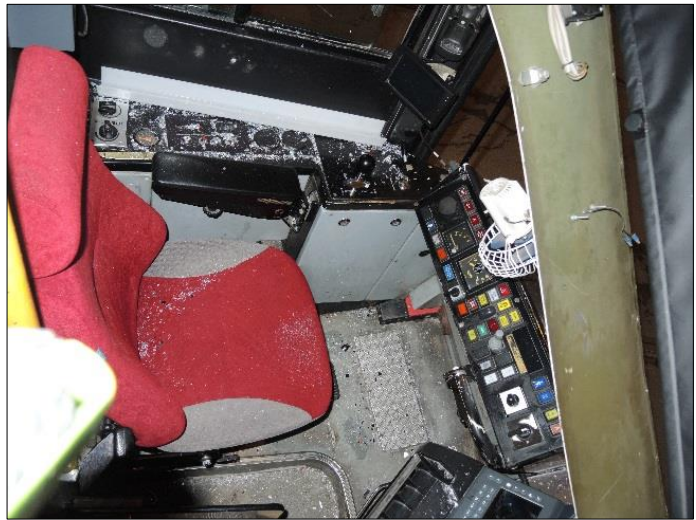
Trikken fikk store skader i fronten og på høyre side, samt skader på dører og stigtrinn ved dør 1 og 2. Apparatkasser under trikken og løftepunkt ved løpeboggi var ødelagt. Speil og frontrute var knust, og det var en mindre svi/brannskade på venstre side som antas å skyldes kjøreledningen som falt ned. Skadene ble av Sporveien Trikken AS estimert til ca. 1 000 000 kr.

Figur 6: Fronten av trikken. Foto: SHT Figur 7: Førerplass i trikken. Foto: SHT

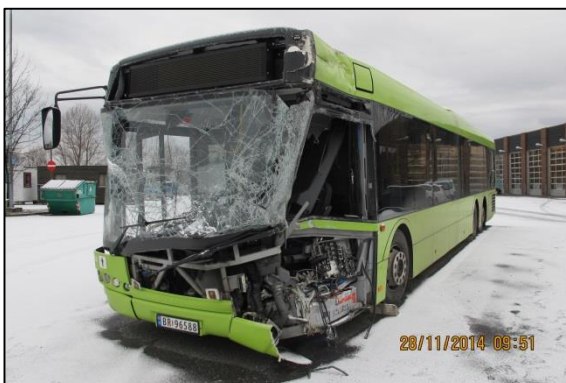
Bussen fikk omfattende skader på venstre side ved førerplassen med inntrykning på ca. 58 cm. I tillegg til ødelagt frontvindu ble også vinduet på venstre side av fører knust, samt det bakre vinduet på venstre side (figur 8 og figur 9). Bussens skader ble taksert til ca. 1 140 000 kr.

Figur 8: Skadet front. Foto: SHT

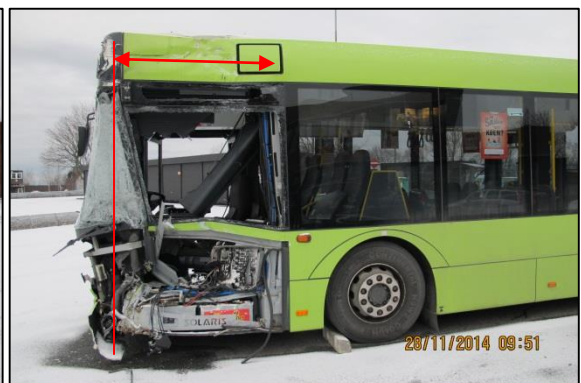
Figur 9: Bussens skader sett fra siden. Foto: SHT

Basert på merker etter hjørnet på trikken og trikkespeilet har bussen vært plassert omkring 1 meter inn i trikkesporet da sammenstøtet fant sted.

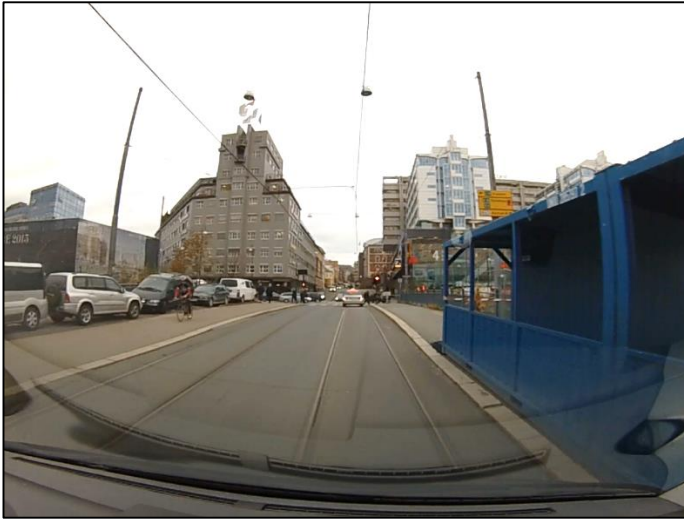
Vognførers sikt mot høyre opp Dokkveien var begrenset av en midlertidig gangtunnel, (se figur 10). Hver av de seks elementene i gangtunnelen er 5,8 m lange (totalt 34,8 m) og 2,57 m høye. Avstanden fra enden av gangtunnelen til gangfeltet som krysser Dokkveien er ca. 33 meter.

Figur 10: Stillbilde (vidvinkel) fra video av siktlinjer opp Dokkveien. Foto: SHT

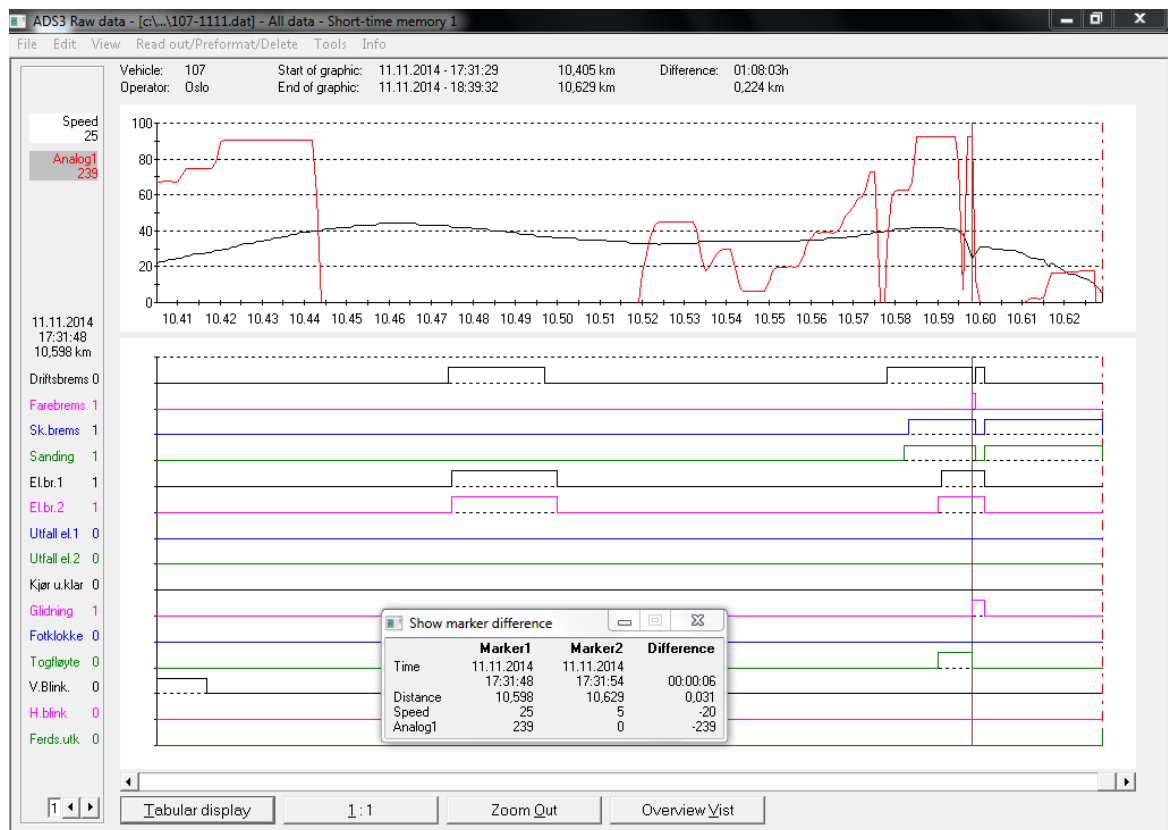
SL79 er utstyrt med en registrator som blant annet registrerer hastighet, pådrag, bremsebruk, bruk av fløyte mm. Denne viser at sporvognen holdt en hastighet på ca. 40 km/t inn i krysset. I følge utskriften fra vognas registrator (figur 12) ble det brukt driftsbrems, men ikke farebrems. Registratoren viser at magnetskinnebrems, sanding og elektrisk brems ble brukt i forkant av sammenstøtet, i tillegg til togfløyte (bjelle).

Figur 12: Utskrift fra sporvognen registreringsenhet. Kilde: Sporveien Trikken AS

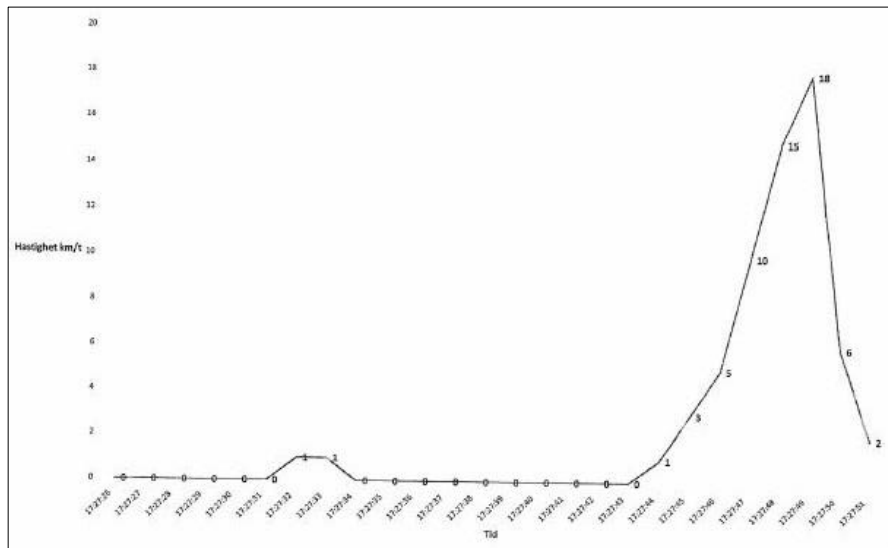
SHT har fra bussens fartsskriver hastighetsutviklingen i forkant av sammenstøtet (se figur 13). Utskriften viser at bussen kom opp i 18 km/t umiddelbart før ulykken.

Figur 13: Hastighetsgraf fra bussen. Kilde: Norgesbuss AS

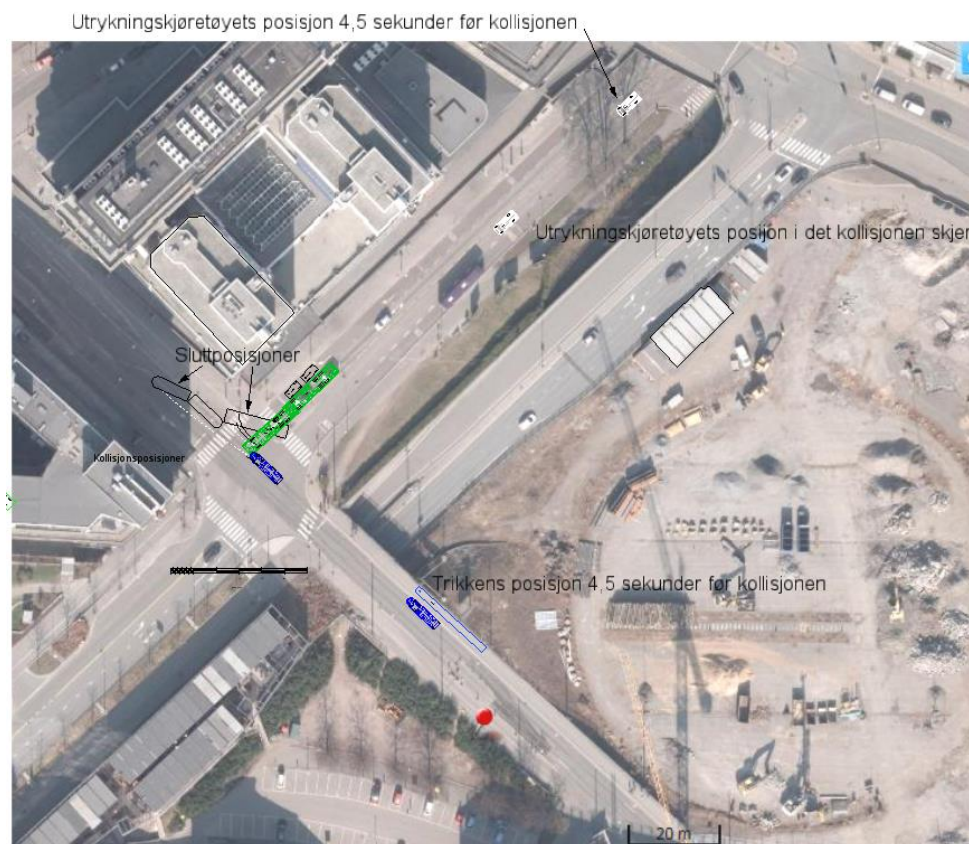
Ingeniørfirmaet Rekon DA har gjennomført en rekonstruksjon av kjøretøyenes bevegelser på vegne av SHT. Denne viser at bussen har startet sin bevegelse mellom 5 og 6 sekunder før kollisjonen og akselerert opp til kollisjonshastigheten på 18 – 18,5 km/t. Da bussen startet var trikken mellom 51 og 61 meter fra sin kollisjonsposisjon og hadde en hastighet på 34 km/t (se figur 14).

Trikken har økt sin hastighet fra 34 km/t 5 – 6 sekunder før kollisjonen opp til ca. 42 km/h før hastigheten ble redusert til ca. 40 km/h i kollisjonsøyeblikket.

Figur 14: Simulerte posisjoner i forkant av sammenstøtet. Kilde: Rekon DA

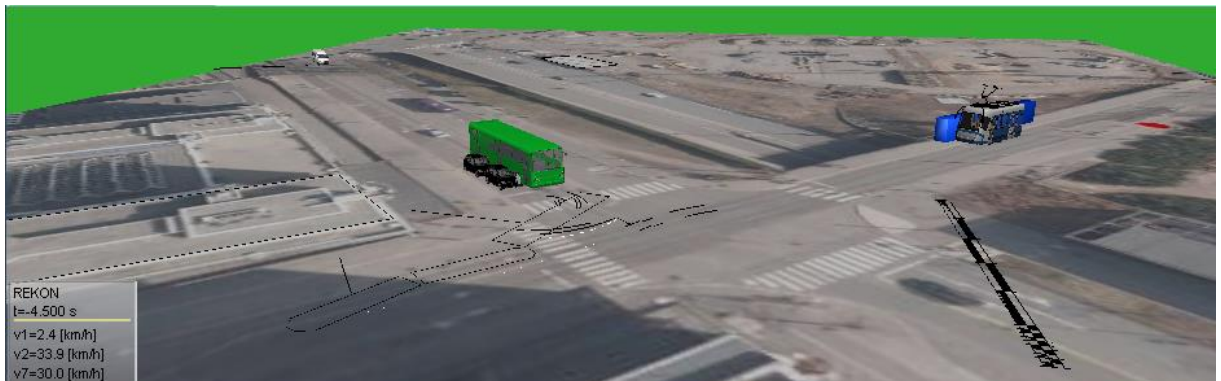
Under vises to stillbilder fra animasjonen som er laget (av tekniske årsaker modelleres kun trikkens fremre vogn). Figur 15 viser trikkens, bussens og utrykningskjøretøyets posisjoner ca. 4,5 sekunder før kollisjonen, idet trikken passerer forbi den midlertidige gangtunnelen i Dokkveien. På dette tidspunktet var utrykningskjøretøyet ca. 100 meter fra kollisjonspunktet.

Figur 15: Posisjonene 4,5 sekunder før kollisjonen (fra Scan-Crash). Kilde: Rekon DA

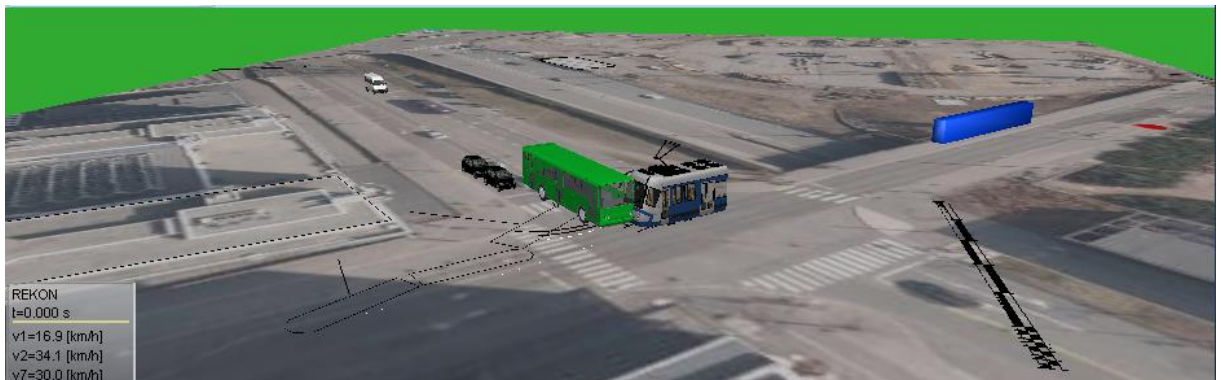
Figur 16 viser kjøretøyenes posisjon ved sammenstøtet, utrykningskjøretøyet var da ca. 63 meter fra krysset. Det presiseres at utrykningskjøretøyets rekonstruerte posisjoner forutsetter at det holdt en konstant hastighet på 30 km/h fram mot kollisjonsstedet slik fører har forklart.

Figur 16: Kollisjonsposisjonene (fra Scan-Crash). Kilde: Rekon DA
